Estudio de patología estructural para determinar el estado de conservación de una estructura tipo puente de longitud 19.70 metros ubicada sobre el Caño Manacal, en el municipio de San Juan de Arama – Departamento del Meta

UNIVERSIDAD SANTO TOMÁS  
VICERRECTORIA DE UNIVERSIDAD ABIERTA Y A DISTANCIA  
FACULTAD DE CIENCIAS Y TECNOLOGIAS  
ESPECIALIZACIÓN EN PATOLOGIA DE LA CONSTRUCCIÓN  
BOGOTA, COLOMBIA  
2022-1

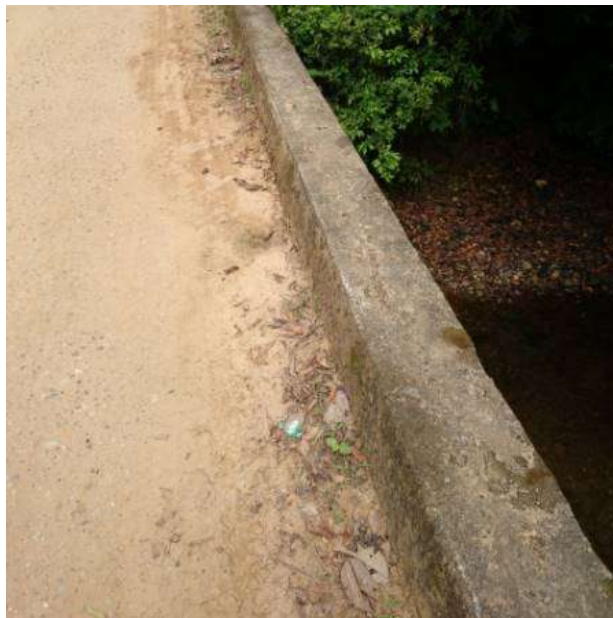
Se debe revisar los andenes y bordillos, tomando en cuenta sus daños o lesiones, en nuestro caso el Puente no posee andenes, pero si bordillos en concreto reforzado que actualmente están en aceptable estado, cabe destacar que no se detectó daños graves. A continuación se muestra el estado actual.

Figura 30. Detalle de bordillo del puente

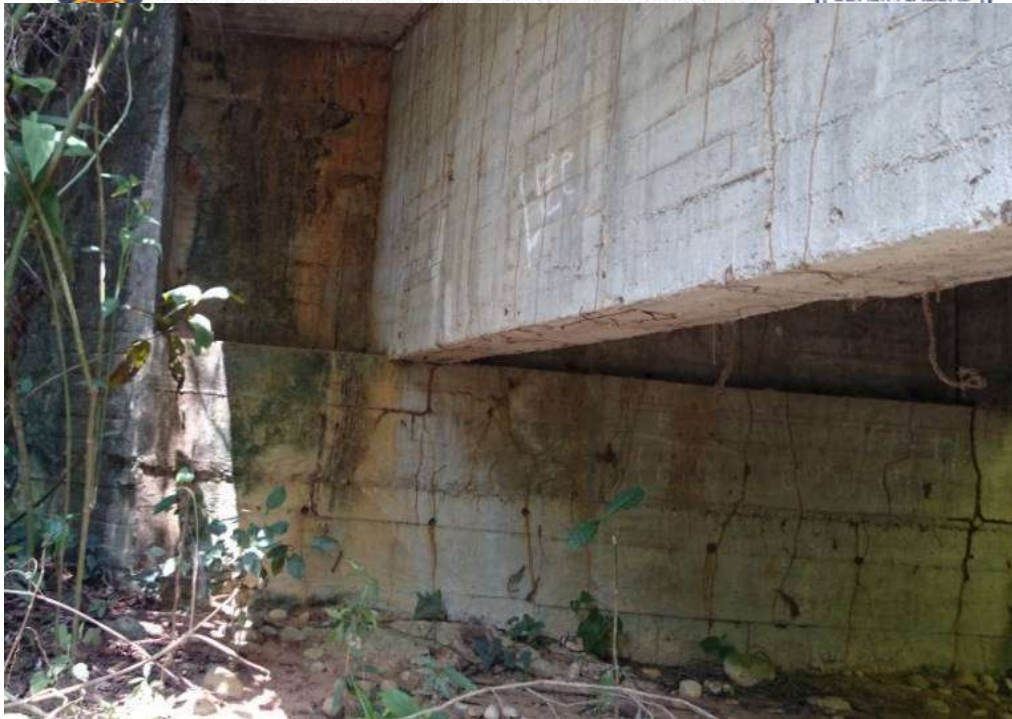
En la inspección no se detectaron fracturas, grietas ni fisuras entre la unión de las aletas adosadas al estribo, como se muestra a continuación.

Figura 36. Panorámica entre aleta y estribo norte del puente

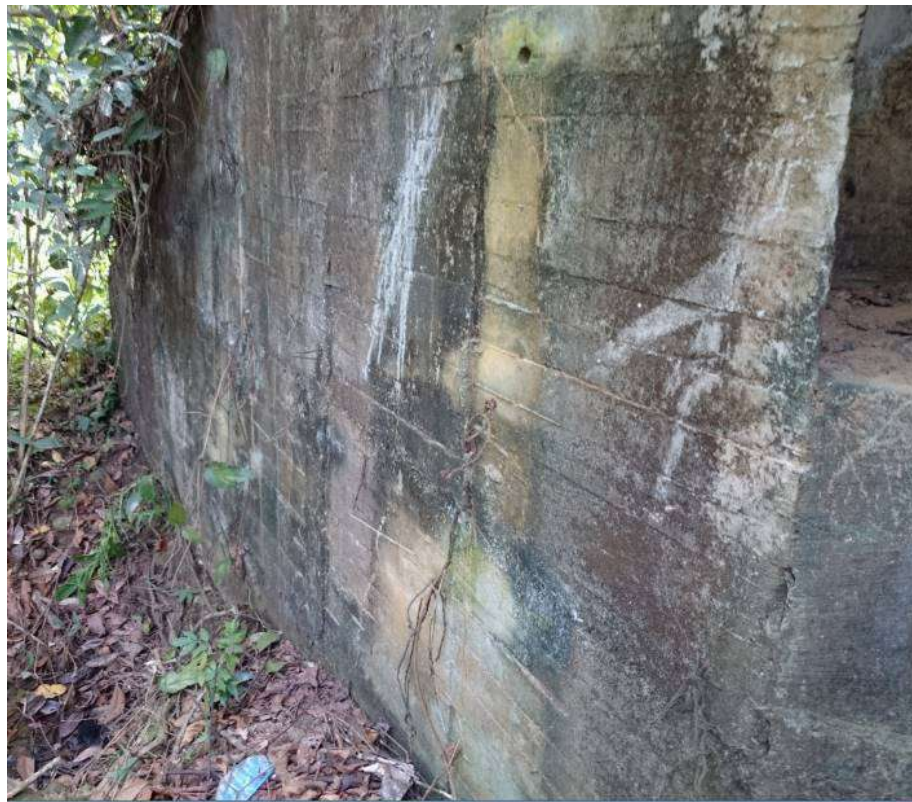
Figura 37. Detalle de unión de Aleta y Estribo

No se detectó daño entre las aletas y el estribo del puente, las marcas que se evidencian en la memoria fotográfica corresponden a camino de insectos (comejenes).

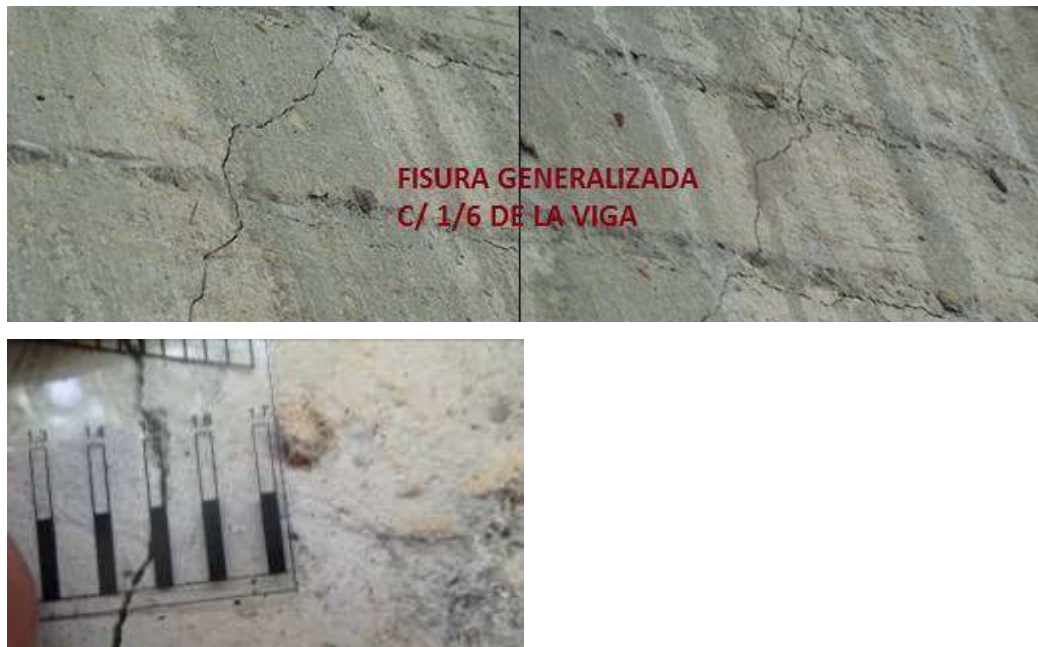
Se detectó en sitio fisuras principalmente en las vigas de la superestructura como se evidencia a continuación.

Figura 38. Fisuras en las vigas

Al revisar las microfisuras, fisuras y grietas de la estructura y compararlas con las normas estandarizadas estas sobrepasan el ancho permitido por la reglamentación prescrita por el ACI (American Concrete Institute) ACI224R, como también la reglamentación del Eurocodigo y la norma NTC 5551, como se presentó en la evidencia y medición en sitio al realizar la prueba de microscopio de barrido, cabe destacar que para esta estructura el máximo permitido es 0.3 mm y presenta en las vigas fisuras de promedio de 1.5 mm.

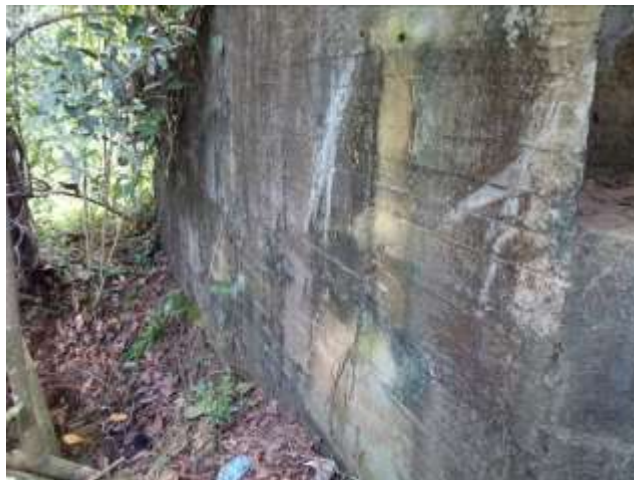
Figura 39. No se evidencia existencia de fisuración en estribos y/o aletas del puente

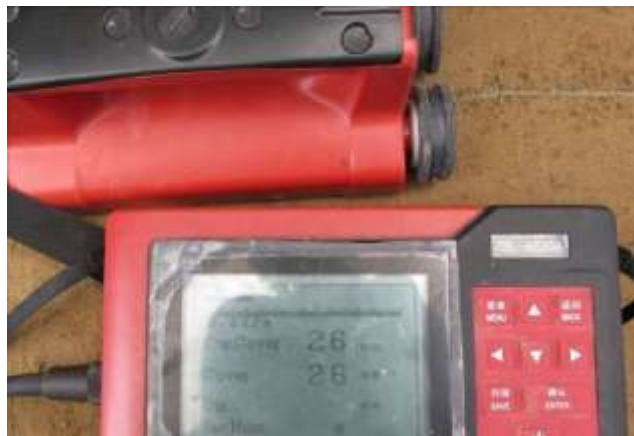
Cabe destacar que con escáner se verificó el recubrimiento del acero de refuerzo teniendo un máximo de recubrimiento del tablero de 26 mm medidos al refuerzo de la malla superior y en las vigas un recubrimiento de 49 mm, es muy importante que bajo las fisuras que actualmente presenta la estructura se revise estos recubrimientos, este procedimiento se debe realizar en conjunto con el microscopio y determinar si la fisuración llegó al acero de refuerzo, lo que llevaría a ingreso de humedad y de oxígeno al acero, iniciando la corrosión que conlleva a la expansión del acero y lo que generaría daños graves por fisuras y fracturas al concreto.

Figura 41. Verificación del recubrimiento y de la existencia de refuerzo con escáner de última generación sobre la losa superior, se aprecia un recubrimiento máximo de 26 mm.

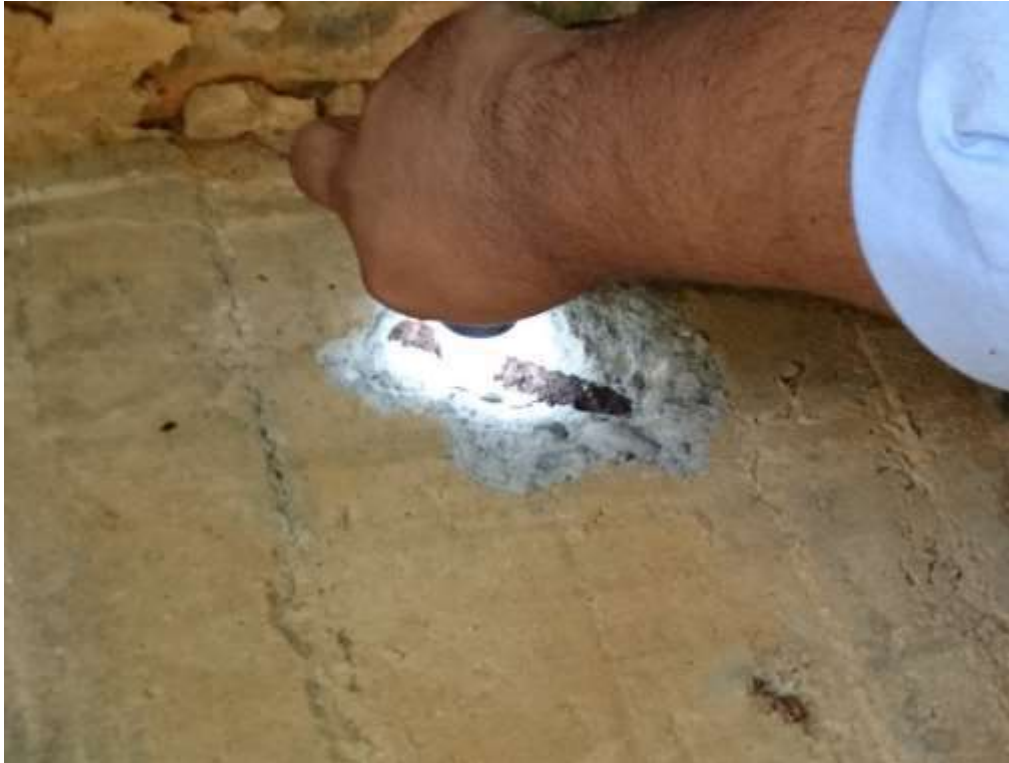
Figura 45. Detalle de corrosión del acero donde se aprecia el desprendimiento del concreto por el efecto de expansión.

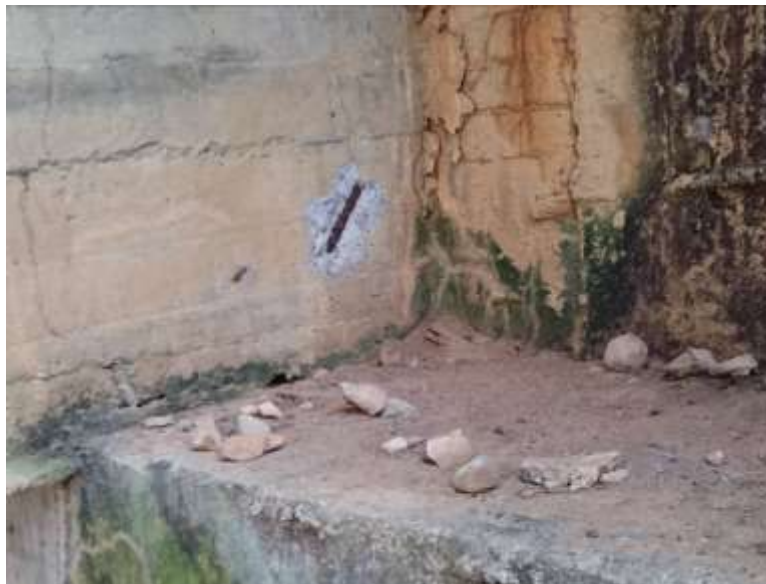
Figura 46. Acero de refuerzo con corrosión

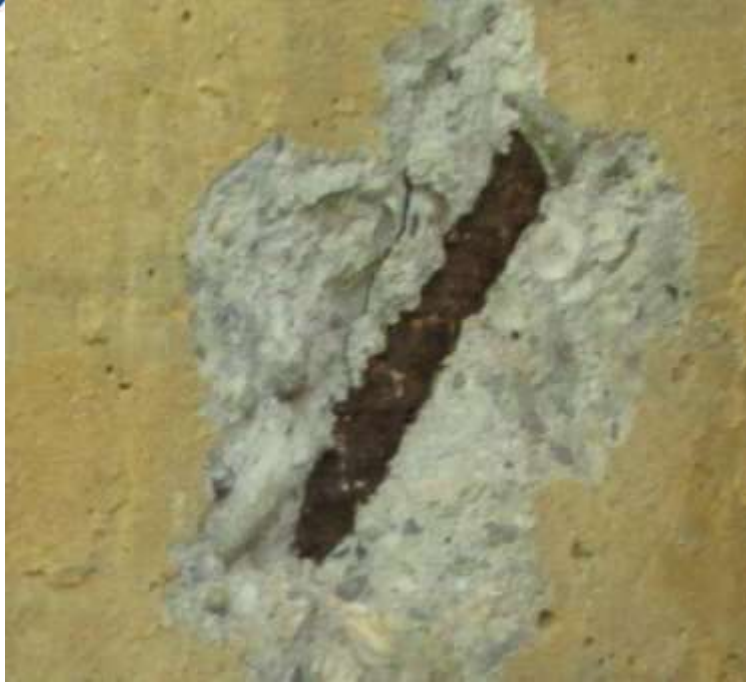
Figura 47. Corrosión puntual de la armadura de la viga de la superestructura

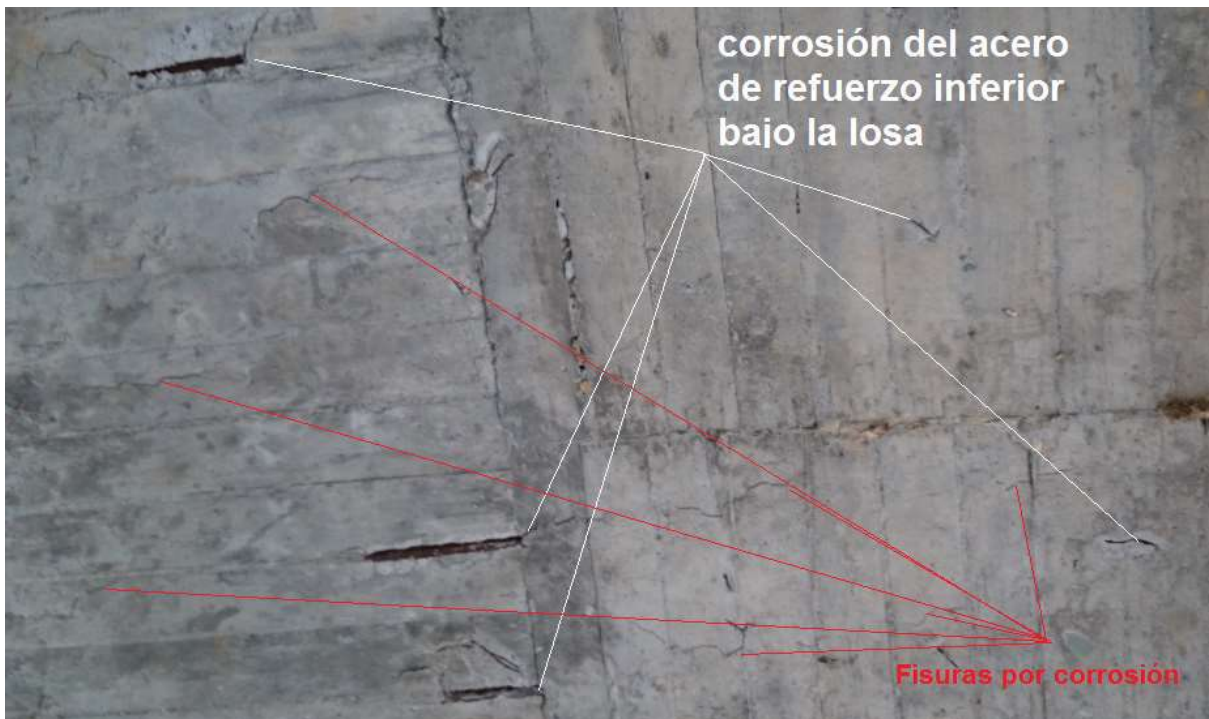
Figura 48. Corrosión puntual de la armadura inferior de la losa de la superestructura

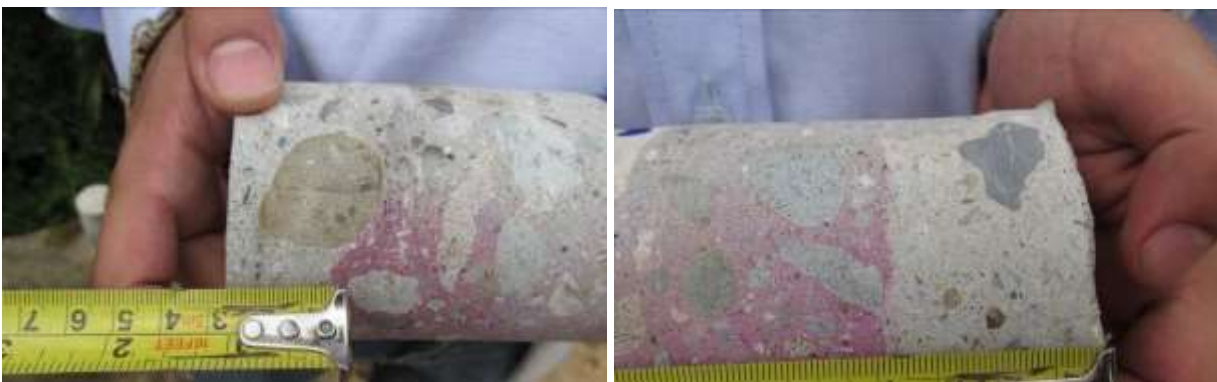
Figura 50. Se evidencia que el frente de carbonatación en el concreto de las vigas avanzó entre 3 a 4 cm.

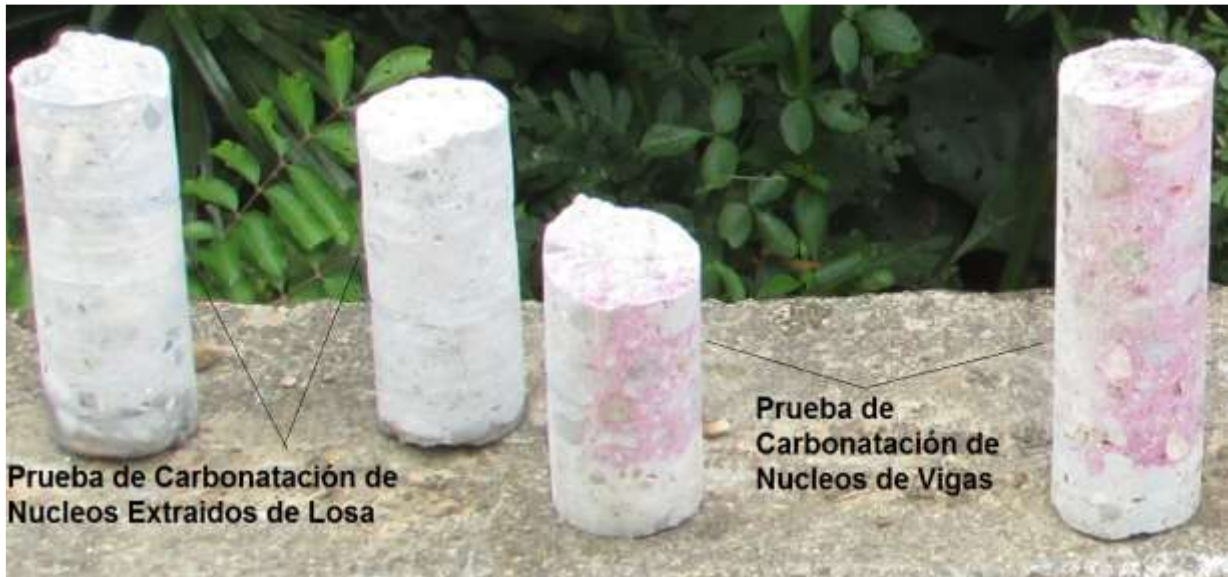
Como se evidencia en la prueba química de carbonatación el frente de avance ya sobrepasó el refuerzo de la losa de la superestructura refuerzo inferior de la losa como se evidencia en registros siguientes donde se aprecia los concretos de las vigas y de la losa, cabe destacar que se detectó mediante escáner y de forma física que el recubrimiento máximo es de 49 mm en la losa y de 50 mm en las vigas, actualmente el refuerzo está despasivado y presenta corrosión se detectó que la carbonatación es generalizada en la losa a diferencia de las vigas en las cuales el frente fluctúa entre 3 a 4 cm.

Hay que destacar que existe carbonatación generalizada en el concreto de la losa de la estructura este material es más denso por existir en sus capilares o poros carbonatos de calcio que aumentan la resistencia a compresión del concreto pero el Ph está por debajo de 12,5 por lo que la armadura existente esta desprotegida y presenta corrosión en sitios puntuales.

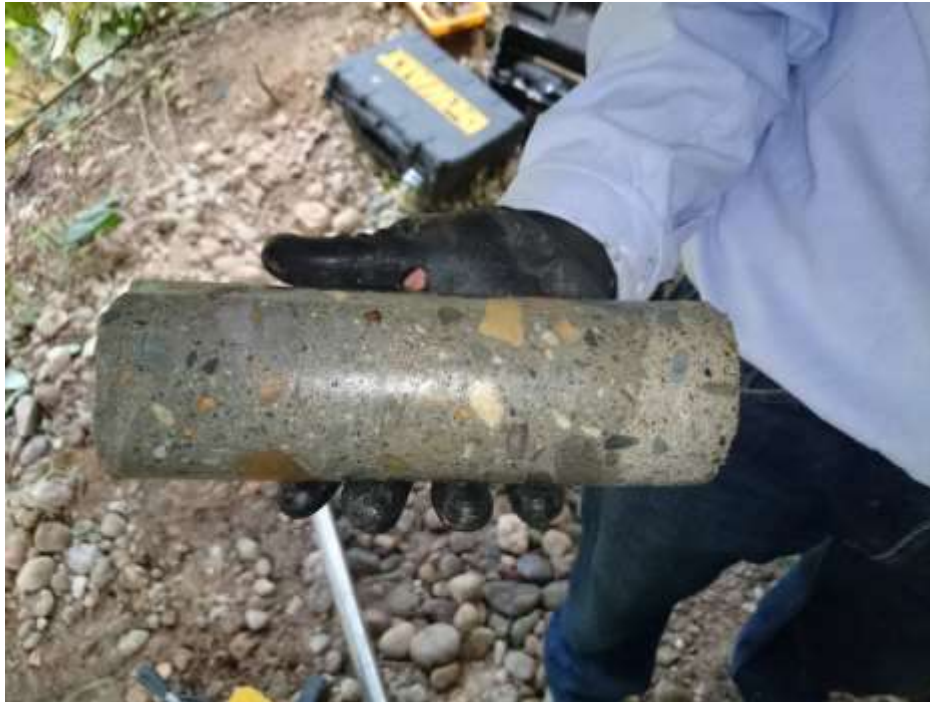
Se detectó en sitio varias calidades de los concretos de la estructura los cuales fueron fundidos con diferentes dosificaciones. Al realizar la extracción de núcleos en campo a la estructura del puente siguiendo la metodología de la NTC 3658, los especímenes en general fueron extraídos normalmente ya que la granulometría de los agregados encontrada en los núcleos es fina lo cual facilita la extracción, como se muestra a continuación.

Figura 62. Detalle del concreto de los núcleos extraídos donde se observa tamaños finos del agregado

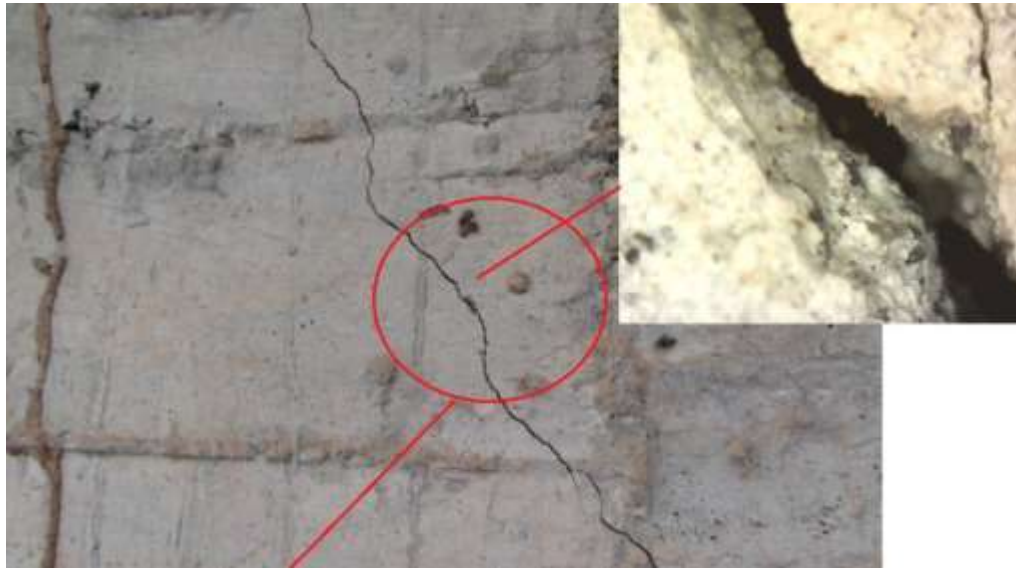
Figura 72. Detalle de fisuras en las vigas del puente

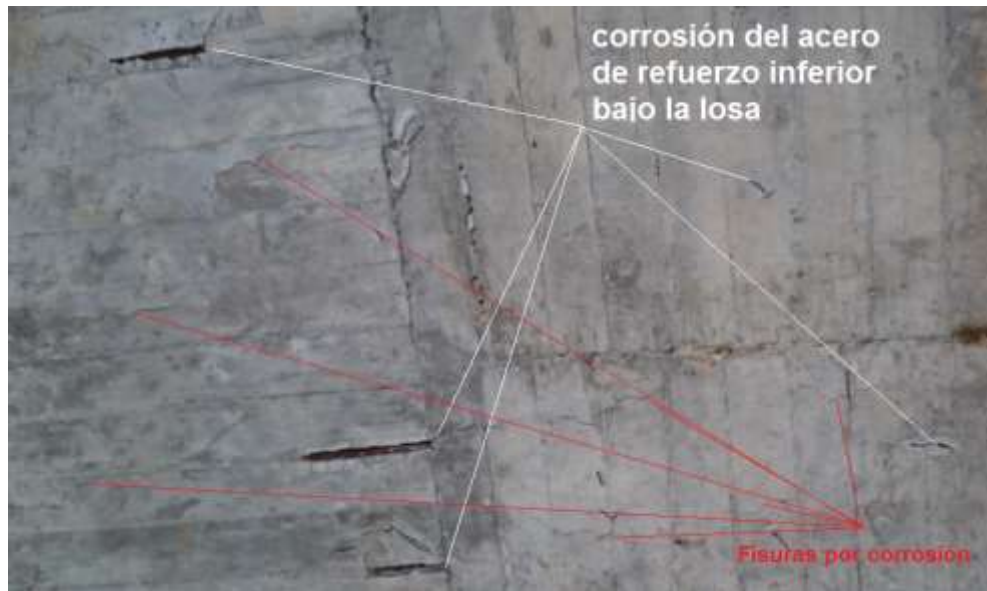
La estructura del puente presenta corrosión puntual en la losa de la superestructura en la zona inferior y en zonas puntuales de las vigas, resultado de esto el concreto ha sufrido daños directos debido a la expansión del acero que es consecuencia de la corrosión del acero como se explicó en el capítulo 6.10 se muestra a continuación en la memoria fotográfica la evidencia recopiladas.

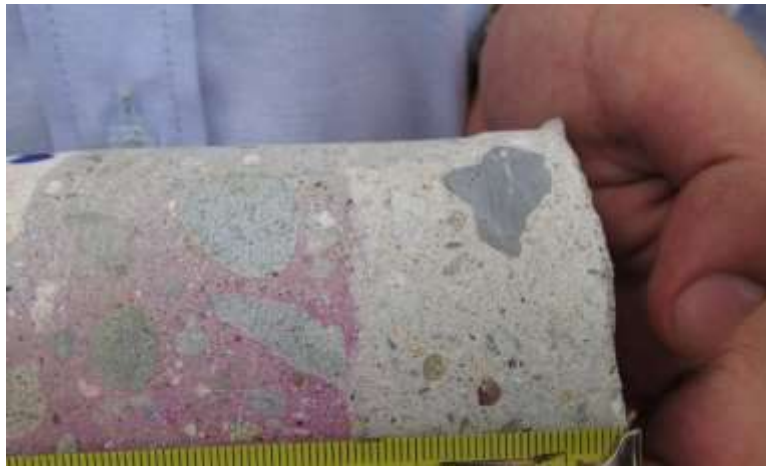
Figura 73. Se evidencia que el frente de carbonatación en el concreto es errático el cual avanzo entre 3 a 4 cm.

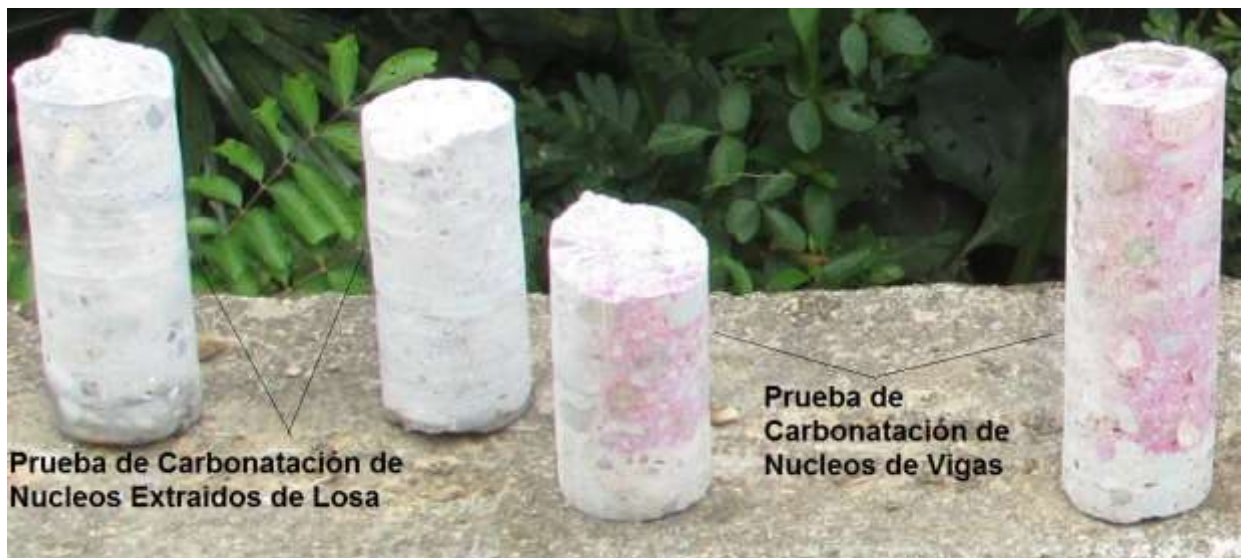
Al realizar las pruebas de carbonatación de núcleos extraídos en la losa del tablero se aprecia que el reactivo no se activó, por lo que el concreto de la totalidad del tablero esta carbonatado como se observa a continuación lo que valida y confirma que el acero de la losa está desprotegido y está a merced de la corrosión.

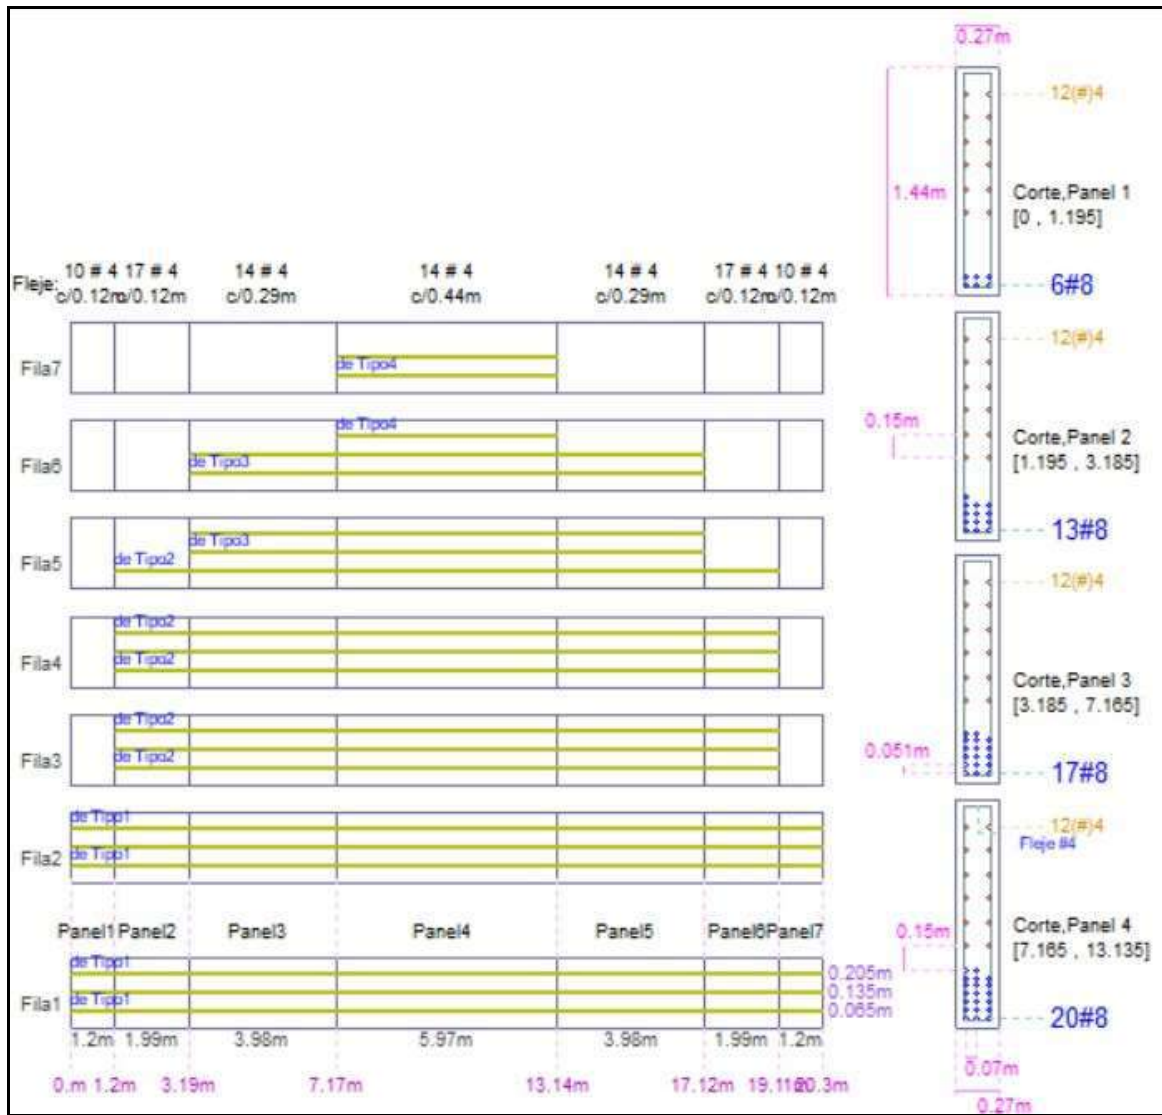
Figura 76. Acero de refuerzo requerido para cada una de las vigas del puente

Para el acero del refuerzo de las vigas se identifica que se requieren 20 barras No. 8 que representan 102 cm<sup>2</sup> y el existente corresponde a 12 barras No. 10 que representan 95 cm<sup>2</sup>, siendo menor lo existente a lo requerido, por lo que teniendo en cuenta las fisuras existentes en las vigas y la deficiencia en el refuerzo ya identificada se propone entonces plantear como alternativa de intervención, sello de fisuras y posteriormente la instalación de un refuerzo Principal y Lateral FRP (Sika® CarboDur® S512 US) dispuesto de la siguiente manera sobre cada una de las vigas.
