ESTUDIO PATOLOGICO INSTITUCION EDUCATIVA DE PIEDRA GORDA SORA
(BOYACÁ) SEDE PREESCOLAR

UNIVERSIDAD SANTO TOMAS
FACULTAD DE CIENCIAS Y TECNOLOGÍA
ESPECIALIZACION EN PATOLOGÍA DE LA CONSTRUCCION
BOGOTA
2023

TRABAJO PROFESIONAL INTEGRADO PARA OBTENER EL TITULO DE
ESPECIALISTA EN PATOLOGIA DE LA CONSTRUCCIÓN

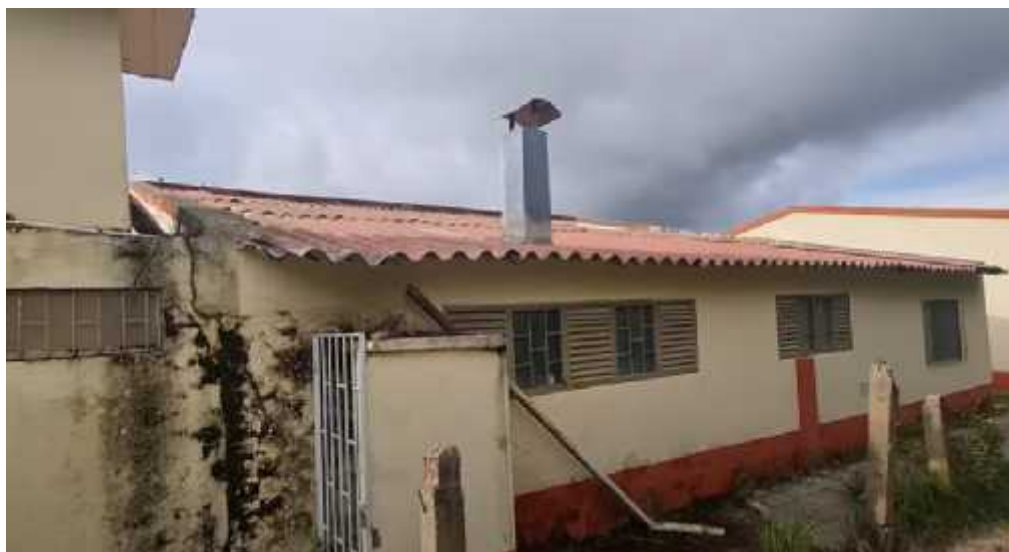
| LESION: F5 | | | | |

- En el caso de las lesiones f5 y f6 don producidas por la sobrecarga generada por el tanque de agua, debido a que la estructura no está diseñada para ese tipo de carga.
- Las fisuras en la parte superior se deben a la ausencia de una viga superior de amarre, y al no haber confinamiento estructural se generan este tipo de lesiones. Esta ausencia de confinamiento genera además de las lesiones visibles un alto riesgo sísmico.
- Las fisuras generadas adyacentes a las ventanas se deben a las discontinuidades del muro producidas por las mismas y no constituyen lesiones graves, pero si en cuanto a estética y pueden ser resueltas con el adecuado resane y posterior pañete.

RECOMENDACIONES: RESANAR LA FISURA

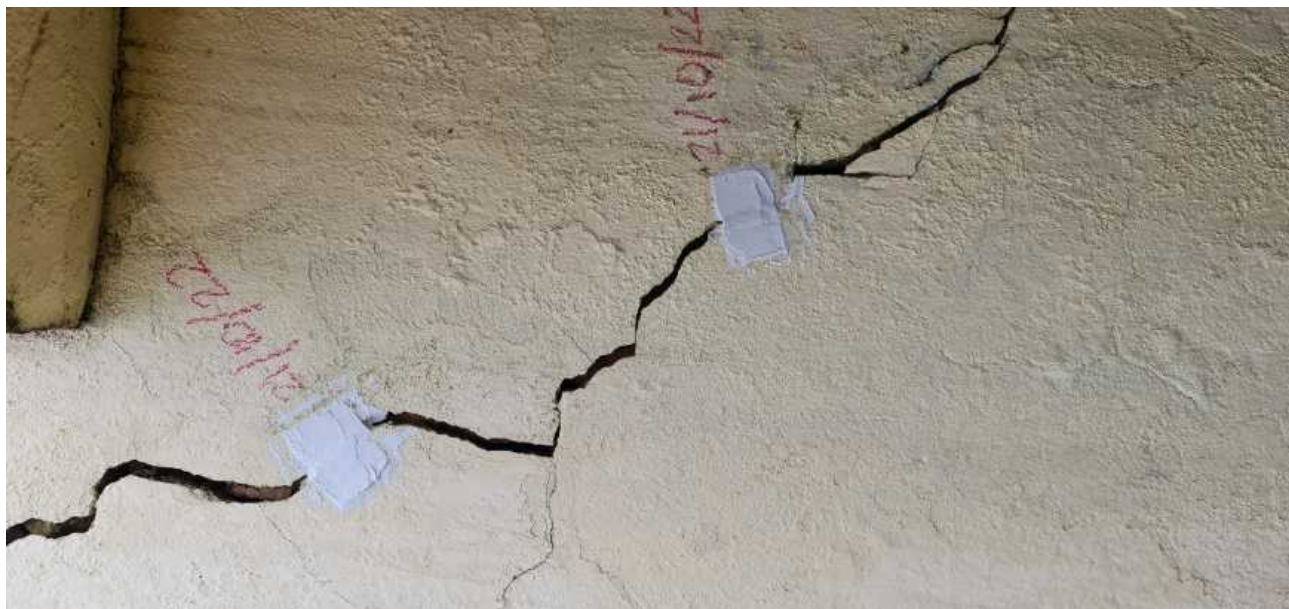
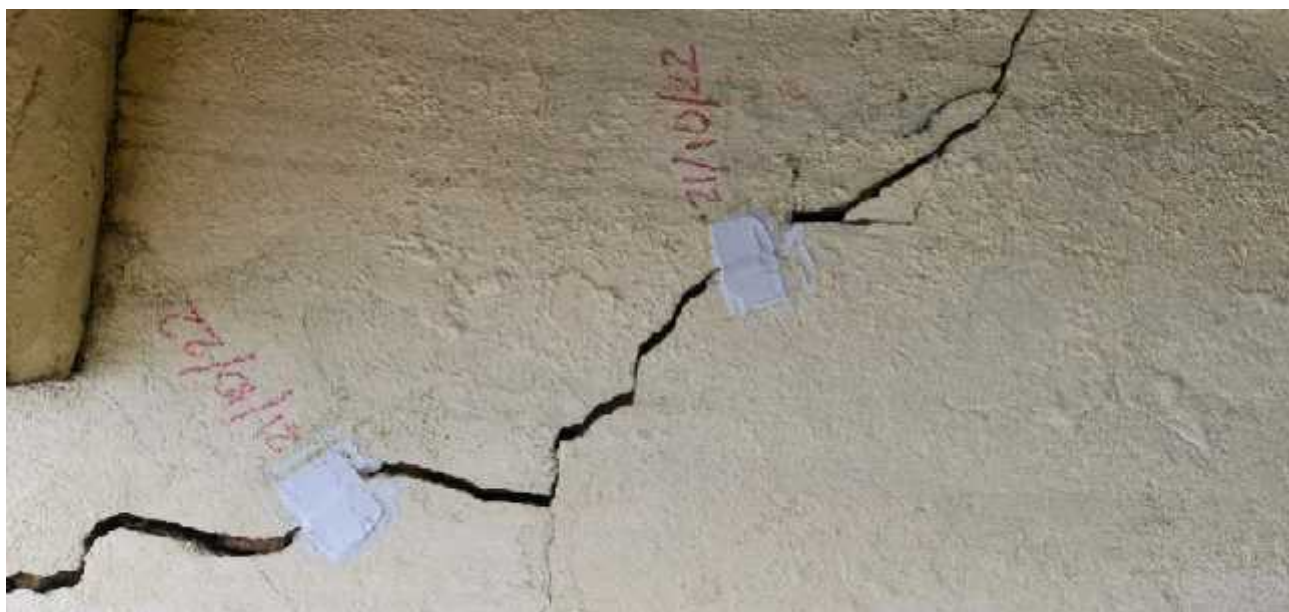
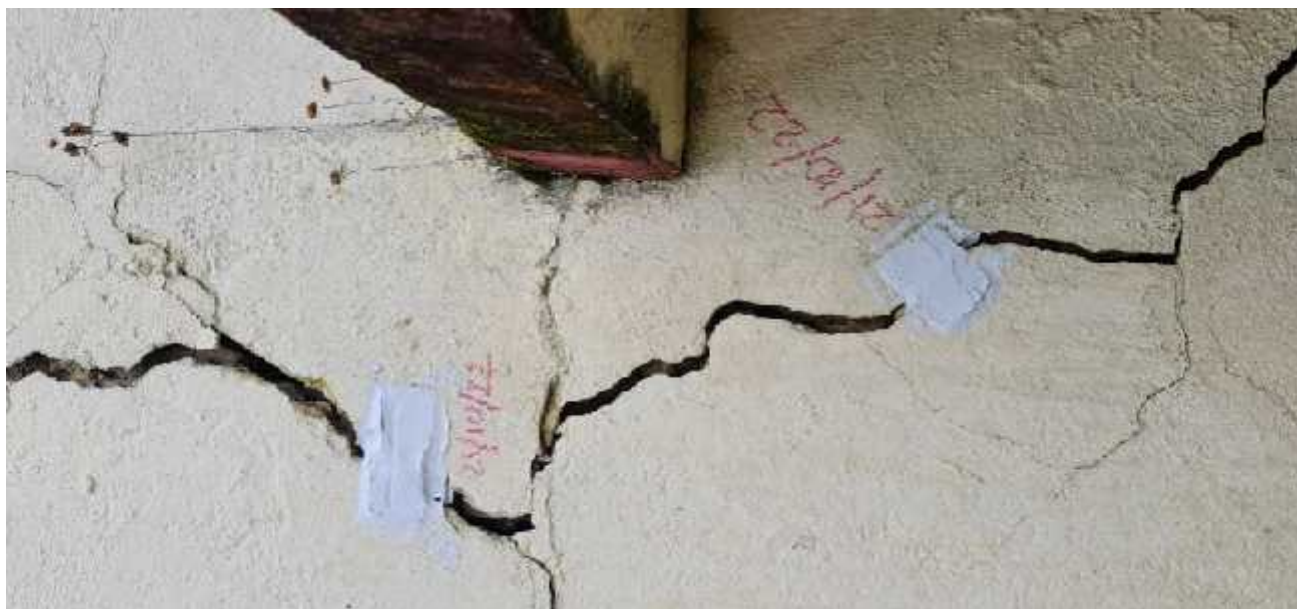
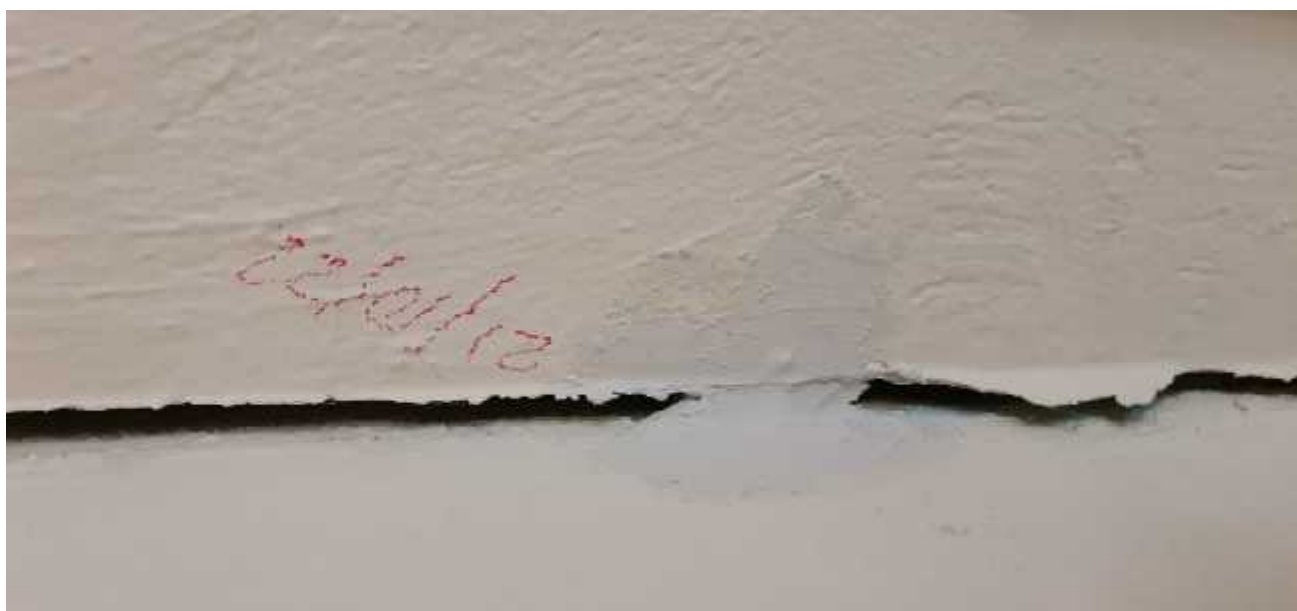
Anexo C. Corbatines de yeso

La edificación presenta fisuras en varios sitios de su estructura debido a diferentes causas. Los corbatines de yeso ubicados en las fisuras no se han roto, lo que indica que las fisuras y grietas han finalizado su proceso de expansión, esto también se comprueba por la presencia de material orgánico en algunas de ellas.
