PASANTÍA, SUPERVISIÓN DEL PROYECTO V.I.S. “URBANIZACIÓN SAN JERÓNIMO” DE TUNJA, DENTRO DEL GRUPO DE INTERVENTORÍA EJECUTADA POR LA EMPRESA FORZZA CONSTRUCTORES LTDA.

DIANA PAOLA PÁEZ ARIAS

UNIVERSIDAD SANTO TOMAS  
INGENIERÍA CIVIL  
TUNJA  
2017

PRÁCTICA PROFESIONAL - PASANTÍA

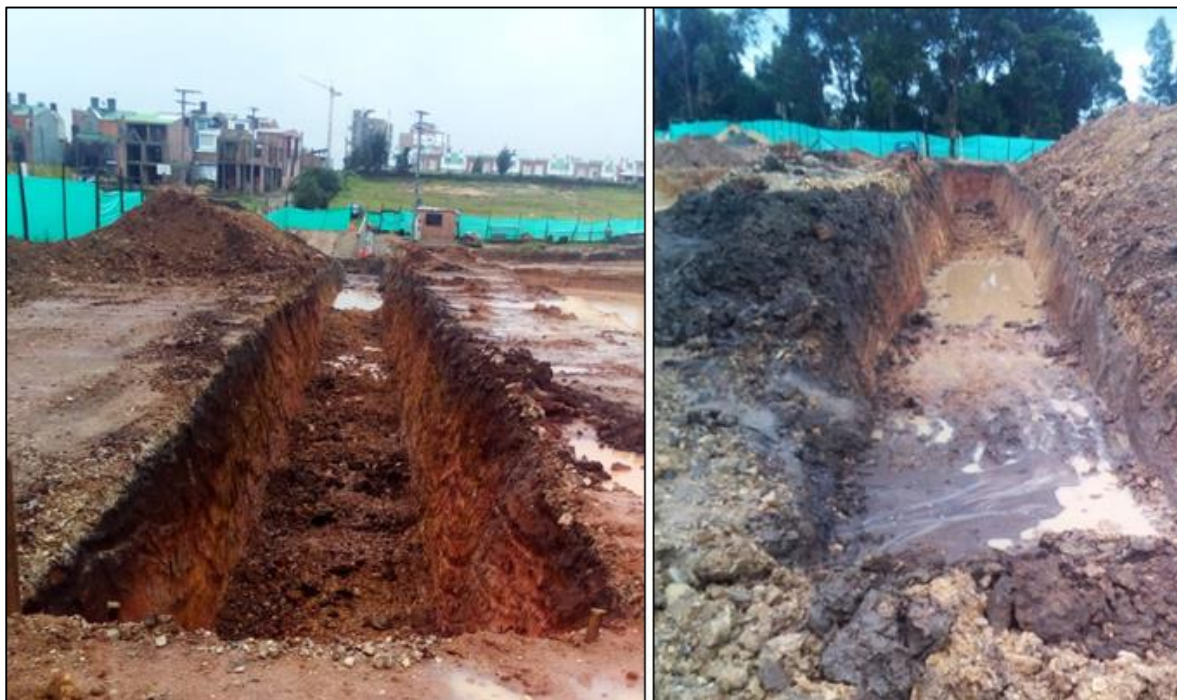
**Figura 8 Excavación para muro de contención 2.**

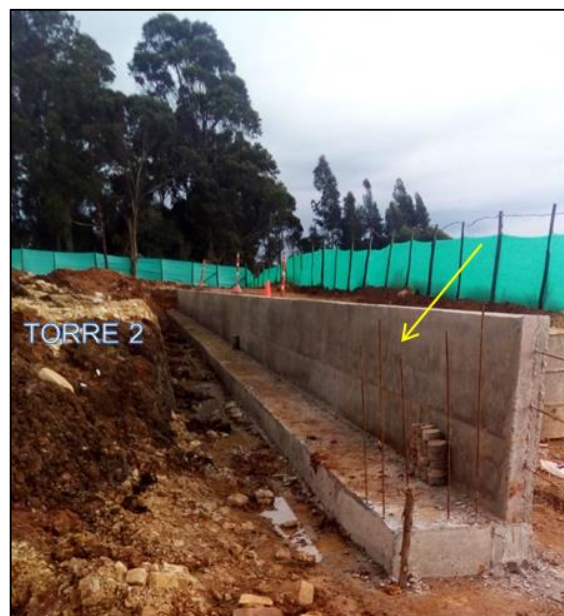
Se realizó la medición y rectificación del volumen de concreto y los amarres, separaciones y traslapos del acero para el muro de contención 2, los cuales estaban de acuerdo al plano record entregado por el consorcio.

**Figura 10 Muro de contención 2.**

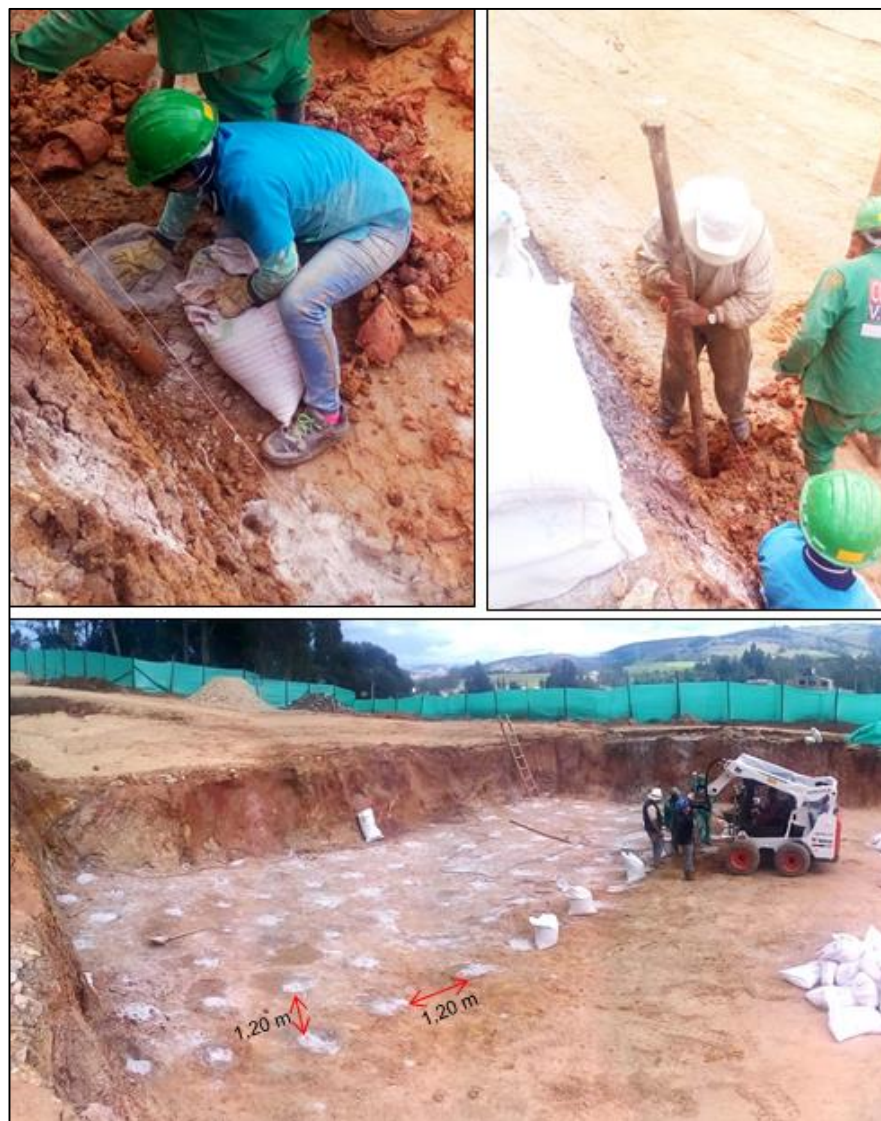
La actividad se retrasó el primer día por un corto plazo debido a que los accesorios de penetración que van en la punta del barreno quedaba enterradas en el sub suelo en el momento en que este giraba para salir, por lo tanto, tuvo que ser reparada y mandar a hacer nuevas piezas metálicas las cuales fueron soldadas a la punta del barreno.

**Figura 12 Mejoramiento de suelo con micro pilotes de cal, Torre 2.**

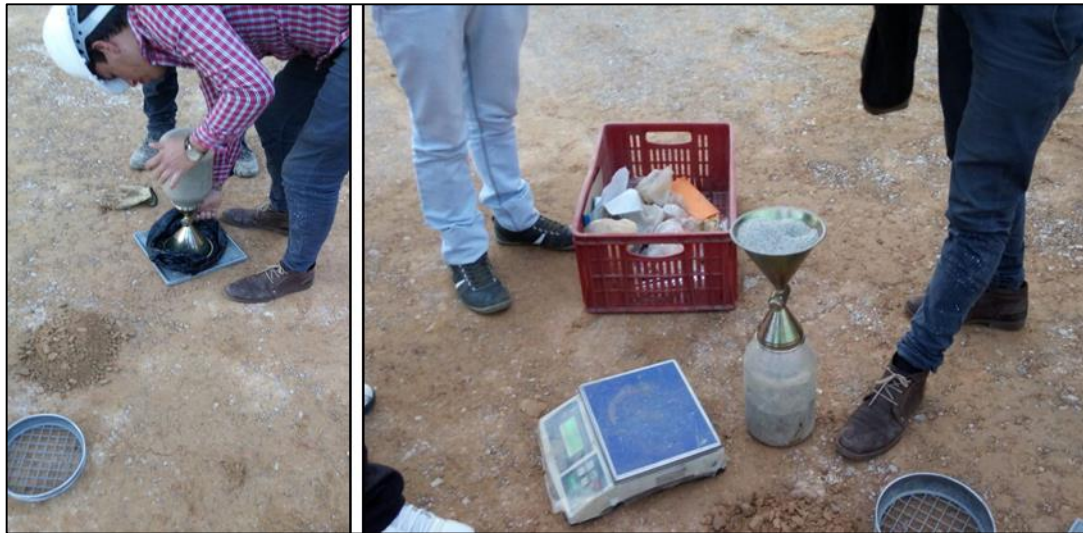
Según la caracterización de material mediante ensayos de densidad en campo realizada por INGEPUL Perforaciones, se obtiene que: “Los sobre tamaños que superan el tamiz  $\frac{3}{4}$  en las pruebas de densidades no son relativos para realizar la corrección de tamaños, además en promedio se tienen un 95% de compactación para la terraza de la torre 2 en la capa de subbase, y siendo la humedad acorde al ensayo de proctor, el terreno cumple con las condiciones de compactación” (Anotación Bitácora Obra San Jerónimo).

**Figura 18 Ensayo cono de arena de la capa de subbase – Torre 2.**

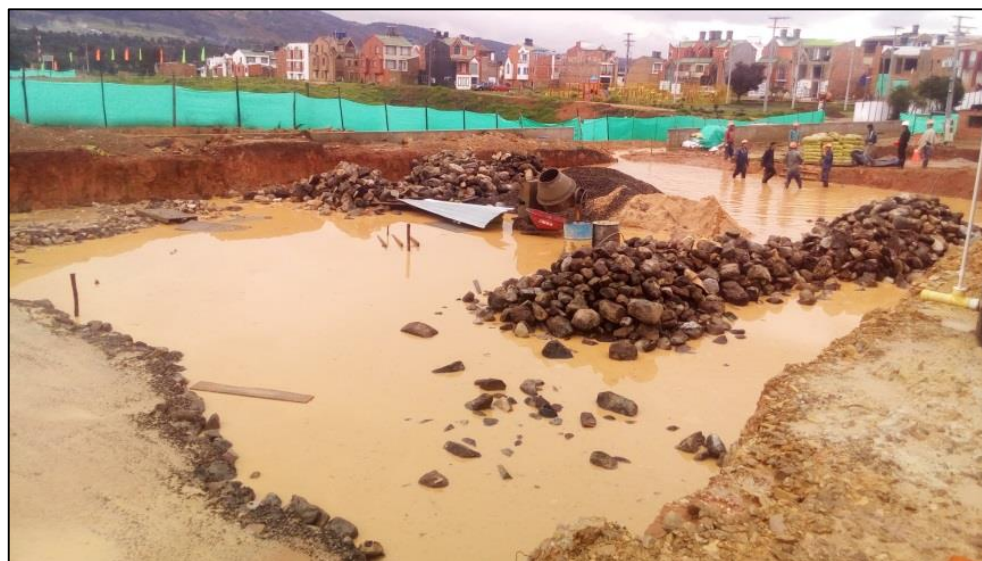
Se presentaron retrasos en la construcción de la capa de concreto ciclópeo por las intensas precipitaciones que se presentaron en aquellos días, lo que les impidió a los trabajadores seguir con la actividad. Además, hubo Empozamiento de agua en la terraza por lo que se tuvo que usar una moto bomba para sacar el agua acumulada y retirar los bultos de cemento que se mojaron. El nivel freático subió 0,60 m aproximadamente.

**Figura 21 Empozamiento de agua en la Torre 2 durante construcción de concreto ciclópeo.**

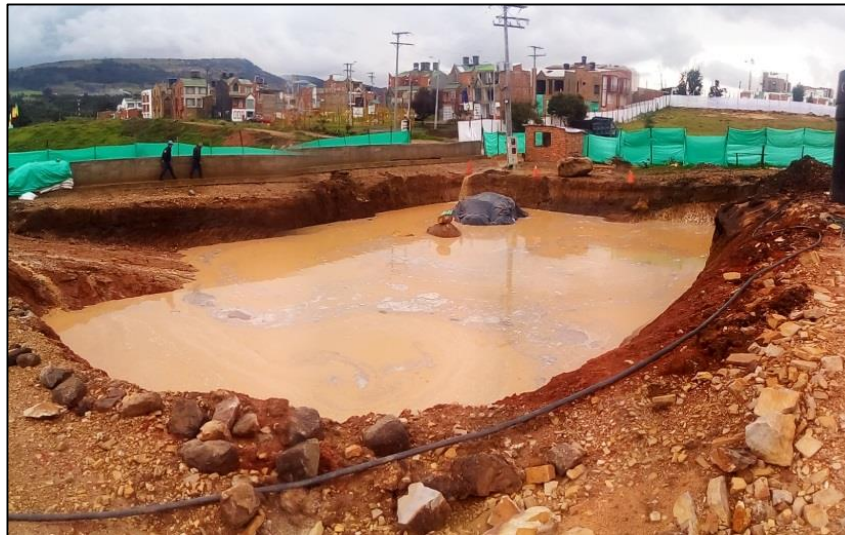
si era alta, dificultando las labores que allí se van a realizar. El nivel freático subió 0,80 m aproximadamente.

**Figura 22 Empozamiento de agua por precipitaciones – Torre 1.**

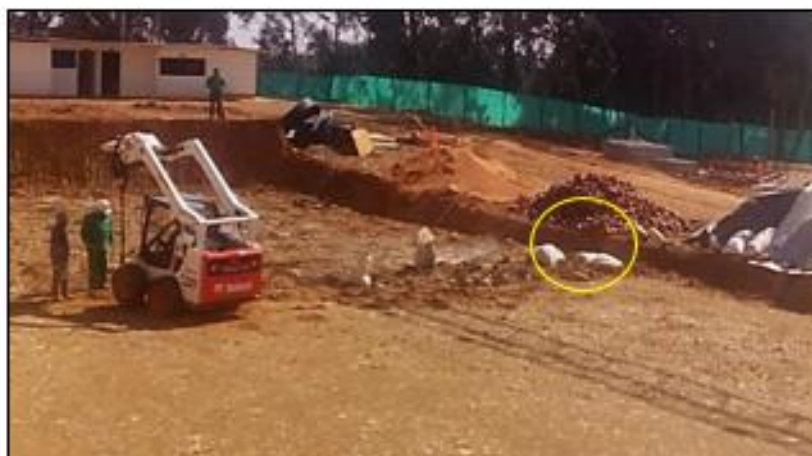
**Figura 30 Formación de gases por reacción entre el agua y la cal viva en una de las perforaciones.**

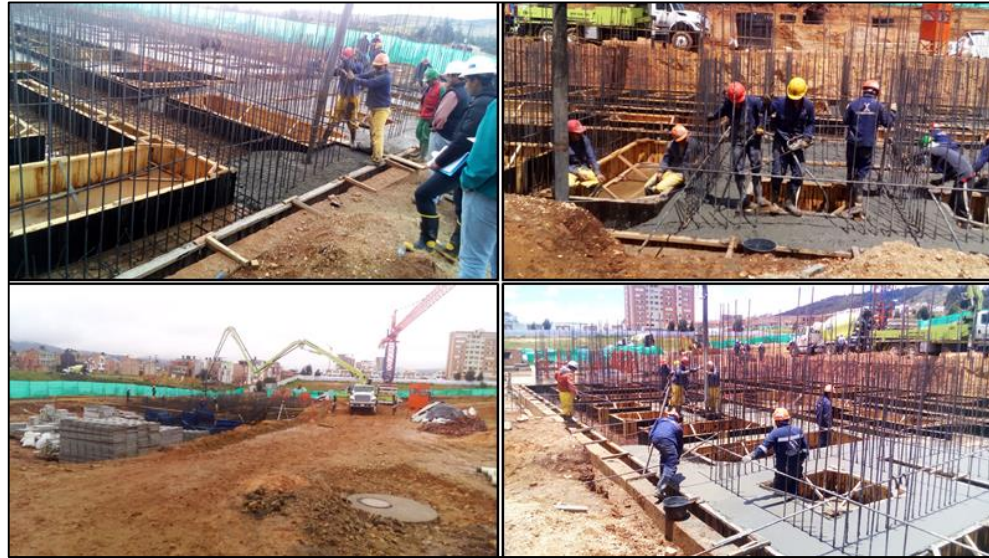
Las mixer que traían el concreto tuvieron problemas a la entrada de la obra, debido que las vías no estaban en buen estado por precipitaciones presentados en esos días; se extendió y compacto una capa de recebo grueso para arreglar la sub rasante de las vías de entrada. Se recibieron planillas de pago de ARL y Salud de los trabajadores del contratista (Segura SAS).

**Figura 33 Fundida de las zarpas con concreto premezclado Argos.**

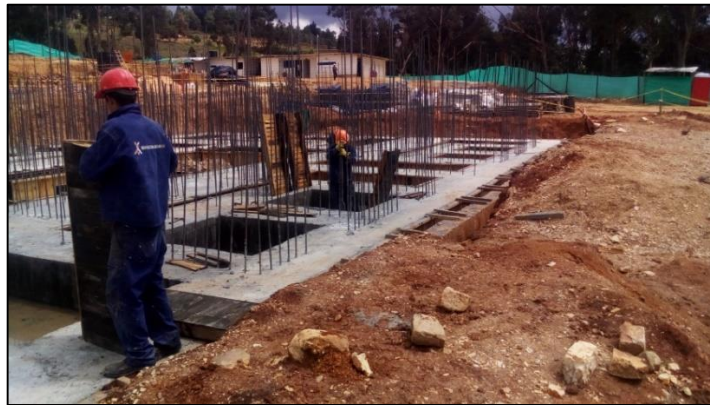
**Figura 34 Retiro de formaleta de zarpas - Torre 2.**

- No se llevó a cabo el correcto curado de concreto de las zarpas de cimentación de la torre 2, lo que podría ocasionar daños en este elemento que pueden afectar la integridad estructural del edificio, al no alcanzar la resistencia requerida.

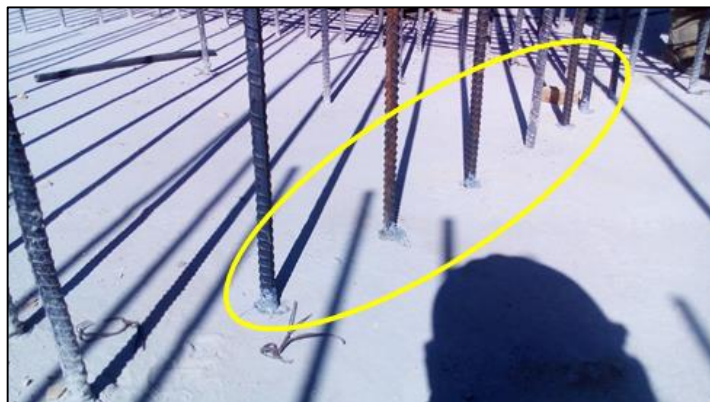
Una vez fundidas y desencofradas las zarpas de cimentación en la torre 2, se evidencio que en los ejes 3, 4, 5 y 6, entre los ejes A y B, no se encontraban los aceros de anclaje de cimentación. Se le notificó al personal del Consorcio de manera verbal y se dejó anotación en bitácora al respecto. Al día siguiente se perforaron 28 orificios en las zarpas donde faltaban dichos aceros y se adhirieron con el pegamento Sikadur, (Ver Anexo 10).

**Figura 35 Adición de aceros de anclajes de cimentación con epóxico Sika.**

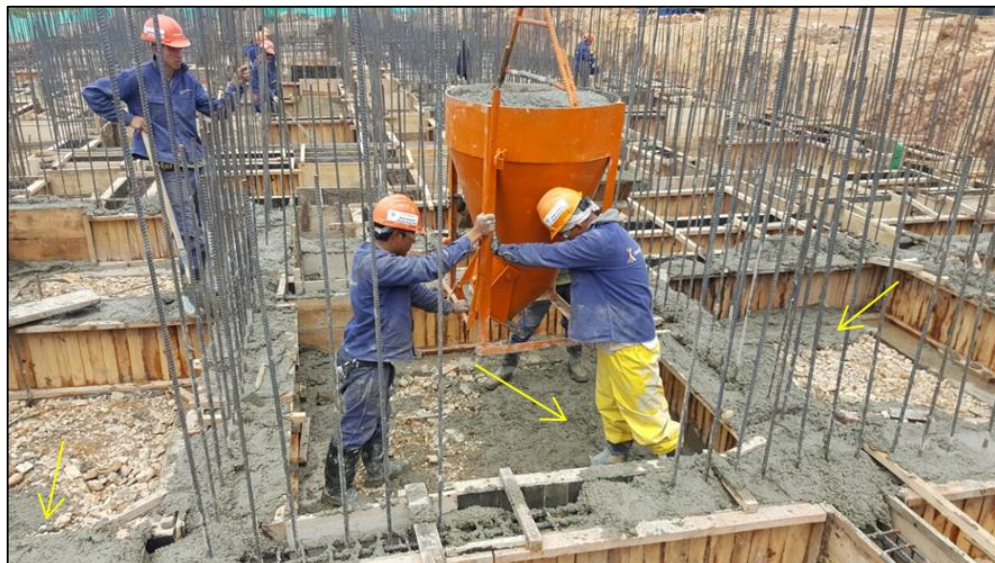
Para el vaciado de concreto de la primera parte de las vigas de cimentación se usó la torre grúa y la tolva, dicha operación provoco desperdicio del concreto (Fotografía 38) ya que el manejo de la tolva era difícil por los aceros de anclaje de cimentación y el peso de la misma.

**Figura 38 Vaciado del concreto con ayuda de la tolva y la torre grúa.**
