**ESTUDIO PATOLÓGICO PARA EL HOGAR GERIÁTRICO DEL BARRIO SAN  
ANTONIO DE LA CIUDAD DE TUNJA - BOYACÁ**

**DECANATURA DE DIVISIÓN DE EDUCACIÓN ABIERTA Y A DISTANCIA  
FACULTAD DE CIENCIAS Y TECNOLOGÍAS  
ESPECIALIZACIÓN PATOLOGÍA DE LA CONSTRUCCIÓN**

**Septiembre de 2020**

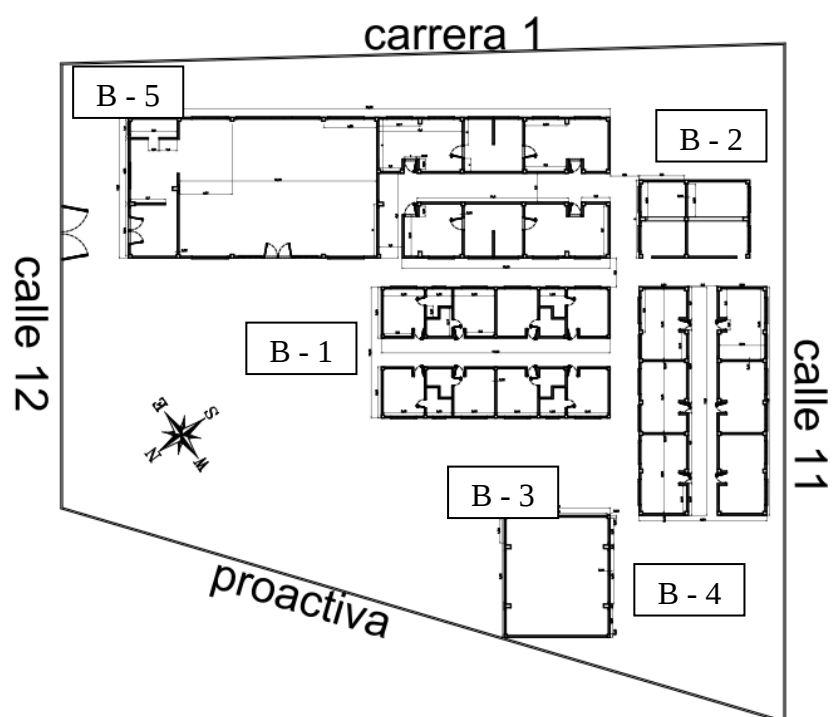
Figura 9: Planta de Localización de las Exploraciones Geotécnicas Realizadas

En la *figura 11*, se encuentra la ubicación de las exploraciones realizadas. En total se realizaron cinco (5) exploraciones y la profundidad promedio alcanzada fue de 5 metros.

Durante la primera etapa de la exploración no se encontró presencia de agua, pero una vez inicio la temporada de lluvias, se evidencio presencia de agua a una profundidad de 1.15 metros.

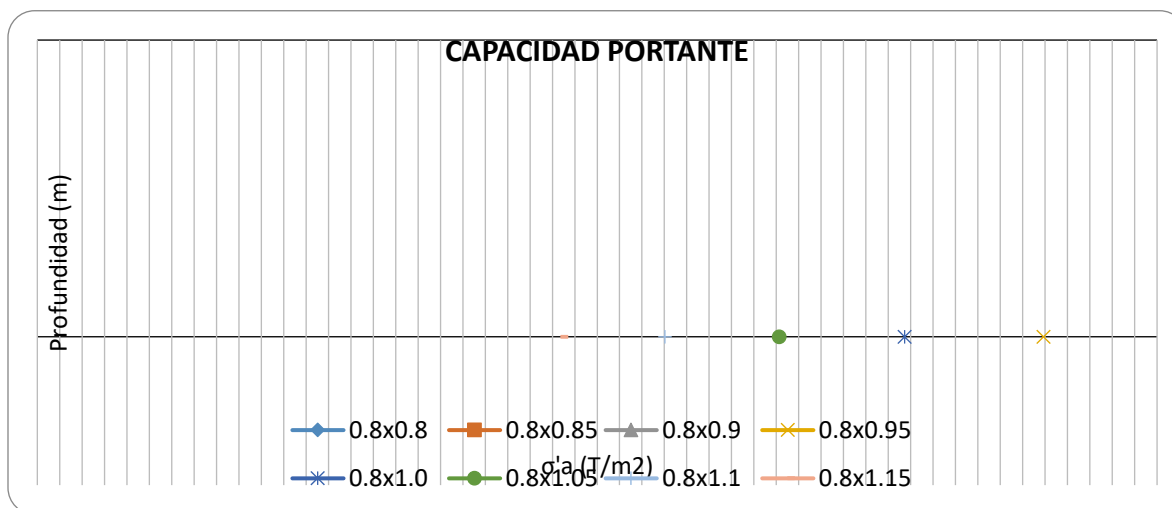
Figura 19: Capacidad Admisible del Suelo de fundación

Se evaluó la capacidad portante para las condiciones encontradas en terreno en la cual se encontró que las dimensiones promedio de las zapatas es de 0.80 x 0.95 mts y la profundidad de cimentación  $D_f$  es igual a 1 metro. Para el cálculo de la capacidad portante se empleó la ecuación general de capacidad de carga (Meyerhof).

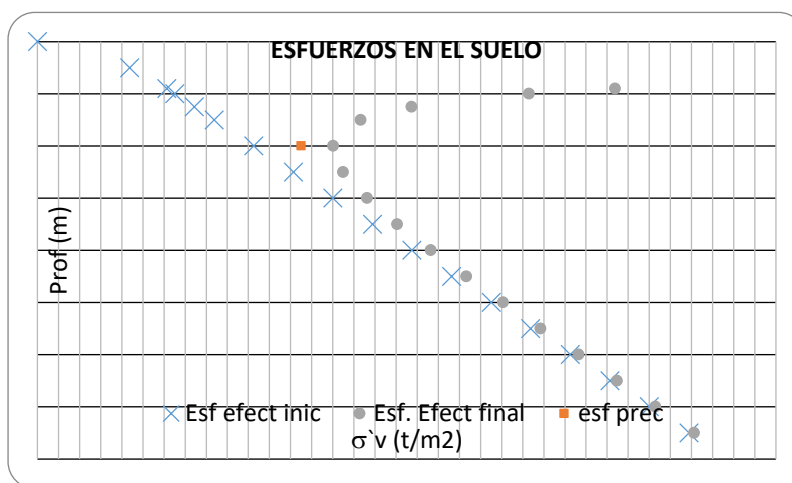
Figura 20: Variación de los Esfuerzos

Los esfuerzos efectivos finales después de la construcción son mayores que el esfuerzo de preconsolidación como se observa en la *figura 22*.

Manteniendo una capacidad admisible de 34 t/m<sup>2</sup> y unas dimensiones de zapata de 80x80 cms los asentamientos probables son del orden de 11.5 cms.

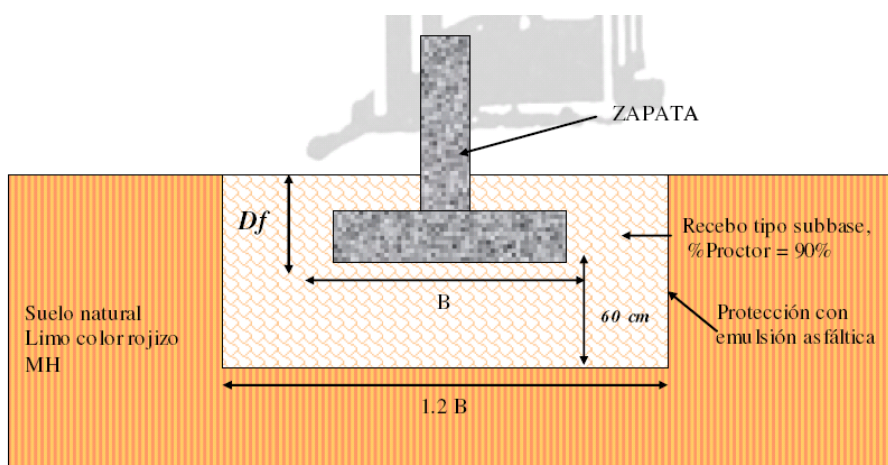
*Figura 21: Recomendaciones para mejorar la Cimentación*

Las siguientes conclusiones son producto de la comparación entre el estudio de suelos inicial, el análisis geotécnico y las condiciones encontradas en el terreno como profundidad de cimentación, mejoramiento de suelo, dimensiones de la cimentación etc.

Se recomienda reemplazar material de excavación por material tipo subbase con un porcentaje de compactación mayor del 90%, 60 cms por debajo de la profundidad de cimentación y en un ancho no menor de  $1.2 B$ , y proteger con emulsión asfáltica las paredes de la excavación (*Figura 23*). Dicha recomendación no fue tenido en cuenta por el constructor y únicamente se reemplazo material por debajo de la zapata en una altura de 20 centímetros aproximadamente.

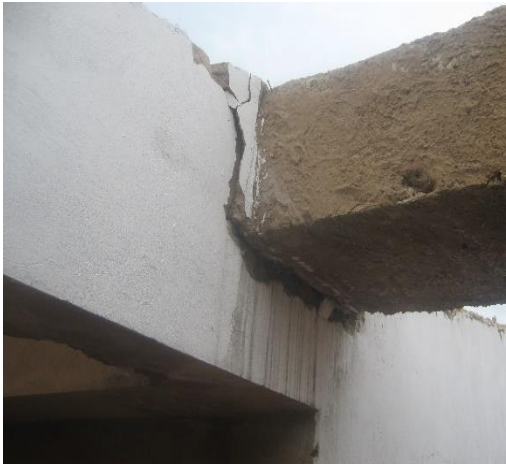
| <p>Foto 9</p> <p>Fractura estructural viga canal contra viga corona</p> | <p>Foto 10</p> <p>Descascamiento de revoques</p> |

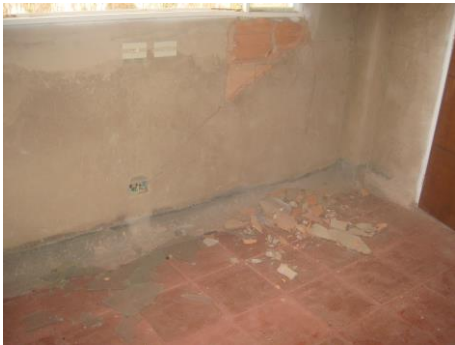
En la revisión del estado de conservación de muros se pudo determinar que existen fisuras causadas por deformaciones estructurales, se observa en algunos muros pequeñas dilataciones, pero también rotura de muros en forma diagonal, que indican asentamientos diferenciales de la cimentación.

| <p>Foto 11</p> <p>Fisuras en muros por asentamientos</p> | <p>Foto 12</p> <p>Fisuras en muros por asentamientos</p> |

En elementos no estructurales (muro) con grietas que presenten desplazamiento de labios, se propone el desmonte de muros y reconstrucción total del mismo

Para muros con grietas, pero que conservan el plomo, se sugiere coser con grapas en grafil de 4 mm y posteriormente rellenar con morteros mínimo 1:3
