**“ESTUDIO PATOLÓGICO, DE VULNERABILIDAD SÍSMICA Y DISEÑO DE LA
ACTUALIZACIÓN ESTRUCTURAL – ANTIGUA CLINICA DEL SEGURO SOCIAL”**

CIENAGA (MAGDALENA)

ESPECIALIZACIÓN PATOLOGÍA DE LA CONSTRUCCIÓN

Noviembre de 2016

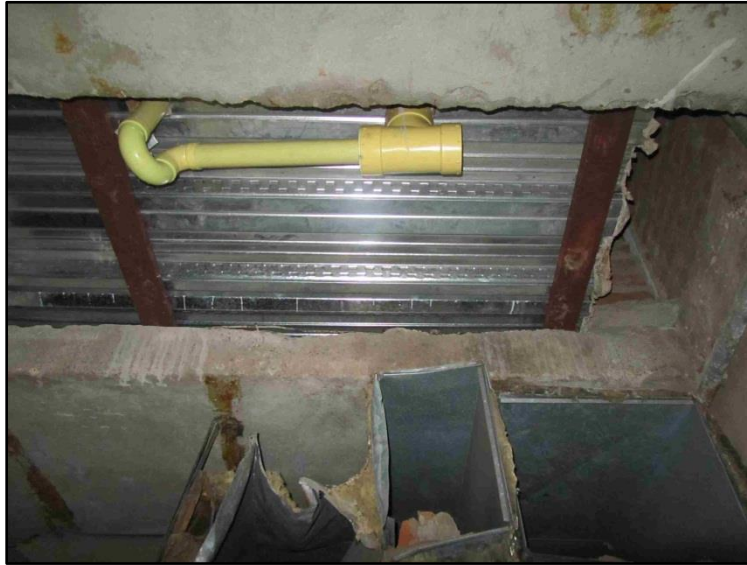
Fotografía 2. Losa en Metaldeck corroída. Fuente Propia

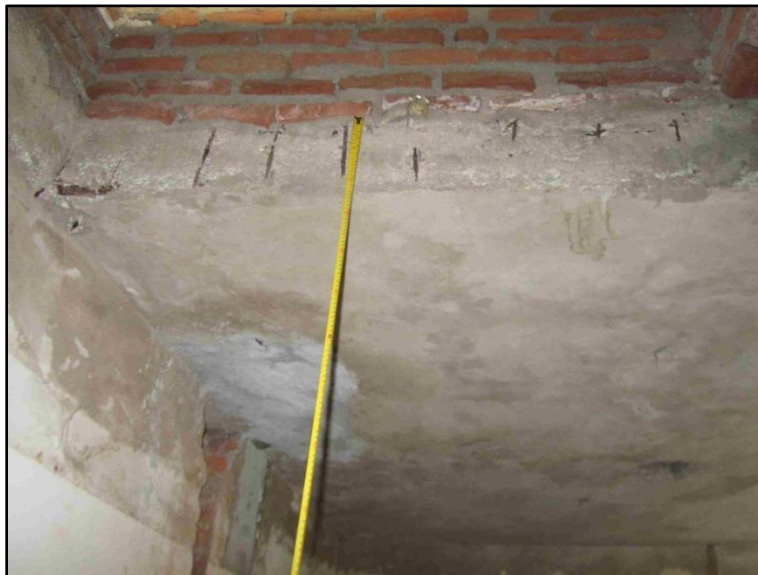
Fotografía 3. Losa maciza con refuerzo expuesto. Fuente Propia

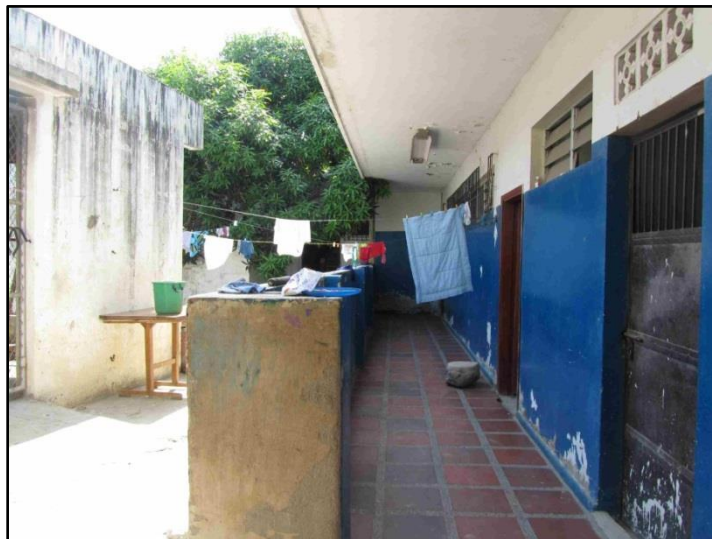
Fotografía 11. Deterioro de las paredes y pérdida del revoque por acción del agua. Fuente Propia

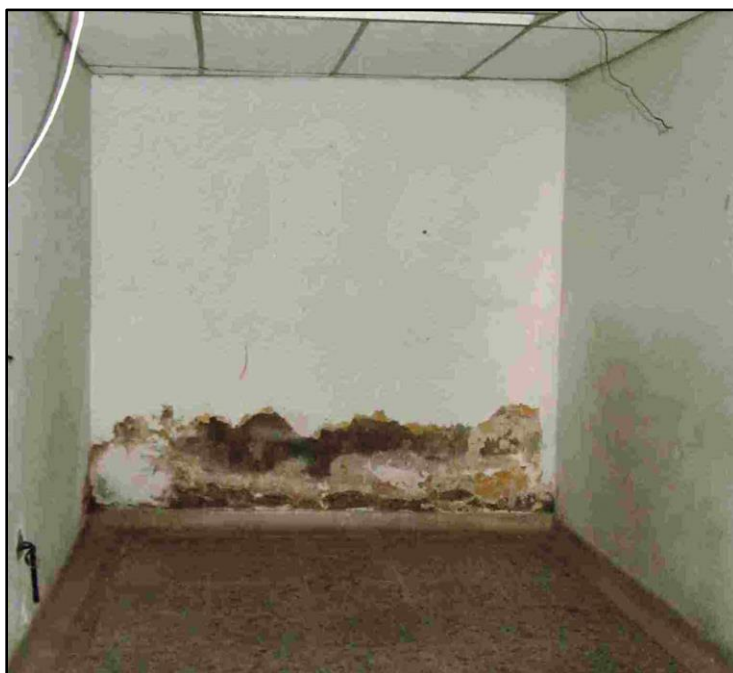
Fotografía 12. Eflorescencias y humedad ascendente proveniente de solar vecino. Fuente Propia

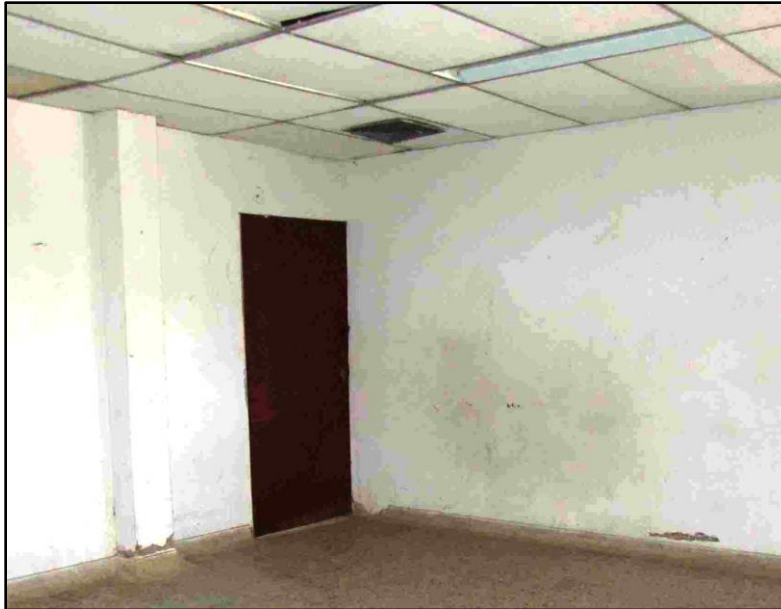
Fotografía 13. Perdida del recubrimiento del acero debido a esfuerzos mecánicos. Fuente Propia

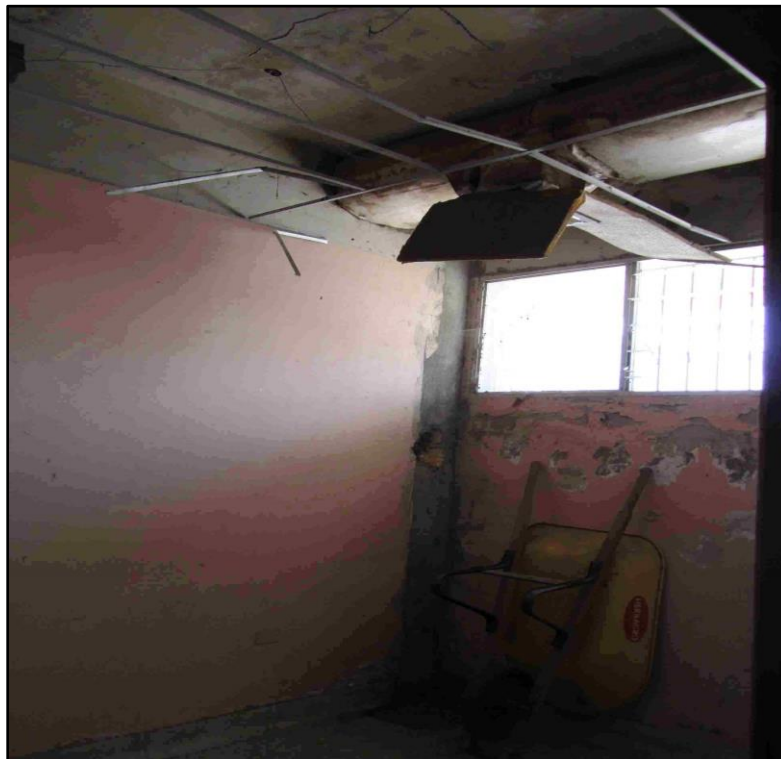
Fotografía 14. Deterioro del cielo raso debido a falla en los elementos de soporte. Fuente Propia

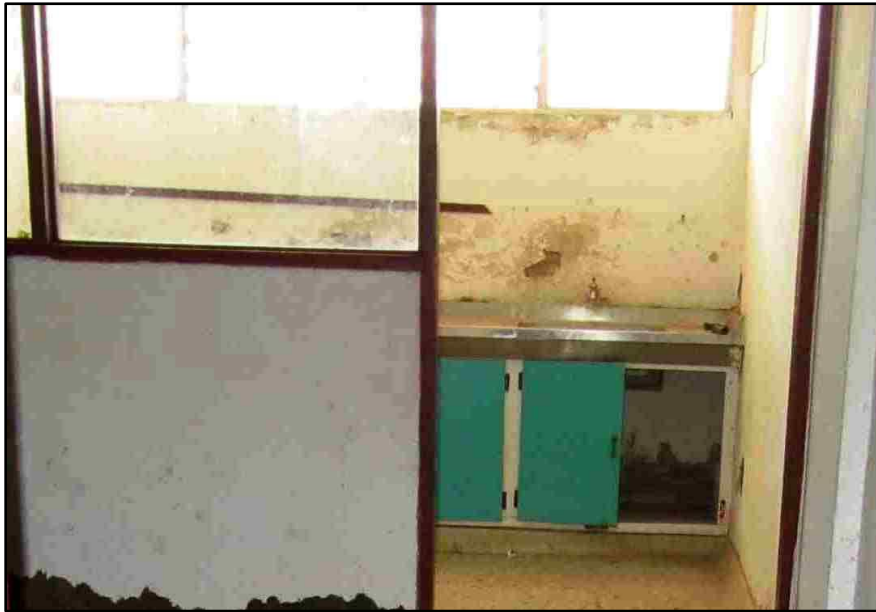
Fotografía 15. Deterioro del revoque por acción del agua. Fuente Propia

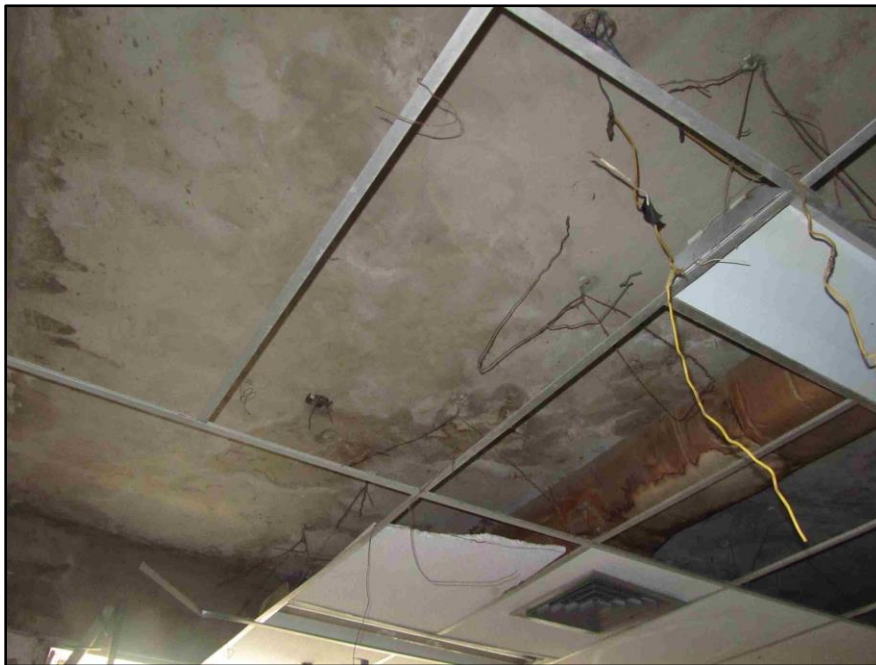
Fotografía 16. Manchas e infiltración de agua en la losa. Fuente Propia

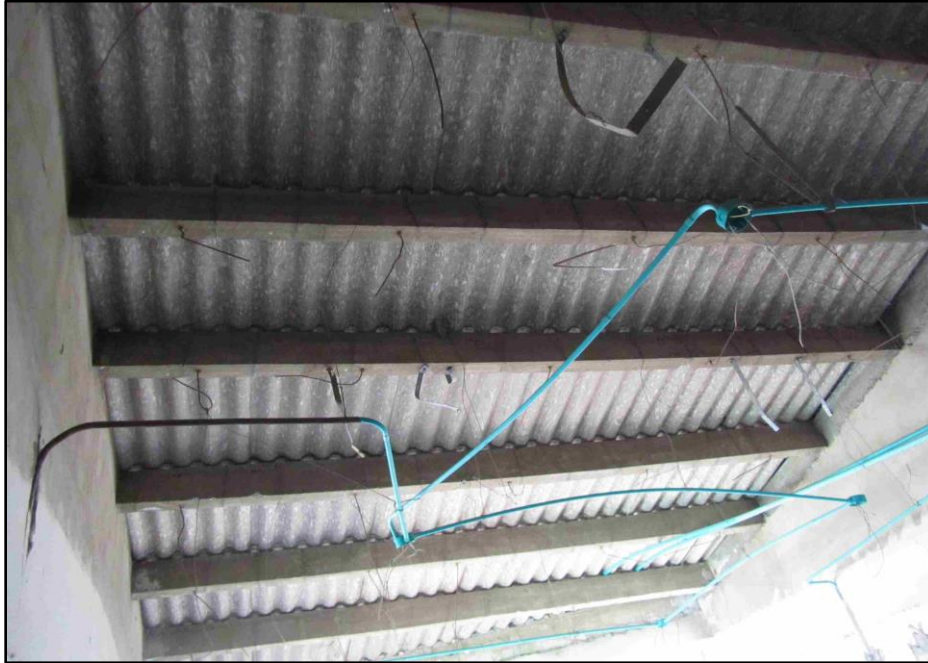
Fotografía 17. Deterioro de los elementos eléctricos debido a fallas en los mecanismos de soporte. Fuente Propia

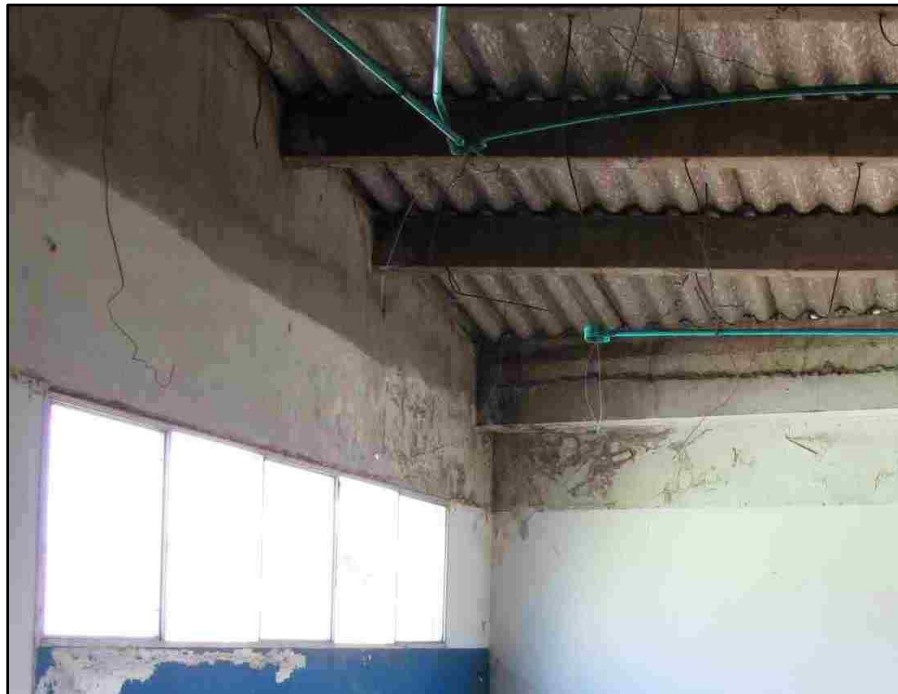
Fotografía 18. Deterioro de las paredes e infiltración de agua proveniente de las tuberías. Fuente Propia

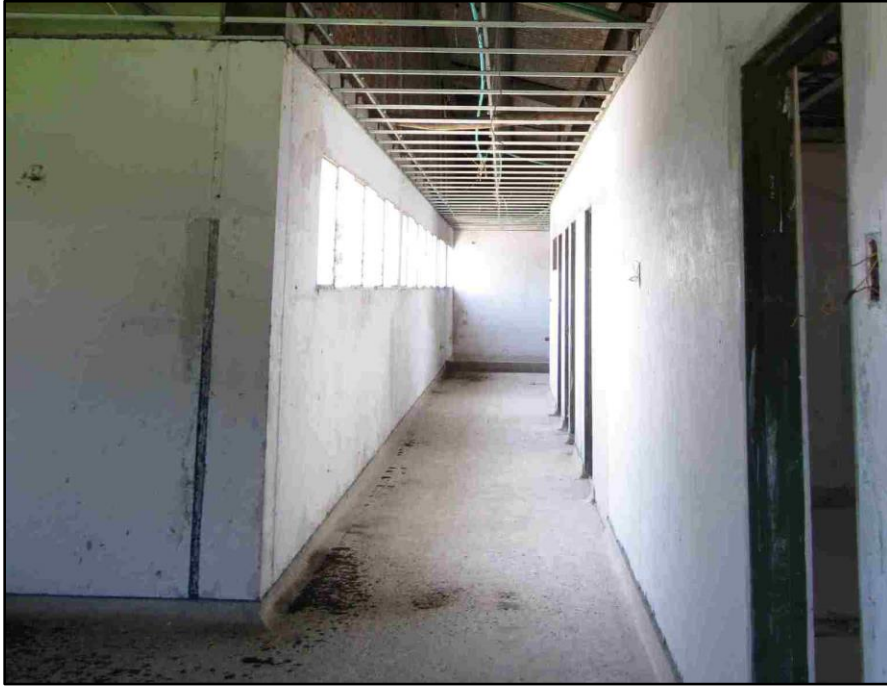
Fotografía 19. Fisuras en muros debido a esfuerzos mecánicos. Fuente Propia

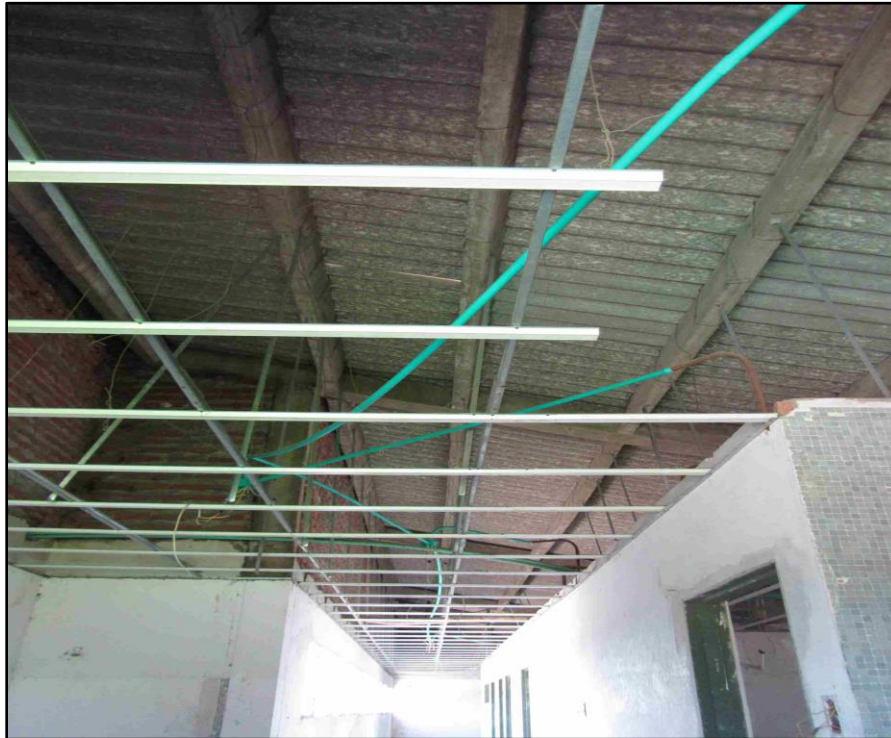
Fotografía 20. Deterioro de los elementos de soporte de la cubierta debido a agentes mecánicos y físicos. Fuente Propia

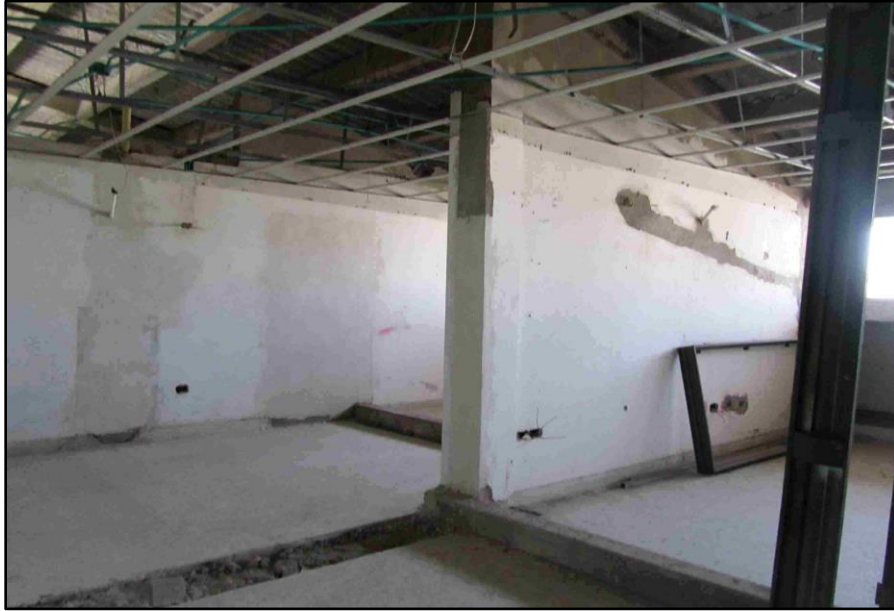
Fotografía 21. Fisuras en los muros debido a esfuerzos y movimientos mecánicos. Fuente Propia

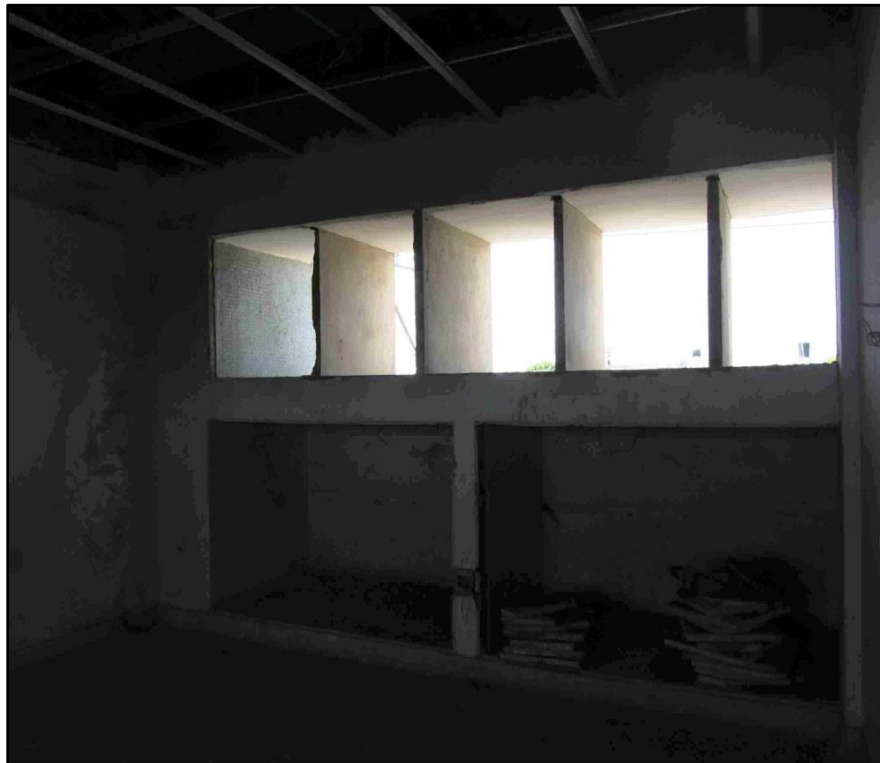
Fotografía 22. Deterioro de elementos de la fachada debido a acción del agua e intemperismo. Fuente Propia

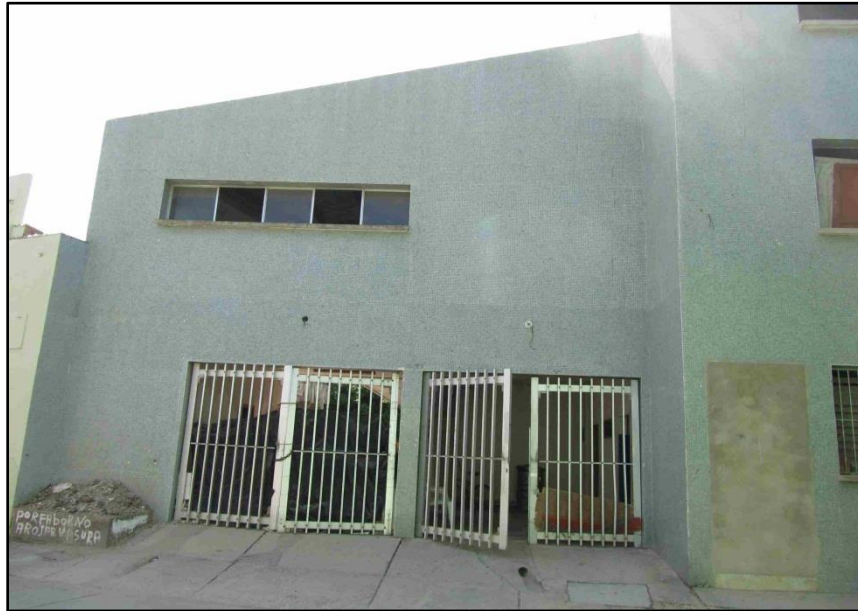
Fotografía 23. Hundimiento de la calzada debido falla en la base posiblemente por infiltración de aguas lluvias y a cargas adicionales. Fuente Propia

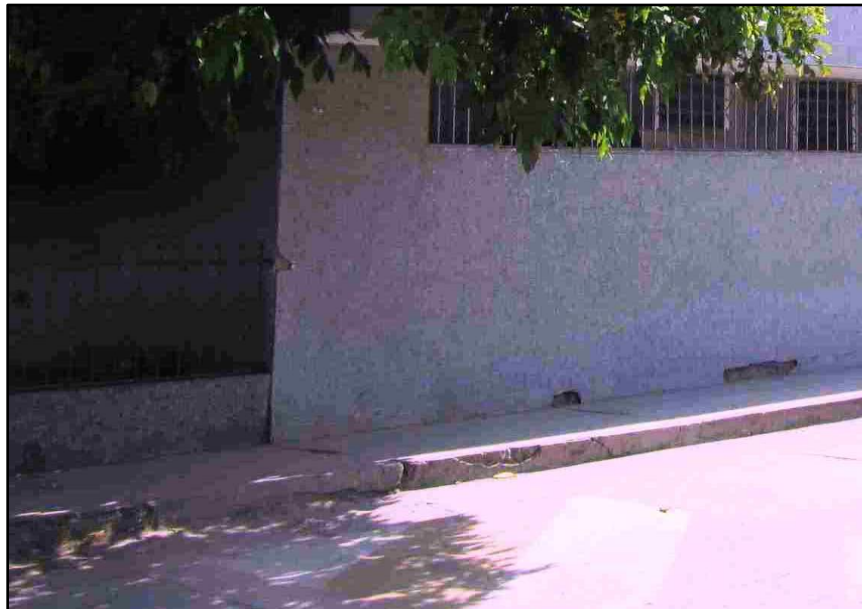
Fotografía 24. Deterioro de los andenes debido al agua y factores mecánicos. Fuente Propia

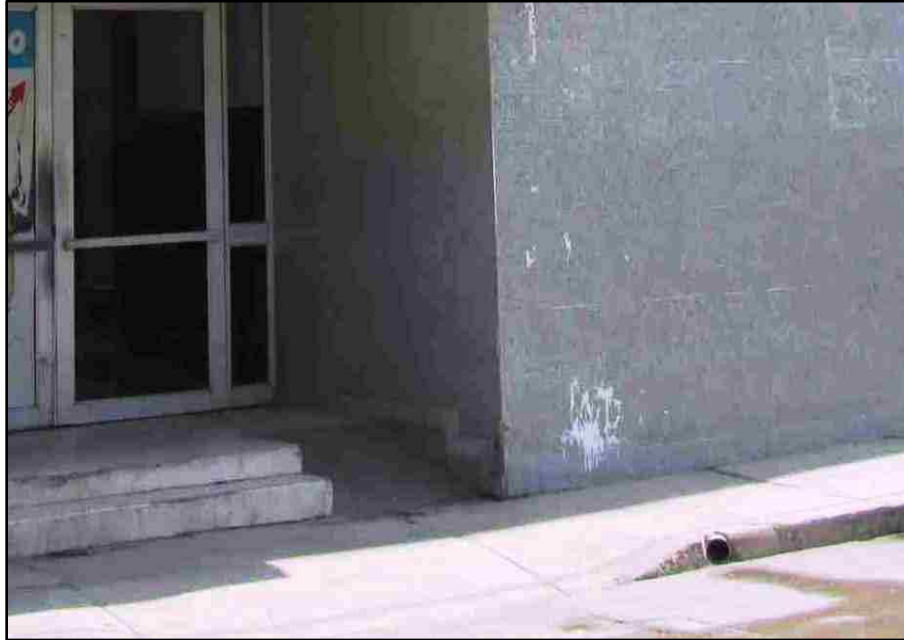
Fotografía 25. Eflorescencia e infiltración de agua. Fuente Propia

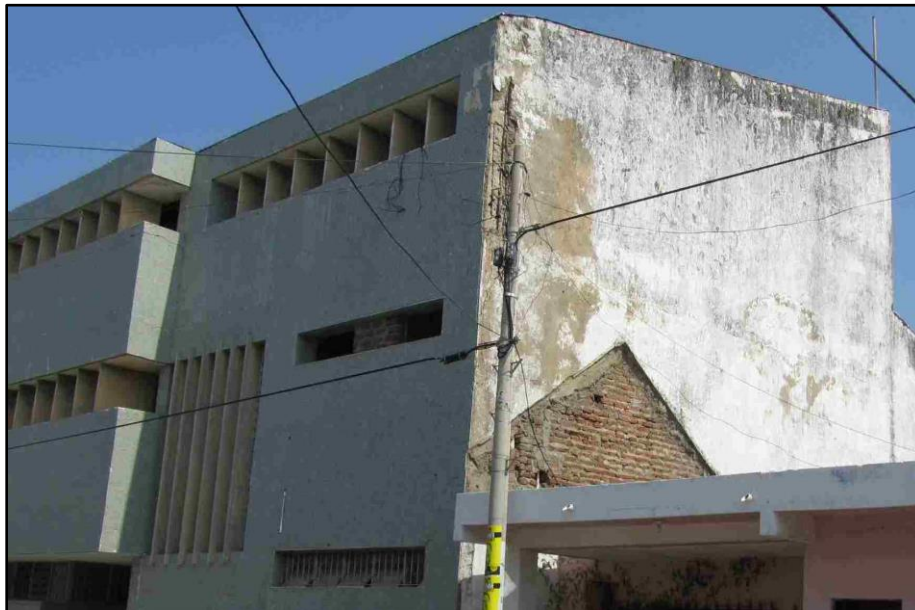
Fotografía 26. Deterioro de elementos de la fachada debido a acción del agua e intemperismo. Fuente Propia

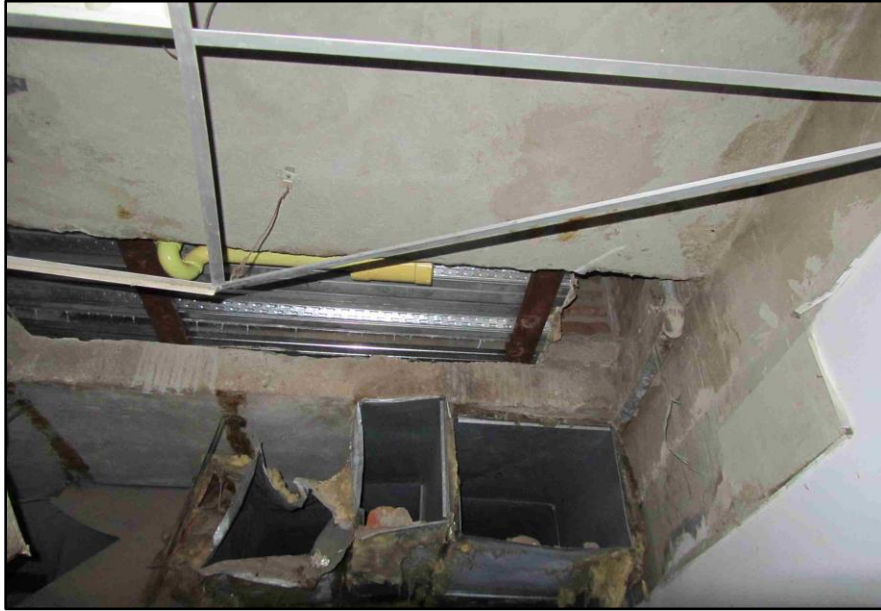
*Fotografía 27. Corrosión de los elementos de soporte o vigas de la losa en Steel Deck.
Fuente Propia*

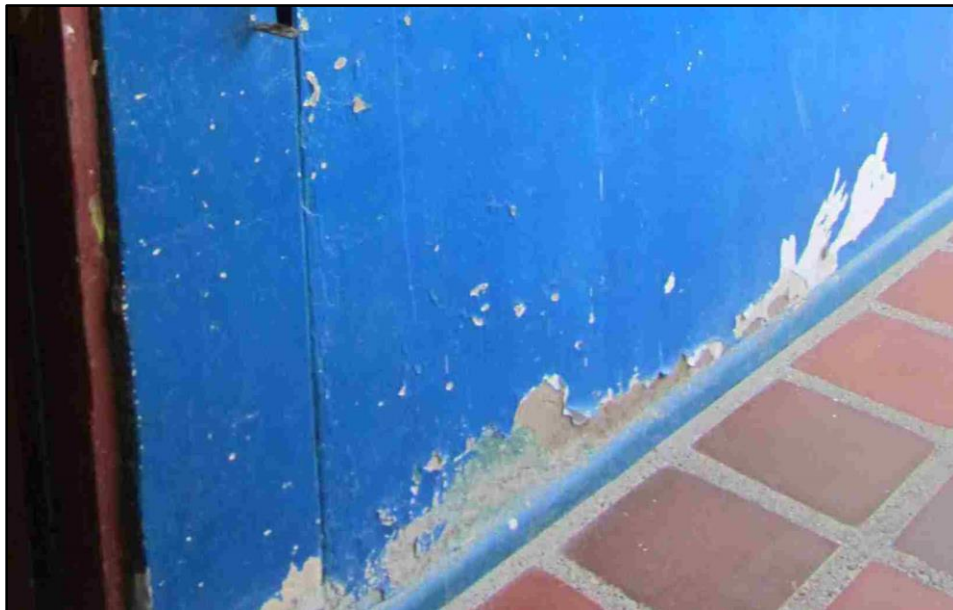
Fotografía 28. Deterioro de la fachada perdida del revoque por acción del agua. Fuente Propia

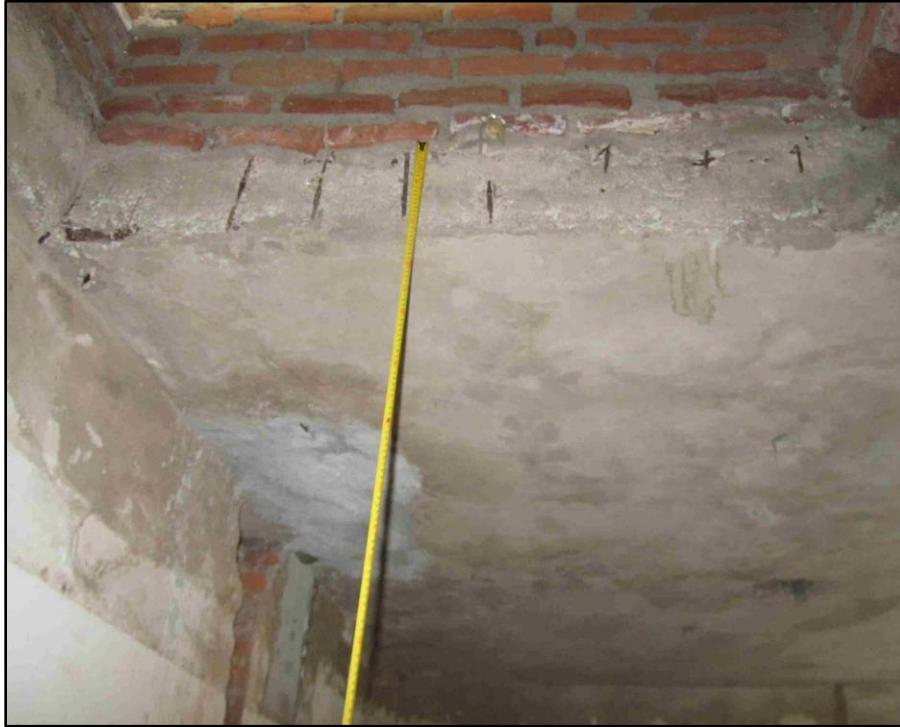
Fotografía 29. Pérdida del recubrimiento de los aceros de la losa. Fuente Propia

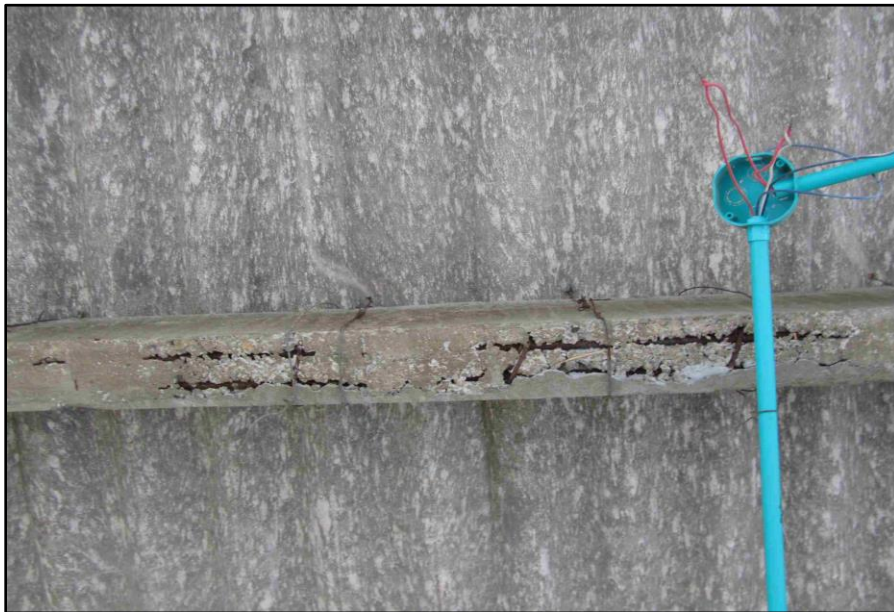
Fotografía 30. Pérdida del recubrimiento de los aceros de las viguetas de la cubierta. Fuente Propia

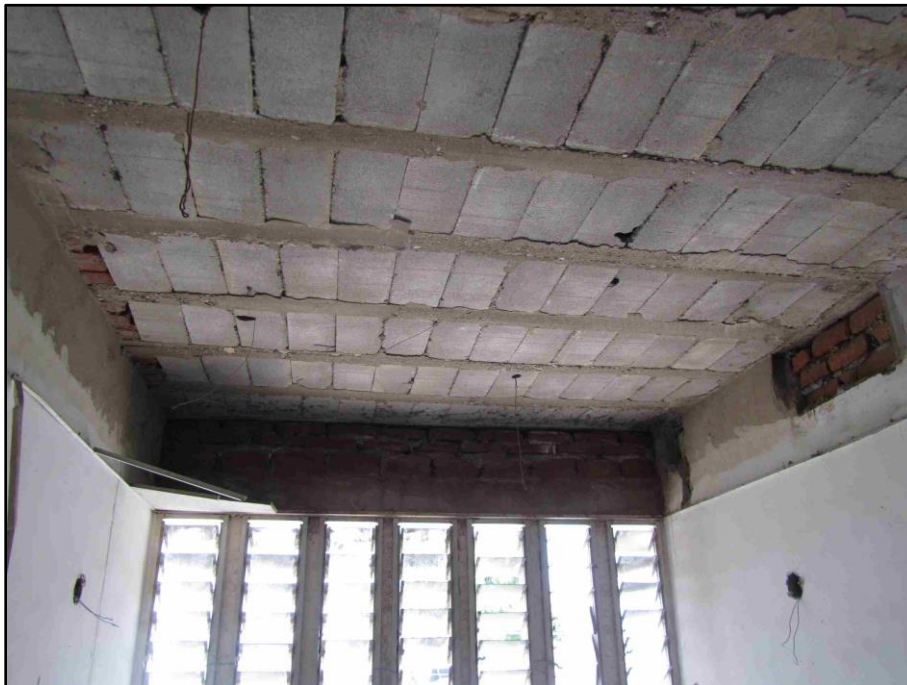
Fotografía 31. Fisuras en paredes y elementos no estructurales. Fuente Propia

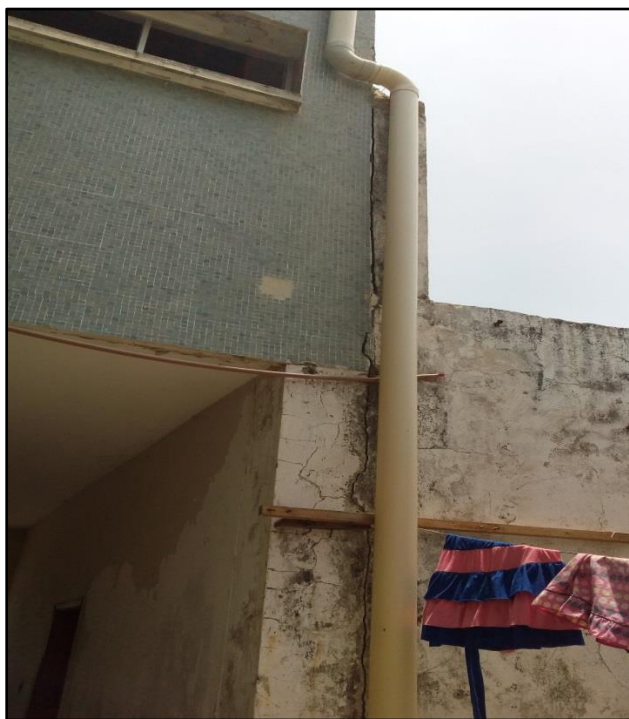
Fotografía 32. Deterioro y fisuración en elementos no estructurales.
