**ESTUDIO DE PATOLOGÍA DEL SEDIMENTADOR 8 DE LA PTAR CAÑAVERALEJO -
CALI – VALLE DEL CAUCA.**

UNIVERSIDAD SANTO TOMAS ABIERTA Y A DISTANCIA (VUAD)

PROGRAMA DE PATOLOGÍA DE LA CONSTRUCCIÓN

DICIEMBRE DE 2019

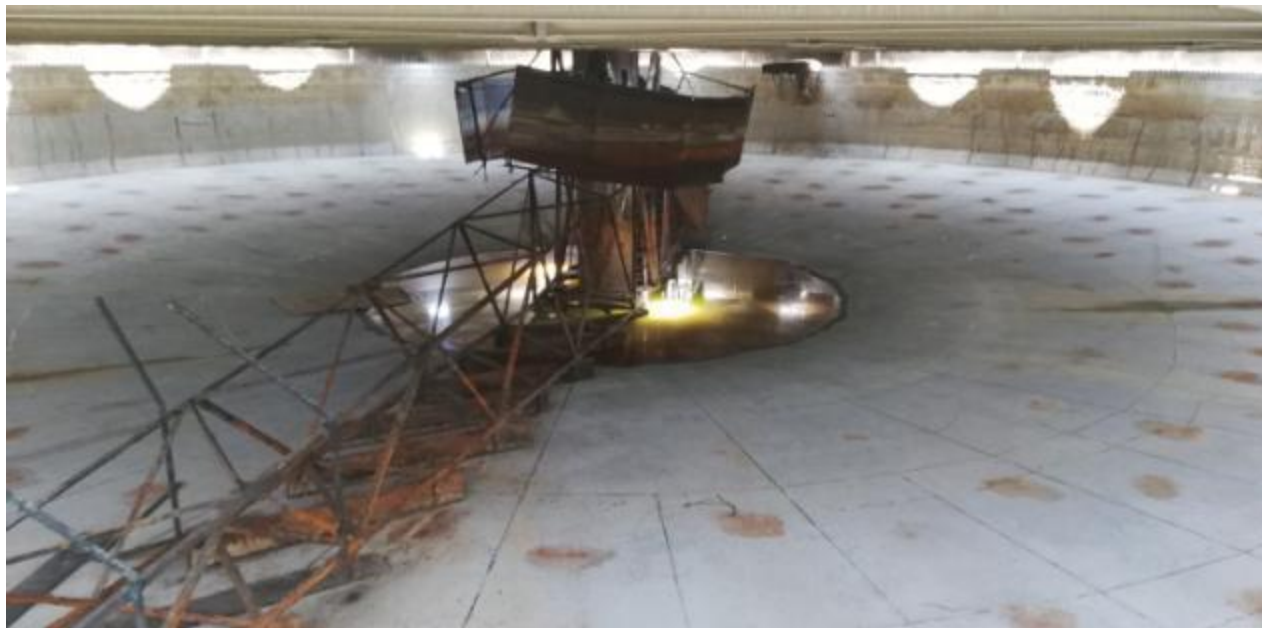
Se puede afirmar que los concretos que conforman los muros y losas del interior del Sedimentador 8 no presentan graves afectaciones ni patologías visibles. Pese a que no se encontraron rastros de que el interior de la estructura hubiera tenido en algún momento el recubrimiento Sika Coaltar epóxico, la estructura presenta un deterioro leve y su estado se puede calificar como bueno dado el tiempo de operación de la planta y la agresividad de los agentes presentes en ella. Cabe resaltar que dado el proceso que tiene lugar en el Sedimentador, hay presencia constante de aguas residuales con alto contenido orgánico, ácidos corrosivos y gases altamente agresivos como el ácido sulfhídrico (H_2S). (*Figura 3*).

Figura 3. Vista general del interior del Sedimentador 8.

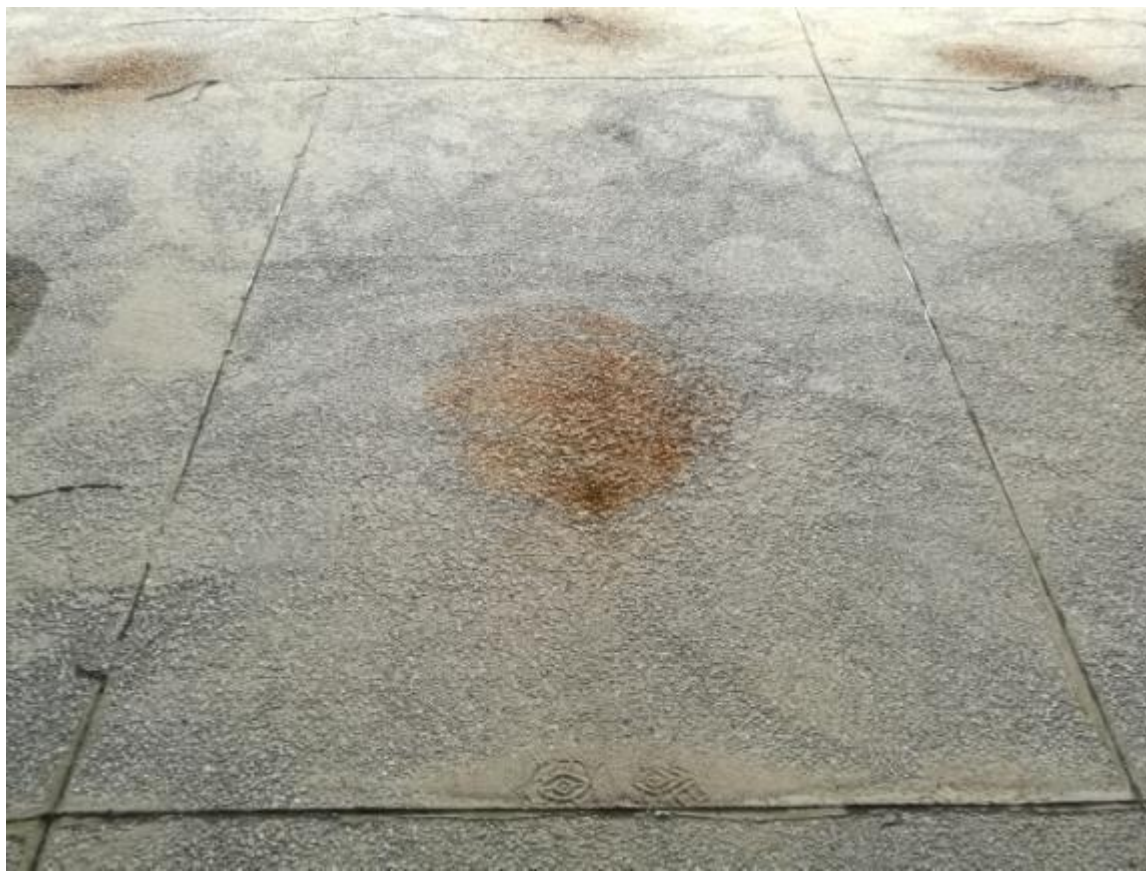
Las superficies de concreto han sufrido un muy leve efecto de abrasión superficial debido a diferentes factores, entre ellos el constante rozamiento con el material de arrastre del caudal de la planta y el movimiento del barrelosos (*Figura 4*). En este tipo de estructuras las velocidades de flujo son bastante bajas y previamente se ha eliminado la mayoría de solidos gruesos, por lo que el efecto de abrasión no es crítico y no se esperaría que pueda representar algún tipo de riesgo a largo plazo.

Figura 4. Abrasión leve en losa.

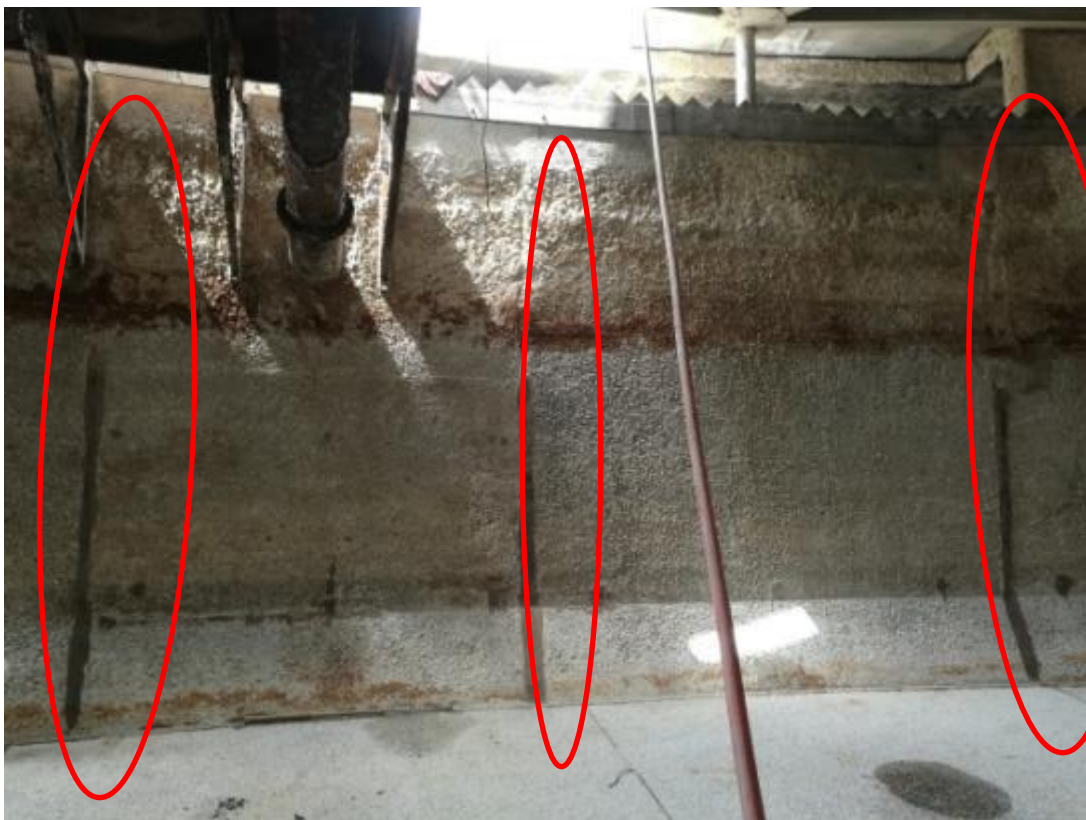
Sobre los muros, se identificó una junta horizontal, localizada a una altura de 2.00m a partir de la unión muro-losa y 36 juntas verticales distribuidas radialmente. En términos generales se puede afirmar que las juntas se encuentran en buenas condiciones y no presentan lesiones asociables a filtraciones ni falta de estanqueidad. (Figura 5).

Figura 5. Juntas de construcción verticales en muros

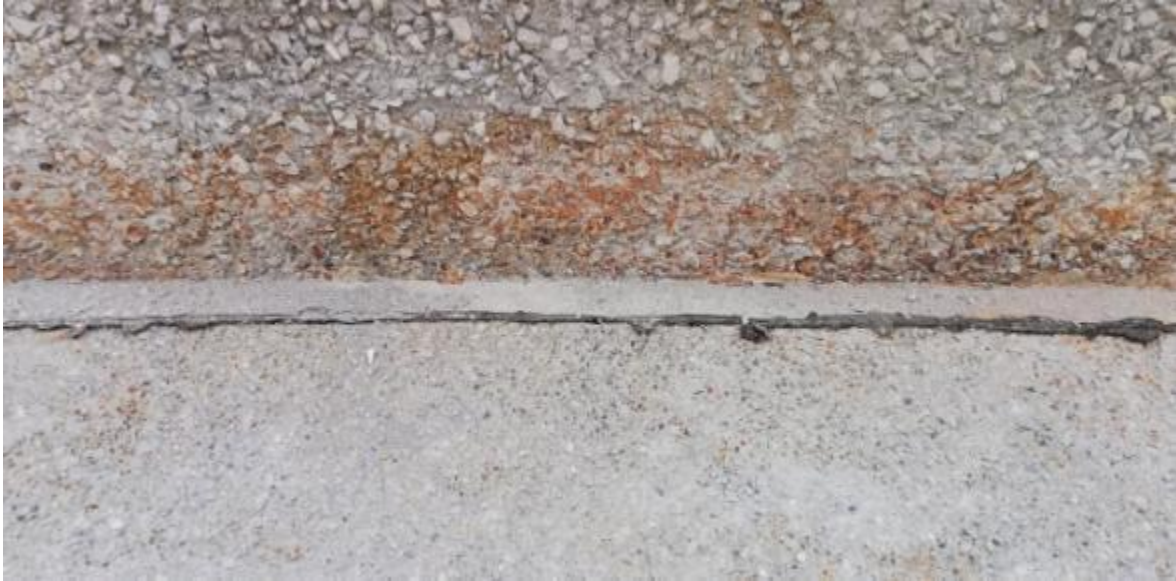
A diferencia de las juntas a tope de los muros, la junta del borde muro-losa presenta un borde perimetral de 7.0cm de ancho que busca garantizar el sello hidráulico en la interfaz entre la losa de fondo y los muros. Se aprecia que la junta entre el mortero y la losa de sacrificio presenta un sello polimérico flexible el cual se encuentra muy deteriorado y se aprecia que en algunos puntos se ha desprendido (*Figura 6*).

Figura 6. Borde perimetral en unión muro-losa.

Como tercer paso se deberá conformar la unión muro losa usando mortero de reparación tipo Mapegrout T60 o superior en capas de máximo 40 mm, garantizando que el nuevo borde generado presente una cara vertical, regular y uniforme. (Figura 46)

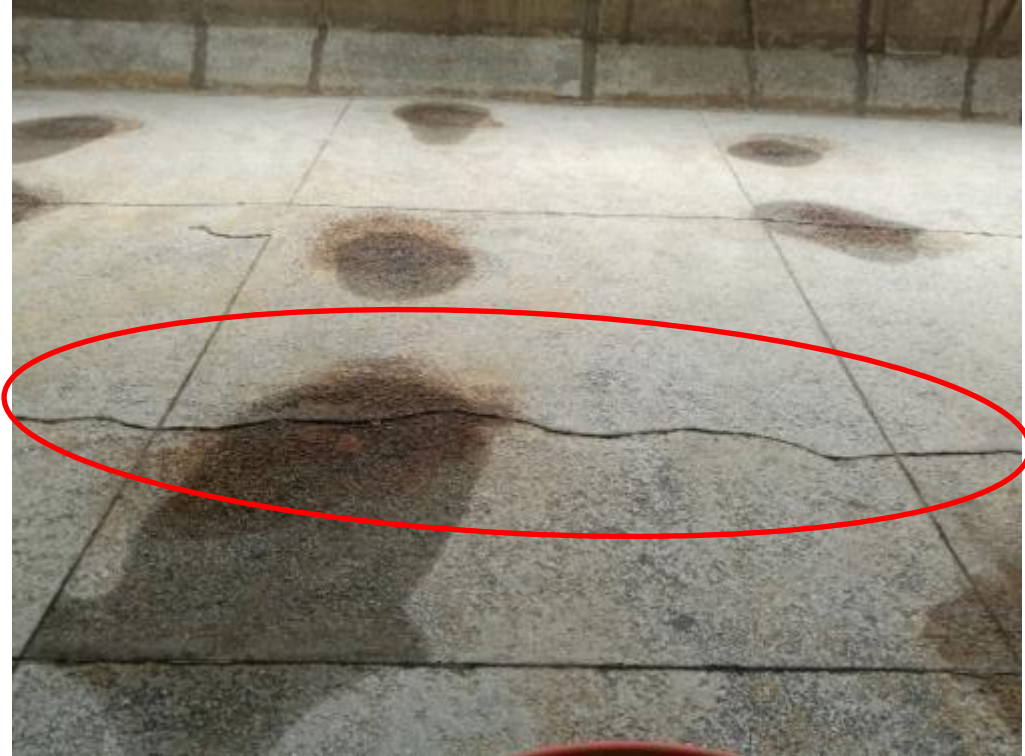
Durante la inspección de la losa de sacrificio se encontraron una serie de fisuras perpendiculares a la dirección radial del tanque, reparadas previamente con el mismo material aplicado en las juntas de construcción. Dichas fisuras presentan características particulares las cuales permiten clasificarlas como fisuras por retracción de fraguado del concreto, ya que se manifiestan en el sentido corto de los paños y se propagan de manera uniforme generando la impresión de una junta natural en el concreto. Se puede inferir que a pesar de que durante la construcción se hayan tomado todas las medidas necesarias para evitar este tipo de fisuras, resulta difícil garantizar que no aparezcan dado el espesor de la losa, el área de la misma y el entorno suburbano que no genera ninguna restricción a los vientos que corren paralelamente al río Cauca.

Figura 9. Fisuras típicas en losa de fondo del sedimentador 8.

Se deberá sellar la fisura con una masilla tipo Flexaspartico E-101 o superior. En losa y muros se debe aplicar el producto con espátula generando así una superficie adecuada para el respectivo tratamiento de superficie.

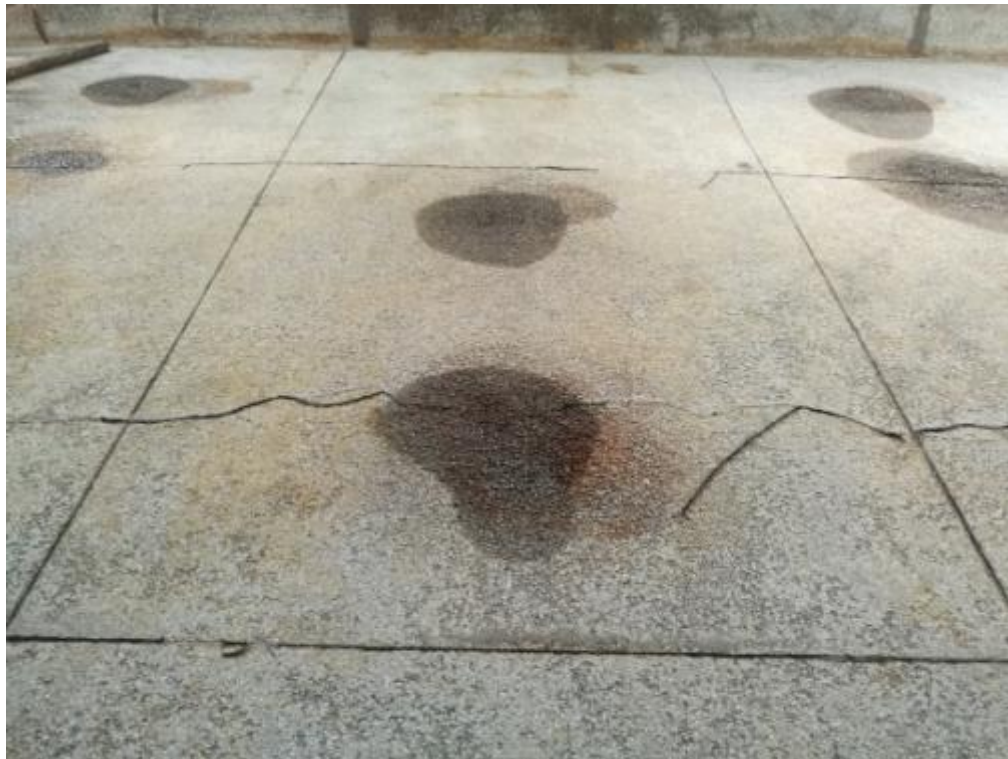
Las fisuras identificadas se presentan de manera irregular e intermitente en la mayoría del área de la losa pero no representan una cantidad significativa con respecto al área de la misma, sin embargo, se hallaron fisuras circulares sobre los anillos 3, 4, 5 y 6 (Figura 8) que aunque no recorren la totalidad del perímetro, si representan una longitud significativa (Figura 9). A pesar de que todas las fisuras presentes en la losa del tanque se encontraban tratadas, se deben volver a sellar ya que se pudo apreciar desgaste y pérdida de sección en muchas de ellas (Figura 10 y Figura 11).

Figura 10. Sello en juntas parcialmente desprendido.

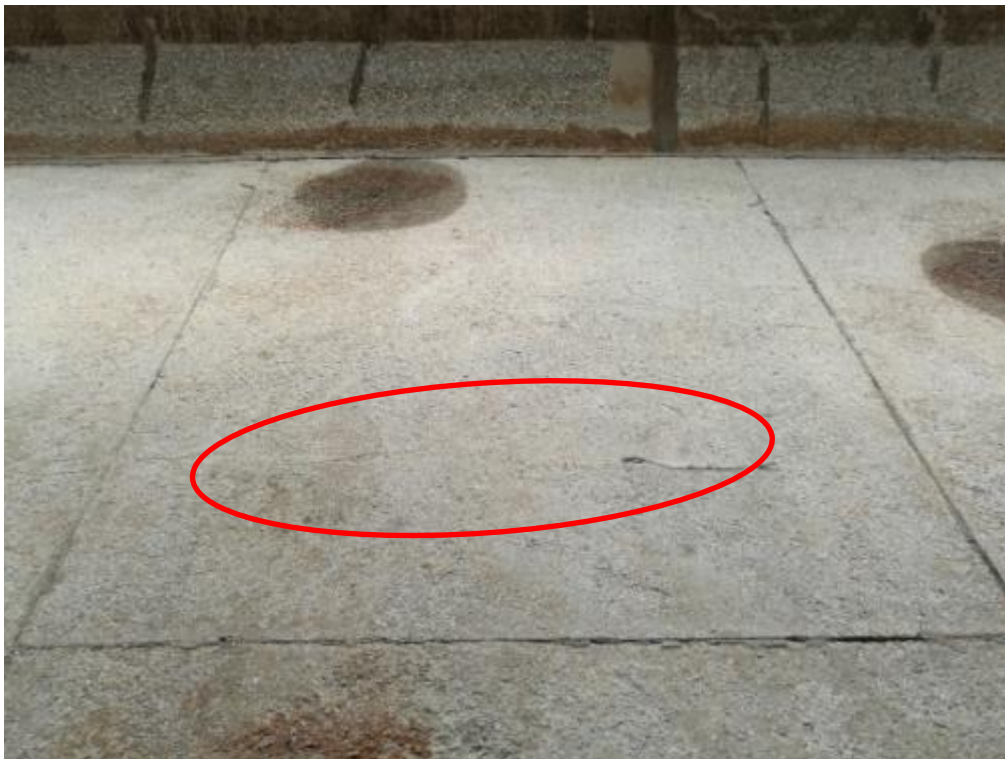
Figura 11. Fisura paralela a junta.

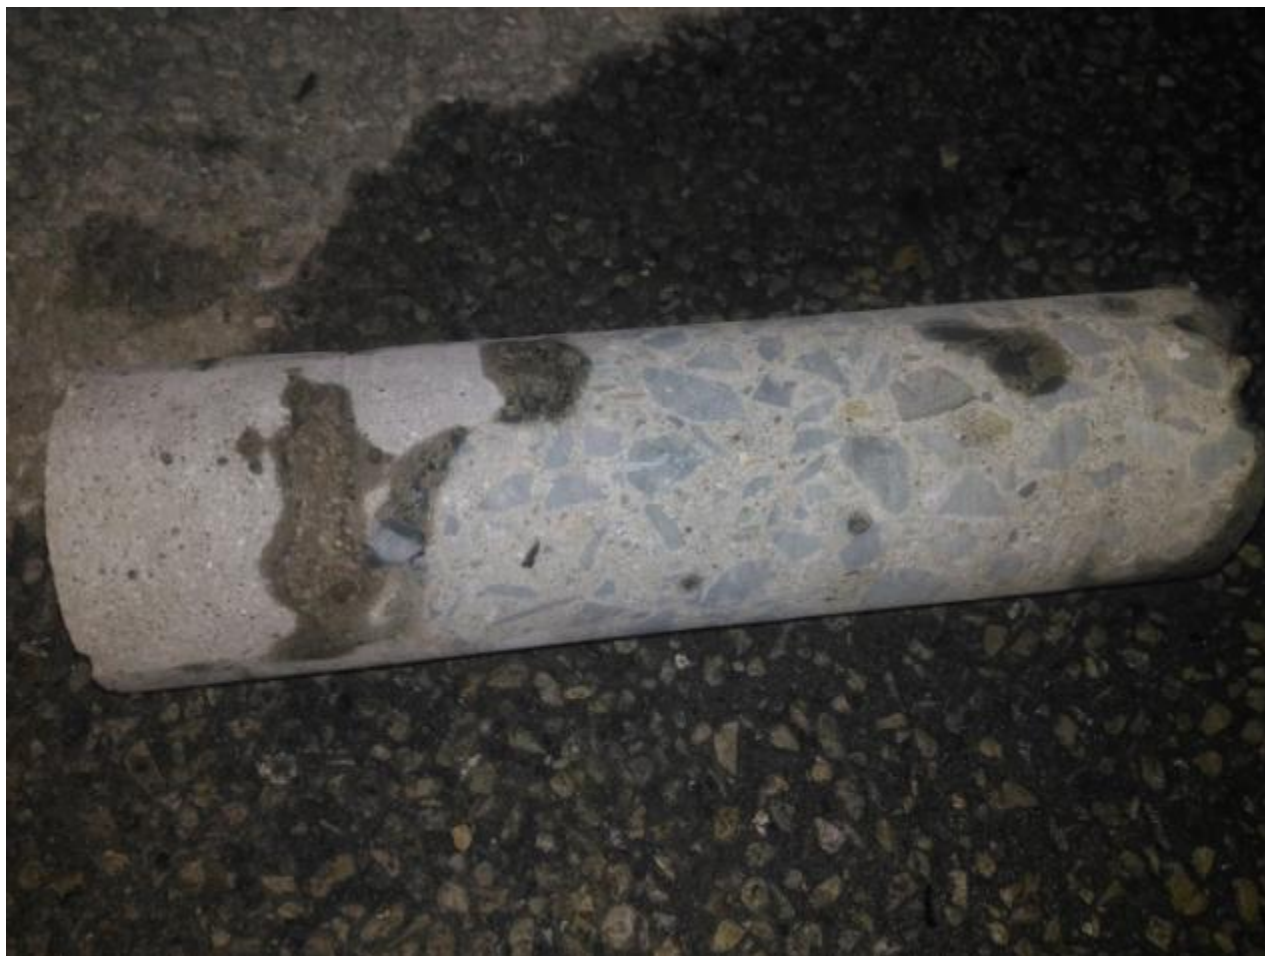
Durante la extracción de los núcleos de concreto en la losa de fondo, se encontró una sobre-losa de sacrificio con espesores entre 42mm y 105mm, que no se encontraba reportada en planos. Se puede inferir que la función de dicha capa de concreto no es estructural debido al espesor de la misma y al hecho de que no se encontraba mecánicamente adherida a la losa inferior mediante conectores de cortante (Figura 12). Por lo tanto, es posible concluir que la sobre-losa tiene como función proteger la losa estructural y generar la superficie precisa requerida para el correcto funcionamiento del barrelos. En algunos casos se encontró que tanto la losa estructural como la losa de sacrificio se encontraban adheridas, mientras que en otros sectores del tanque ni, sin embargo, a pesar de no encontrarse adheridas entre sí, los núcleos presentaron en ambas superficies un producto de color blanco no identificado, que podría funcionar como puente adherencia entre las dos capas de concreto.

Figura 12. Apreciación de sobre losa durante la extracción de núcleos.

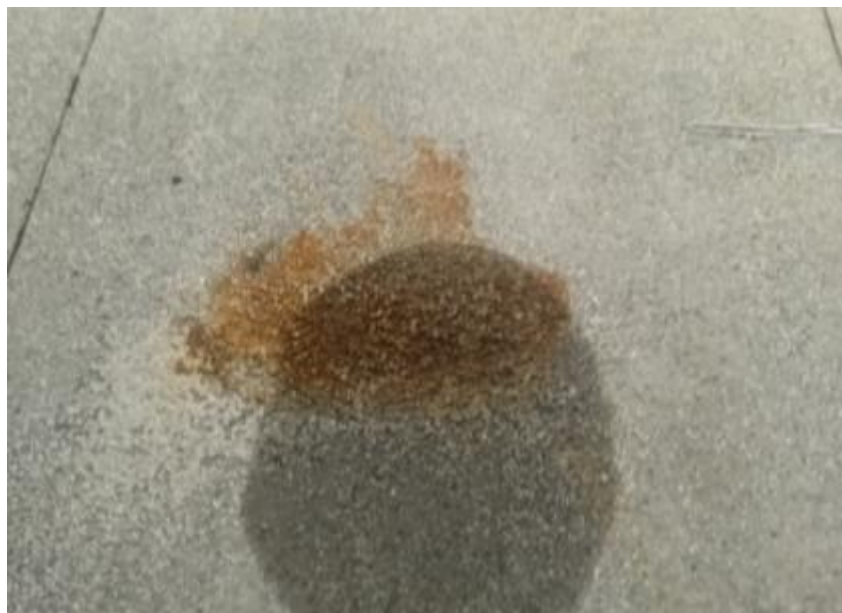
Durante la extracción de núcleos no se encontró ningún refuerzo al interior de la sobrelosa, lo que explica la susceptibilidad de la misma a los efectos de retracción de fraguado y sus consecuentes fisuras, previamente enunciadas. Adicionalmente, se encontró una serie de manchas de color cobrizo y forma casi circular, distribuidas de manera uniforme en el área de la losa, muchas de ellas con un agujero central; al inspeccionar dichas manchas en conjunto con el entorno, se pudo concluir que todas se encuentran localizadas exactamente debajo de las aberturas de ventilación de la cubierta, dichas aberturas generan un goteo constante que se traduce en micro-impactos sobre la losa, desgastándola y generando socavación localizada. (*Figura 13*).

Figura 13. Afectación encontrada en sobre-losa. Mancha cobriza y agujero central

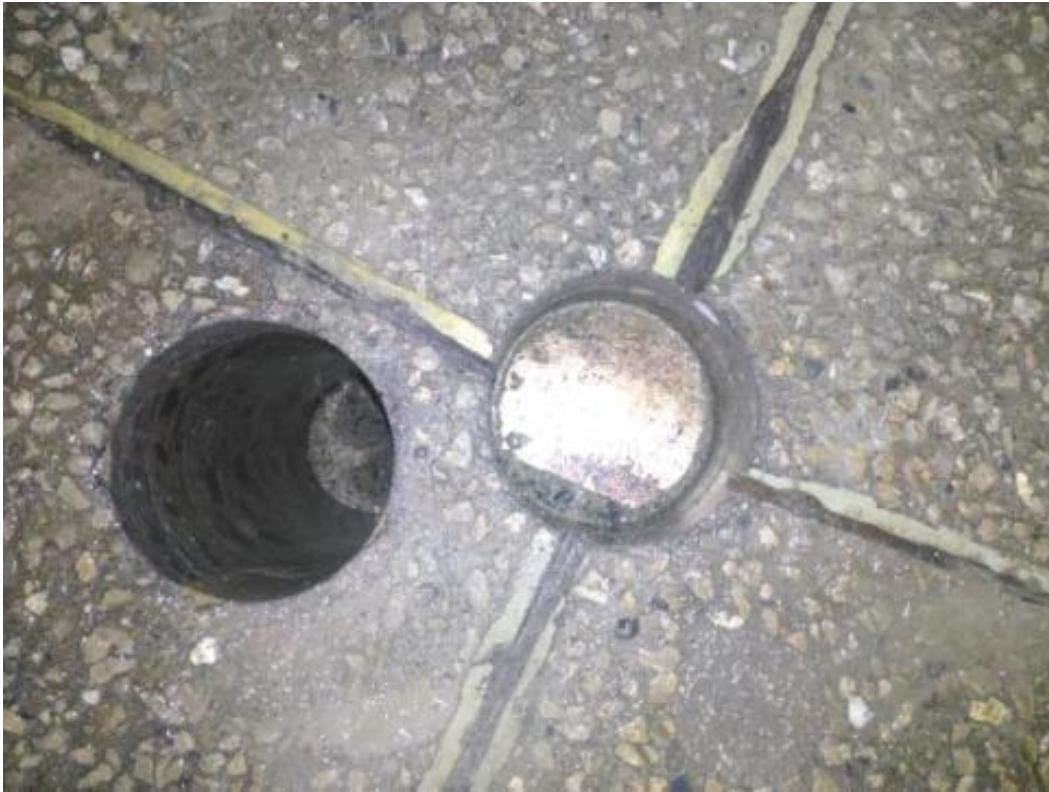
Con el objetivo de determinar el estado y el tratamiento de las juntas de construcción, se realizó una serie de extracción de núcleos en estas y se observó que la losa estructural presenta un tratamiento de juntas similar a la del digestor C, correspondiente a una lámina metálica de aproximadamente 10cm de ancho que recubre las juntas circulares (Figura 14) y radiales (Figura 15). Adicionalmente, se observó que en algunos casos las juntas de construcción de la losa estructural no coinciden con las juntas de la sobre-losa (Figura 16), probablemente debido a que estas últimas fueron cortadas con sierra una vez fundido el concreto y resultaría muy difícil realizar el corte siguiendo la misma línea de la junta si esta no fue trazada previamente.

Figura 14. Lámina metálica tratamiento de juntas circulares en losa estructural.

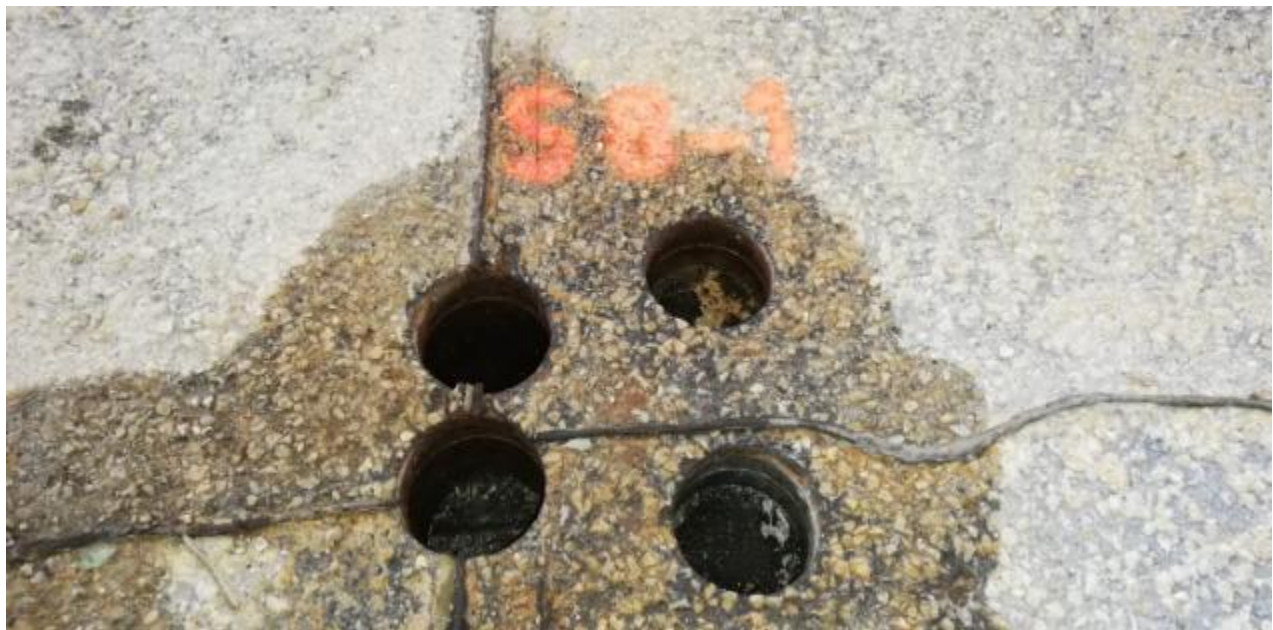
Figura 15. Lámina metálica tratamiento de juntas radiales en losa estructural.

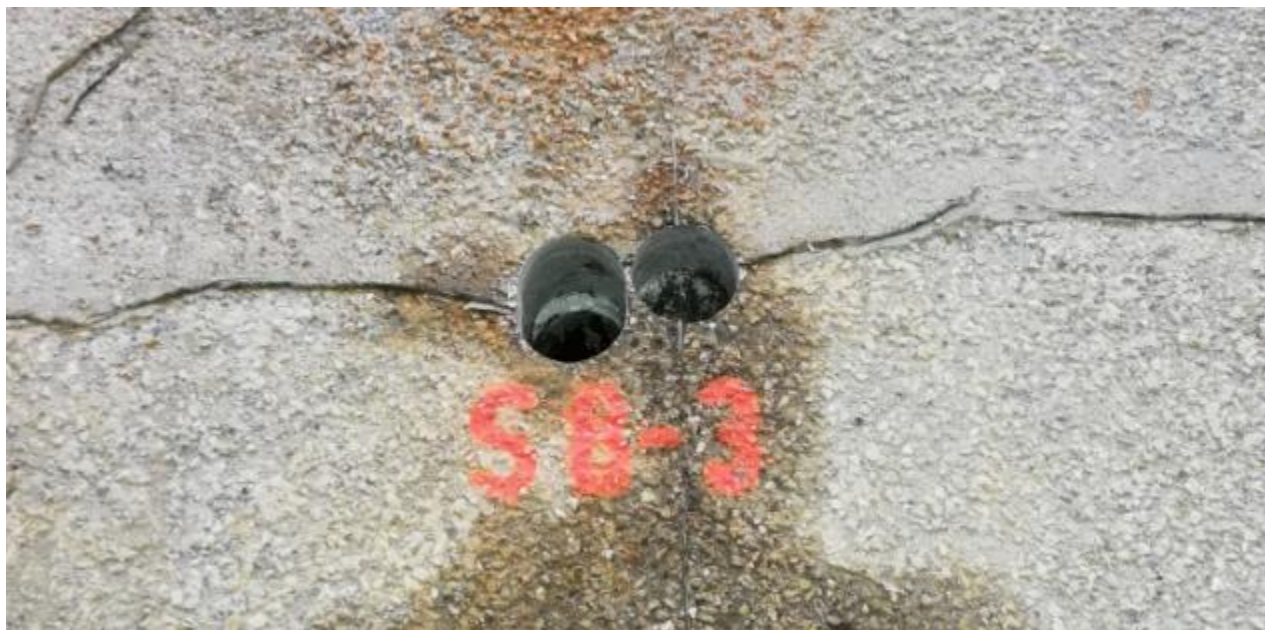
Figura 16. Junta de construcción en sobre-losa.

Otro factor importante a tener en cuenta con respecto a la sobre-losa, es que, debido a que no se encuentra adecuadamente adherida a la losa del sedimentador, puede ser susceptible a las deformaciones por temperatura en los casos en que la estructura se encuentre fuera de operación y vacía. Cabe recordar que, sin la presencia del agua, la cara superior de la sobre-losa está expuesta a la temperatura ambiental que puede superar los 30°C, pero la cara inferior no alcanza tal temperatura; dicha diferencia de temperaturas en la sobre-losa genera una expansión diferencial de la sección de la misma, por lo que se puede presentar un alabeo de la sobre-losa y su consecuente fisuración y desprendimiento de la losa estructural (Figura 17). Por todo lo anterior, se recomienda que cuando se desee sacar de operación el sedimentador, se conserve una lámina de agua de mínimo 1.50m de altura para regular la temperatura en la superficie de la sobre-losa. En caso de que se requiera secar completamente la estructura, se recomienda no hacerlo por períodos de tiempo superiores a un mes.

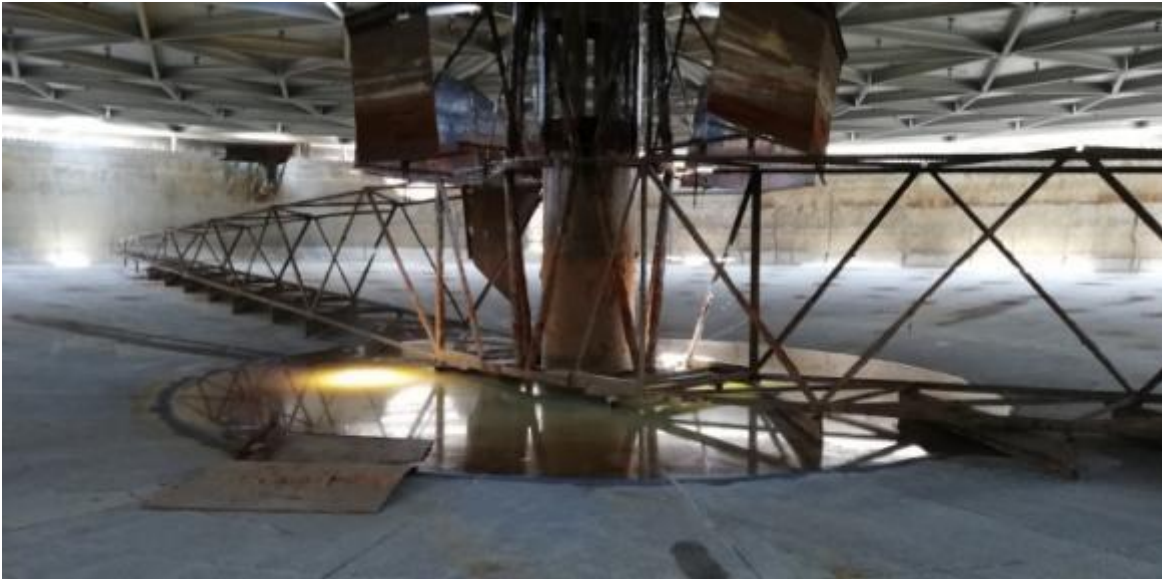
Luego de evaluar las estructuras de concreto se procedió a la inspección de los elementos metálicos presentes, en particular, el barrelos, ya que este interactúa con la losa de fondo y puede llegar a afectarla. En términos generales, se pudo apreciar que los elementos metálicos que conforman las cerchas del barrelos se encuentran en pésimas condiciones de conservación ya que la mayoría han perdido gran parte de su sección transversal y en algunos elementos metálicos, esta sección transversal se ha perdido en su totalidad. Es importante indicar que el grado de deterioro y corrosión identificado es tal, que muchos de los elementos presentes en el barrelos se desmoronan con facilidad y se rompen ante el más mínimo esfuerzo. Estos elementos se encuentran expuestos a un ambiente altamente corrosivo y han estado fuera de operación por mucho tiempo, es decir, han estado en contacto con el oxígeno del medio ambiente, lo que propicia las reacciones químicas que generan corrosión. (Figura 18, Figura 19 y Figura 20)

Figura 18. Perspectiva general del barrelados.

Dado el avanzado estado de deterioro de la mayoría de los elementos del barrelados, se podría inferir que este debe ser retirado en su totalidad y reemplazado por un equipo nuevo, sin embargo, se recomienda realizar un análisis mecánico detallado para determinar si el barrelados debe ser cambiado en su totalidad.

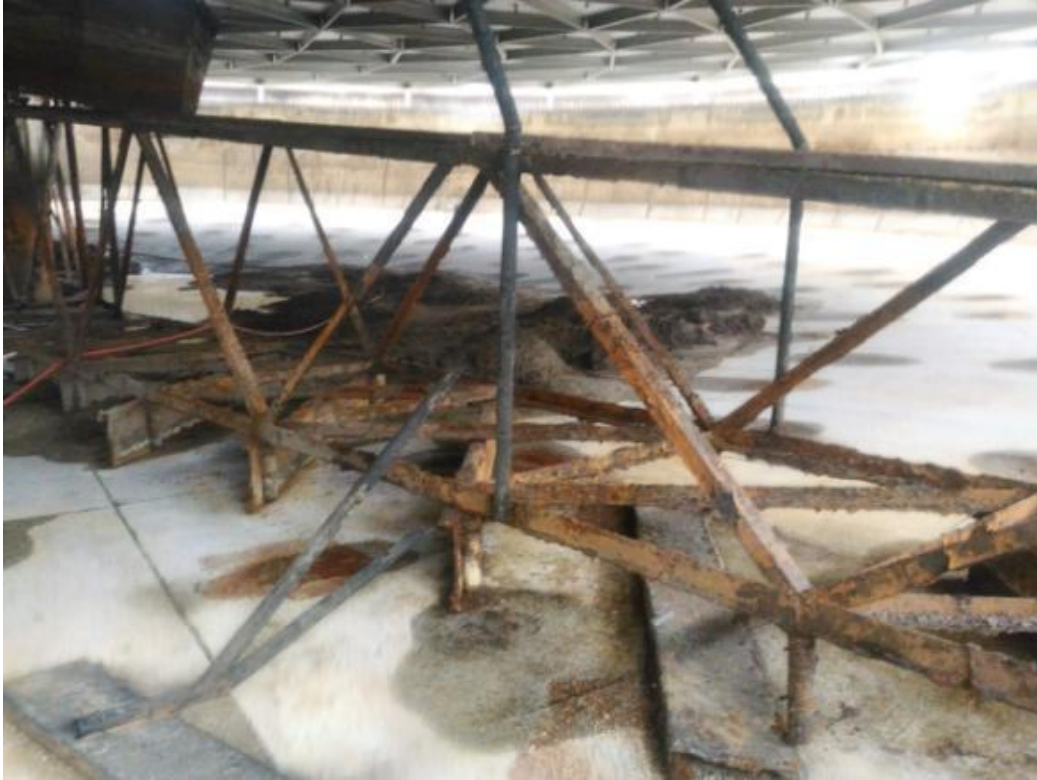
Figura 19. Estado de corrosión del barrelos

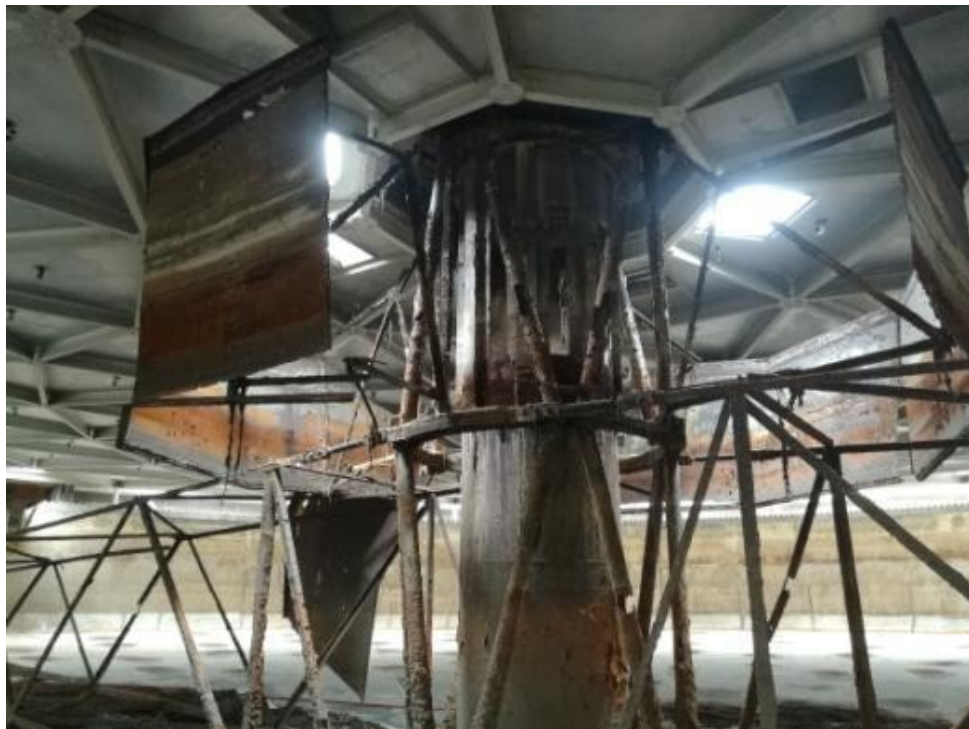
Figura 20. Estado de corrosión del barrelos

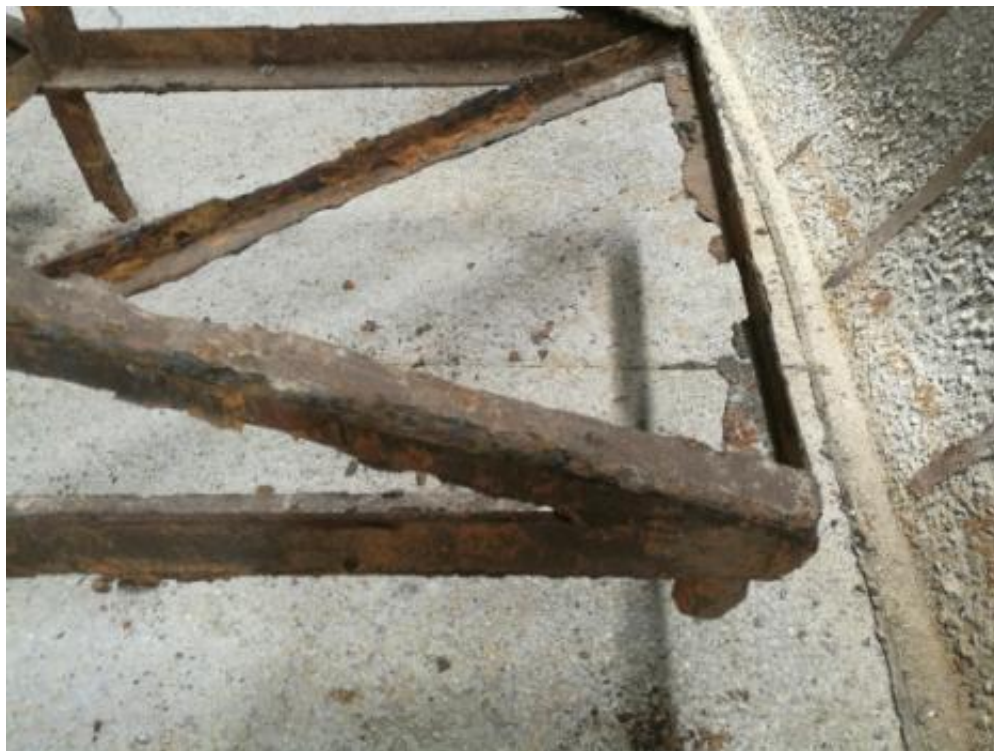
Durante la inspección de los elementos metálicos del barrelos se pudo identificar que algunos ángulos presentan procesos de corrosión activos, que generan afectaciones sobre la resistencia de los mismos y representan un foco de propagación del proceso electroquímico asociado a la corrosión (*Figura 21* y *Figura 22*). Dado que para que esta reacción suceda se requiere la presencia oxígeno, bajo condiciones de operación no es factor de riesgo crítico. Por esto se reitera la recomendación de mantener una lámina de agua cuando la estructura esté fuera de operación y no dejarla grandes períodos de tiempo completamente seca para poder garantizar la durabilidad del nuevo equipo que se instale.

Figura 21. Elementos metálicos afectados por corrosión.

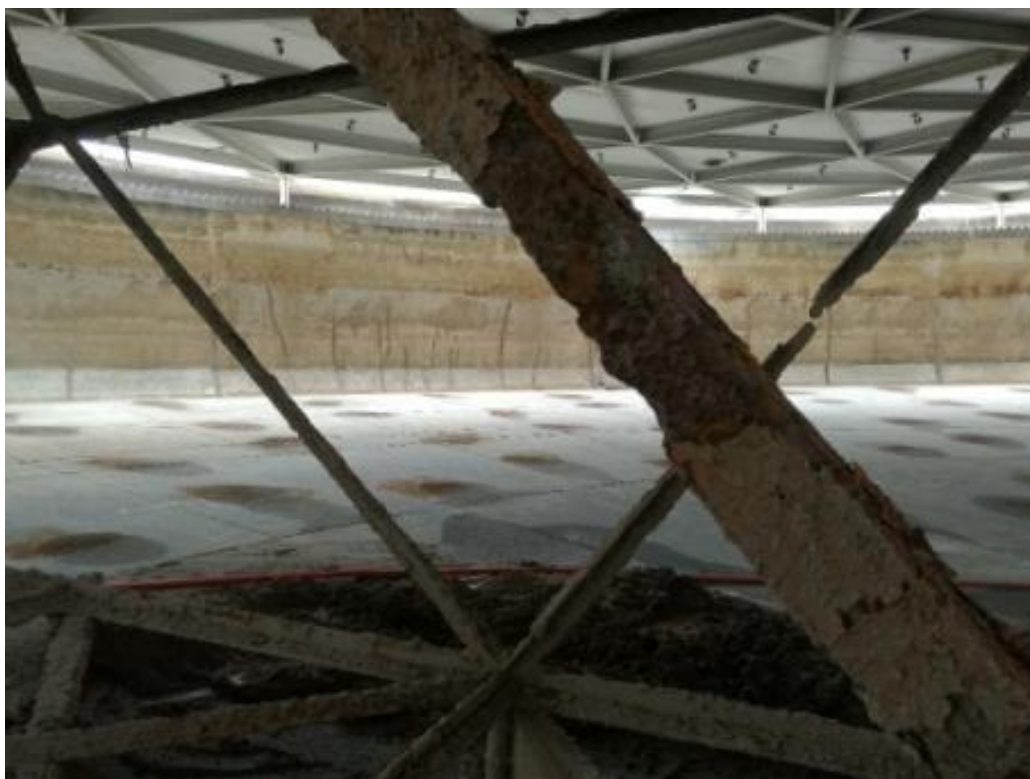
Figura 22. Elementos metálicos afectados por corrosión.

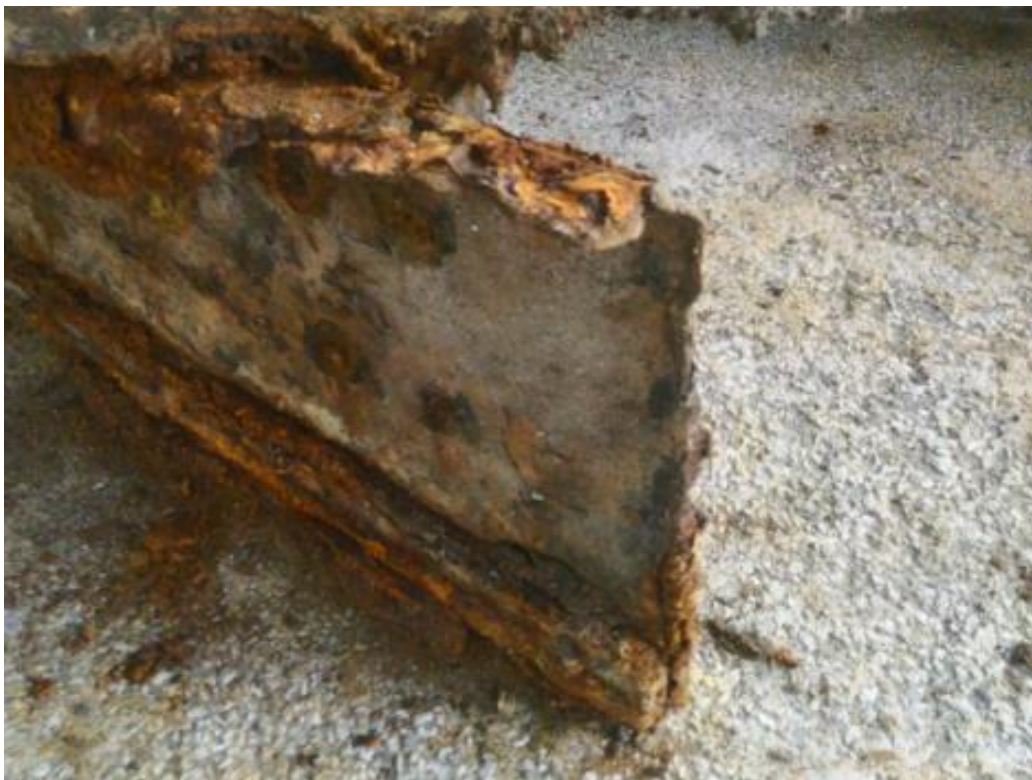
Adicionalmente, se apreció un desgaste avanzado de los cordones de neopreno bajo las aspas del barrelos, identificando agrietamiento, pérdida de sección, desprendimientos parciales y en algunos casos ausencia total del neopreno. (*Figura 23*).

Figura 23. Afectación de aspas del barrelos. Deterioro de neopreno.

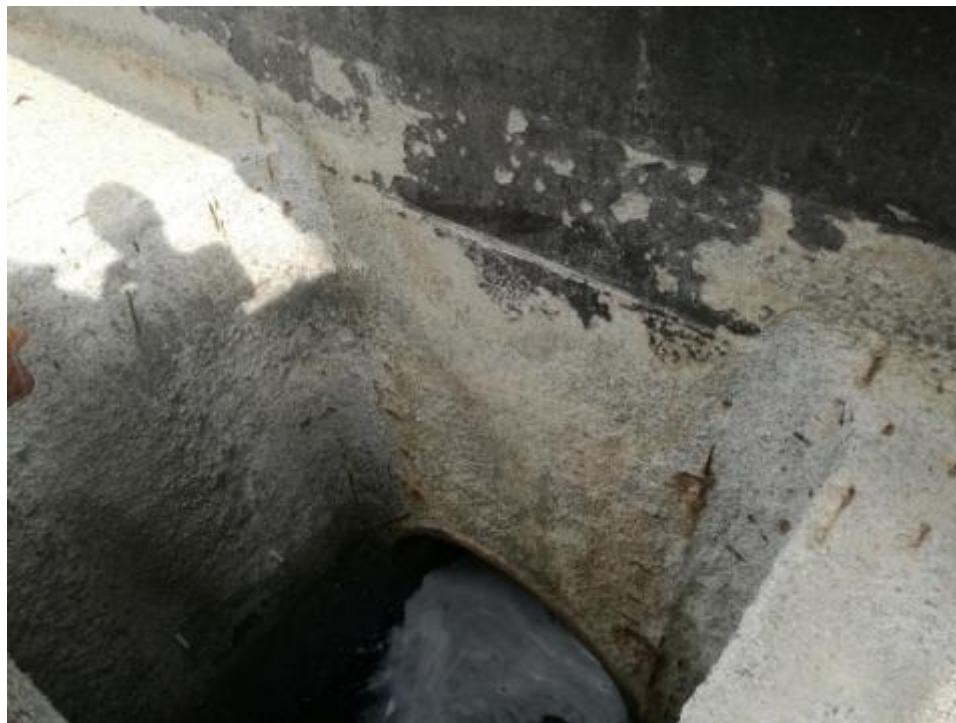
Uno de los primeros aspectos relevantes que se identificaron en el canal de agua clarificada es que todas las superficies presentan un revestimiento de protección con un producto de tipo Sika Coaltar Epóxico, sin embargo, a diferencia de la mayoría de las estructuras inspeccionadas anteriormente, el recubrimiento se encuentra en pésimas condiciones, presentándose afectado y desprendido en la mayoría de su área (Figura 24 y Figura 25).

Figura 24. Revestimiento de protección en el canal perimetral gravemente afectado.

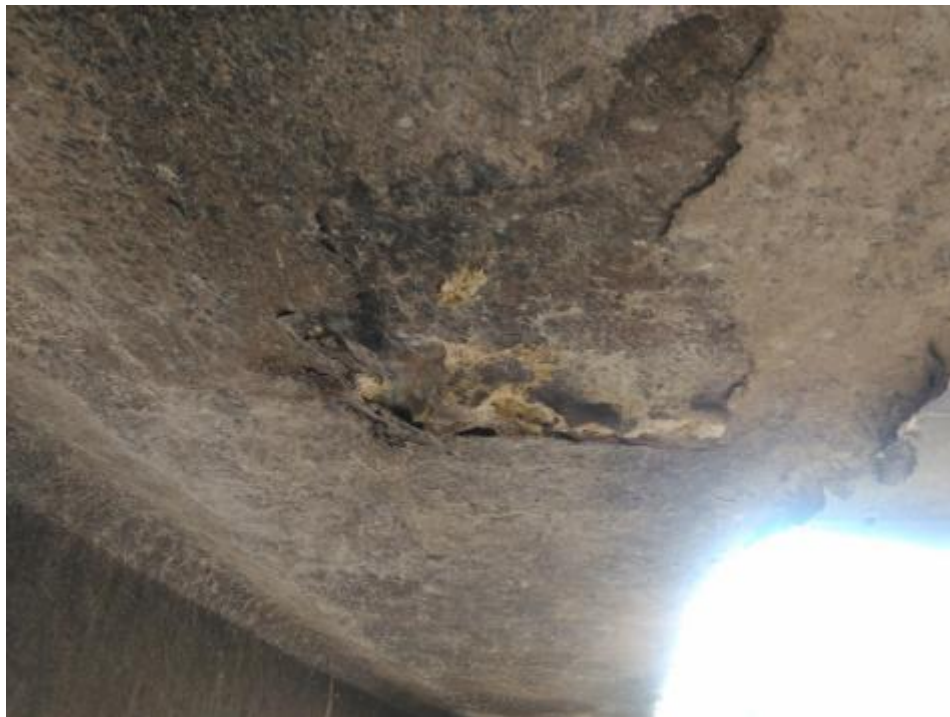
Figura 25. Degradación del revestimiento de protección.

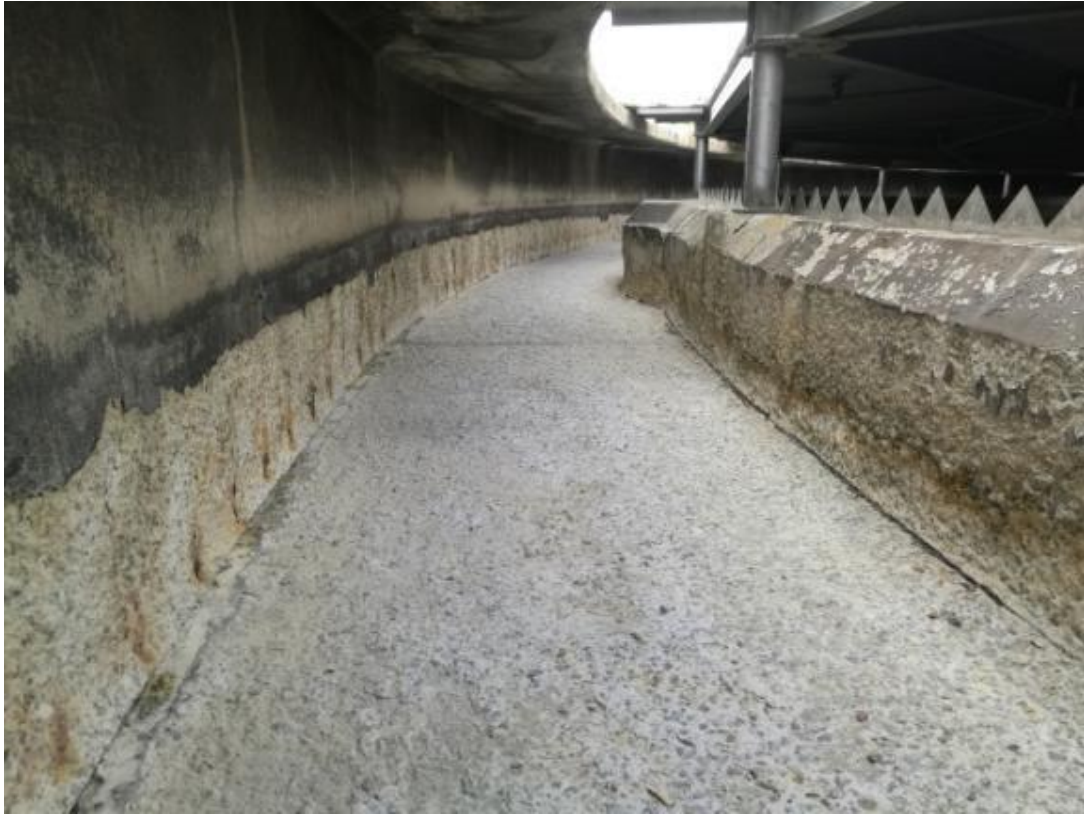
Adicionalmente, se pudo constatar que se ha perdido completamente el recubrimiento en una franja que va desde la unión con la losa inferior, hasta una altura de aproximadamente 40 cm en todo el perímetro del canal y consecuentemente, hay pérdida de sección y degradación del concreto en dicha franja (Figura 26). La pérdida de recubrimiento de dicha franja ha generado una vía de acceso para que los agentes agresores puedan alcanzar el resto del muro y han provocado afectaciones sobre el concreto. Se identifica exposición y corrosión del acero de refuerzo en toda la longitud del canal (Figura 27).

Figura 26. Franja perimetral con pérdida total del revestimiento

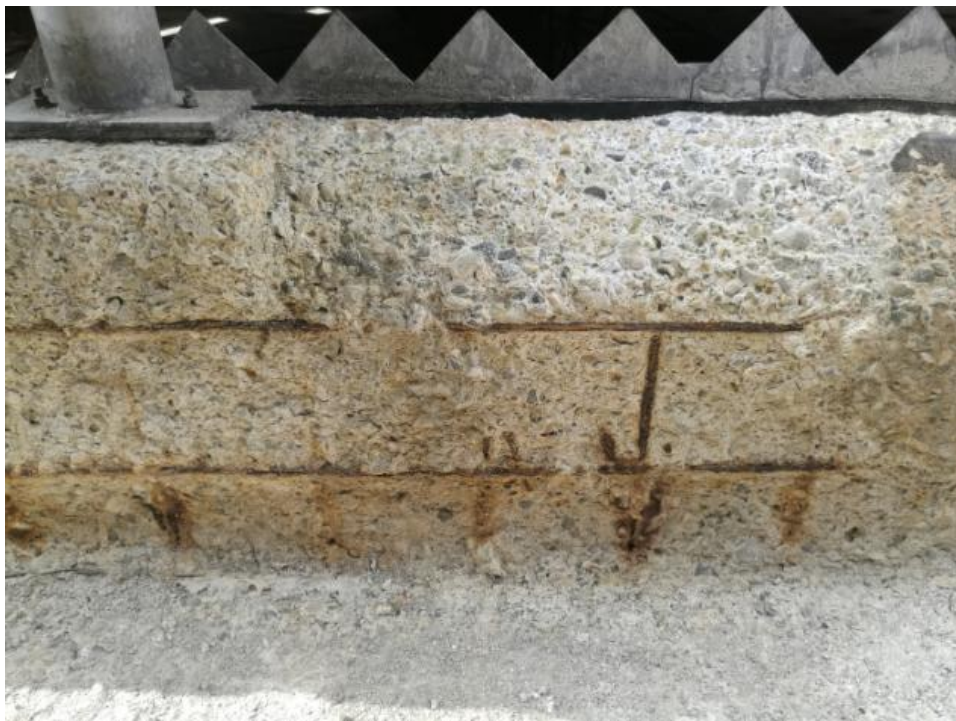
Figura 27. Exposición y corrosión del acero de refuerzo

En los puntos donde el acero de refuerzo se encuentre expuesto o existan evidencias de corrosión, se deberá realizar una regata de 100mm de ancho en el tramo de varilla afectada, facilitando su posterior corte y reemplazo. Para ello se deberá retirar el concreto alrededor de la barra hasta tener una distancia de 20mm entre el borde de la barra y la superficie de concreto; teniendo el acero descubierto se deberá limpiar la barra expuesta para librarla de todo óxido por medios mecánicos hasta un grado de limpieza comercial (SSPC-SP6). Para el acero de refuerzo vertical, en caso de que el diámetro efectivo de la barra corroída sea inferior al 85% de su diámetro original, se deberá cortar y retirar el tramo de barra afectada y reemplazar por una nueva del mismo diámetro de la barra original, garantizando un traslapo de 72cm (para varilla de ½”) entre la barra nueva y la existente. En caso de que en la parte inferior del muro no se pueda garantizar un traslapo de 72cm, se deberá anclar la varilla nueva a la losa del canal perimetral mediante adhesivo tipo HILTI RE-500 o superior teniendo en cuenta una longitud de empotramiento de 100mm. En caso de que se instalen barras en forma de L en la losa inferior,

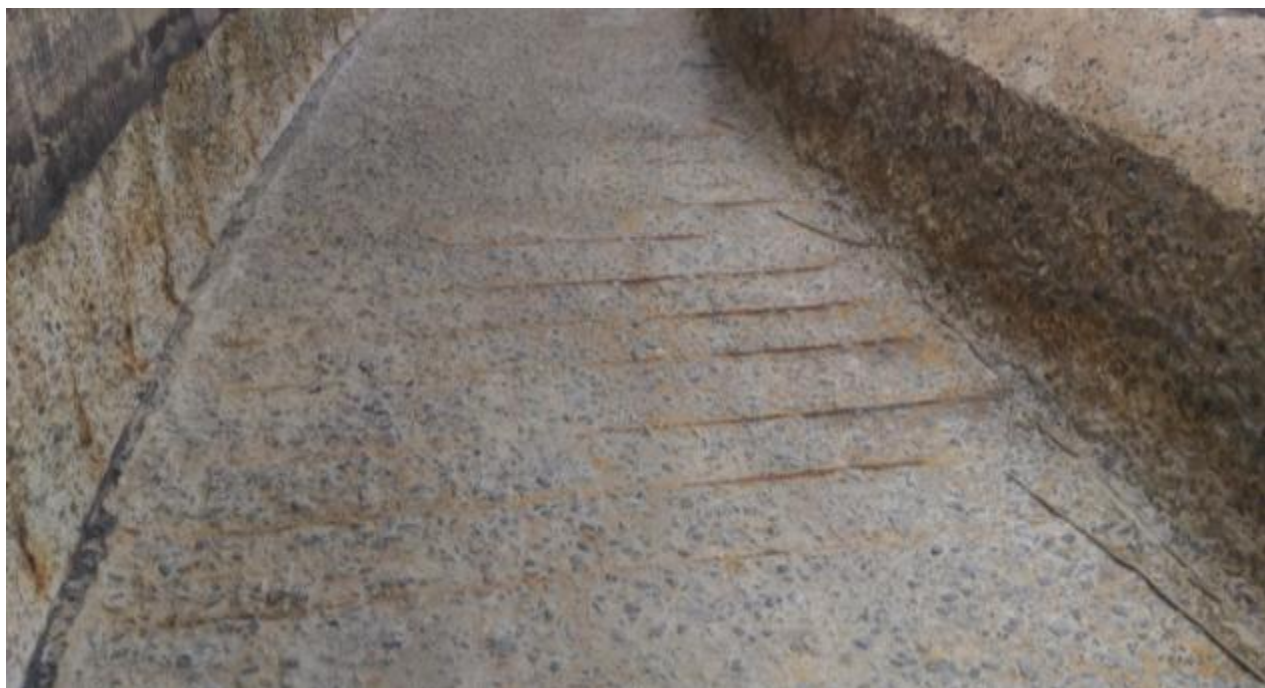
Adicionalmente, se pudo determinar que en la zona adyacente al canal del efluente, el muro y la losa ha perdido un importante espesor de su recubrimiento, llegando en algunos casos a presentar exposición del acero de refuerzo (Figura 28). Esto ha generado, como se pudo constatar, que las barras en algunos casos presenten afectaciones serias por corrosión, e incluso pérdida completa de la sección transversal (Figura 29).

Figura 28. Pérdida recubrimiento en muros y losa del canal de agua clarificada

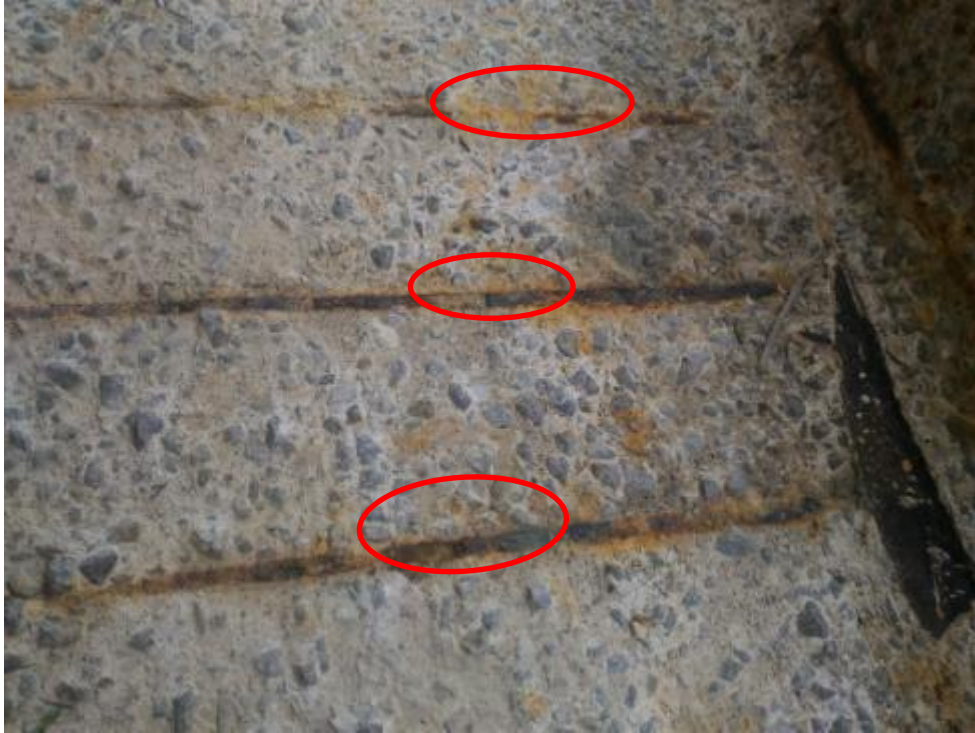
Figura 29. Pérdida de sección transversal en barras del canal de agua clarificada
