**ESTUDIO DE PATOLOGÍA DEL SEDIMENTADOR 8 DE LA PTAR CAÑAVERALEJO -
CALI – VALLE DEL CAUCA.**

UNIVERSIDAD SANTO TOMAS ABIERTA Y A DISTANCIA (VUAD)

PROGRAMA DE PATOLOGÍA DE LA CONSTRUCCIÓN

DICIEMBRE DE 2019

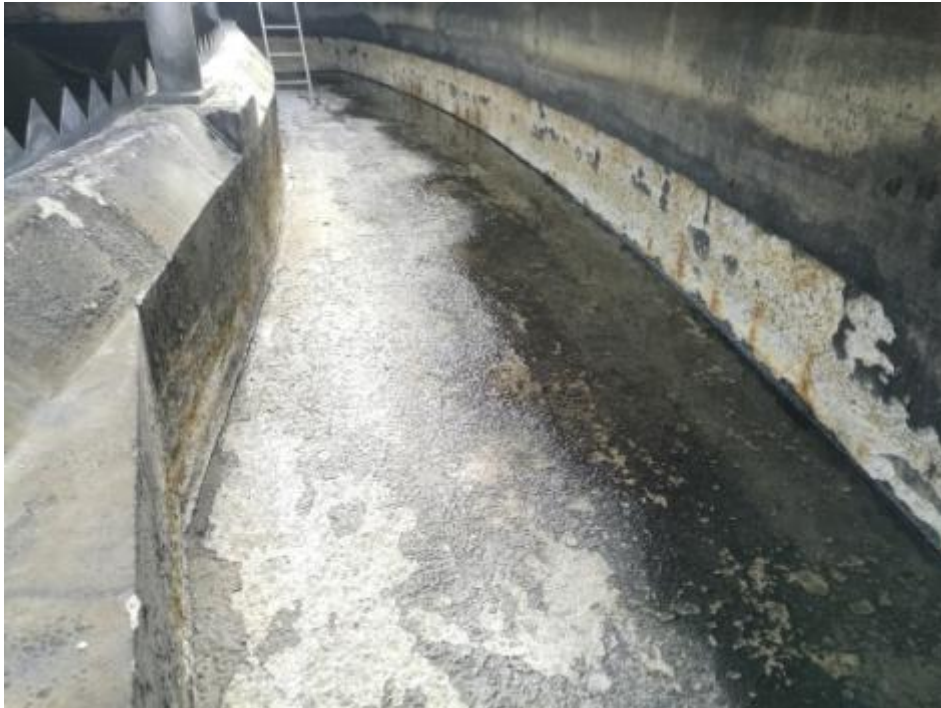
Lo anterior representa un grave factor de riesgo para la durabilidad del canal puesto que demuestra una velocidad de deterioro alta lo que lo expone a mayores y más serios daños a corto o mediano plazo. A pesar de que las afectaciones son más graves en la zona adyacente a la cámara del afluente (aproximadamente 20m a cada lado de esta), el resto del canal presenta las mismas características de pérdida de recubrimiento de protección, alta rugosidad y exposición de acero de refuerzo (Figura 30).

Figura 30. Condición típica de muros y losas en el resto del canal de agua clarificada

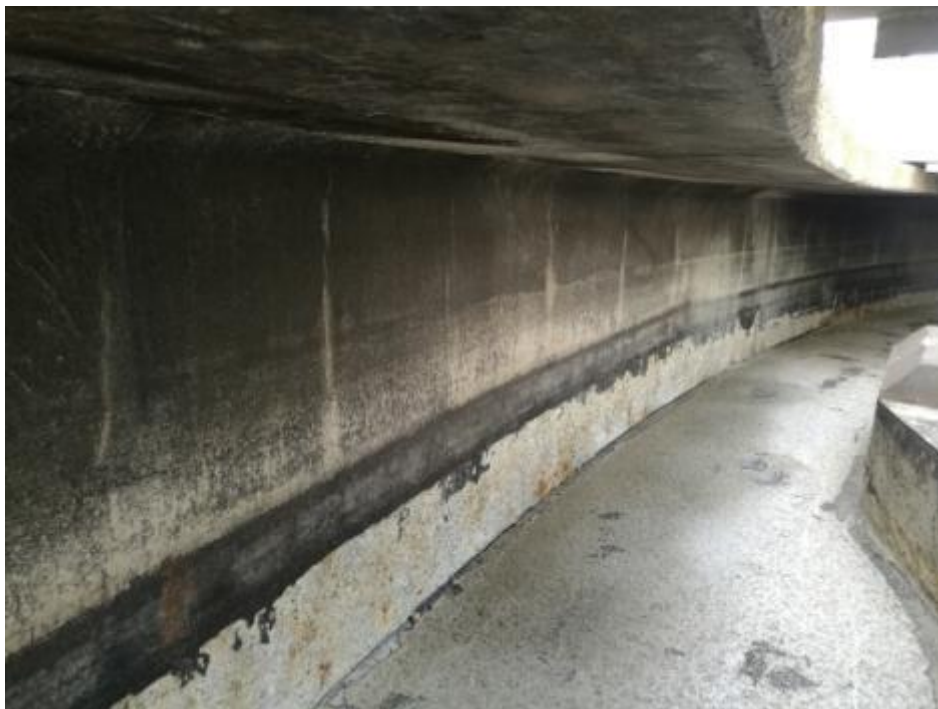
Figura 31. Condición típica de muros y losas en el resto del canal de agua clarificada

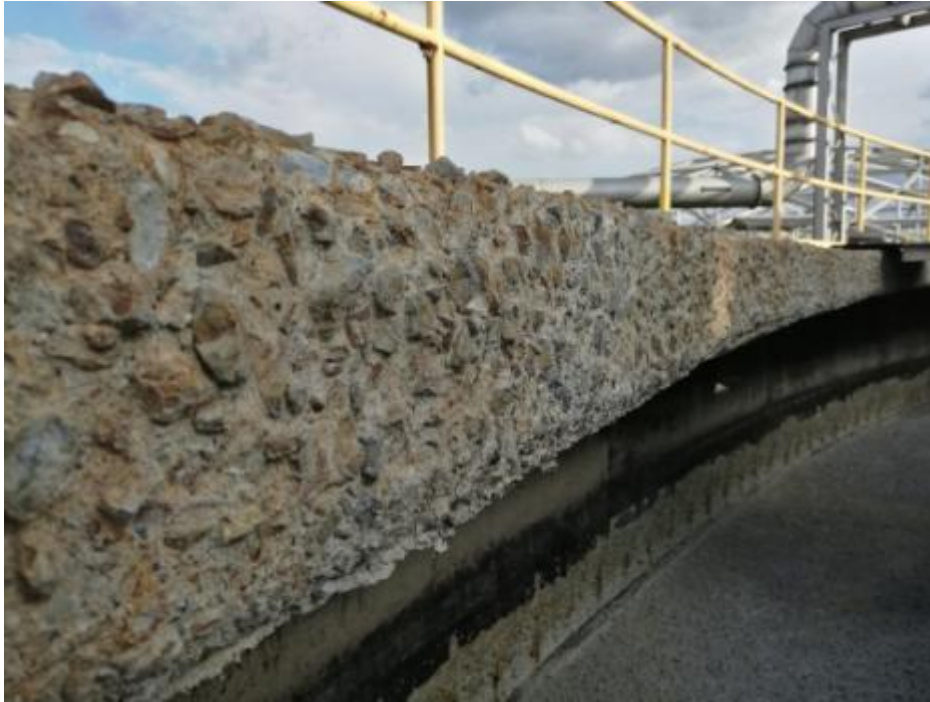
Otra situación crítica que se pudo observar en todo el perímetro del canal fue la degradación del concreto del borde de la losa superior, donde se observó una coloración blanquecina del mismo (probablemente asociada a un proceso de carbonatación) y una bajísima resistencia al corte. Se observó que el concreto se desprendía sin ninguna dificultad al pisar el borde de la losa lo que denota una completa degradación de las propiedades físicas y químicas del mismo (Figura 32). Lo anterior se pudo comprobar luego de acceder al canal y constatar que el concreto del borde se podía retirar con toda facilidad con las manos (Figura 33). Con el objetivo de detener la degradación de la losa superior del canal, la capa superficial del concreto del borde debe ser retirada y reemplazada por un mortero de reparación con protección química.

Figura 32. Pérdida de sección en el borde de la losa sobre el canal perimetral.

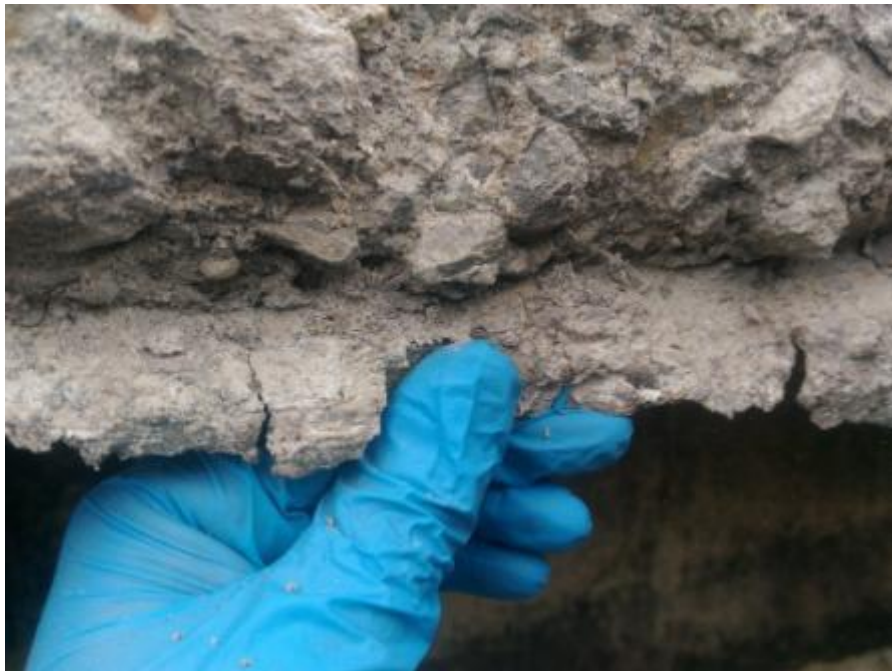
Figura 33. Pérdida de sección en el borde de la losa sobre el canal perimetral

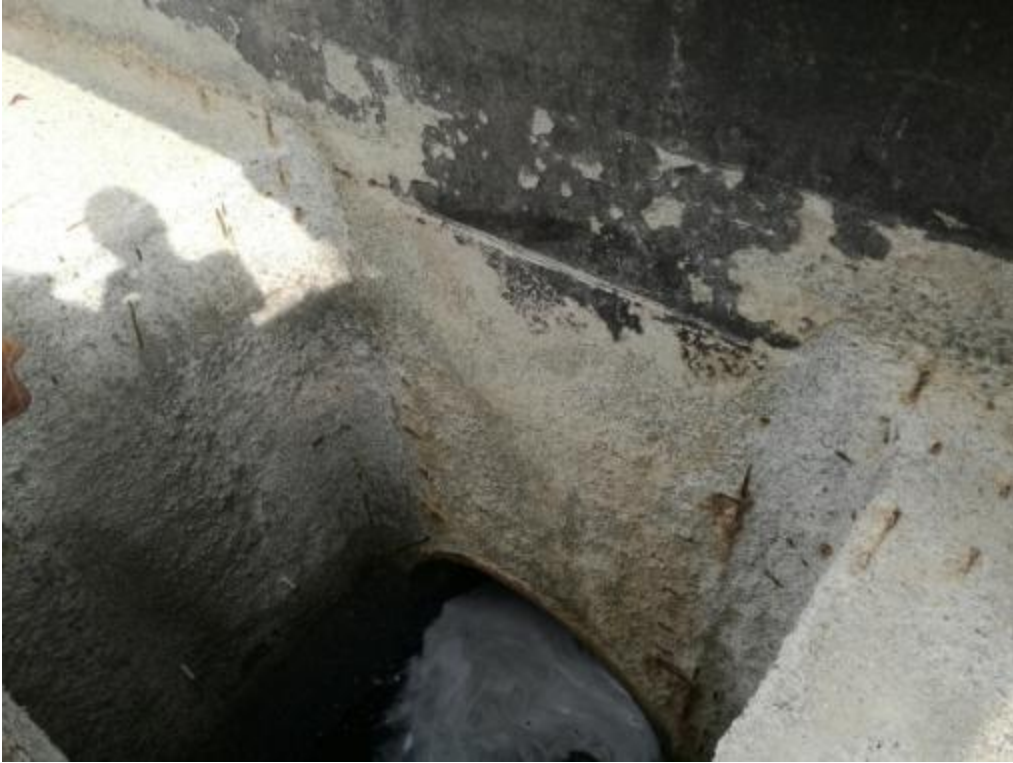
Por último, se procedió a inspeccionar la cámara del efluente y se pudo concluir que es la zona del sedimentador más deteriorada, probablemente por el efecto combinado del ataque químico del agua residual, la abrasión por material de arrastre del agua y el impacto generado por la caída del agua a una altura de aproximadamente 3.0m. Sobre los muros de la cámara del efluente se pueden apreciar las líneas de flujo que genera el agua al ingresar al mismo, las cuales presentan daños adicionales probablemente debido al cambio de velocidad del agua (Figura 34).

Figura 34. Líneas de flujo a la entrada de la cámara del efluente

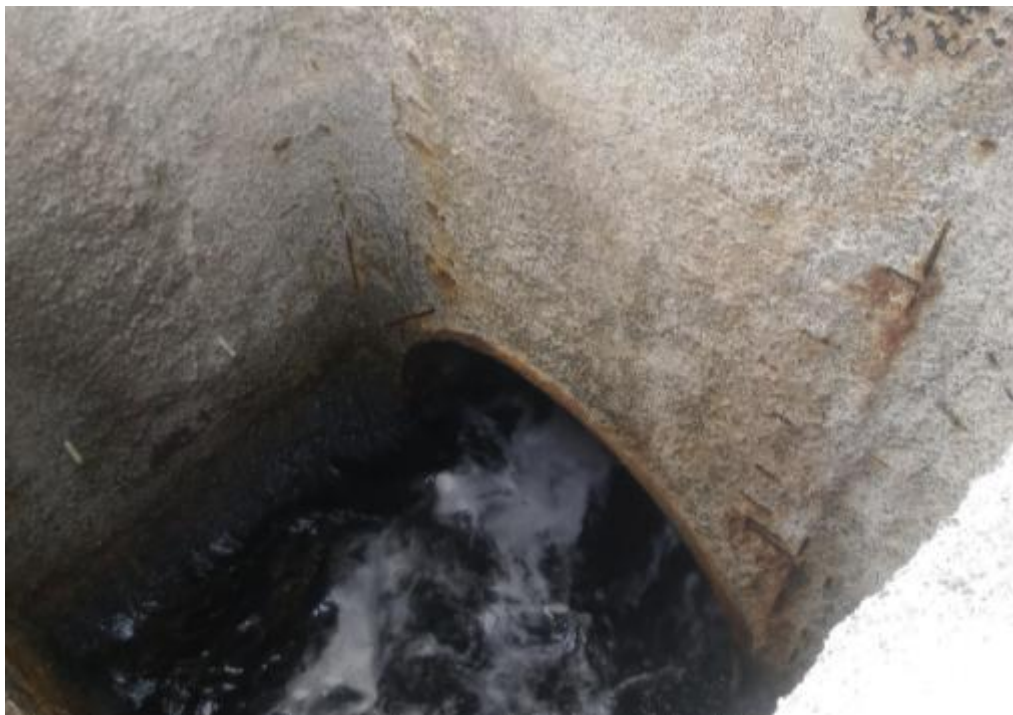
Por otra parte, se evidenció la pérdida de recubrimiento de concreto y exposición del acero de refuerzo en toda la altura de la cámara, con el agravante adicional que los diámetros de refuerzo identificado son mayores a los reportados en planos, lo que indica que las barras de acero han sufrido una expansión y, por lo tanto, se encuentra en estado de corrosión (Figura 35 y Figura 36). Esta condición afecta de manera crítica la resistencia de la estructura y si no se detiene este proceso de deterioro se puede poner en riesgo la durabilidad de la misma a corto o mediano plazo.

Figura 35. Acero expuesto en la cámara del efluente

De acuerdo con el análisis estructural, se determinó la necesidad de reforzar las paredes de la cámara mediante la aplicación de un tejido de fibra de carbono tipo FRP como medida de mitigación de la pérdida de capacidad que sufre la estructura por la degradación del acero. De esta manera, el refuerzo adicional aumentará la resistencia a flexión y cortante de las zonas intervenidas y permitirá cumplir adecuadamente los requisitos normativos del Reglamento NSR-10.

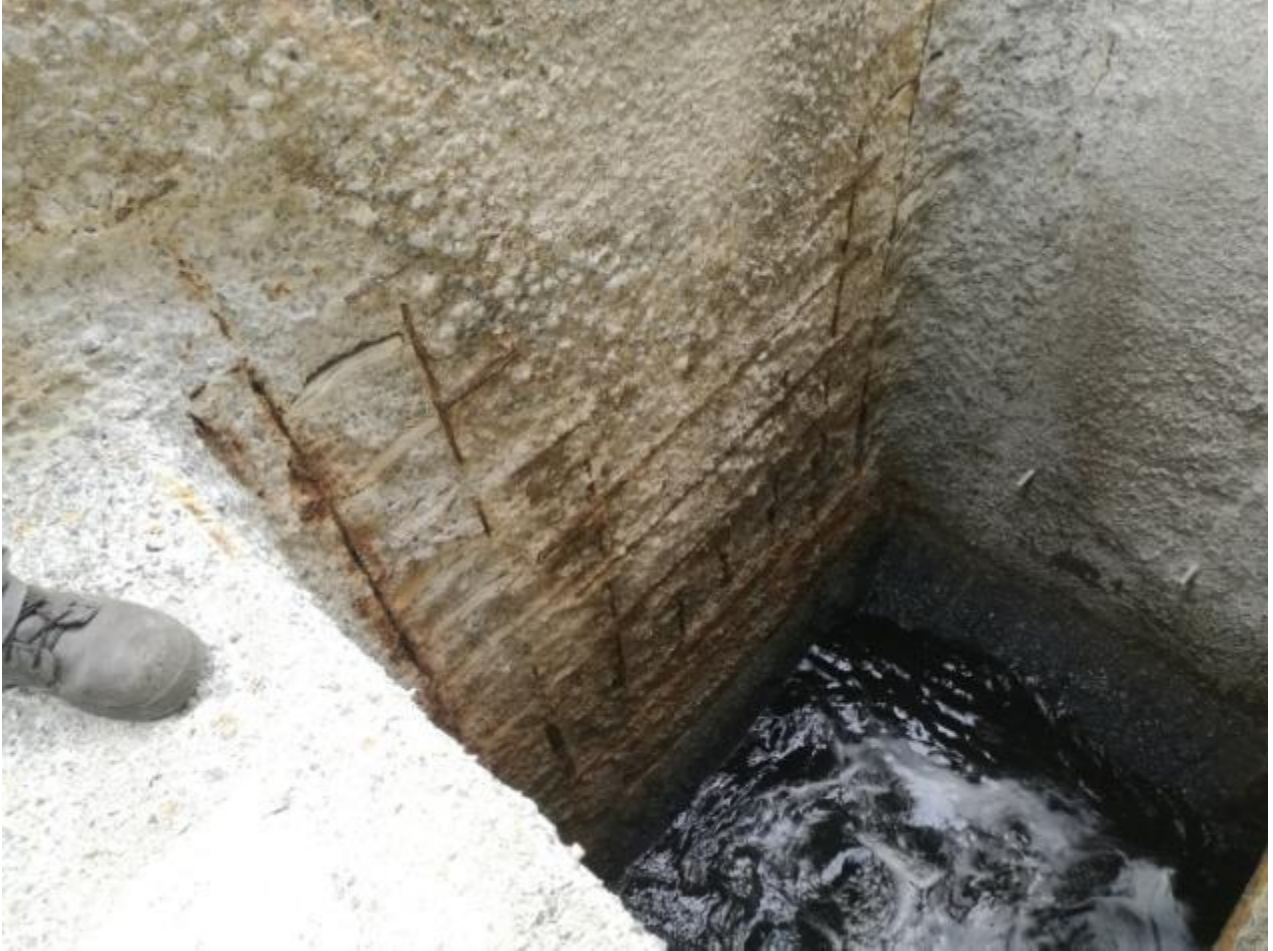
Figura 36. Armadura de refuerzo visible sobre el muro de la cámara del efluente
