**Análisis patológico de la planta de tratamiento de agua potable del municipio de  
Villanueva, departamento de Casanare**

**Facultad de ciencias y tecnologías, Universidad Santo Tomas**

**5 de septiembre de 2021**

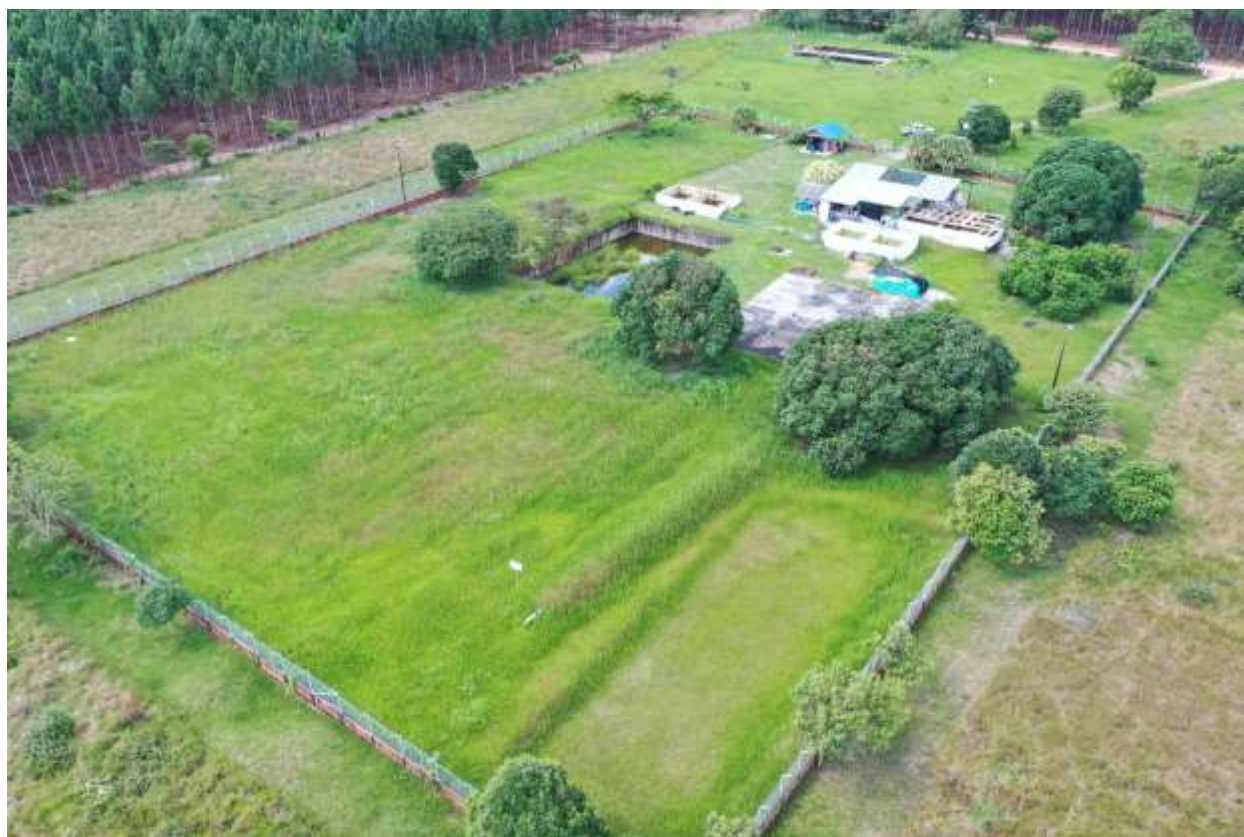
De manera general la infraestructura de la planta tiene un nivel de conservación medio-bajo, entiéndase esto a que si bien se han realizado labores de mantenimiento de las estructuras, debido al tiempo de construcción, a la naturalidad del tipo de uso de las instalaciones y a procesos de mantenimiento inadecuados, así como el hecho de se encuentran sometidas a factores medio ambientales que afectan la apariencia de los elementos y que a medida del tiempo se van convirtiendo en factores patológicos de mayor relevancia, puesto que inciden y promueven el panorama ideal para el desarrollo de más agentes que afecten el correcto funcionamiento de los elementos.

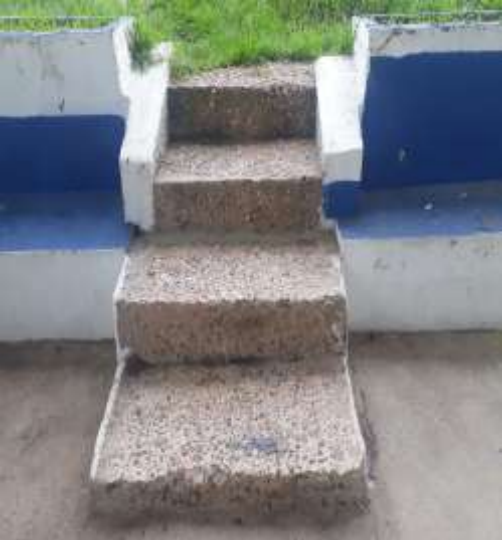
| CLASIFICACION Y TIPIFICACION DE LAS LESIONES EN LA PATOLOGIA DE LA CONSTRUCCION EN COLOMBIA. | | | | | | | | | |
|---|---|---|---|--|---|---|---|---|---|
| COMBINADA | X | | | | OBSERVACIONE: TIPO DE LESION MECANICA POR EROSION EN ESCALERA DE ZONA ADMINISTRATIVA | | | | |

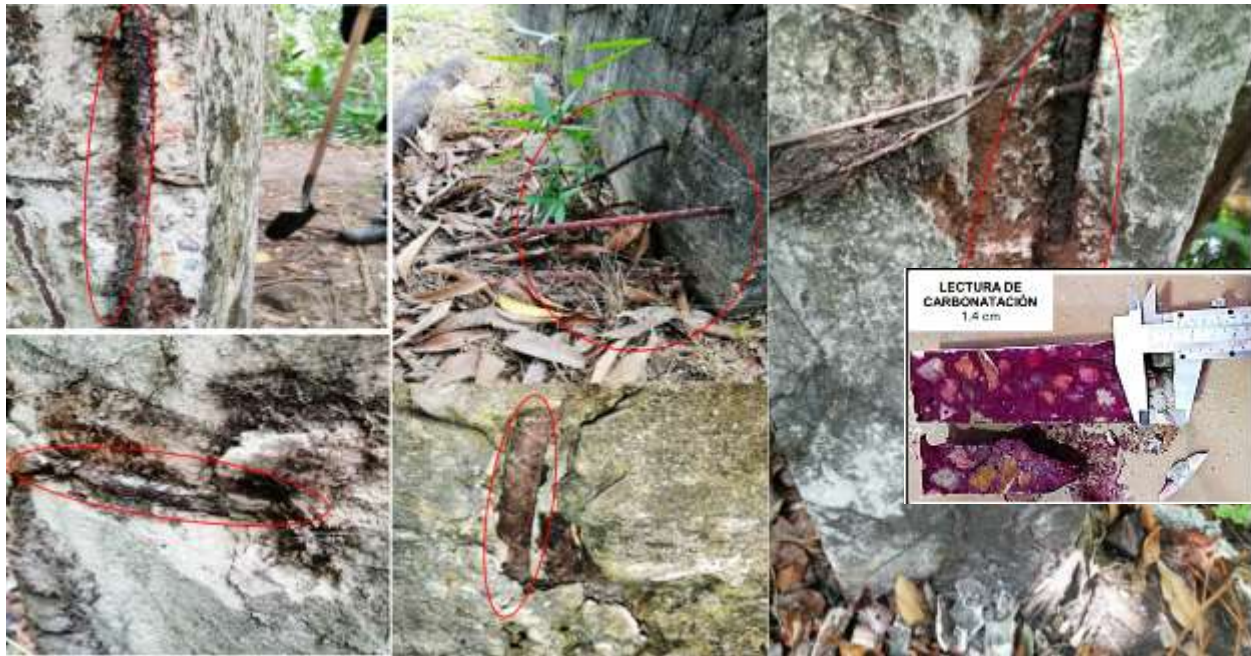
*Fotografía 3 Alto nivel de corrosión*

En la ilustración anterior se puede evidenciar lesiones debido a procesos constructivos inadecuados, en los que se ha dejado a la intemperie elementos de reforzamiento y espesor de recubrimiento de refuerzo insuficiente. Dicha situación ha desencadenado la oxidación y corrosión severa del refuerzo, llevando a una expansión de los aceros, descamación en varillas, pérdida de sección transversal de aceros, presencia de carbonatación, agrietamiento, desprendimiento de concreto y resistencia a la compresión menor a 28Mpa (4000Psi) requeridos por la normativa nacional para estructuras medioambientales (Cap. C-23 NSR-10).

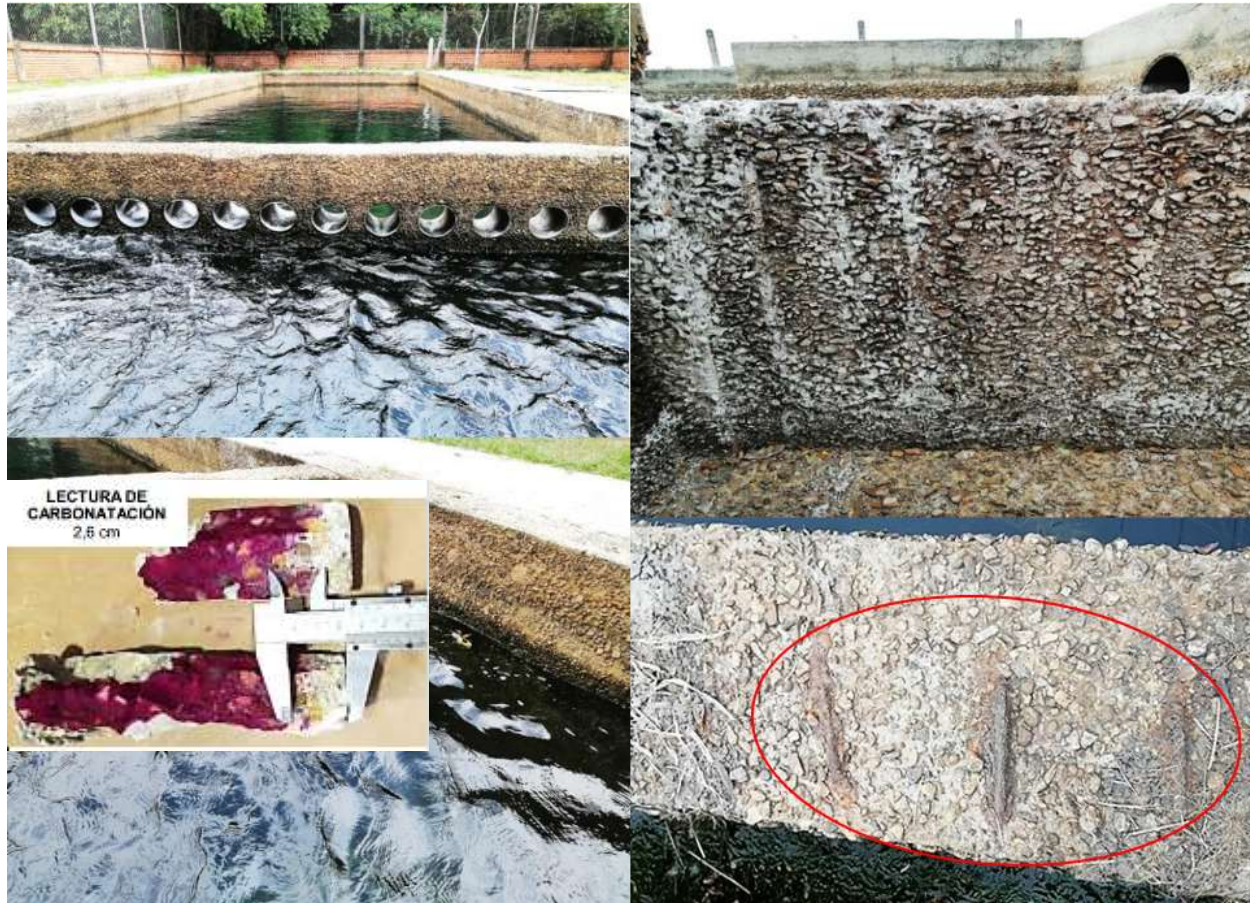
*Fotografía 4 Abrasión mecánica severa en concreto*

La patología presentada, relaciona su origen debido a los efectos mecánicos, puesto la abrasión por el tránsito del agua sobre los muros de concreto, adicionalmente, no se puede descartar una participación en dicha problemática por los efectos de aditivos químicos dada la necesidad de su uso, según la naturaleza de la estructura. En consecuencia, se ha perdido sección en los muros, exposición de aceros de refuerzo que una vez en contacto con aditivos como el cloro se ha acelerado procesos de oxidación y corrosión. Adicionalmente, se identifica

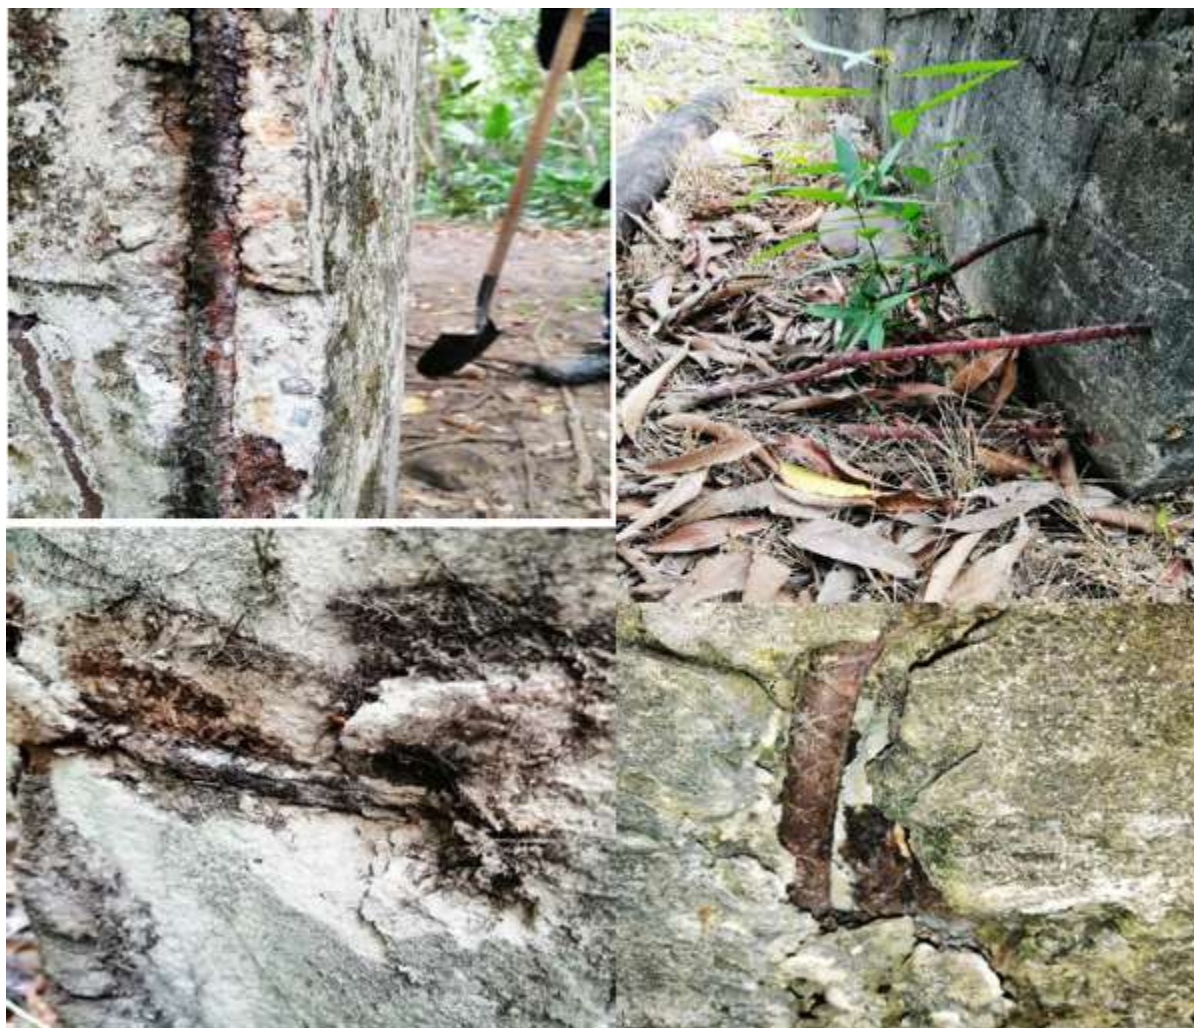
*Fotografía 42 Lesiones significativas en elementos de concreto*

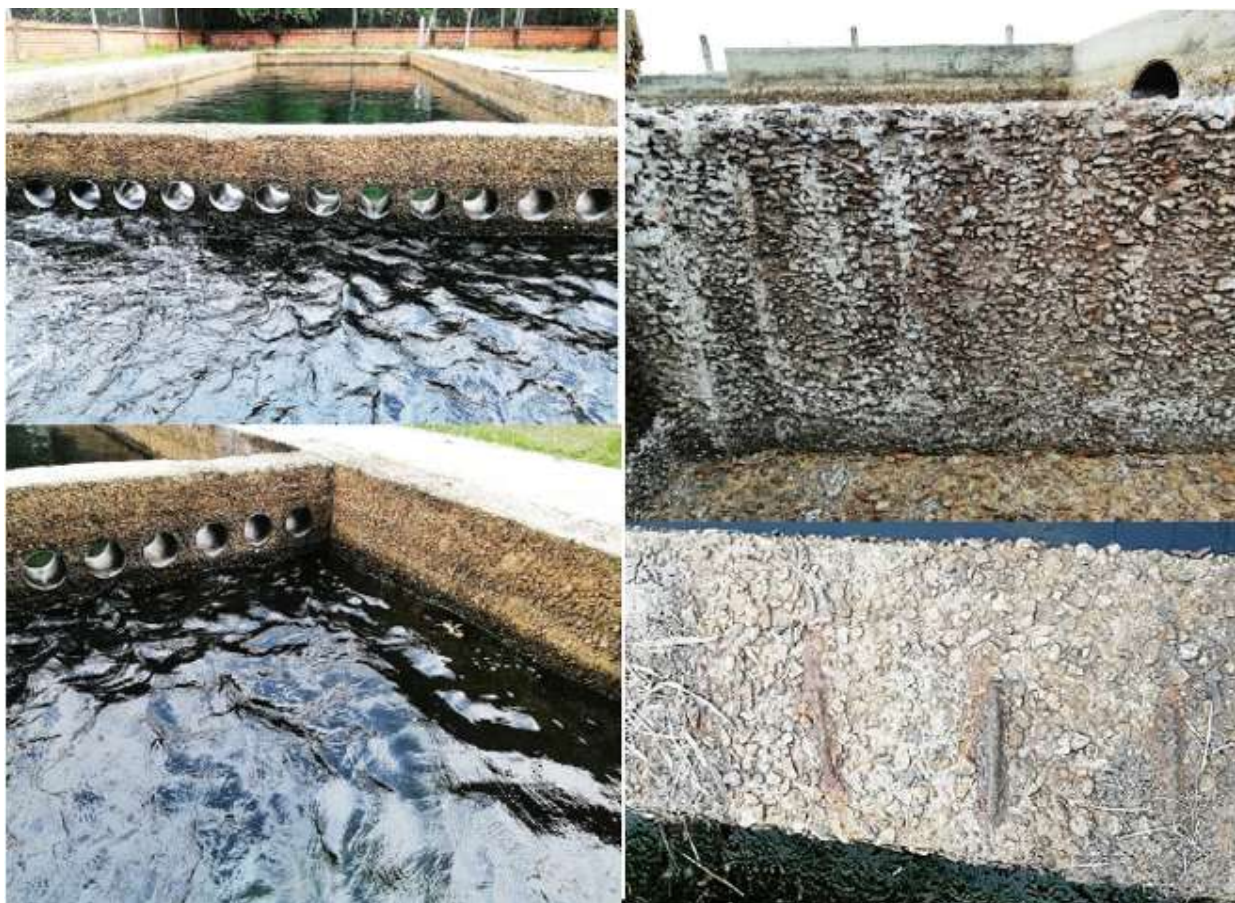
*Fotografía 43 Abrasión avanzada en elementos de concreto*
