**Estudio Patológico de una vivienda multifamiliar,  
ubicada en la localidad Rafael Uribe Uribe  
de la ciudad de Bogotá**

**Estudiantes:**  
**Ing. Anderson Vega Galindo**  
**Ing. Viviana Alejandra Alzate Quezada**

**Universidad Santo Tomás**  
**Decanatura de División de Educación Abierta y a Distancia**  
**Especialización en Patología de la Construcción**  
**Bogotá DC**  
**2022**

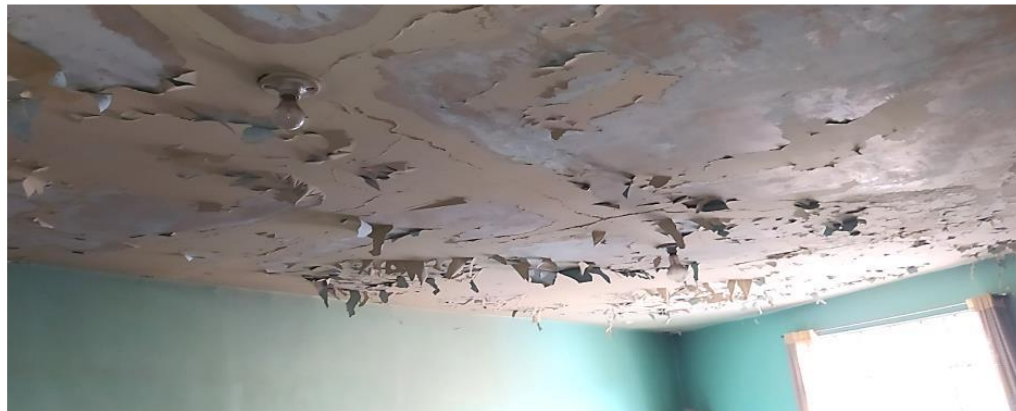
Ilustración 2. Registro fotográfico deformación-flecha. Fuente propia

Con la inspección visual se pudo apreciar desde el segundo nivel una flecha en la losa de cubierta, la cual pudo haber sido ocasionada por una flexión a causa de un exceso en el peso propio de la losa o a la ausencia de apoyos. Además, la falta de una leve contraflecha al momento de fundir, para asegurar una adecuada horizontalidad de esta. Según los propietarios, se rellenó la cubierta con un mortero para nivelar la superficie y eliminar la flecha, la cual estaba ocasionando empozamiento de agua al centro de la losa de cubierta.

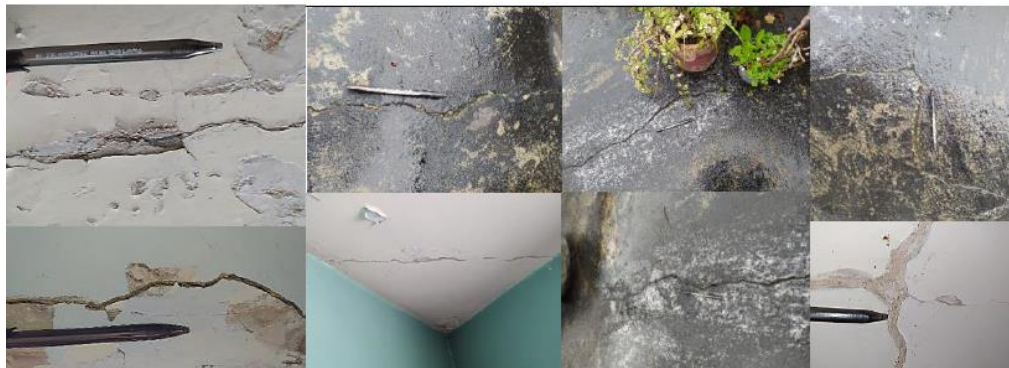
*Ilustración 4. Registro fotográfico fisuras y grietas. Fuente propia*

Se evidenciaron grietas y fisuras que aparecieron hace más de 30 años según los propietarios. En el caso de las grietas, sus espesores varían entre 3 y 6 mm, y algunas de ellas atraviesan la sección transversal del elemento. No se observan juntas de contracción. Posiblemente las grietas fueron causadas por la falta de intervención a fisuras por contracción plástica que aparecieron antes del fraguado, lo que generó el deterioro de estas a lo largo de los años, hasta llegar a convertirse en grietas. Otra posible causa son los esfuerzos generados a raíz de la flecha que presenta la losa, el peso que generó el relleno de mortero o por la falta de apoyos (sus únicos apoyos son los muros de cerramiento y unos muros divisorios). Los propietarios afirman que a pesar de haber nivelado la cubierta con mortero años atrás, las grietas volvieron a aparecer. Actualmente sobre el área que presenta mayor cantidad de grietas, se encuentran ubicadas varias macetas de diferentes tamaños (en su mayoría grandes), las cuales le están agregando peso a la losa.

Se evidenciaron grietas y fisuras que aparecieron hace más de 30 años según los propietarios. En el caso de las grietas, sus espesores varían entre 3 y 6 mm, y algunas de ellas atraviesan la sección transversal del elemento. No se observan juntas de contracción. Posiblemente las grietas fueron causadas por la falta de intervención a fisuras por contracción plástica que aparecieron antes del fraguado, lo que generó el deterioro de estas a lo largo de los años, hasta llegar a convertirse en grietas. Otra posible causa son los esfuerzos generados a raíz de la flecha que presenta la losa, el peso que generó el relleno de mortero o por la falta de apoyos (sus únicos apoyos son los muros de cerramiento y unos muros divisorios). Los propietarios

afirman que a pesar de haber nivelado la cubierta con mortero años atrás, las grietas volvieron a aparecer. Actualmente sobre el área que presenta mayor cantidad de grietas, se encuentran ubicadas varias macetas de diferentes tamaños (en su mayoría grandes), las cuales le están agregando peso a la losa.

- I. Retirar las macetas que se encuentran ubicadas especialmente en la parte central de la cubierta, ya que estas aportan un peso adicional para el cual la losa no fue construida.
- II. Se debe apuntalar la losa utilizando dos paraleles y una tabla lisa con el fin de dar apoyo y garantizar una correcta distribución de esfuerzos por área a la placa mientras la losa es intervenida. “Los apoyos deben ir en los tercios de la losa”.

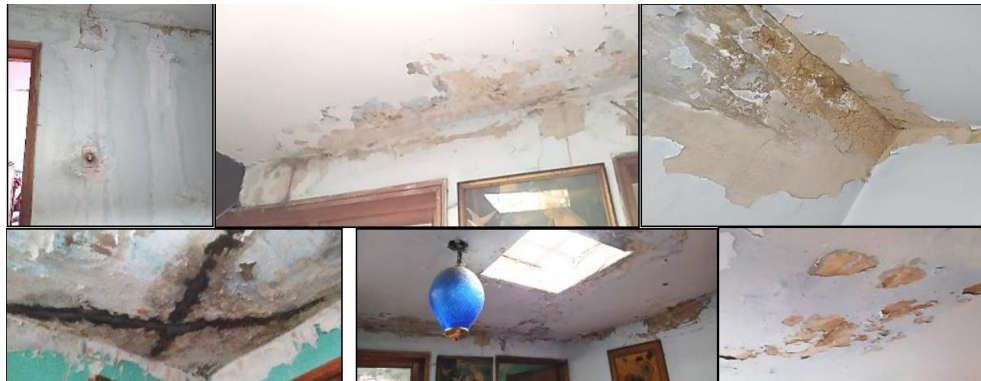
*Ilustración 6. Registro fotográfico humedad - filtración. Fuente propia*

Filtración de agua lluvia proveniente de la cubierta, la cual presenta grietas por donde ingresa el agua, generando humedad en la losa de concreto y parte superior de muros. Tanto en la cubierta como en los muros del segundo nivel, se evidencian eflorescencias, abombamiento y desprendimiento de la pintura, fisuras, desprendimiento de material y moho. En la losa no hay tratamiento de juntas ni medias cañas. La cubierta no tiene sifón, así que el agua lluvia es evacuada por medio de un desnivel que se hizo con mortero, el cual lleva a un pequeño tubo que sale a la calle desde la terraza. Los propietarios afirman haber aplicado una capa de emulsión asfáltica en la cubierta para impermeabilizarla. Al no funcionar, aplicaron posteriormente una capa de pintura bituminosa de aluminio únicamente sobre las grietas para intentar eliminar el problema de humedad y filtración, lo cual no funcionó, ya que jamás se repararon las grietas y fisuras antes de aplicar el impermeabilizante, lo que causó que estas se "calcaran" en la capa de impermeabilizante y con el tiempo ayudara a que se empezara a deteriorar a partir de estas. También se pudo observar que intentaron rellenar las grietas de la cubierta desde el interior de la vivienda con mortero para disminuir un poco el

problema de filtración (Ambas habitaciones que se encuentran bajo esta cubierta se ven afectadas por este problema).

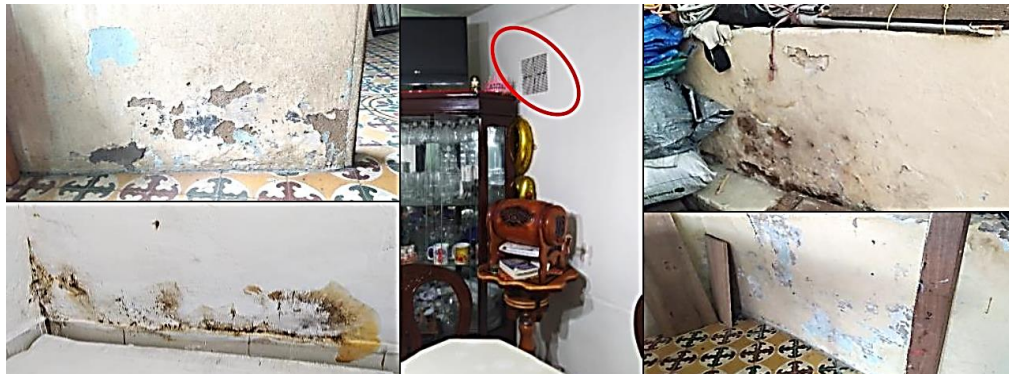
*Ilustración 8. Registro Fotográfico Humedad - capilaridad. Fuente propia*

Debido a que la edificación se encuentra ubicada en media ladera y que se construyó directamente sobre el terreno sin ningún tratamiento a pesar del alto nivel freático, presentaba un gran problema de humedad por capilaridad, por lo que años después los propietarios decidieron intervenir algunas habitaciones, colocando un plástico y fundiendo una placa de aproximadamente 5 cm sobre este. Lo anterior ayudo a disminuir un poco el problema, pero en el comedor el

muro que da contra la montaña, se siguió manifestando la humedad, razón por la cual instalaron una especie de muro de limpieza con ventilación y que no cuenta con acceso para mantenimiento, para ocultar los daños ocasionados por la humedad por capilaridad. En la habitación que se encuentra cerca a la entrada y en la que queda al fondo a la izquierda, se sigue presentando esta humedad, la cual en invierno se agrava, por lo que los propietarios realizan mantenimiento frecuentemente con pintura y estuco convencional.

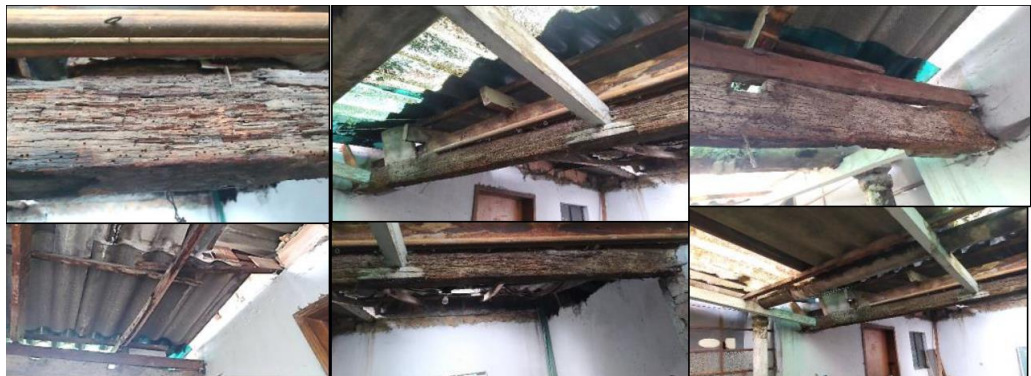
*Ilustración 10. Registro fotográfico organismos. Fuente Propia*

La estructura en madera, que soporta la cubierta liviana del patio ubicado en el segundo nivel, presenta varios tipos de patologías de tipo abiótico, biótico y de origen estructural. Se observan diferentes filtraciones en la cubierta debido a su mal estado, lo que afectó a la estructura, exponiéndola a altos niveles de humedad, causando la aparición de hongos de pudrición y posteriormente insectos que afectaron la resistencia de esta.

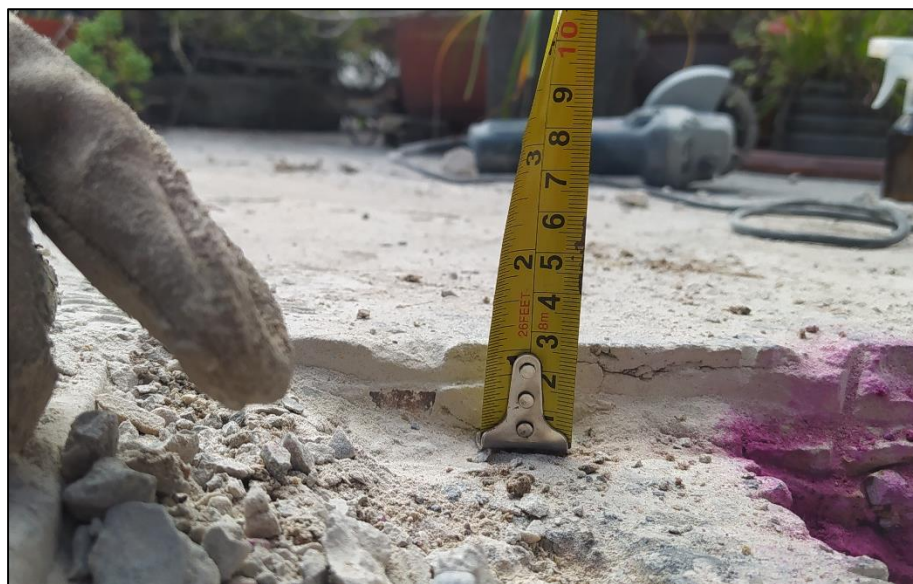
***Ilustración 21. Espesor del mortero de nivelación. Fuente propia***

Durante la exploración se encontró que la capa de mortero tiene un espesor de aproximadamente 2,6 cm, y que algunas de las fisuras de menor espesor que se observaban en la superficie y que durante la inspección visual se consideraron grietas, realmente no lo eran, porque no iban más allá del mortero.

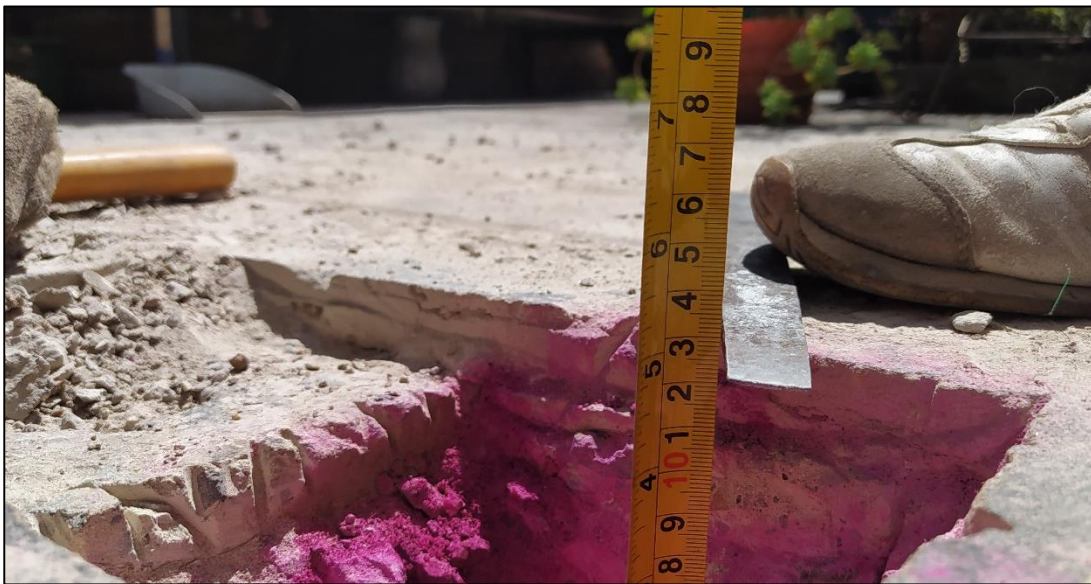
**Ilustración 22. Profundidad de remoción de concreto y mortero. Fuente propia**

Después de retirar aproximadamente 8,5 cm de concreto, no se halló el acero de refuerzo, por lo cual por cuestiones de seguridad y en común acuerdo con los propietarios, se tomó la decisión de no seguir con la remoción de concreto. Lo anterior, ayudó a determinar que el acero no se encontraba en la posición ideal, probablemente porque al fundir la losa no se colocaron separadores, para garantizar el recubrimiento ni para evitar que el acero fuera desplazado por el concreto durante el vertimiento.

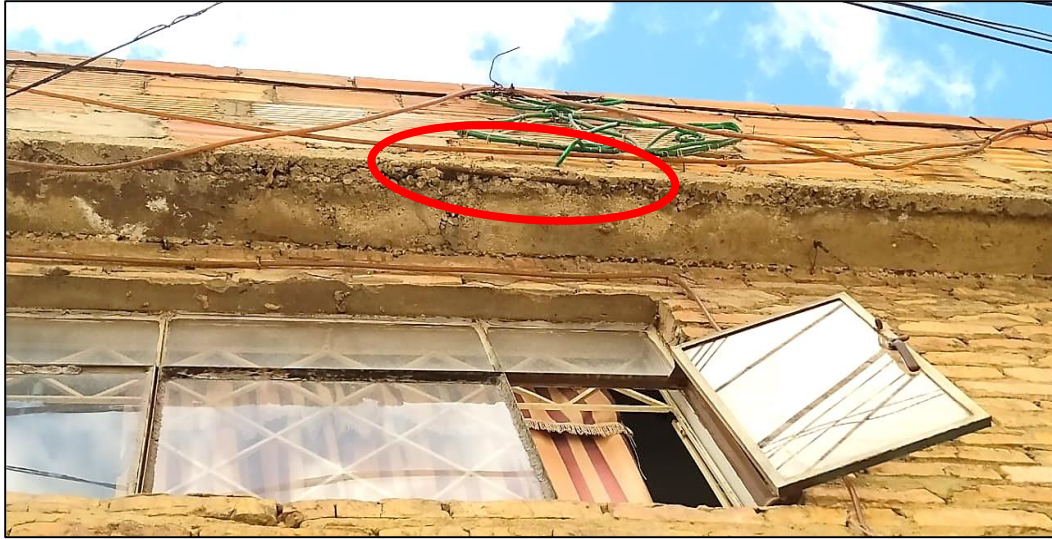
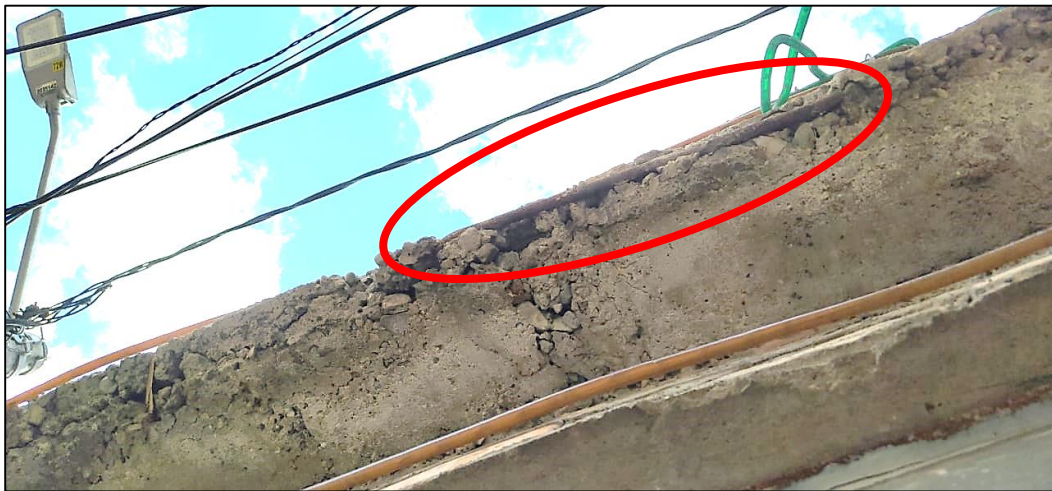
Haciendo nuevamente inspección visual en el exterior de la vivienda, se encontró que en una zona de la losa que daba hacia la fachada, el acero se encontraba a la vista y con principios de corrosión, esto permitió corroborar la teoría de que la armadura no se encontraba en el lugar esperado, sino que por el contrario estaba muy cercano a la parte inferior de la losa y no poseía ni siquiera 2 cm de recubrimiento en esta cara. El acero hallado tiene un diámetro de 1/2" y es liso, características típicas del refuerzo teniendo en cuenta la época en la que fue construida la edificación (más de 60 años). Por otra parte, en esta zona el concreto se encontraba en mal estado, ya que presenta pérdida de material cementante, quedando los agregados a la vista.

***Ilustración 23. Acero de refuerzo de la losa de cubierta a la vista y corroído. Fuente propia***

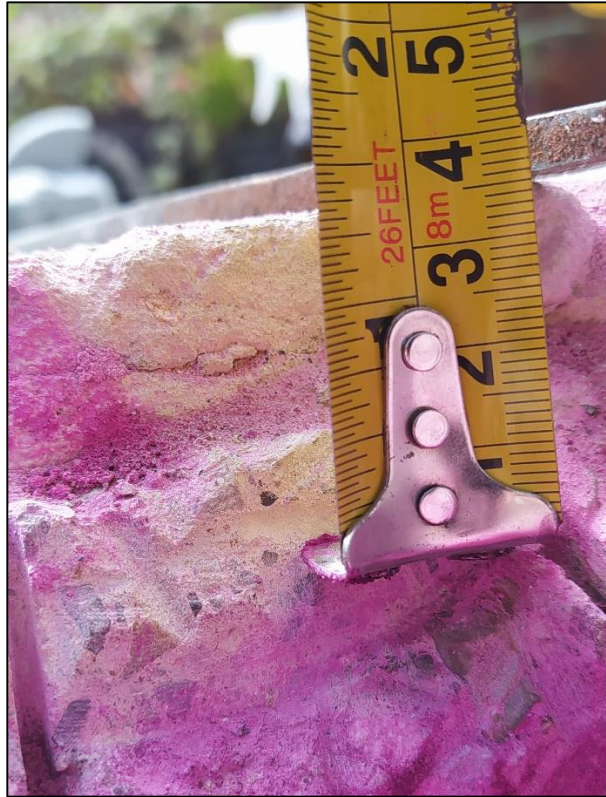
**Ilustración 25. Avance del frente de carbonatación. Fuente propia**

velocidad obtenida solo corresponde a la deficiencia constructiva, por lo cual no es un dato confiable.

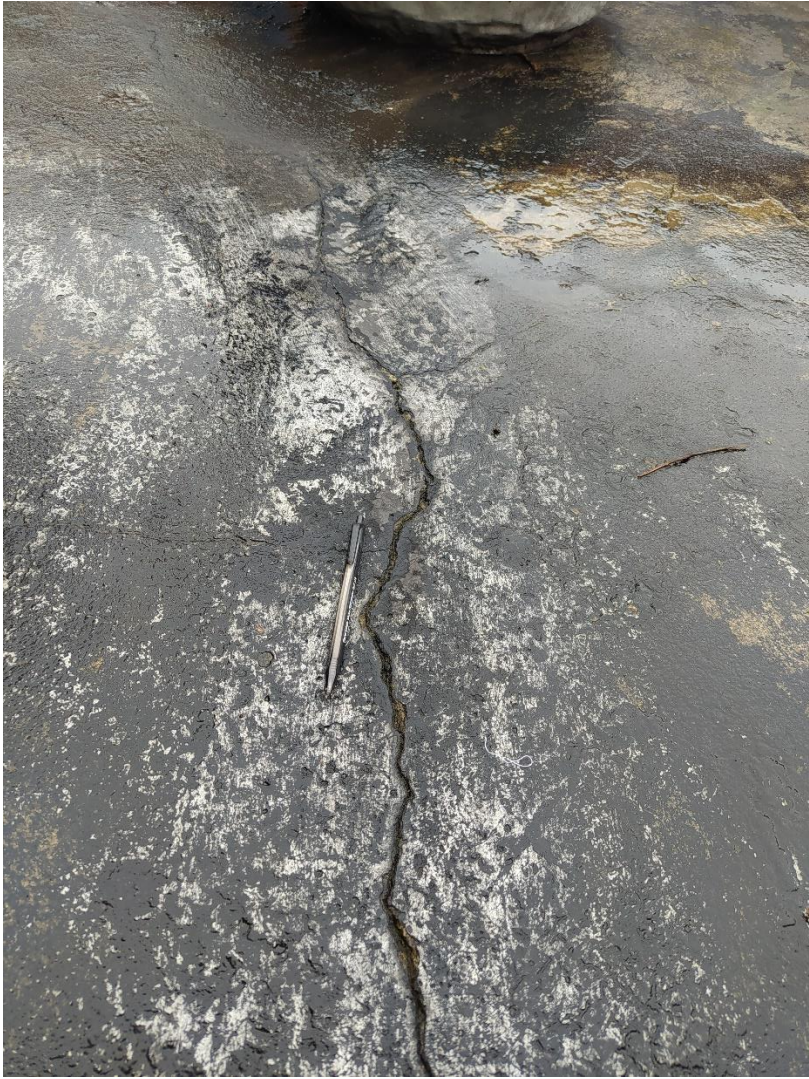
| DAÑO | DESCRIPCIÓN DEL DAÑO |
|---|---|
| Fuerte | <p><u>Criterios:</u></p> <ul style="list-style-type: none"> <li>• Fisuras con espesores entre 3 y 6 mm*</li> <li>• Fisuras que en su mayoría atraviesan la sección transversal de la losa.</li> <li>• Fisuras que ocupan el 50% de la losa.</li> </ul> <p><u>Apariencia Típica:</u></p> |

\*Según la ACI 224R-01, el espesor razonable de fisuras para estructuras de concreto reforzado bajo cargas de servicio, en condiciones de exposición a humedad o a aire húmedo es de 0,30 mm.
