## **Especialización en patología de la construcción**

### **Estudio patológico del aula múltiple de la Institución Educativa Municipal Domingo Savio – corregimiento Regueros - municipio de Pitalito (Huila)**

**Ibagué, Julio de 2019**

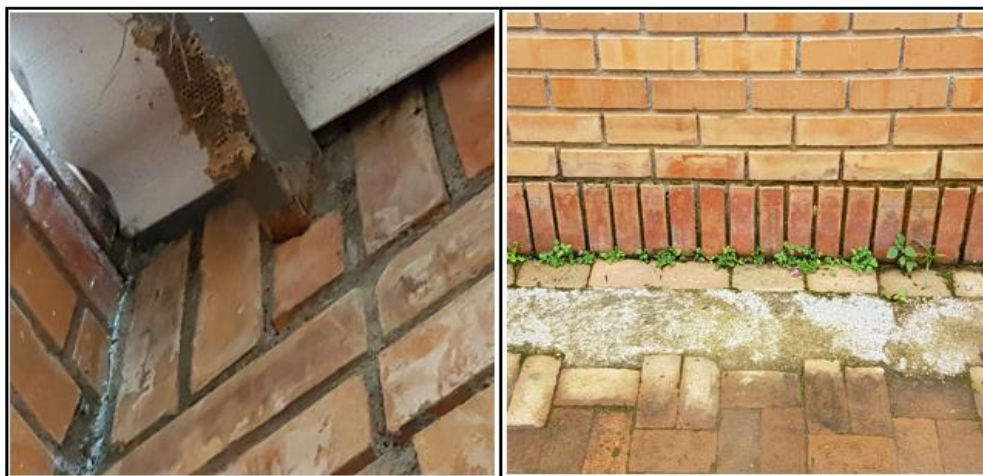
La edificación cuenta con la presencia de materia orgánica entre las uniones del suelo con los muros perimetrales, más específicamente existen plantas como mohos y malezas que crecen atrayendo a diferentes tipos de animales, lo cuales pueden afectar la salud de los que ocupan la estructura, además se puede presentar que en la mayoría de los casos se pueda tratar de especies trepadoras e invasoras, que a futuro y con un descuido, pueden imposibilitar el tránsito de quienes caminan.

Debido a las lesiones mencionadas existen problemas de erosión en los materiales, ya sea por la constante exposición al agua o bien por las plantas que se adhieren a la superficie de los materiales que se abren paso entre las uniones o deterioran los elementos estructurales y no estructurales.

Gráfica 10: Síntoma, presencia de materia orgánica creciendo en la edificación. Fuente: Los autores.

Se deben realizar limpieza de las zonas afectadas, retirando las plantas y musgos, luego remplazar los elementos erosionados e hidrofugar. Para eliminar la causa primaria se debe instalar estructuras de protección que eviten el escurrimiento y salpique de las aguas lluvias.

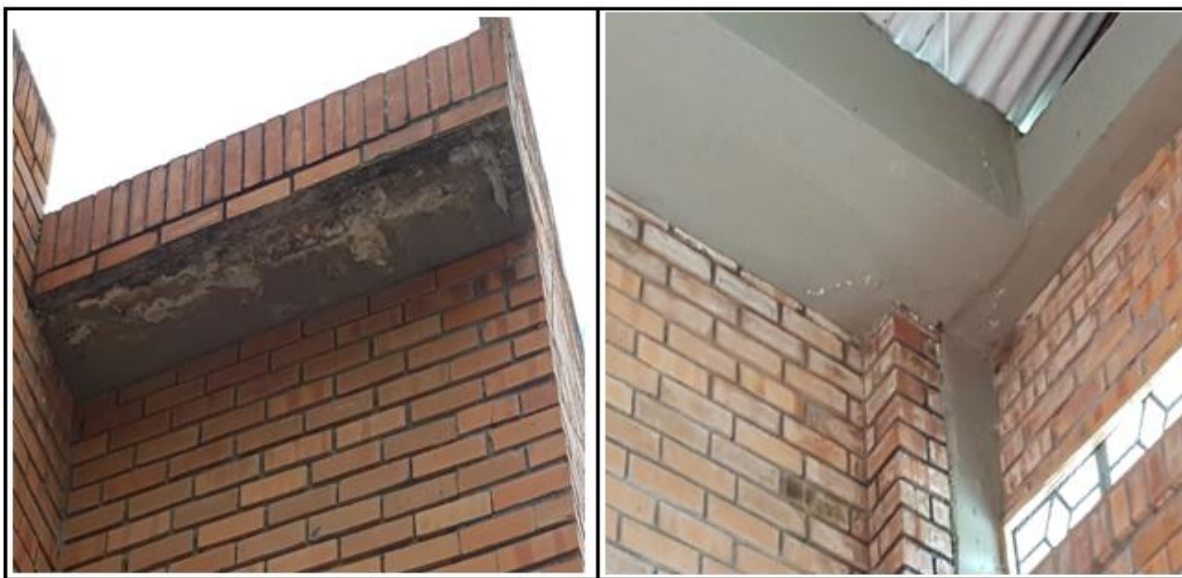
También es evidente la humedad que se presenta en la parte superior de la estructura, pues se presentan filtraciones en la cubierta cada vez que llueve. El agua es posteriormente transportada a los demás elementos estructurales y no estructurales debido a la tensión superficial, provocando un descascaramiento en las fachadas y pinturas de la edificación.

Gráfica 11: Síntoma, filtración de la humedad por tensión superficial. Fuente: Los autores.

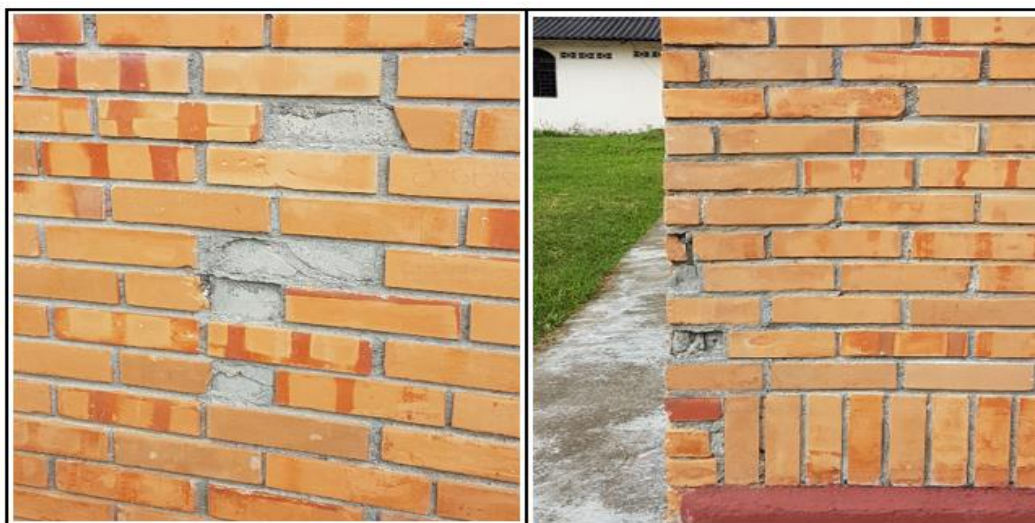
Es posible apreciar desprendimientos en la superficie de la fachada provocada por el mal procedimiento constructivo, el cual es evidente la escasez de mortero de pega, o bien se puede presentar por la mala relación agua- material cementante que carece de adherencia para soportar los ladrillos de la fachada.

Gráfica 12: Síntoma, Desprendimientos en la fachada. Fuente: Los autores.

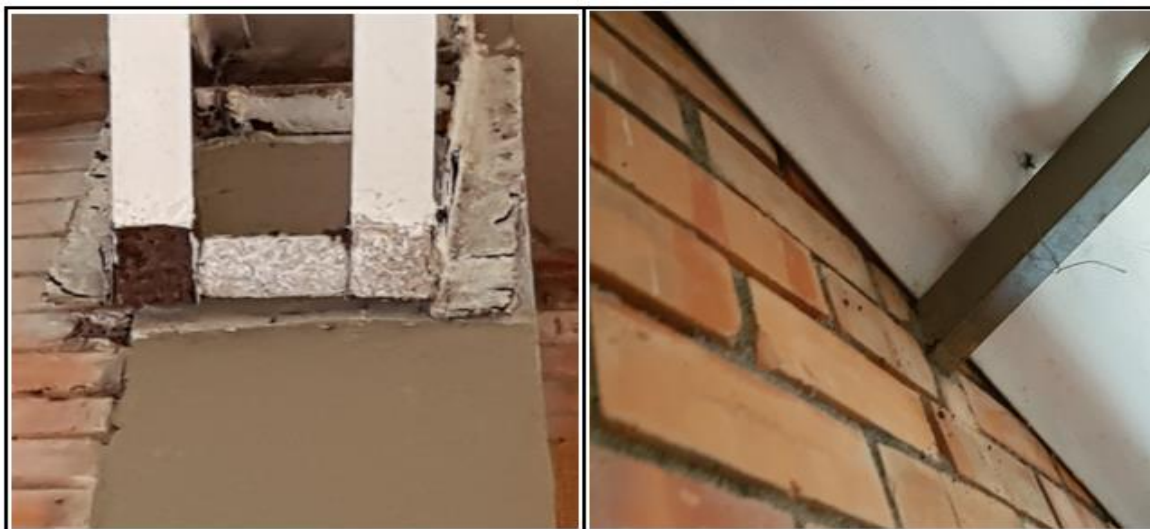
Debido a la filtración de agua y por la tensión superficial, se han afectado algunos elementos metálicos gracias a la constante humedad a la que se les expone, existe la presencia de corrosión de algunos elementos metálicos, más específicamente en las uniones.

Gráfica 13: Síntoma, corrosión en los elementos metálicos. Fuente: Los autores.

Además de las lesiones en mampostería, se hizo mención de la corrosión en el anclaje de cubierta, lo que hace más evidente la magnitud de riesgo y amenaza al permitirse niveles superiores

Se deben adoptar barreras físicas en las aberturas de las culatas y entre los aleros y la cubierta, que impidan la entrada de estos animales, al igual que aseo y limpieza de estos depósitos, verificar si se ha iniciado un proceso de corrosión a la estructura metálica y proceder con su limpieza y remplazo de la capa protectora.

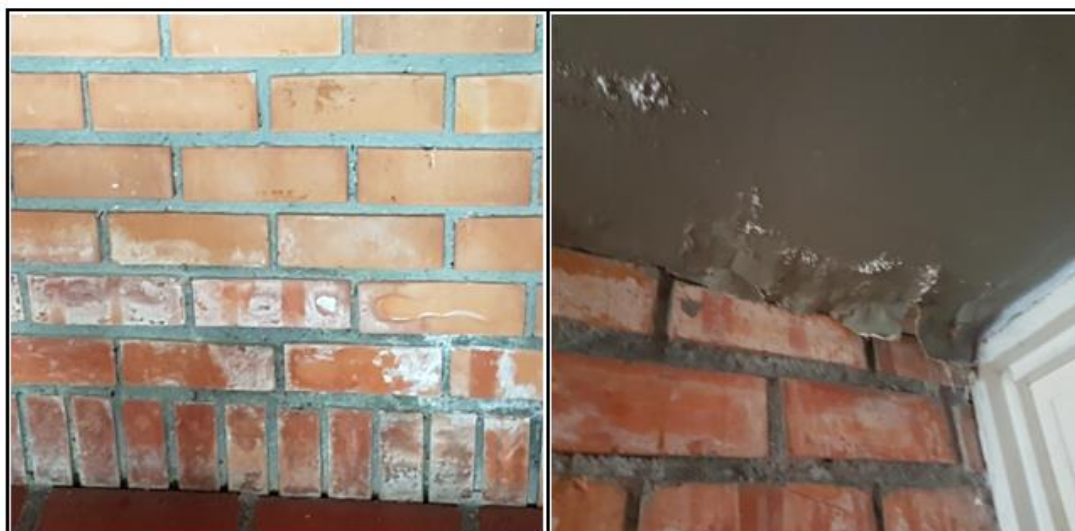
Es evidente que la fachada en ladrillo sufre de eflorescencia, causada principalmente por la humedad que transporta las sales solubles a través de los poros del material, lo cual hace que los muros tengan un aspecto desagradable, además de provocar suciedad cuando esta sal se seca y se convierte en polvo.

Gráfica 14: Síntoma, eflorescencia en los muros de ladrillo. Fuente: Los autores.

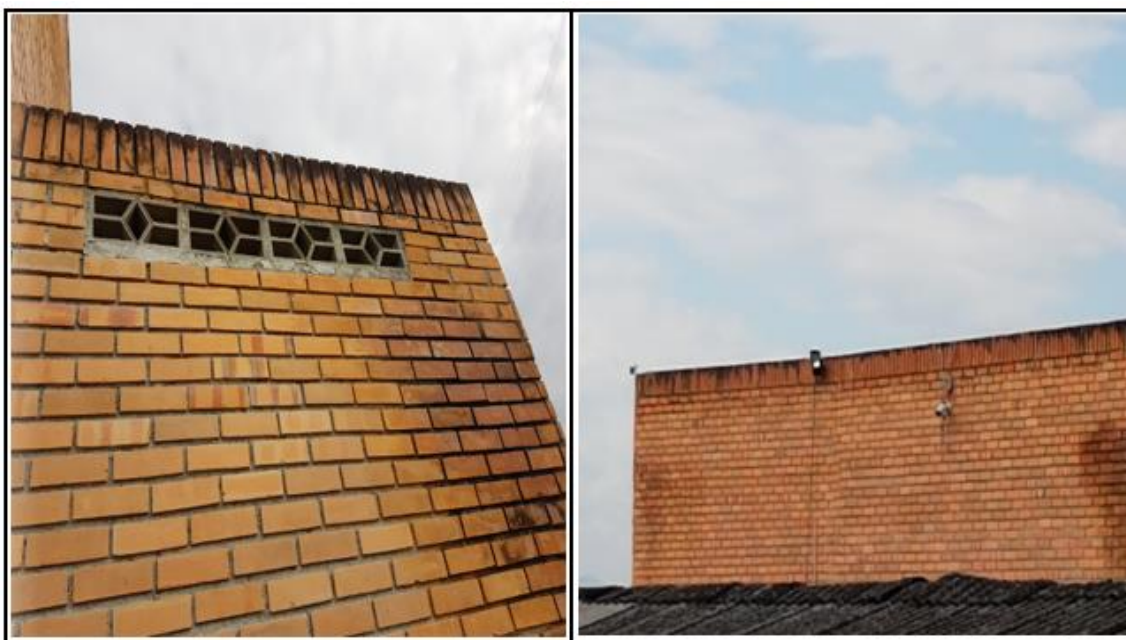
También en la fachada existe la presencia de moho, el cual afecta la arquitectura visible de

edificación haciendo que tenga un aspecto desagradable y causando problemas como la corrosión en los elementos metálicos y eflorescencia en los muros. También se puede interpretar como suciedad que pueden atraer material orgánico como hongos y algunos animales que pueden ser perjudiciales para la salud de los ocupantes.

Gráfica 15: Síntoma, moho en la fachada causado por la humedad. Fuente: Los autores.
