PASANTÍA EMPRESARIAL  
MEJORAMIENTO DE LA VÍA DESDE EL PUENTE DE LA INTERSECCIÓN DE LA  
SÉPTIMA BRIGADA HASTA EL RÍO OCOA EN LA VÍA QUE CONDUCE DE  
VILLAVICENCIO A PUERTO LÓPEZ, EN EL MUNICIPIO DE VILLAVICENCIO – META  
SEGUNDA ETAPA

Trabajo de grado presentado como requisito para optar al título de Ingeniería Civil

Se realizó seguimiento diario como inspector técnico de interventoría por parte del consorcio interowl encargado de la misma en el proyecto de contratación pública. Contrato de Interventoría

AIM No. 155 de 2018 – Proyecto No. 060 de 2018 denominado “MEJORAMIENTO DE LA VÍA DESDE EL PUENTE DE LA INTERSECCIÓN DE LA SÉPTIMA BRIGADA HASTA EL RÍO OCOA EN LA VÍA QUE CONDUCE DE VILLAVICENCIO A PUERTO LÓPEZ, EN EL MUNICIPIO DE VILLAVICENCIO – META SEGUNDA ETAPA”.

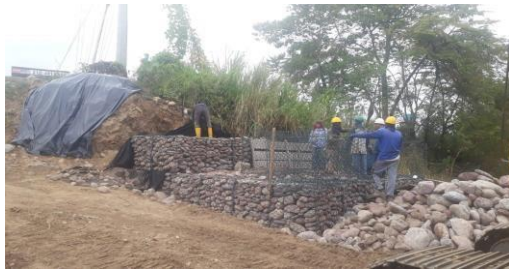
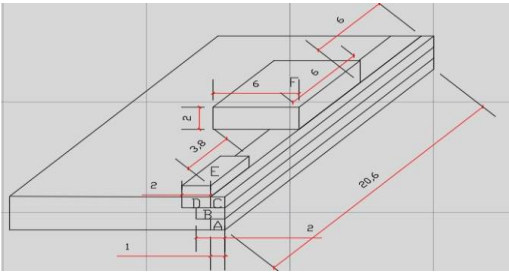
| Fecha | Descripción y Objetivo propuesto | Evidencias |
|---|---|---|
| 17 enero<br>al 22<br>enero | Se realiza la inspección visual, esquematización por AUTOCAD y la memoria de cálculo de cantidades de los gaviones instalados en estribo Villavicencio INV E-218, INV E-223, ASTM D7012 | |

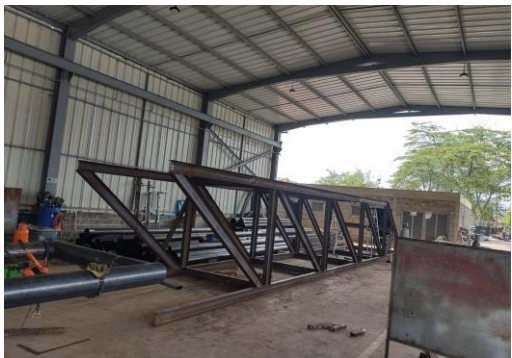
| | Además, se realizó visita al taller del contratista donde se observó el avance de distintos elementos estructurales. | |

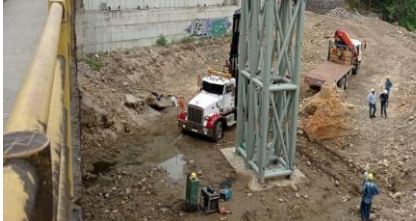
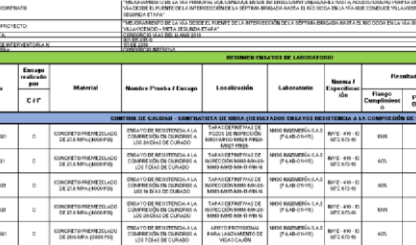
| <p>7 febrero<br/>al 12 febrero</p> | <p>Esta semana se realiza acompañamiento al traslado, instalación y soldadura en apoyo intermedio provisional ingreso al formato de ensayos de laboratorios realizados por el contratista</p> | |

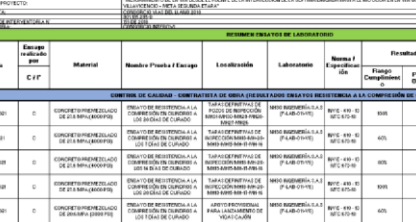
| <p>14 febrero<br/>al 19 febrero</p> | <p>Se realiza acompañamiento en la instalación de vigas cajón esviadas que llegaron a campo y el ingreso de resultados de laboratorio de la compresión de cilindros de concreto del dado de concreto construido INV E - 410 – 13 NTC 673-20</p> | |

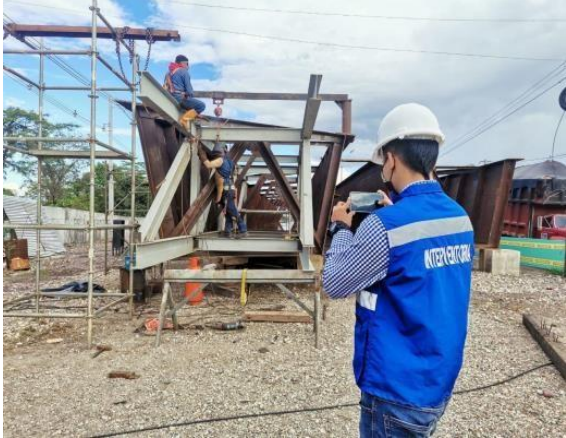
| <p>21<br/>febrero<br/>al 25<br/>febrero</p> | <p>Se realiza acompañamiento a las actividades realizadas en zona de viga cajón norte a la cual se le va a soldar la primera sección de una serie de elementos que en conjunto se les llama nariz de lanzamiento.</p> <p>Se ingresa los resultados de los laboratorios realizadas a las piedras utilizadas para el armado de los gaviones</p> <p>Siguiendo las siguientes normativas INV E – 218, INV E – 223, "ASTM D7012 MÉTODO C"</p> | |

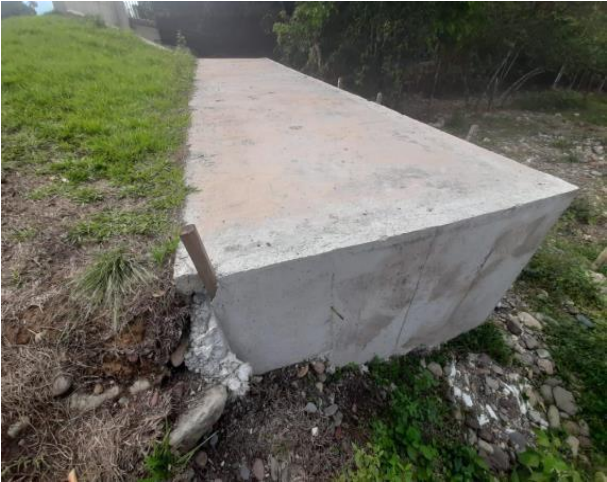
| 7 marzo<br>al 12<br>marzo | <p>Se desarrolló los resúmenes eléctrico e hidráulico del mes de febrero, además se revisó boxculvert calzada izquierda y se hace la conclusión de que la afectación observada es causada por el recorrido del agua que pasa por ese sector que es un daño superficial que no afecta a la estructura</p> | |

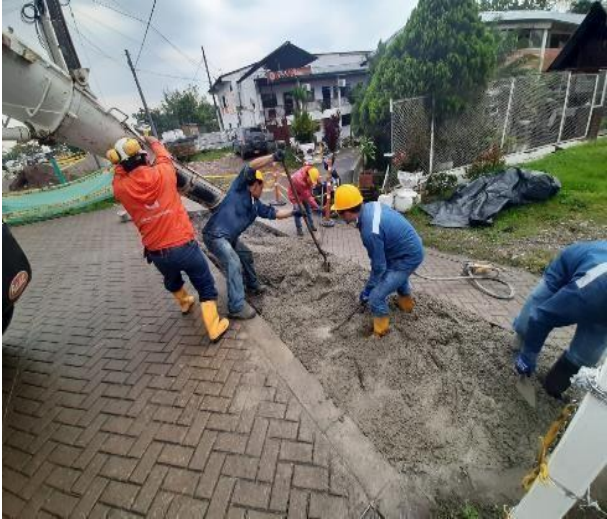
| | <p>Se Supervisó el Proceso de vaciado en concreto premezclado en acceso vehicular del hotel POFA por lo cual Se tomó muestras del concreto que se usó en la placa antes mencionada y se realizó el proceso de cilindros de concreto en 3 probetas para ser falladas a 7 14 y 28 días posteriormente (25 vueltas mezclando y 3 golpes por cada capa, 2 en total) siguiendo las normas INV E-410-13, NTC 673-20.</p> | |

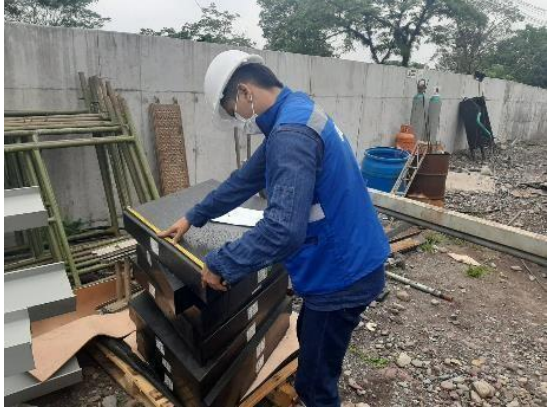
| 14 marzo<br>al 18<br>marzo | Se hizo la Medición de placas neopreno 8 unidades (92.3X80X10) cm las cuales llegaron a obra y son claves en el proceso de oscilación que se va a ver expuesta el puente vehicular | |

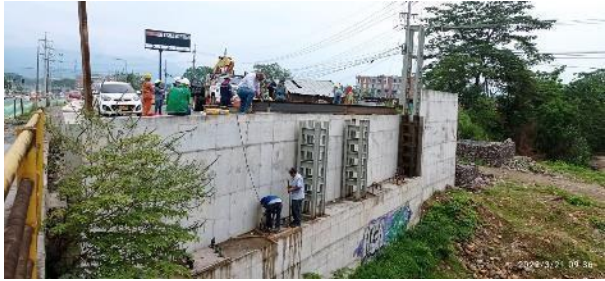
| 22 marzo<br>al 26<br>marzo | Se supervisó la Instalación grouting de nivelación en el estribo margen izquierda y Se aprendió que el grouting sirve para anclar y fijar elementos que aseguren un alto desempeño según la necesidad. | |

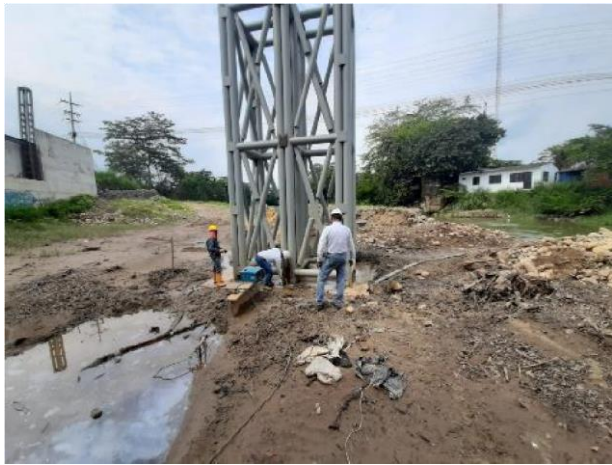
| | Se realizó el Recorrido de obra con el ingeniero Quintana que es el residente de interventoría y cuenta con bastante conocimiento en el tema de puente vehicular el cual sugiere la instalación de grouting sobre los pedestales provisionales que soportan la viga cajón norte para evitar oscilaciones grandes en el ensayo de los rodachines | |

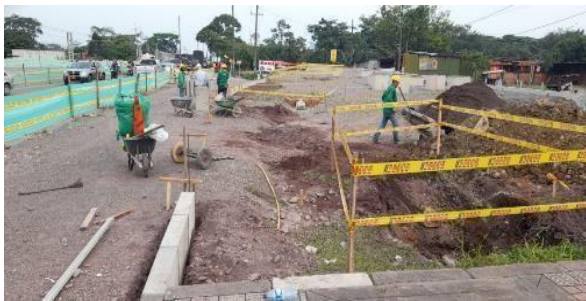
| | <p>Se supervisó el Solado en la caja de inspección eléctrica</p> <p>276 calzada derecha K1+310. Se aprendió que las cajas eléctricas van debajo del camino utilizado por las ciclorrutas.</p> | |

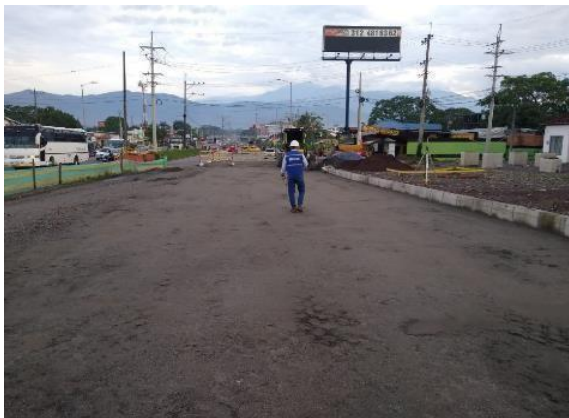
| 25 abril al 30 abril | <p>Se realizó verificación de capa final de Base Granular en la calzada izquierda entre las Abs k1+300 hasta la Abs k1+350 en altimetría y ubicación corresponden al cambio realizado en el perfil horizontal de la vía se dejó el pendiente realizar más compactación el día de hoy y realizar prueba de planicidad y presentación del tramo a asfaltar.</p> | |

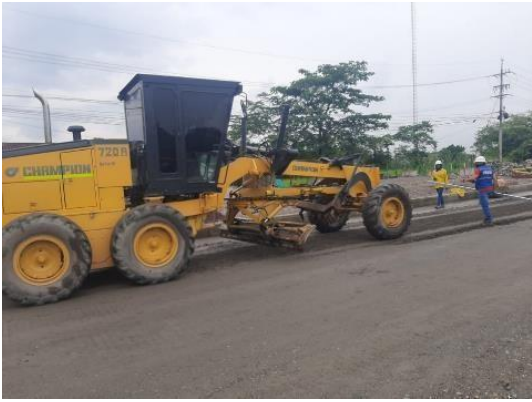
| | <p>Se realizó prueba de planicidad en el tramo anteriormente mencionado y se corrigen los puntos dónde se presentaron bateas y sobresaltos se volverá a realizar compactación</p> | |

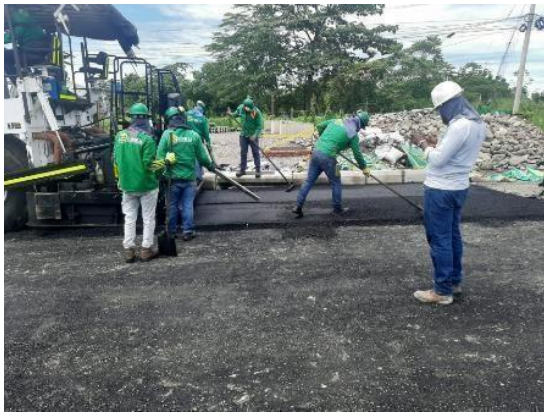
| | <p>Se realizó Toma de temperatura 132°C sobre asfalto regado en k1+330 calzada izquierda el cual es una temperatura que está entre los rangos aceptables del asfalto (130°-140°)</p> | |

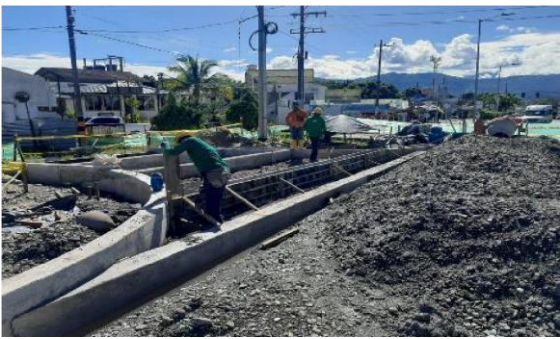
| | <p>Se realizó medición de viga cinta que se instaló en la construcción de acceso vehicular calzada derecha en entrada a hotel las cayenas</p> | |

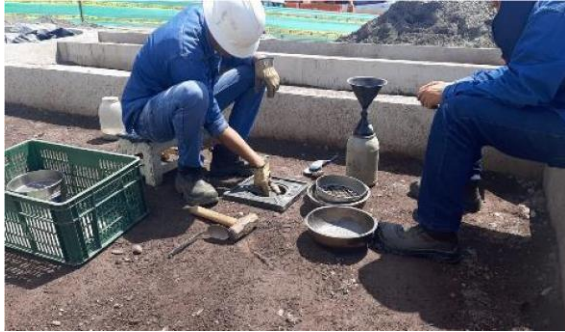
| | <p>Se realizó ensayo de cono de arena a la subbase granular instalada en el acceso vehicular en la cual de las 2 muestras que se tomaron el % de compactación fue mayor a 95% lo cual cumple con la norma del INVIAS</p> | |

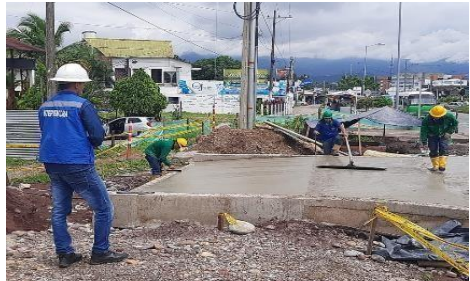
| | <p>Se supervisó el vaciado de concreto sobre acceso vehicular y se tomó 3 probetas de concreto y una vigueta para ser ensayadas posteriormente</p> | |

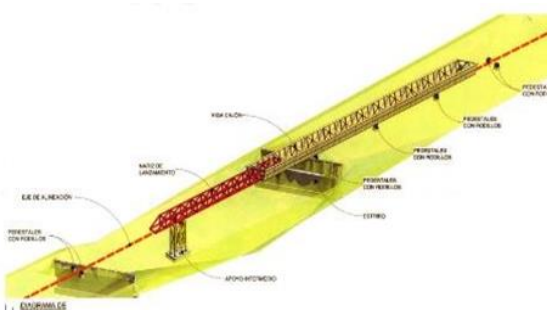
| <p>9 mayo al 12 mayo</p> | <p>Se continuó el acompañamiento en el izaje de la viga cajón norte con ayuda de grúa telescópica para así soportar la nariz de lanzamiento que debe usarse también en el izaje de viga cajón sur</p> <p>Se aprendió el uso del burro en las actividades de localización de sardineles el cual nos indica la distancia vertical desde el burro hasta la parte superior del sardinel</p> <p>Se discutió con el Ingeniero acerca del porqué la instalación del puente vehicular es una viga en acero sin apoyo intermedio y es debido a que los estudios geotécnicos e hidrológicos del río Ocoa demostraron que el apoyo intermedio en concreto existente está afectando el cauce del río y hace que la mayor cantidad de esta agua socave el extremo puerto López por lo cual si se hubiera tomado en cuenta la construcción de un puente similar al ya hecho aumentaría el impacto tanto del estribo Puerto López como de las viviendas aledañas al río</p> | |

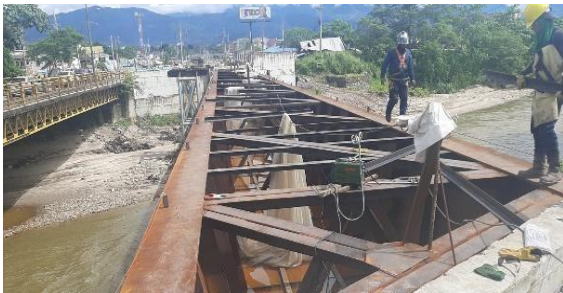
| 23 mayo<br>al 28 mayo | <p>Se realizó recorrido de obra y se observó que el contratista se encuentra soldando riostras no estructurales (ángulos dobles 3"x1/4") cada 1,20 m en viga cajón norte, se instalan con el fin de rigidizar la viga cajón norte, para evitar pandeo de la lámina Steel Deck cuando se realice el vaciado de concreto del tablero, buscando mejorar la instalación de este componente.</p> <p>Se realizó reporte a profesional SYSO debido a la falta de amarre de los trabajadores en línea vida</p> |

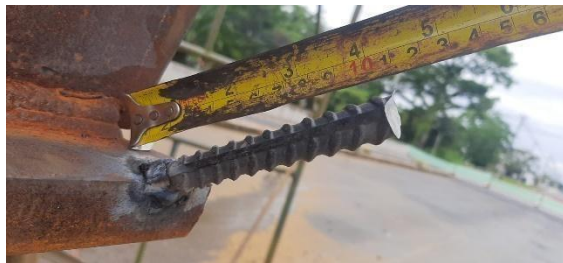
| | | | | | | | | | | | | | | | | | | | | | | | | | | | | | | | | | | | | | | | | | | | | | | | | | | | | | | | | | | | | | | | | | | | | | | | | | | | | | |
|---|---|---|---|---|---|---|---|---|---|---|---|---|---|---|---|---|---|---|---|---|---|--|--|--|---|---|---|---|--|---|---|---|---|---|---|---|---|---|---|---|---|---|---|---|---|---|---|--|--|--|---|---|---|---|--|---|---|---|---|---|---|---|---|---|---|---|---|---|---|---|---|---|---|--|--|--|---|---|---|---|
| 31 mayo<br>al 04 junio | <p>Se realizó medición varillas de acero de 1/2" que están soldando cada 1.2m en viga cajón sur aguas arriba para evitar desplazamiento en instalación posterior de voladizo longitud de 10cm</p> |

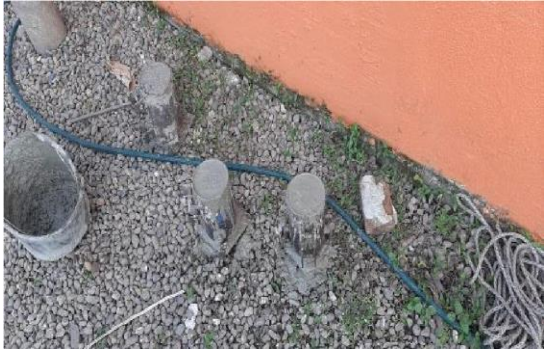
| 21 junio<br>al 25<br>junio | Se tomó cilindros de concreto de 4000psi instalado en sumidero k1+500 calzada izquierda 3 probetas para ser falladas a 7 14 y 28 días posteriormente (25 vueltas mezclando y 3 golpes por cada capa, 2 en total) siguiendo las normas INV E-410-13 NTC 673-20 | |

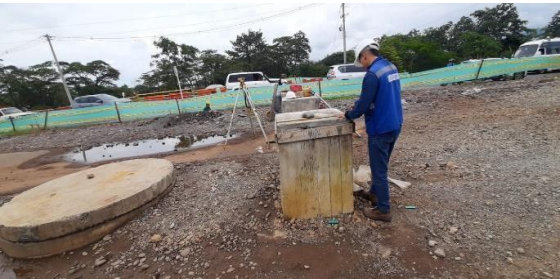
| 28 junio<br>al 2 julio | Se realizó la medición de cada uno de los 12 pedestales que fueron construido para ser el soporte de vigas cajón antes del izaje, esta medición se realizó para así poder cuantificar los m3 de demolición | |

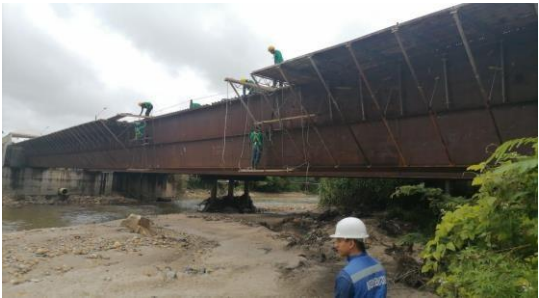
| | Se inspeccionó la actividad de instalación de parales y formaletas del voladizo en viga cajón sur, además se verificó que todos los trabajadores utilizaran los elementos de protección personal | |

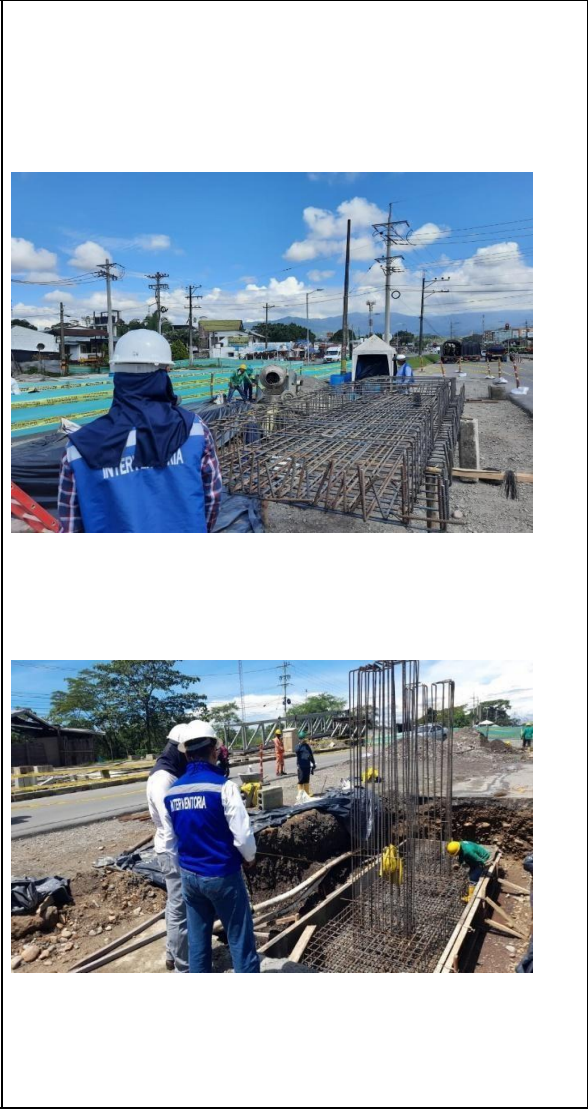
| <p>4 julio al<br/>12 julio</p> | <p>Se realizó la verificación de la parrilla de aceros construida para zapata central en la cual se revisó que cada uno de los flejes, varillas, traslapes y amarres cumplieran con el del plano. Se observó 12 traslapos no cumplen con la longitud mínima para traslapes con barra No5 de 75 cm, se le notificó al inspector del contratista para realizar los cambios por los traslapos adecuados.</p> <p>Se realizó conteo de aceros en pedestales dando una total de 32 varillas No 6 y 12 No 5 y se verificó la altura de formaleta de 0,60m para así realizar vaciado de concreto de 4000psi</p> | |
