TIPO DE FICHA		RECONOCIMIENTO INICIAL				
<b>Proyecto:</b>	Estudio Patológico Escuela Rural San Antonio Cruz					
<b>Localización</b>	Vereda San Antonio					
<b>Municipio</b>	Guadalupe					
<b>Departamento</b>	Santander					
<b>Documentos de estudio y de referencia.</b>						
Documento	Existe	Realizado por	No existe	Debe realizarse	Observaciones	
Plano de localización	x	Propio			Realización Propia	
Delimitación espacial del proyecto	x	Propio				
Levantamiento topográfico			x		No se tuvo acceso a la información	
<b>Arquitectónico</b>						
Plano de Plantas	x	Propio			Realización Propia	
Plano de fachadas	x	Propio			Realización Propia	
Plano de Cortes	x	Propio			Realización Propia	
Niveles	x	Propio			Realización Propia	
<b>Documentos de estudio y de referencia.</b>						
Planta de cimentación			x		No se tuvo acceso a la información	
Planta de tablero			x		No se tuvo acceso a la información	
Detalle de losas de concreto			x		No se tuvo acceso a la información

<b>TIPO DE FICHA</b>	INFORMACIÓN GENERAL E HISTÓRICA
<b>Proyecto:</b>	Estudio Patológico Escuela Rural San Antonio Cruz
<b>Localización</b>	Vereda San Antonio
<b>Municipio</b>	Guadalupe
<b>Departamento</b>	Santander

FICHA DE CA

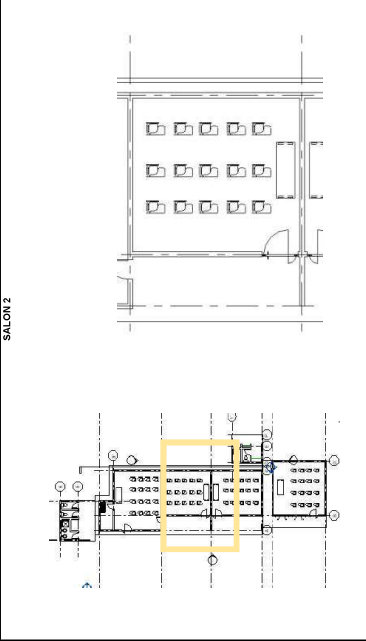
1. LOCALIZACION ESPACIO ESTUDIADO  
SALON 2

ELEMENTO	SISTEMA CONSTRUCTIVO		TIPO DE LESION						CAUSA DIRECTA				CAUSA INDIRECTA				OBSERVACIONES GENERALES
	MATERIAL	ELEMENTO MEDIANTE VALORACION VISUAL	FISICAS	MECANICAS	QUIMICAS Y BIOLÓGICAS	ANTROPICAS	FISICA	QUIMICA	MECANICA	DISEÑO	CONSTRUCCION	MATERIAL	MANTENIMIENTO				
																L	
CUBIERTA	ESTRUCTURA MADERA METALICA TEJA CERAMICA POLICARBONATO TEJA PLASTICA PLACA CONCRETO OTRO	X X X X X X	SUCIEDAD		OXIDACION											SE PUEDE OBSERVAR LA FALTA DE MANTENIMIENTO QUE EVITE LA CORROSION DE LA ESTRUCTURA METALICA DE LA CUBIERTA, AL IGUAL QUE LA SUCIEDAD PRESENTE EN LA PARTE INFERIOR DEL TERNI.	
DELORSO	YESO MADERA DRYWALL GIPSQUE CONCRETO OTRO																
MUROS	CONCRETO LADRILLO TAPAJABADA MADERA DRYWALL BLOCK MORTERO O PANETE OTRO	X X X X X X X	RESISAS GRIETAS													EXISTE UNA LESION MUY AVANZADA EN CUANTO A RESISAS Y MAS EN GRIETAS, QUE SE PUEDE OBSERVAR SE PODRIA PREDAGNOSTICAR UN MOVIMIENTO EN LA CIMENTACION.

PISOS Y ANDENES	CEMENTA GRIETAS MADERA LAMINADO LADRILLO VINILO OTRO	X X X X X X	RESISAS GRIETAS GRIETAS													SE PRESENTAN GRIETAS EN VARIAS DIRECCIONES DEBIDO A LOS MOVIMIENTOS PRESENTES EN LA CIMENTACION.	
CARPINTERIA	MADERA METALICA ALUMINIO PVC OTRO	X		OXIDACION												SE OBSERVA LA FALTA DE MANTENIMIENTO DE LAS MISMAS

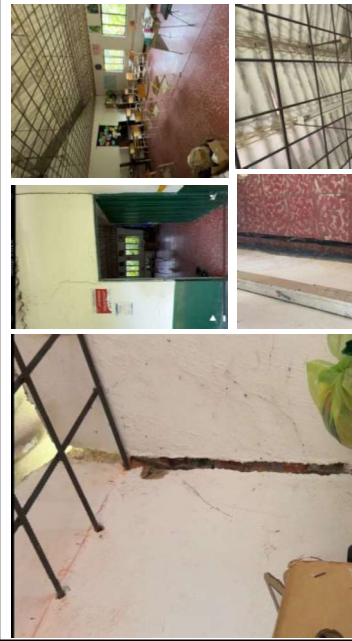
2. REGISTRO FOTOGRAFICO LESIONES PREDOMINANTES

ELEMENTO	SISTEMA CONSTRUCTIVO		TIPO DE LESION				CAUSA DIRECTA				CAUSA INDIRECTA				OBSERVACIONES GENERALES
	MATERIAL	ESTADO DEL ELEMENTO MEDIANTE VALORACION VISUAL	FISICAS	MECANICAS	QUIMICAS Y BIOLÓGICAS	ANTROPICAS	FISICA	QUIMICA	MECANICA	DISEÑO	CONSTRUCCION	MATERIAL	MANTENIMIENTO		
														L	
CUBIERTA	ESTRUCTURA MADERA METALICA TEJAS BARRO TEJAS CERAMICO TEJAS DE PLASTICO PLACA CONCRETO OTRO	X			SUCIEDAD								X	SE OBSERVA QUE ES NECESARIO REALIZAR MANTENIMIENTO PREVENTIVO Y CORRECTIVO	
CIENRASO	YESO MADERA DRYWALL CHUSQUE CONCRETO OTRO														
MUROS	CONCRETO LADRILLO TAPIA PISADA MADERA DRYWALL BLOCK MORTERO O PAÑETE OTRO	X			FISURAS - HUMEDAD GRIETAS					X	X			EN LA OBSERVACION SE DENOTA QUE EXISTEN INCLUSO EN MUROS DESPLAZAMIENTOS DE LOS MOVIMIENTOS EN LA CIMENTACION QUE HAN GENERADO GRIETAS QUE VAN DESDE EL PISO HASTA LOS MUROS.	
PISOS Y ANDENES	GRANITICA GRES CEMENTO MADERA LADRILLO CONCRETO MORTERO OTRO	X			VEGETALES					X	X			SE OBSERVA QUE EXISTEN SERVICIOS SUELOS Y GRIETAS EN LA CIMENTACION Y DESPRENDIMIENTO DEL MURO CON LA LOSA Y LOS ANDENES.

CARPINTERIA	MADERA METALICA ALUMINIO PVC OTRO	X			OXIDACION								X	SE OBSERVA QUE ES NECESARIO REALIZAR MANTENIMIENTOS CORRECTIVOS Y PREVENTIVOS.

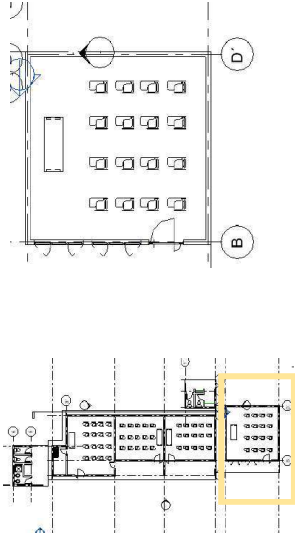
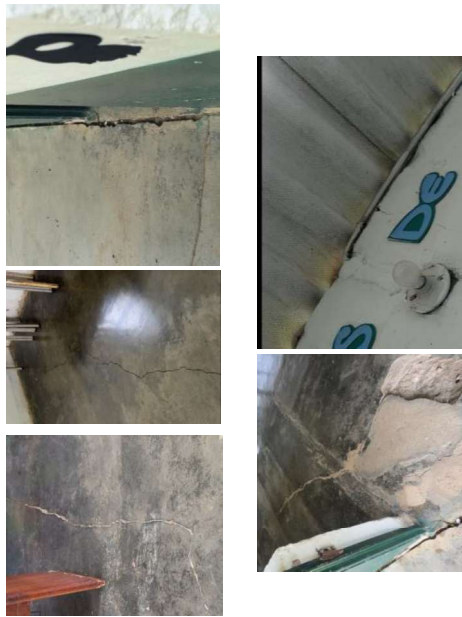
SALON 4

ELEMENTO	SISTEMA CONSTRUCTIVO		TIPO DE LESION					CAUSA DIRECTA				CAUSA INDIRECTA				OBSERVACIONES GENERALES
	MATERIAL	ESTADO DEL ELEMENTO MEDIANTE VALORACION VISUAL	FISICAS	MECANICAS	QUIMICAS Y BIOLÓGICAS	ANTROPICAS	RISCA	QUIMICA	MECANICA	DISEÑO	CONSTRUCCIÓN	MATERIAL	MANTENIMIENTO			
															L	
CUBIERTA	ESTRUCTURA MADERA METALICA TEJA ETERNIT TEJA BARRO TEJA PLASTICO TEJA PASTA PLACA CONCRETO OTRO				OXIDACION										SE PUEDE OBSERVAR LA OXIDACION DEL MANTENIMIENTO, QUE ENTE LA CORROSION DE LA ESTRUCTURA METALICA DE LA CUBIERTA, AL IGUAL QUE LA SUCIEDAD PRESENTE EN LA PARTE INFERIOR DEL ETERNIT.	
CIELORASO	MADERA DRYWALL GUSQUE CONCRETO OTRO															
MUROS	TAPA FBADA MADERA DRYWALL BLOCK MORTERO O PANETE OTRO														EXISTE FISURAS QUE DEBEN REMEDARSE Y ANALIZARSE EN EL TIEMPO	
PISOS Y ANDENES	CERAMICA GRES CEMENTO MADERA LAMINADO LADRILLO MORTERO OTRO														SE OBSERVA DESPRENDIMIENTO DEL MATERIAL Y DILATACIONES ENTRE LAS LOSAS Y LOS MUROS, TAMBIEN SE OBSERVA REAFIRME EN LAS LOSAS PERO INCREMENTA EL TAMANO DE LA GRIETA.

CARPINTERIA	MADERA METALICA ALUMINIO PVC OTRO														SE OBSERVA QUE ES NECESARIO REALIZAR MANTENIMIENTOS CORRECTIVOS Y PREVENTIVOS.

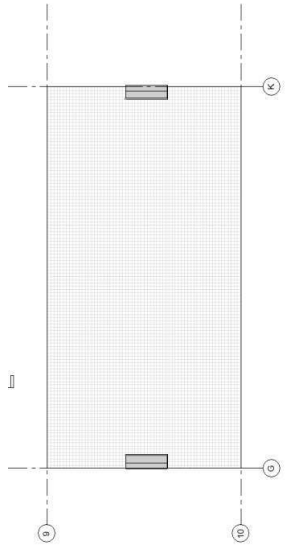
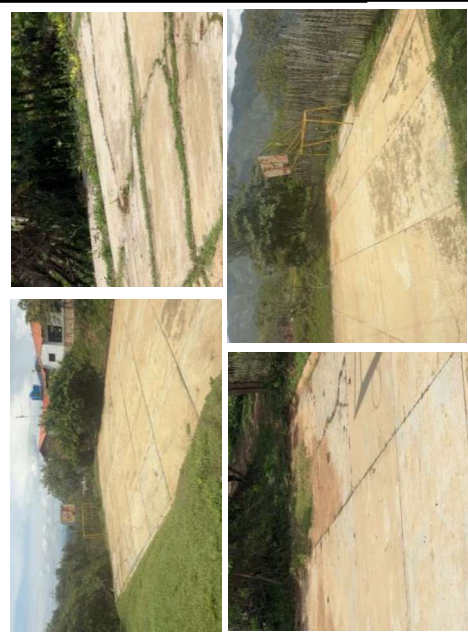
CANCHA

ELEMENTO	SISTEMA CONSTRUCTIVO		TIPO DE LESION				CAUSA DIRECTA				CAUSA INDIRECTA				OBSERVACIONES GENERALES
	MATERIAL	ESTADO DEL ELEMENTO MEDIANTE VALORACION VISUAL	FISICAS	MECANICAS	QUIMICAS Y BIOLÓGICAS	ANTROPICAS	FISICA	QUIMICA	MECANICA	DISEÑO	CONSTRUCCIÓN	MATERIAL	MANTENIMIENTO		
														L	
CUBIERTA	ESTRUCTURA MADERA METALICA FELTA ETERNIT PISO DE CEMENTO FELTA PLASTICA PLACA CONCRETO OTRO														
CELOSASO	MADERA DRYWALL CHUSQUE CONCRETO OTRO														
MUROS	CONCRETO MADERA LADRILLO MORTERO O PANETE OTRO														
LOSAS	CERAMICA GRES CEMENTO MADERA LADRILLO VINILICO OTRO														
CARPINTERIA	MADERA METALICA ALUMINIO PVC OTRO

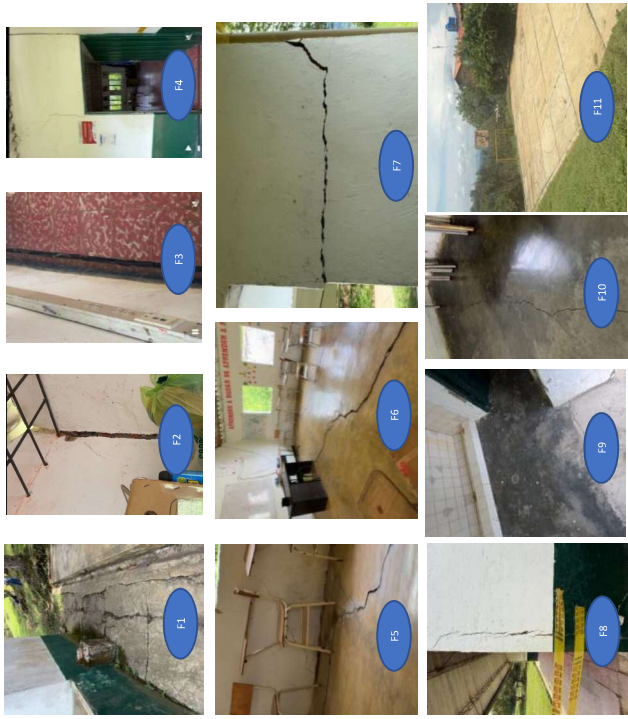
FOTOS

FIGURAS Y GRIETAS

Se puede observar que es un terreno saturado, además que el sistema constructivo es antiguo y no apto para ese tipo de suelo.

La escuela presenta fisuras y grietas de límites constructivos, siendo estas fisuras las más comunes y se presume que es debido al movimiento de masas debido a un terreno saturado.

DESPRENDIMIENTO DE MATERIALES, TOLAJACIONES, APERTURAS DEBIDO A LAS FISURAS Y GRIETAS.

SISTEMA CONSTRUCTIVO INEFICIENTE

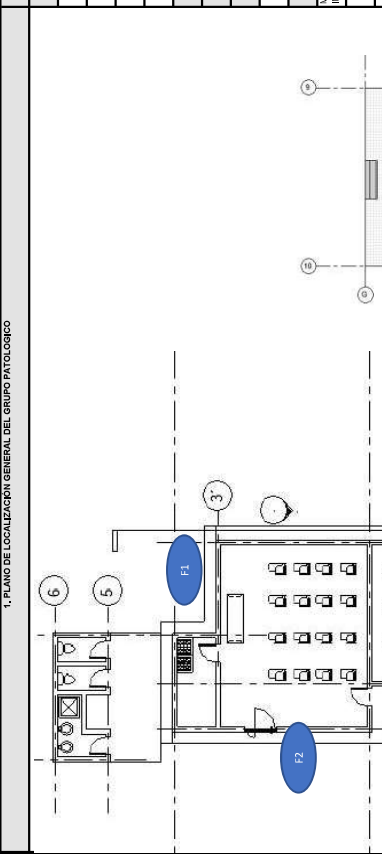
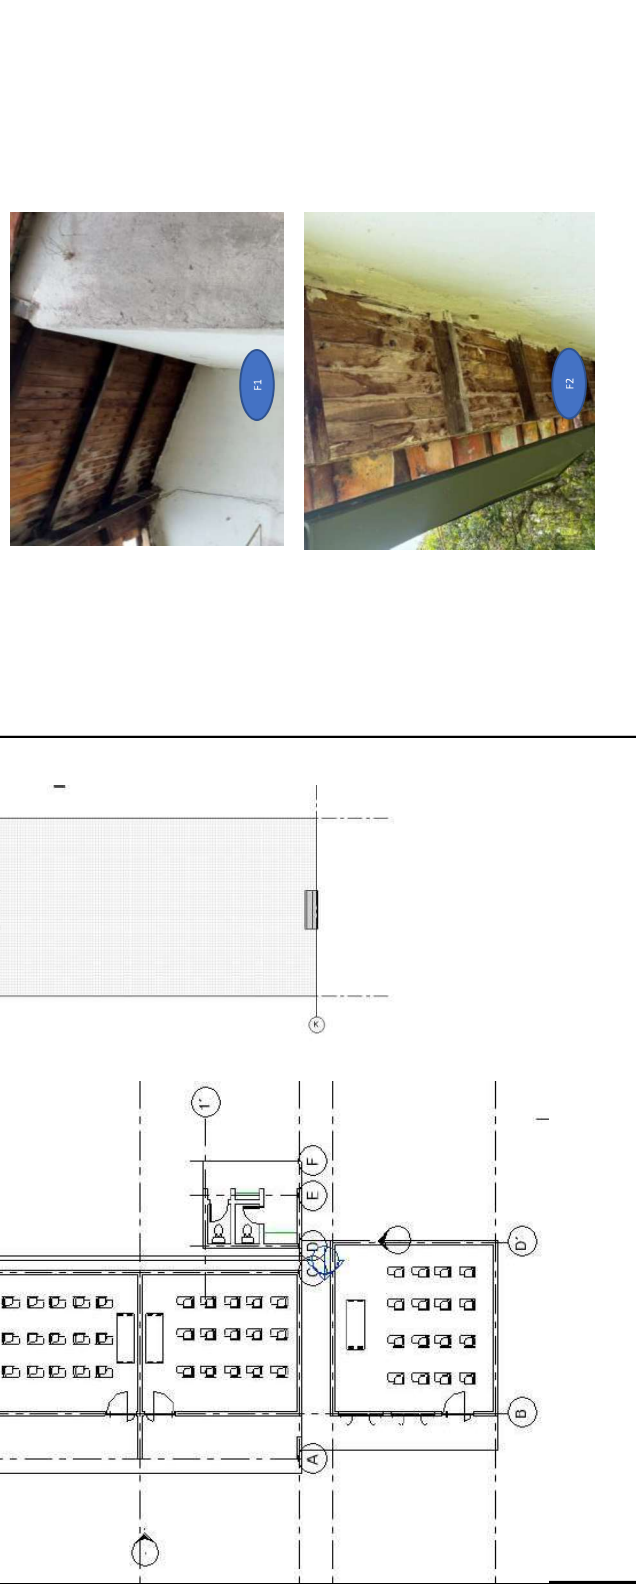
2. GENERALIDADES		APLICACION PATOLOGICA	
CONDICIONES AMBIENTALES		GRADO DE AFECTACION	
TEMPERATURA	26.22°	LEVE	
HUMEDAD	78%	MODERADO	X
CLIMA	CALIDO - TEMPERADO	SEVERO	
PLUVIOSIDAD	112.5 mm approx. mensual	GRAVE	X
GRUPO PATOLOGICO		FUJIDION DE MADERA DE LA CUBIERTA	
CLASIFICACION DE LA CAUSA		PREVENCIÓN	
DIRECTA		Se presume que la causa principal del problema se debe a una aplicación inadecuada de la teja de barro en la parte superior de la madera que permitió el paso de agua que luego se infiltró y ocasionó la lesión en el pasar del tiempo	
FISICA			
INDIRECTA			
MATERIALES NO ADECUADOS PARA ESTE TIPO DE CLIMA			
DESCASTE Y ABERTURAS EN LA MADERA DEBIDO A LA HUMEDAD POR FILTRACION

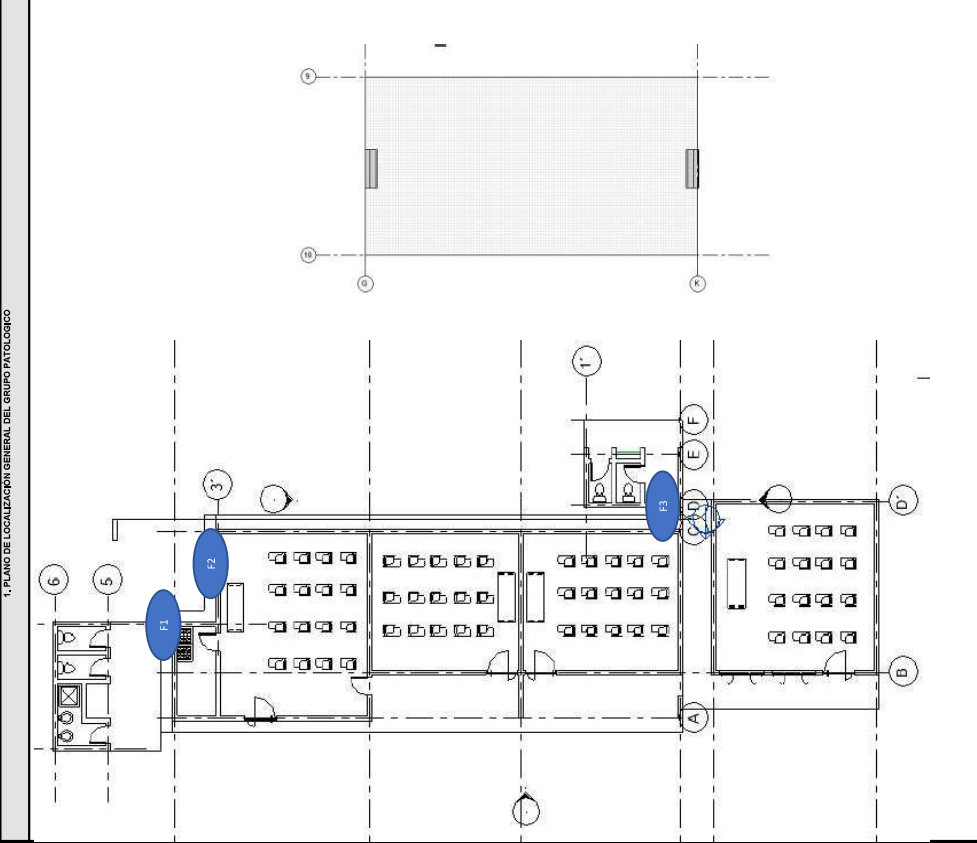
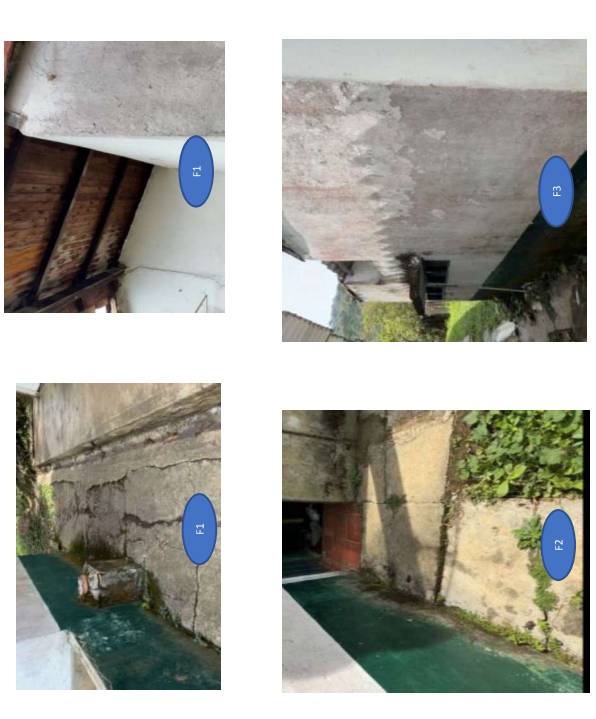
2. GENERALIDADES		APLICACION PATOLOGICA	
CONDICIONES AMBIENTALES		GRADO DE AFECTACION	
TEMPERATURA	29.22°	LEVE	
HUMEDAD	78%	MODERADO	X
CLIMA	CALIDO - TEMPLADO	SEVERO	X
PLUVIOSIDAD	112.5 mm aprox. mensual	GRAVE	
GRUPO PATOLOGICO		HUMEDADES	
CLASIFICACION DE LA CAUSA		PREVENCIÓN	
DIRECTA	HUMEDAD POR CAPILARIDAD ASCENDENTE - HUMEDADES POR FILTRACION LATERAL	GERIATRICA	
FISICA		FORENSE	
INDIRECTA		PREVENTIVA	
LESION		CURATIVA	
DESCASCAMIENTO DE LA PINTURA - DESCASCAMIENTO DEL PANETE - VEGETACION		PREVENCIÓN

Las fracciones se han permitio hacer en primer lugar a un mal manejo de las aguas lluvias y en segundo lugar a una inadecuada implementación de pintura apta para la intertemporalidad que está expuesto las paredes.
