FECHA:		12/05/2023		CLASIFICACIÓN Y TIPIFICACIÓN DE LAS LESIONES EN LA PATOLOGÍA DE LA CONSTRUCCIÓN																																																																																																	
FICHA No.		2																																																																																																			
INFORMACIÓN DEL PACIENTE				INFORMACIÓN DE LA LESIÓN																																																																																																	
NOMBRE:		CALLE 5 ENTRE CARRERA 3 Y 6		DISTINCIÓN																																																																																																	
LOCALIZACIÓN:		IQUIRA - HUILA		CLASIFICACIÓN																																																																																																	
USO:		VEHICULAR - PEATONAL		LEVE:																																																																																																	
FECHA CONSTRUCCIÓN:		1978		MODERADA:																																																																																																	
SISTEMA CONSTRUCTIVO:		CONCRETO SIMPLE		SEVERO:																																																																																																	
TECNICA CONSTRUCTIVA:		LOSA PAVIMENTO CONCR

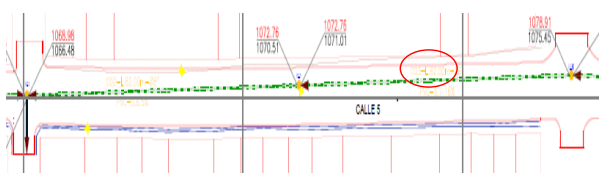
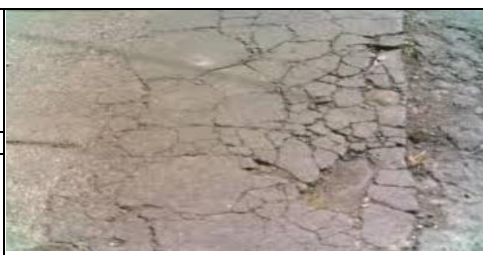
ALTA						
	CONVENIENTE						
RIESGO DE AFECTACIÓN	SEGURIDAD	COMENTARIO: PERDIDA DE NIVELES POR HUNDIMIENTO					
	FUNCIONALIDAD						
	ARQUITECTONICO						
OBSERVACIONES: HUNDIMIENTO DE PLACA CON PRESENCIA VEGETAL							
DESCRIPCIÓN:							
SE PRESENTA DEPRESION O DESCENSO DE LA SUPERFICIE, ACOMPAÑADO DE AGRIETAMIENTO SIGNIFICATIVO							
DESCRIPCIÓN DEL ELEMENTO				PRESENTACIÓN GRAFICA DE LA LESIÓN			
LOCALIZACIÓN:	CONSTRUCCIÓN:	FUNCIÓN:		MANIFESTACIÓN:			
NIVEL	APOYOS	COLUMNA

EJE	SIMPLE	VIGA					
VERTICAL	SEMIEMPOTRADO	VOLADIZO					
HORIZONTAL	ARTICULADO	MURO					
PERIMETRAL	BIARTICULADO	PLACA					
CENTRAL	<input checked="" type="checkbox"/>	DINTEL		ETIOLOGIA (CAUSA):			
ESQUINERO		OTRO		ASENTAMIENTO DIFERENCIAL DE LA SUB BASE, DEFICIENCIA EN EL TRASPASO DE CARGAS ENTRE LOSAS.			
ARMADURA:		DIMENSIONES:		TRASCENDENCIA:			
TRACCIÓN	LONGITUD	9

REPARTICIÓN	RECUBRIMIENTO						
TORSIÓN							
OTRA				OBSERVACION:			
DESCRIPCIÓN DEL DAÑO				OCASIONA FRACTURA DE LA LOSA E IMPLICARA PERDIDA DE MATERIAL DE LA BASE.			
PROFUNDIDAD:	MOVILIDAD:	FORMA:					
ATRAVESANTE	<input checked="" type="checkbox"/>	ESTACIONARIA					
SUPERFICIAL		EN PROGRESO					
		EN RETROCESO					
DIRECCIÓN:	POSICIÓN:						
NEUTRA	<input checked="" type="checkbox"/>						
PARALELA		TERCIO IZQ					
PERPENDICULAR		TERCIO CENTRAL					
INCL SIMETRICA		TERCIO DERE					
INCL ASIMETRICA		TERCIO MEDIO					
		RECTA					
		CURVA					
		COMBINADA					
		RAMIFICADA					
		UNICA

MECÁNICAS			
				QUÍMICAS			
				BIOLOGICAS			
				CONTEXTO			
				INDIRECTAS			
INSPECCIÓN VISUAL				REGISTRO FOTOGRAFICO			
GRADO DE LESIÓN	SEVERO	COMENTARIO: DETERIORO DE SEVERIDAD ALTA					
	MODERADO						
	LEVE						
RESTAURACIÓN	MEDIA	COMENTARIO: REQUIERE DE CAMBIO TOTAL DE LA LOSA POR PROCESO CONSTRUCTIVO
