**“ESTUDIO PATOLÓGICO AL CAI EL GUAVIO UBICADO EN LA CALLE 6D N° 3-67  
ESTE, DE LA CIUDAD DE BOGOTÁ”**

**UNIVERSIDAD SANTO TOMAS**  
**VICERRECTORIA GENERAL DE UNIVERSIDAD ABIERTA Y A DISTANCIA**  
**FACULTAD DE CIENCIAS Y TECNOLOGÍAS**  
**ESPECIALIZACIÓN PATOLOGÍA DE LA CONSTRUCCIÓN**  
**BOGOTÁ - 2017**

**“ESTUDIO PATOLÓGICO Y PROPUESTAS DE INTERVENCIÓN AL CAI EL  
GUAVIO EN LA CIUDAD DE BOGOTÁ”**

**Trabajo profesional Integrado (TPI)**

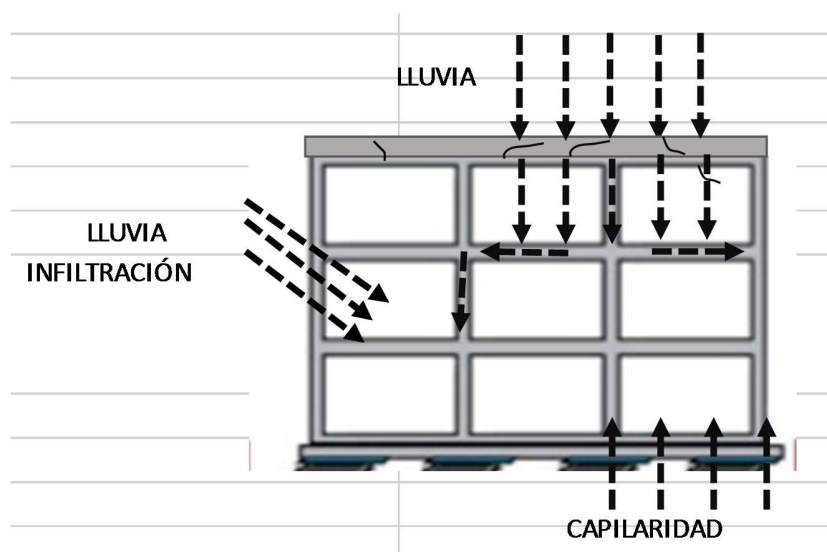
Gráfica 4 Representación gráfica de la patología más relevante  
Fuente: Propia

**Descripción de la patología más relevante.** El paciente presenta lesiones de tipo físico manifestadas a través de humedades provocadas por filtraciones que inician en la cubierta y traspasan cada uno de los contra pisos deteriorando los elementos constructivos, especialmente los pisos y entramados de cielorrasos en madera, además de los muros, algunas columnas y vigas.

Esta lesión es la primaria ya que fue la primera que atacó la edificación y la que está causando las demás, su causa es directa debido a la acción de agentes atmosféricos sobre el manto asfáltico de la cubierta hasta su total deterioro y por la falta de mantenimiento de la misma esta lesión avanzó de manera inclemente sobre la edificación hasta dejarla en el mal estado que hoy se encuentra.

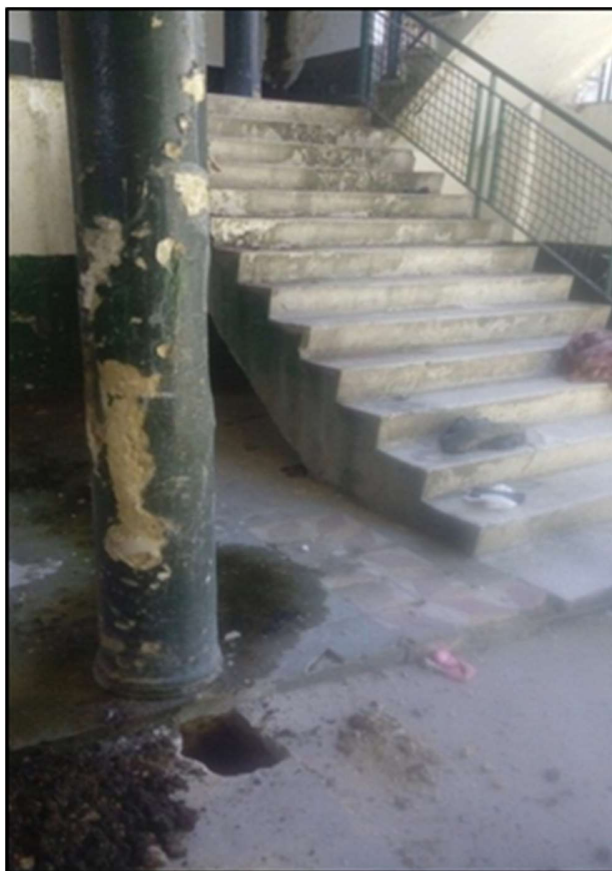
**Fotografía 3. Localización del Apique de auscultación**  
**Fuente: BRV S.A.S.**

*Estado de la Cimentación.* La cimentación actual fue construida hace más de cincuenta años, teniendo en cuenta esto, se concluye que la cimentación está en buen estado para su edad y su dimensionamiento es adecuado, sin embargo, no tiene acero de refuerzo que permita resistir un sismo, adicional a esto se debe reevaluar la dimensión de las zapatas si las cargas cambian con el refuerzo de la estructura.

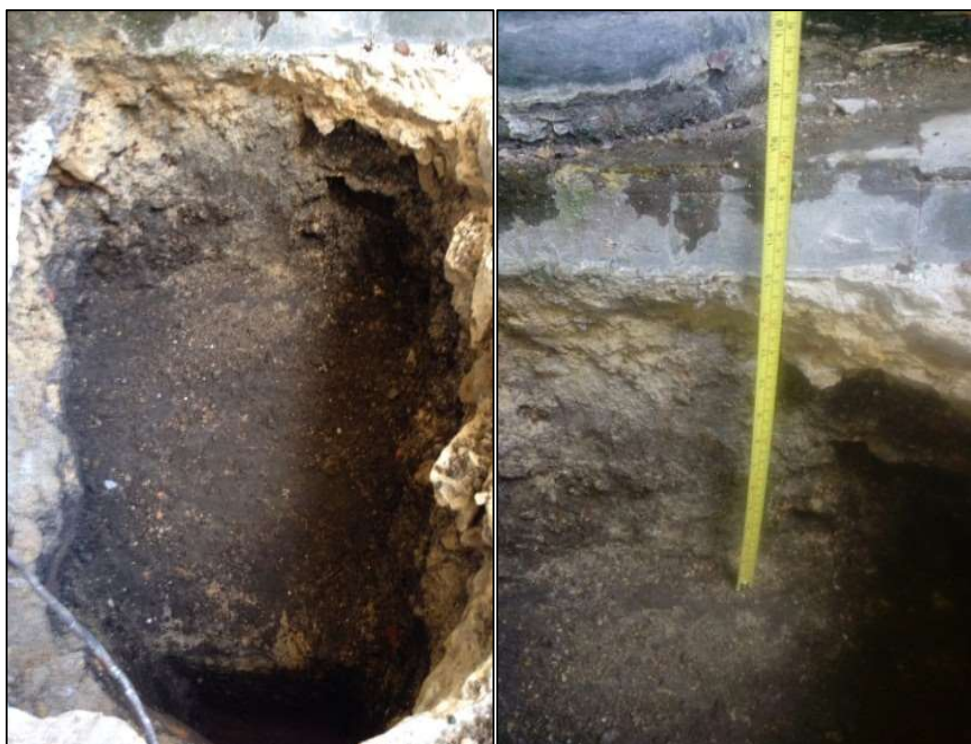
**Fotografía 4. Apique de auscultación**  
**Fuente: BRV S.A.S.**

*Lesiones presentadas en la Cimentación.* No se evidencian fisuramientos, hormigueo, vacíos ni agrietamientos en las zapatas, en la estructura no se evidencian patologías generadas por asentamientos.

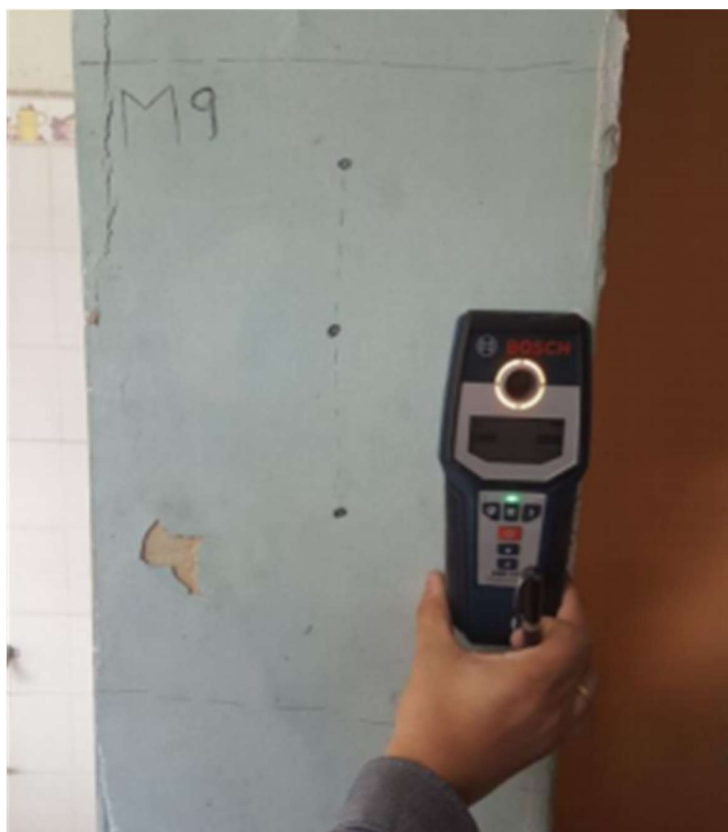
**Fotografía 5. Detección magnética de armaduras**  
**Fuente: BRV S.A.S**

Se evidencio en la realización de los ensayos de campo que no se cumple con la cantidad mínima de refuerzo que debe tener la edificación. En la mayoría de las columnas se registra una barra de refuerzo en la mitad del elemento estructural, lo cual concluye que es una estructura con falencias en su diseño estructural y que carece de reforzamiento.

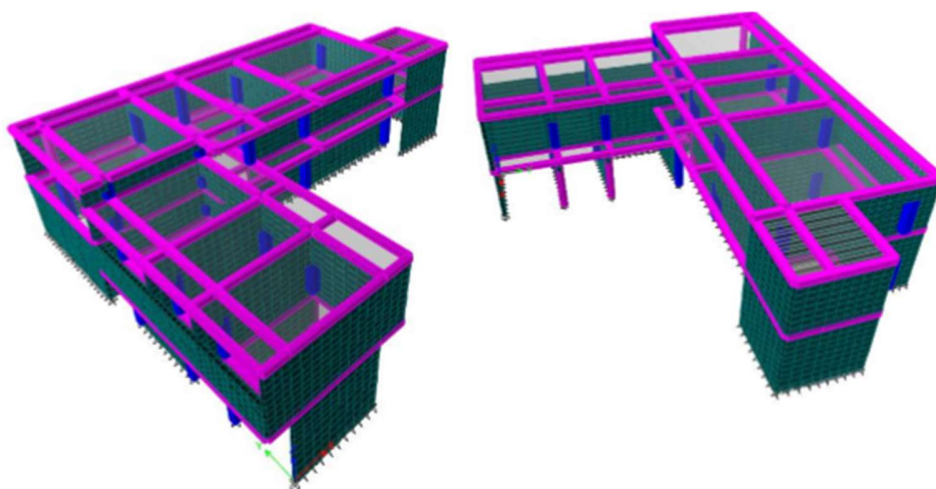
Gráfica 7. Modelo computacional – Vistas Isométricas  
Fuente: BRV S.A.S.

*Verificación de flexibilidad.* las derivas de la edificación cumplen a cabalidad con lo establecido en la NSR-10, con índice de flexibilidad de 0.25. Sin embargo, este fenómeno ocurre por la participación de los muros de mampostería no estructurales tanto en cargas gravitacionales como en cargas horizontales. En términos de rigidez, la estructura cumple, pero está transmitiendo carga a elementos cuyas características de resistencia no están diseñadas para soportarlas.
