FICHA DE REGISTRO DE DATOS Y VALORACION

DATOS GENERALES		NUMERO DE FICHA	0 0 6	OBSERVACIONES
PACIENTE	Estación de Ferrocarril	FECHA DE REALIZACION	12/09/2014	En una intervencion posterior se perfora el muro en donde animales han afectado de forma biologica, en la fotografia 14 en las correspondientes al espacio 11 los elementos que al parecer conformaban una especie de repisas han sido retirados posiblemente con impactos al encontrarse aun pedasos instalados, se observa desprendimiento de material superficial de pañete.
UBICACION	Albán Cundinamarca	LOLIZACION	ESPACIO 11 Y 14	
MATERIAL	MAMPOSTERIA	ELEMENTO	MUROS

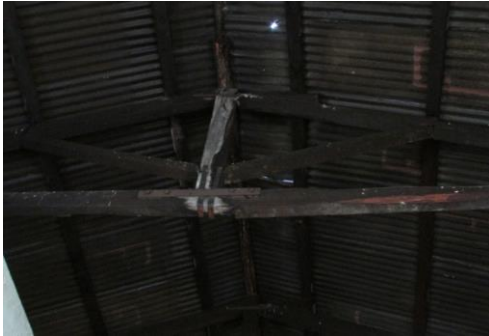
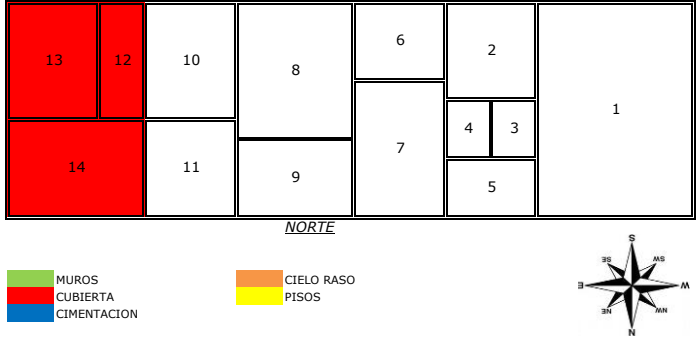
DATOS GENERALES		NUMERO DE FICHA	0 0 8	OBSERVACIONES
PACIENTE	Estación de Ferrocarril	FECHA DE REALIZACION	12/09/2014	Se observa el pendolon en mal estado por posible humedad el elemento se persibe en un grado de deterioro con un aspecto de que el material se encuentra podrido, en la cubierta se ven perforaciones por donde penetra el agua al interior de la estructura.
UBICACION	Albán Cundinamarca	LOLIZACION	ESPACIO 12, 13, 14	
MATERIAL	MADERA	ELEMENTO	ELEMENTOS SOPORTE DE CUBIERTA

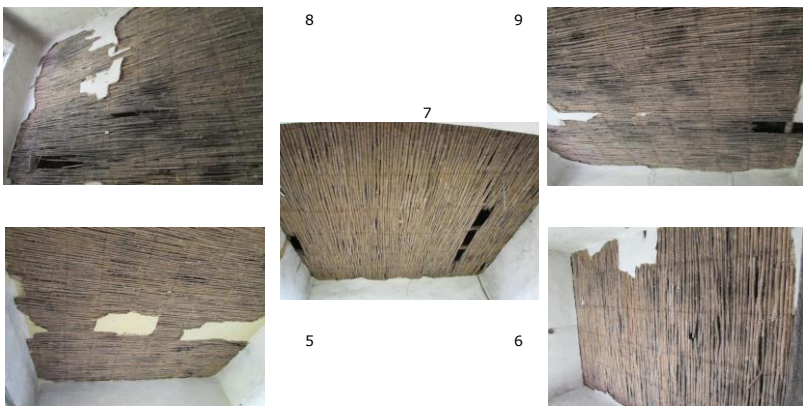
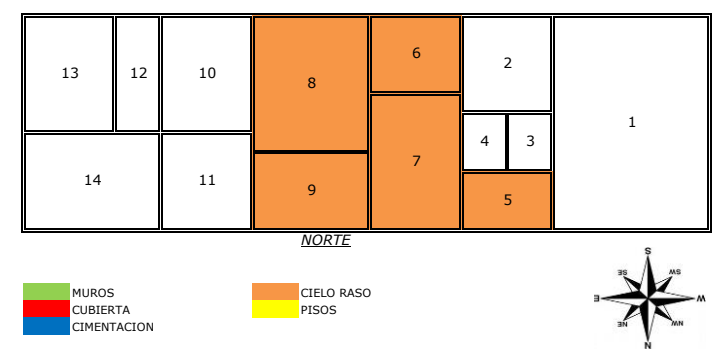
DATOS GENERALES		NUMERO DE FICHA	0 1 0	OBSERVACIONES
PACIENTE	Estación de Ferrocarril	FECHA DE REALIZACION	12/09/2014	Por falta de mantenimiento el material que recubre la estructura de cielo raso se ha removido totalmente dejando descubierto el bareque que conforma el cielo raso.
UBICACION	Albán Cundinamarca	LOLIZACION	ESPACIO 5,6,7,8 Y 9	
MATERIAL	BAREQUE Y PAÑETE	ELEMENTO	CIELO RASO

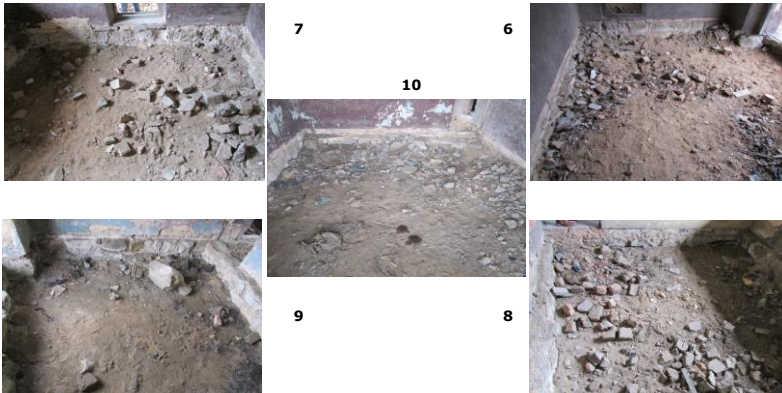
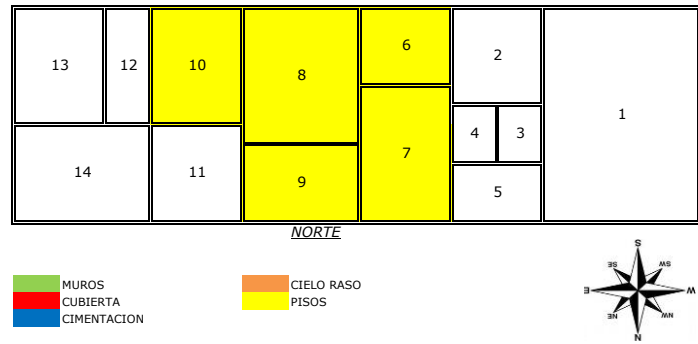
DATOS GENERALES		NUMERO DE FICHA	0 1 1	OBSERVACIONES
PACIENTE	Estación de Ferrocarril	FECHA DE REALIZACION	12/09/2014	Inicialmente según fotografías encontradas el piso de estos espacios destinados a habitaciones y oficinas era de madera soportados sobre vigas de madera las cuales al igual que el material de superficie fueron retiradas del lugar.
UBICACION	Albán Cundinamarca	LOLIZACION	ESPACIO 6,7,8,9 Y 10	
MATERIAL	INEXISTENTE	ELEMENTO	PISO

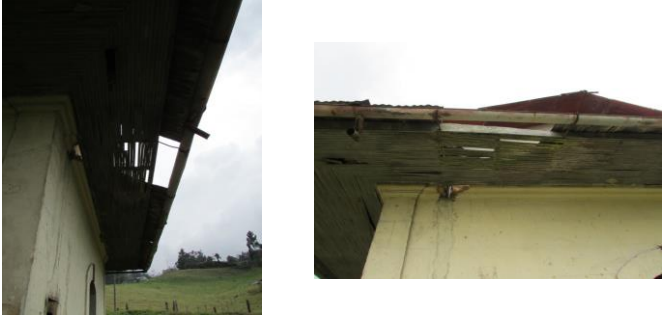
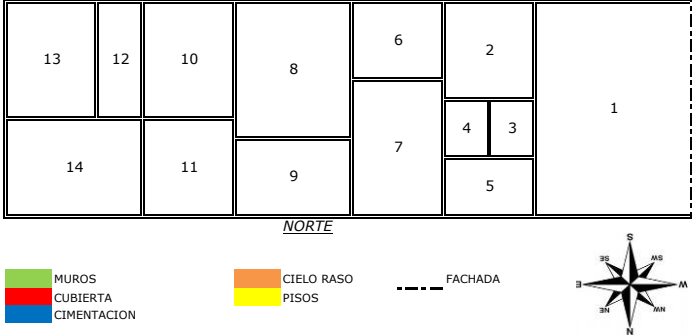
DATOS GENERALES		NUMERO DE FICHA	0 1 2	OBSERVACIONES
PACIENTE	Estación de Ferrocarril	FECHA DE REALIZACION	12/09/2014	En el lugar se presentan vientos que se han encargado de retirar las tejas que van sobre los aleros la madera que conforma el cielo raso de los mismos por afectacion del agua se ve afectado hasta podrirse en los casos mas severos.
UBICACION	Albán Cundinamarca	LOLIZACION	FACHADA OCCIDENTAL	
MATERIAL	MADERA Y ZINC	ELEMENTO	CUBIERTAY ALEROS

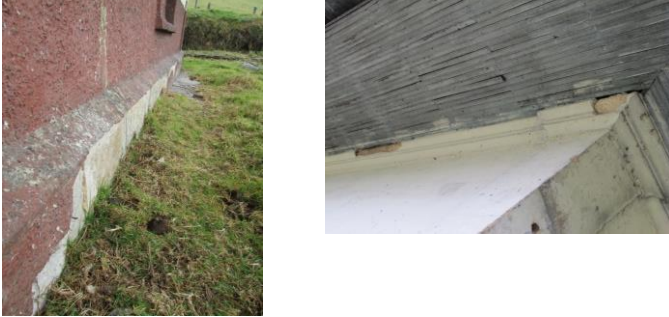
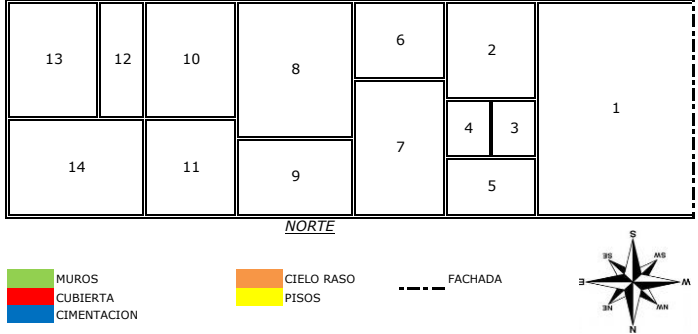
DATOS GENERALES		NUMERO DE FICHA	0 1 3	OBSERVACIONES
PACIENTE	Estación de Ferrocarril	FECHA DE REALIZACION	12/09/2014	Se observan desprendimientos de material superficial en muros y senefas en la parte superior del mismo, la exposicion del material estructural puede afectara al mismo.
UBICACION	Albán Cundinamarca	LOLIZACION	FACHADA OCCIDENTAL	
MATERIAL	MAMPOSTERIA Y CEMENTO	ELEMENTO	MUROS

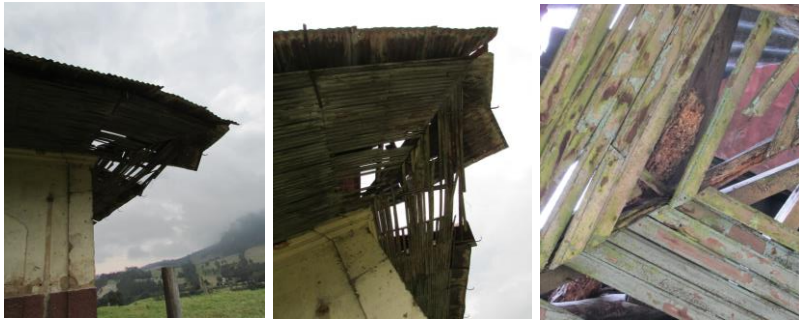
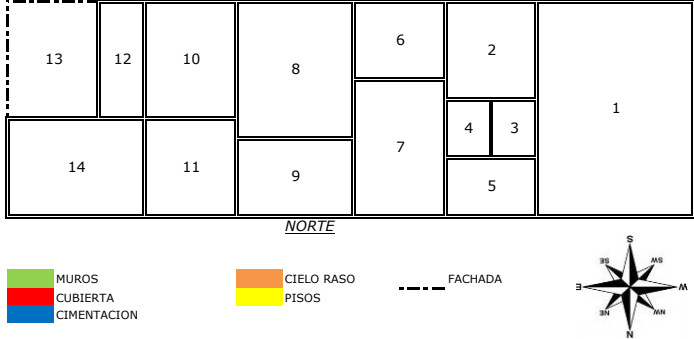
DATOS GENERALES		NUMERO DE FICHA	0 1 4	OBSERVACIONES
PACIENTE	Estación de Ferrocarril	FECHA DE REALIZACION	12/09/2014	En el lugar se presentan vientos que se han encargado de retirar las tejas que van sobre los aleros la madera que conforma el cielo raso de los mismos por afectacion del agua se ve afectado hasta podrirse en los casos mas severos, las vigas correas tambien se han visto afectadas por el agua y hay roturas de estas por lo que en esta esquina la cubierta se encuentra al borde del colapso.
UBICACION	Albán Cundinamarca	LOLIZACION	FACHADA SUR-ORIENTAL	
MATERIAL	MADERA Y ZINC	ELEMENTO	CUBIERTAY ALEROS

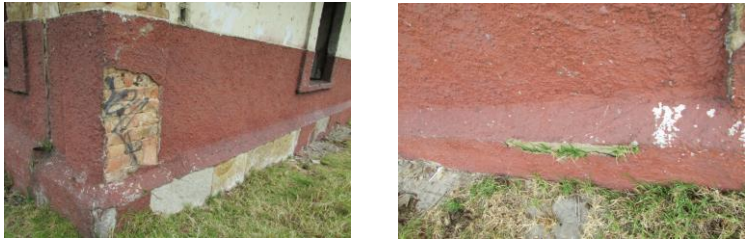
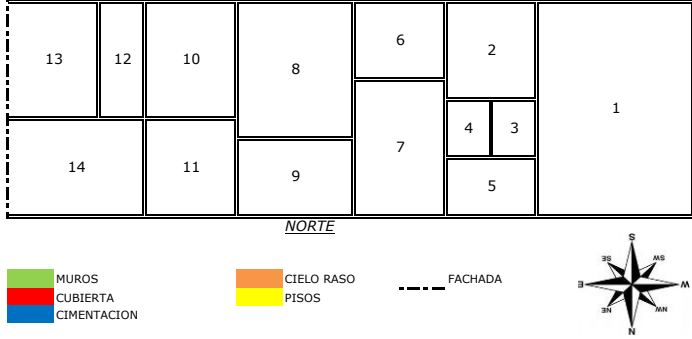
DATOS GENERALES		NUMERO DE FICHA	0 1 5	OBSERVACIONES
PACIENTE	Estación de Ferrocarril	FECHA DE REALIZACION	12/09/2014	Se observa desprendimiento de material dejando descubierto el material estructural, pudiendo ocasionar daños mas severos en la estructura, las plantas estan creciendo por debajo del material superficial y se encargan de desprenderlo.
UBICACION	Albán Cundinamarca	LOCALIZACION	FACHADA ORIENTAL	
MATERIAL	MAMPOSTERIA Y CEMENTO	ELEMENTO	MUROS

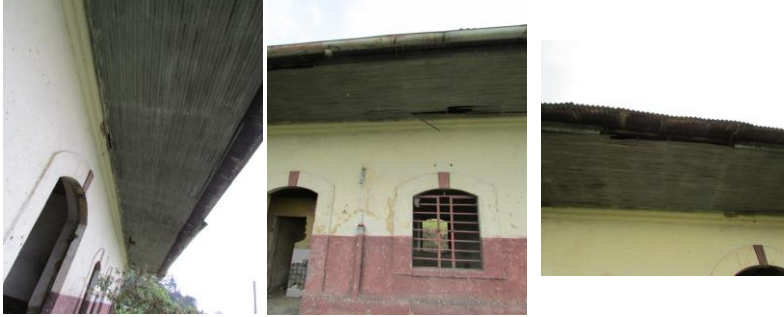
DATOS GENERALES		NUMERO DE FICHA	0 1 7	OBSERVACIONES
PACIENTE	Estación de Ferrocarril	FECHA DE REALIZACION	12/09/2014	El material que conforma el cielo se esta desprendiendo de los aleros en varios puntos de la fachada Norte.
UBICACION	Albán Cundinamarca	LOLIZACION	FACHADA NORTE	
MATERIAL	MADERA	ELEMENTO	CIELO RASO ALEROS

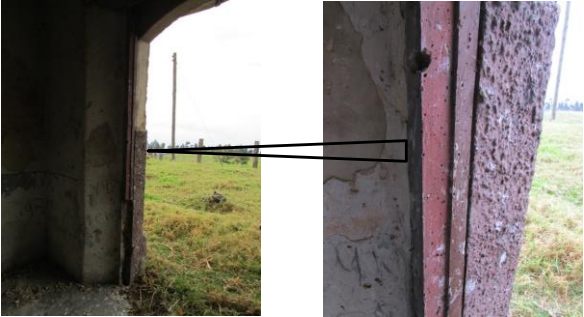
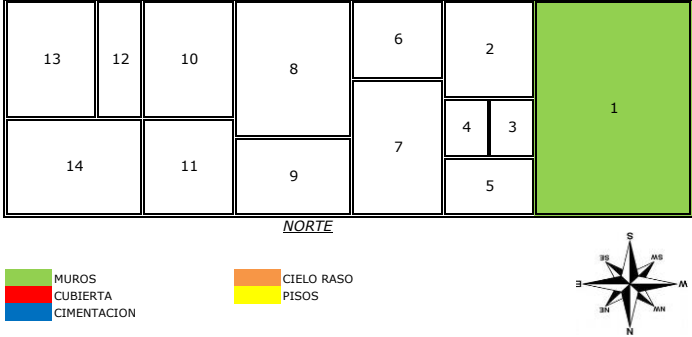
DATOS GENERALES		NUMERO DE FICHA	0 1 8	OBSERVACIONES
PACIENTE	Estación de Ferrocarril	FECHA DE REALIZACION	12/09/2014	Espacio inicialmente establecido para uso de Bodega de almacenaje de materiales y equipos, las puertas y ventanas fueron retiradas sin ningún cuidado afectando los marcos, se observa el ataque de insectos en los marcos de las puertas que aún se encuentran en su lugar.
UBICACION	Albán Cundinamarca	LOLIZACION	ESPACIO 1	
MATERIAL	MADERA	ELEMENTO	MARCO PUERTA
