**ESTUDIO PATOLÓGICO DE LA EDIFICACIÓN DONDE FUNCIONA LA SEDE DE  
LA ASOCIACIÓN MISIONEROS DE LA JUVENTUD EN LA LOCALIDAD DE SUBA,  
BOGOTÁ D.C.**

**UNIVERSIDAD SANTO TOMÁS  
ESPECIALIZACIÓN PATOLOGÍA DE LA CONSTRUCCIÓN  
BOGOTÁ – 2020**

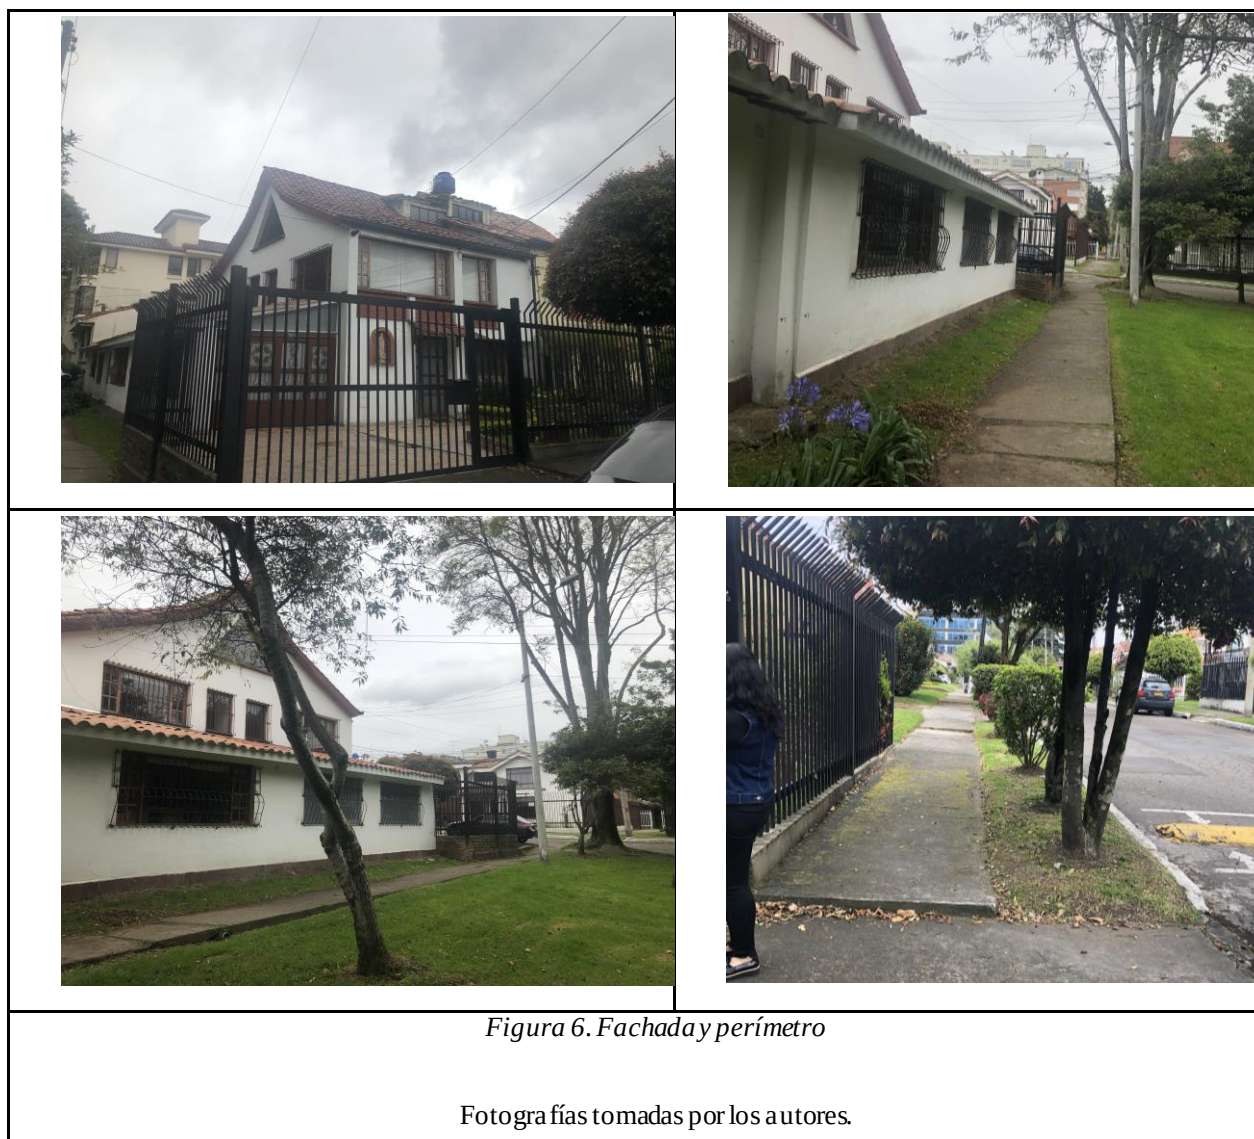
La visita de inspección se realizó el 29 de junio de 2019 por parte de los responsables del presente estudio y en compañía del actual propietario de la vivienda. Se realizó inicialmente un recorrido perimetral, donde se identificaron predios colindantes y las condiciones del entorno (ver Figura 6).

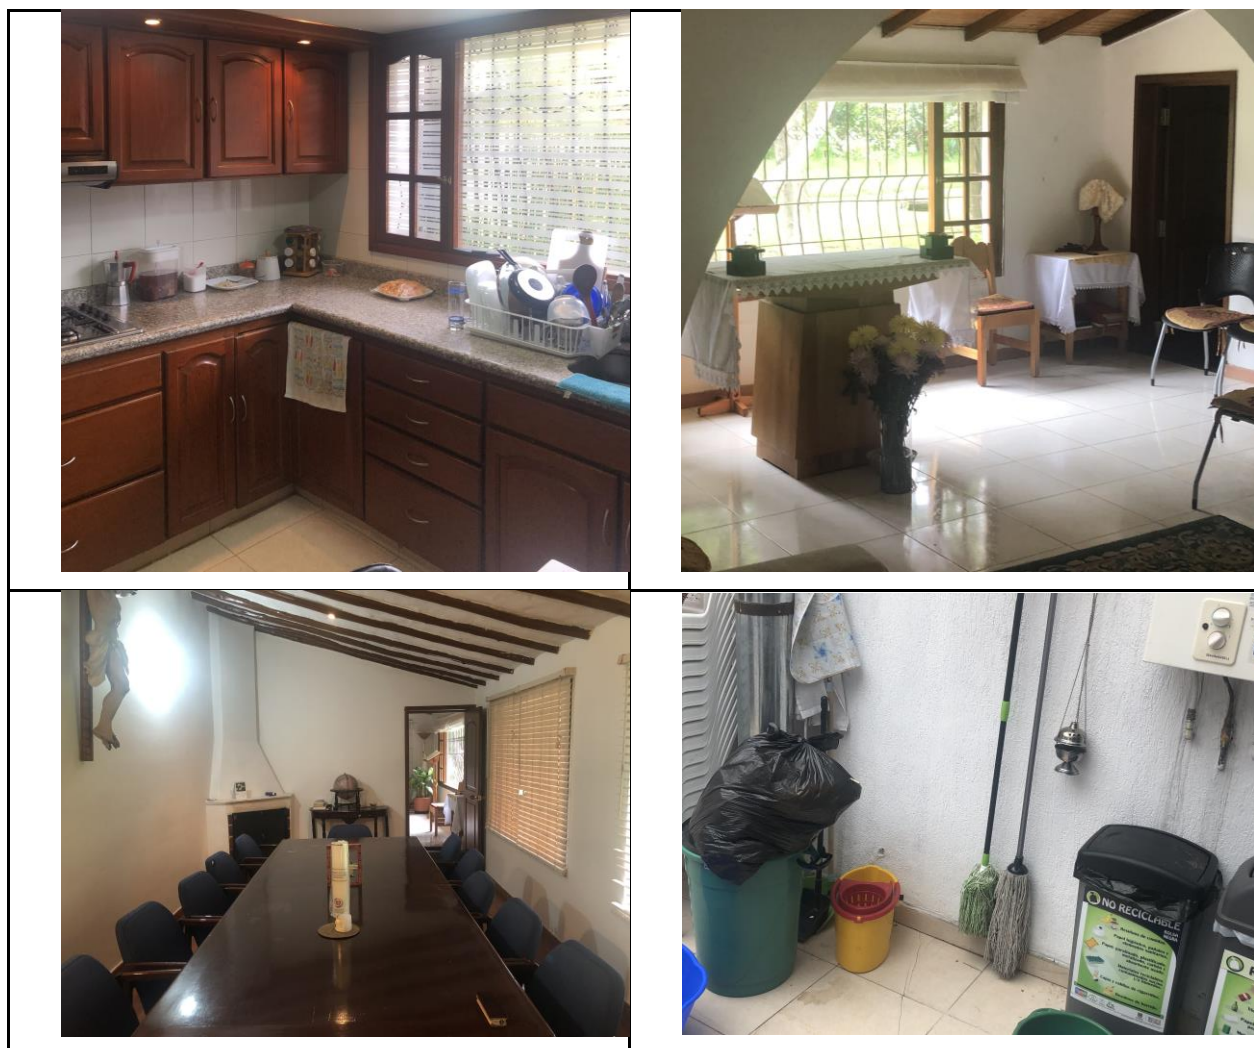
*Figura 7. Distribución de espacios en Piso 1.*

Posteriormente, se continúa la inspección al interior de la vivienda, donde se encontró en el primer piso una zona de parqueadero, sala destinada como capilla de oración, comedor, cocina, biblioteca, patio de ropas y dos habitaciones (ver Figura 7)

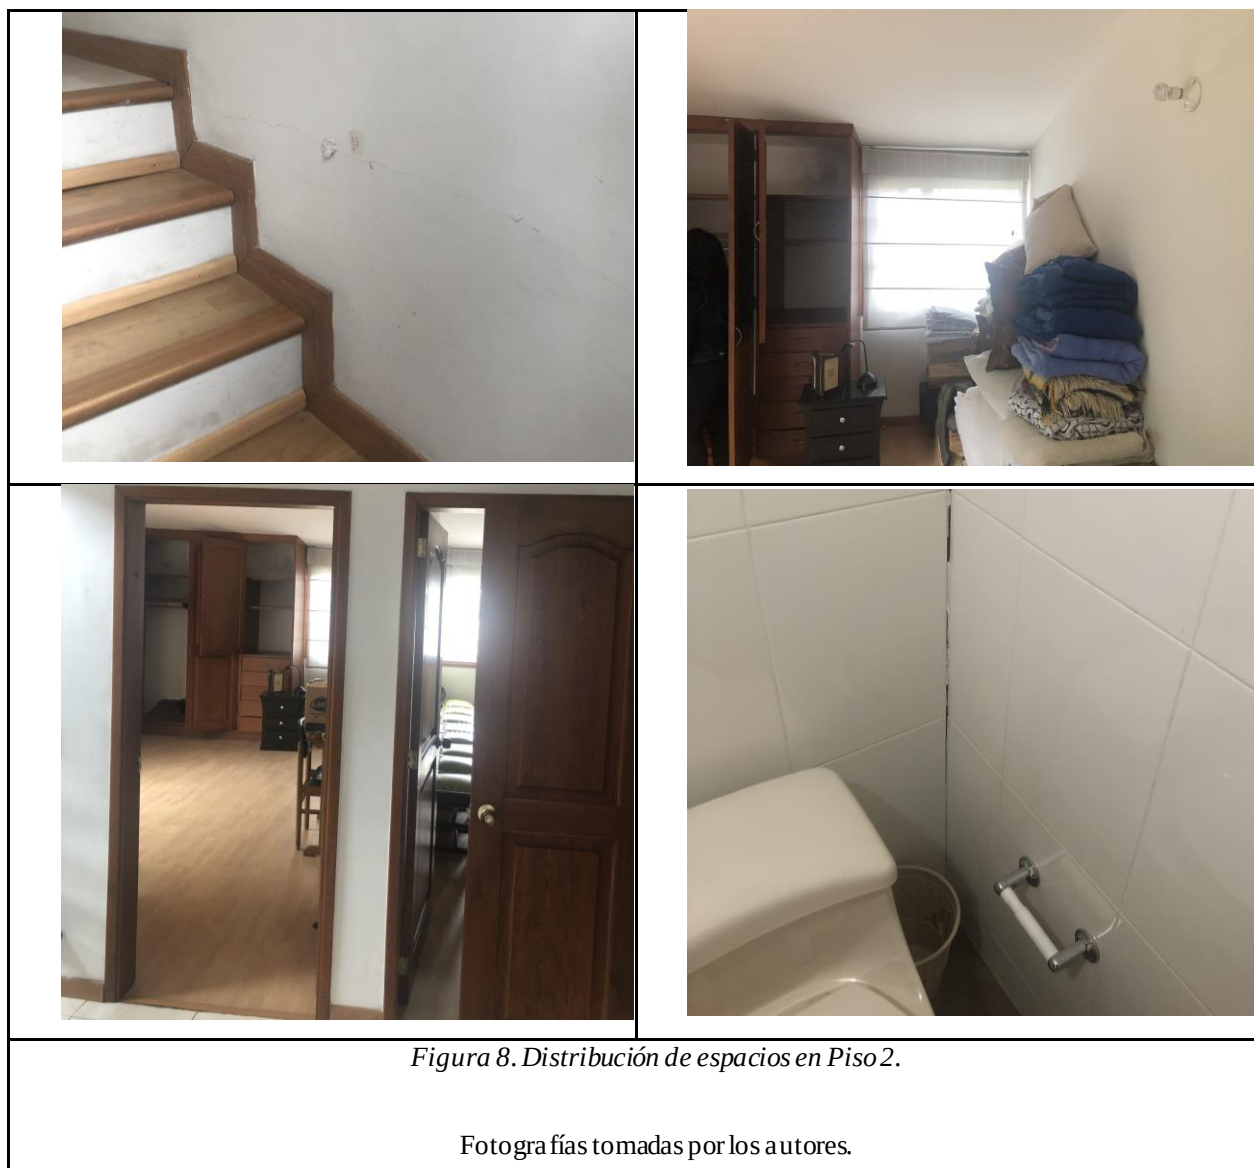
*Figura 8. Distribución de espacios en Piso 2.*

Se continúa el recorrido por el segundo piso, al cual se accede por medio de escalera en concreto, donde se encontró que hay tres habitaciones y un baño (ver Figura 8).

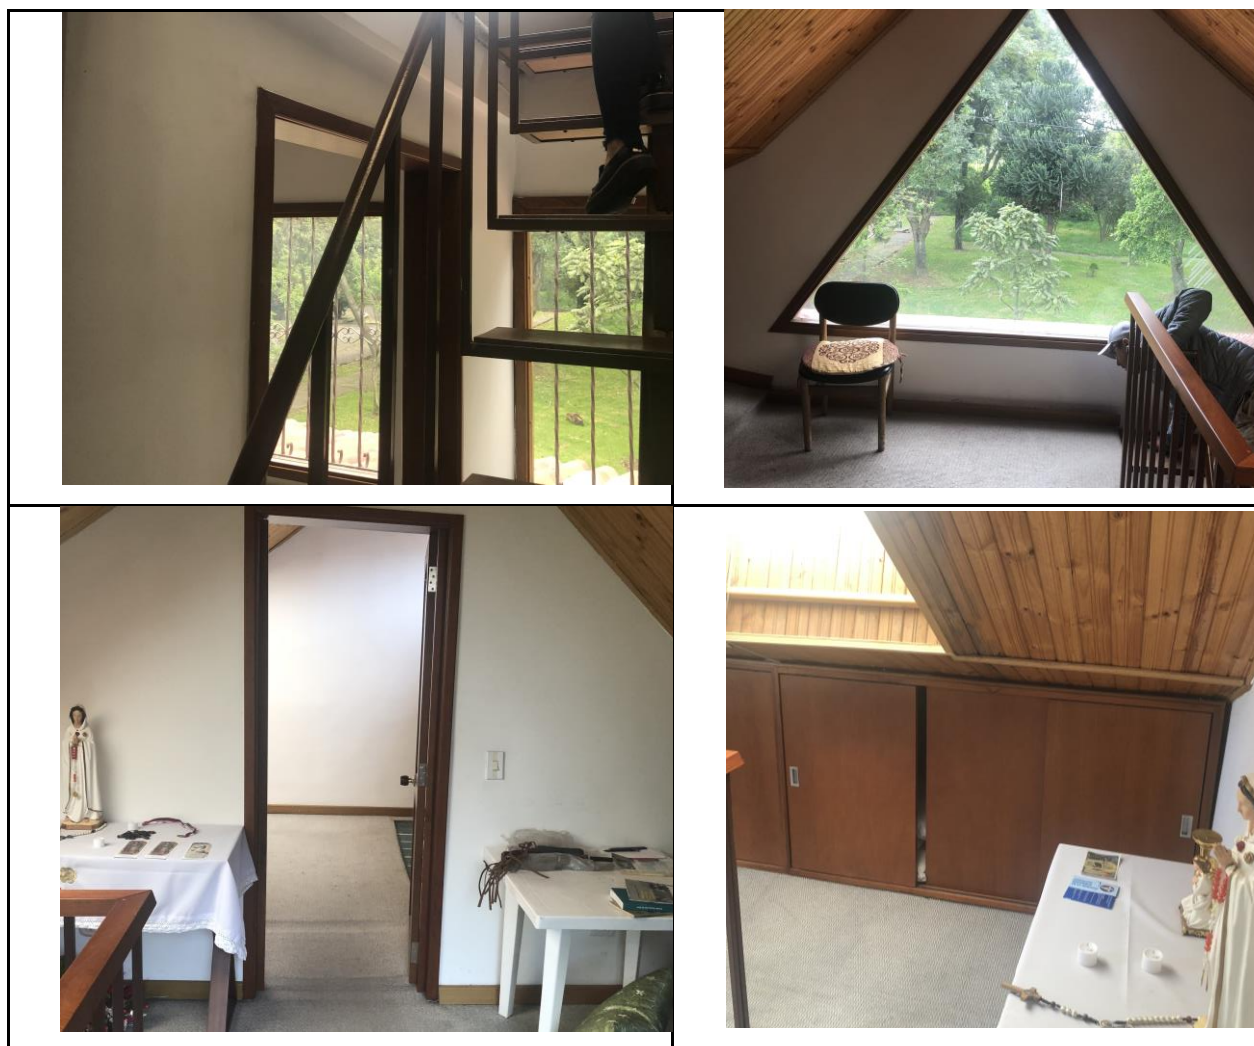
*Figura 9. Distribución de espacios en Piso 3.*

Por último, en el tercer piso funciona una oficina administrativa, a la cual se accede por medio de una escalera metálica. Presenta cielo raso en madera y es el sitio destinado para el archivo de documentos (ver Figura 9).
