Estudio patológico para intervención: Báscula Camionera – Parque Industrial Popayán

Universidad Santo Tomás  
Facultad de Ingeniería Civil  
Especialización en Patología de la Construcción  
2025

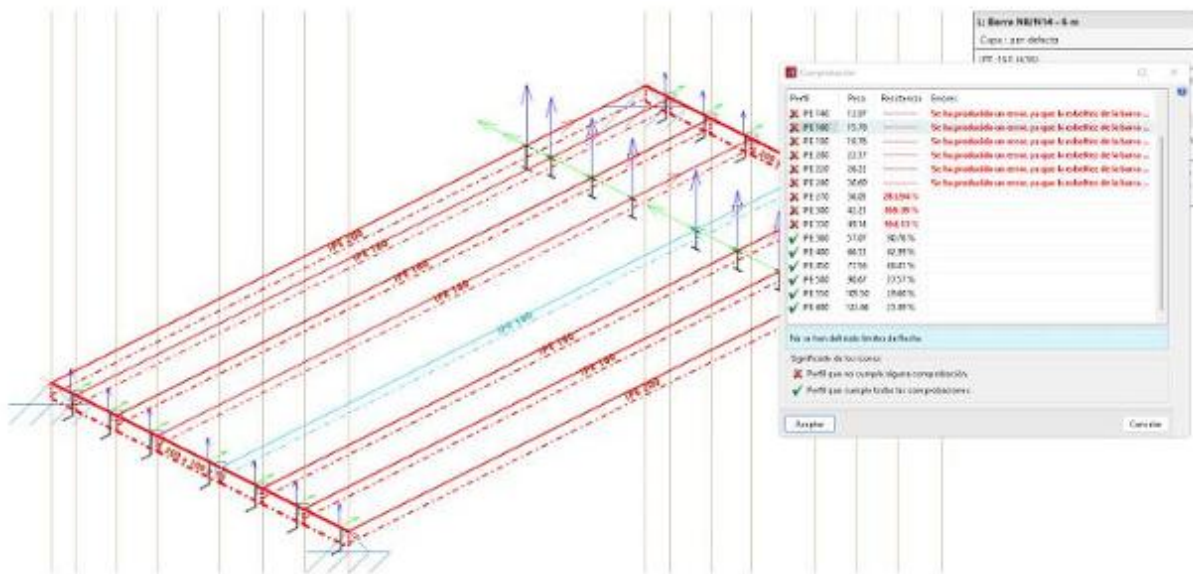
### Verificación del perfil interno IPE160

Se puede observar que el perfil adoptado no cumple con los requisitos de resistencia.

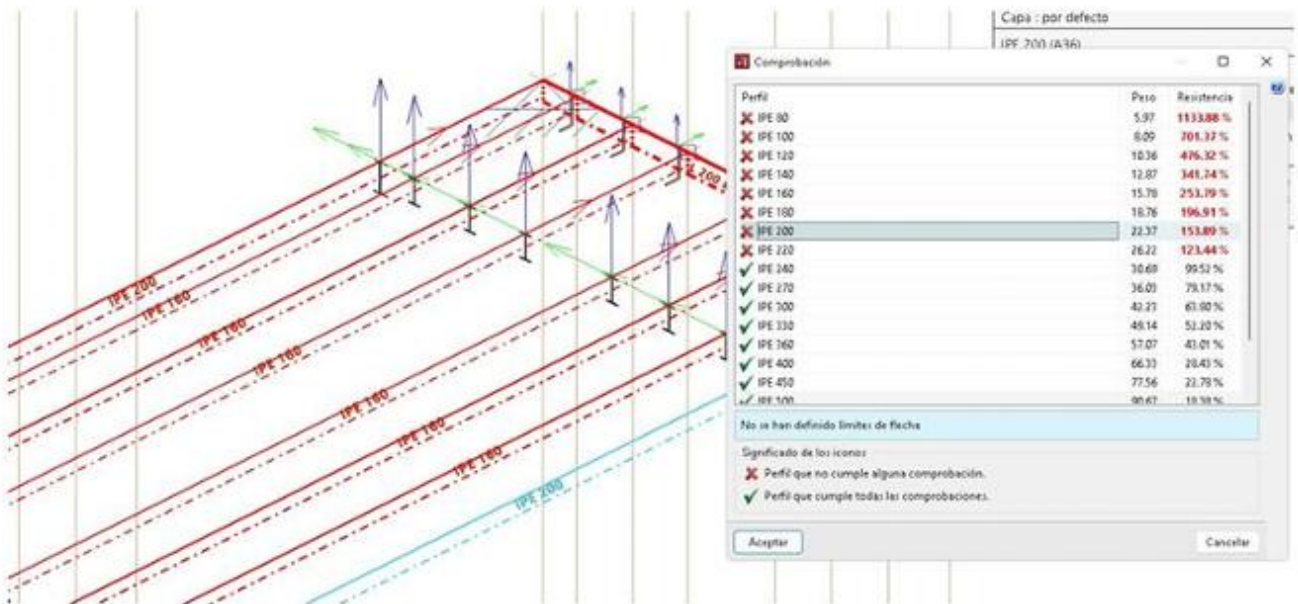
### Verificación del perfil interno IPE200

Se puede observar que el perfil adoptado IPE 200 no cumple con los requisitos de resistencia.

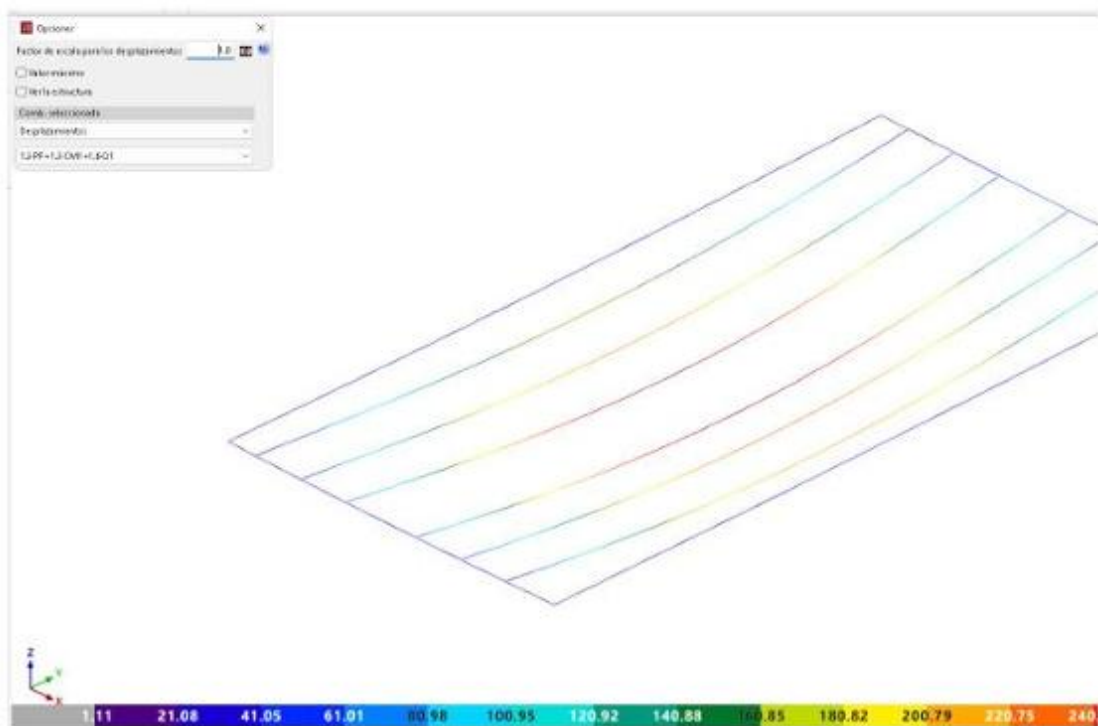
### CHEQUEO DE LAS DEFORMACIONES

Deformaciones que se presentarían a la combinación de cargas  
CARGA MUERTA + PESO PROPIO + CARGA VIVA = 24cm

Deflexión máxima permitida =  $L/240 = 600\text{cm}/240 = 2.5\text{cm}$ , NO CUMPLE

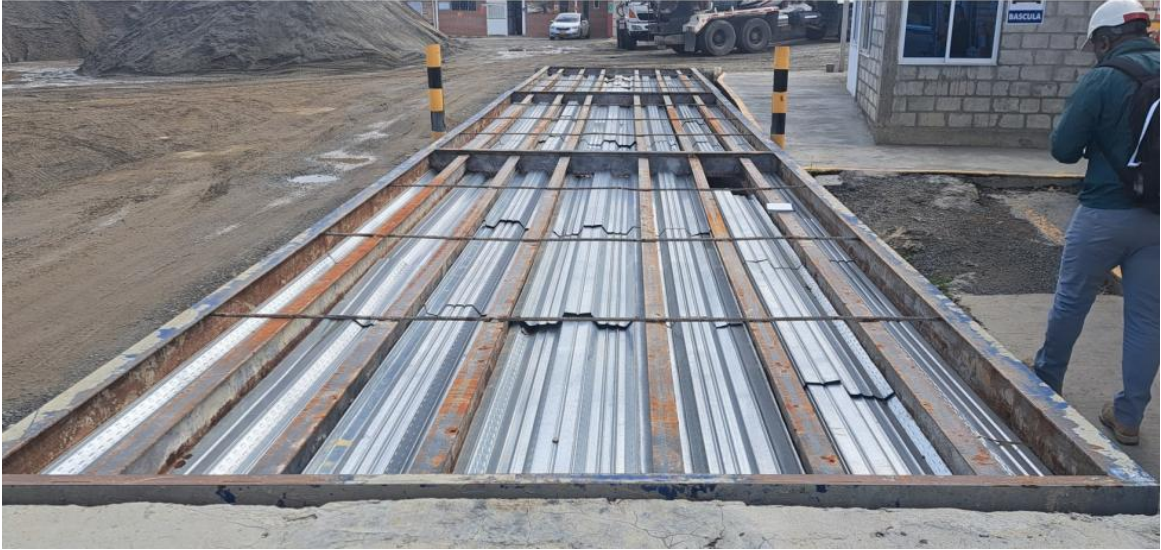
3. Fotografías del elemento  
○ *Estructura de acero*

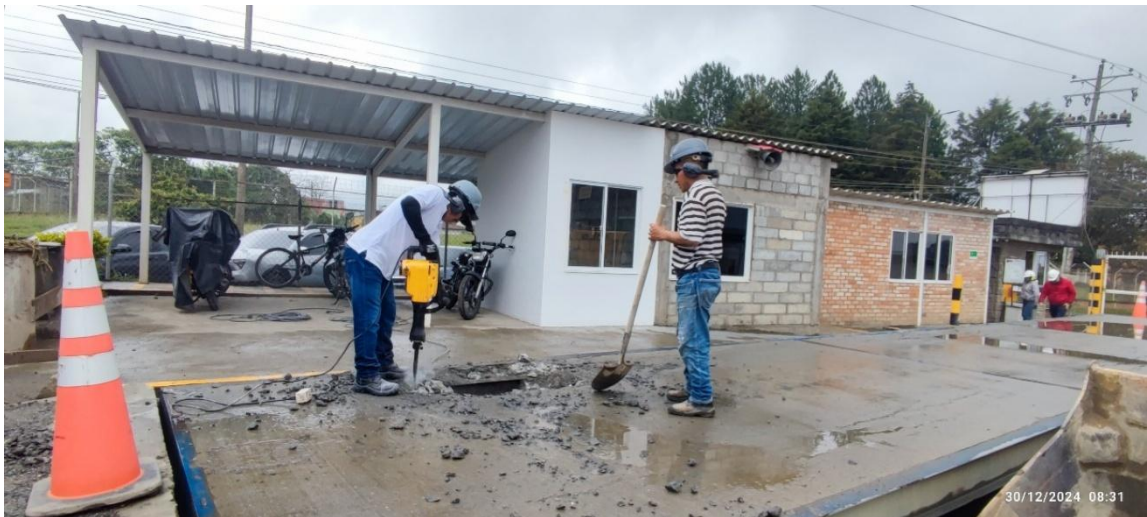
*b. estructura de concreto en proceso de demolición*
