## Anexos

### Anexo A. Estudio de suelos

## Anexo C. Fichas de lesiones

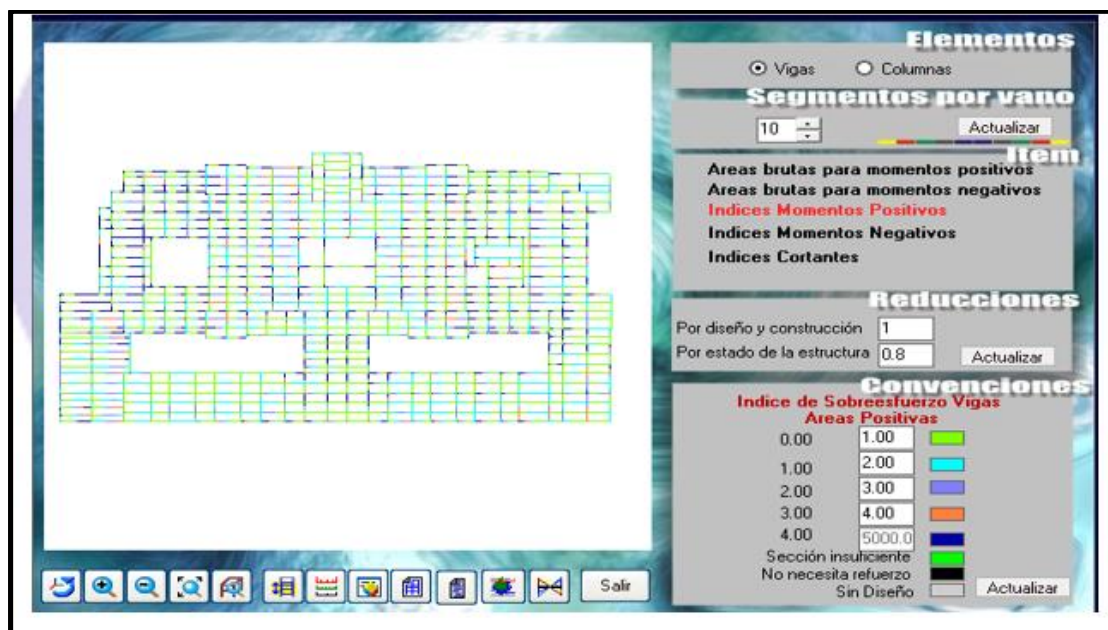
Figura 5. Plano de falla.

Para los índices de sobre esfuerzo de la viga se tuvo en cuenta las combinaciones del capítulo B en el numeral B.2-4 Para vigas y columnas. A continuación, en la figura 5 se muestra el plano de falla:

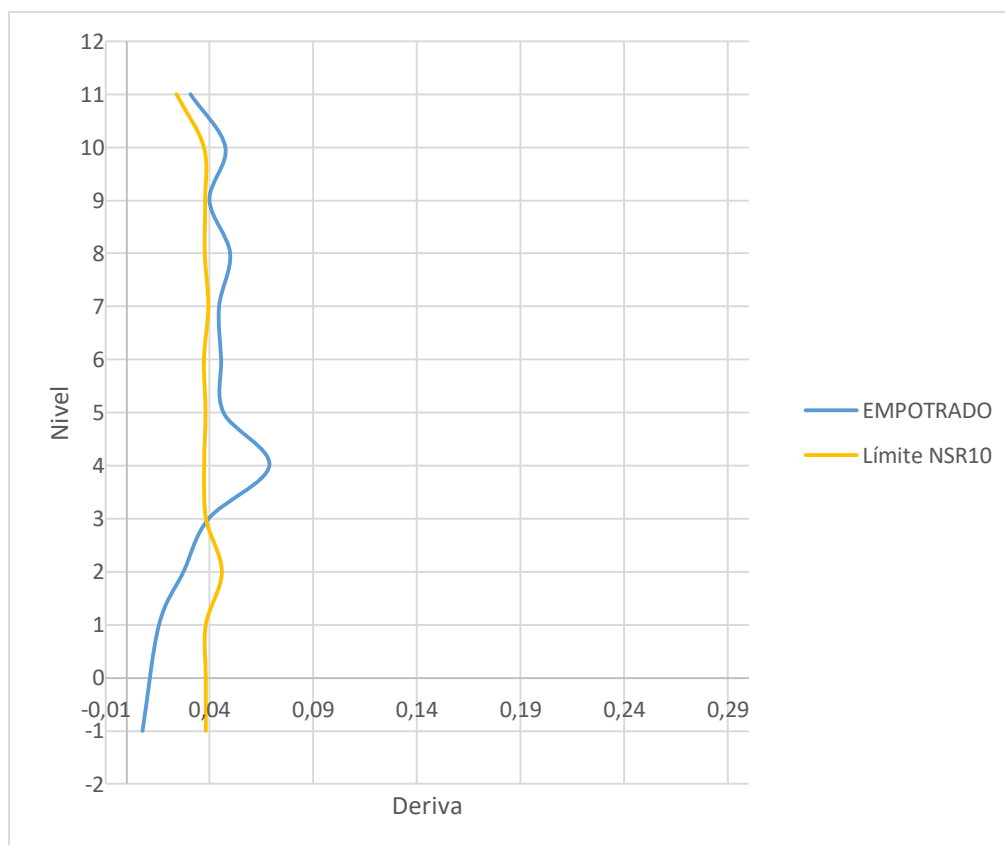
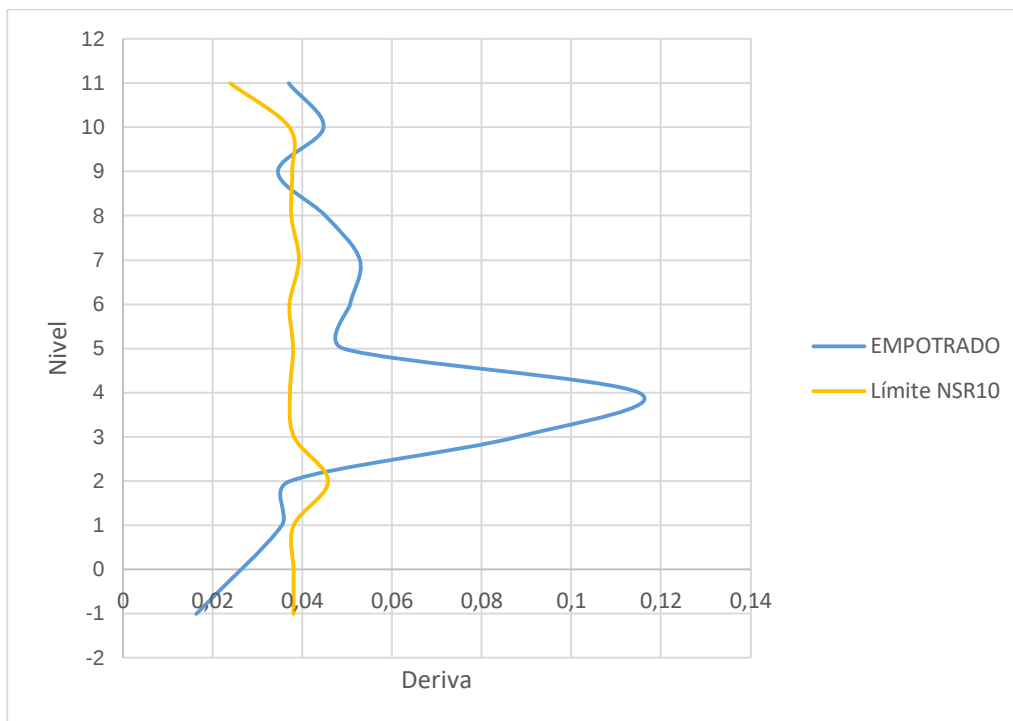
Finalmente, en cuanto a derivas de piso se presenta excedencia desde el tercer piso en delante tanto en el sentido X como en el sentido Y, de acuerdo con los lineamientos establecidos en el título A de la NSR-10.

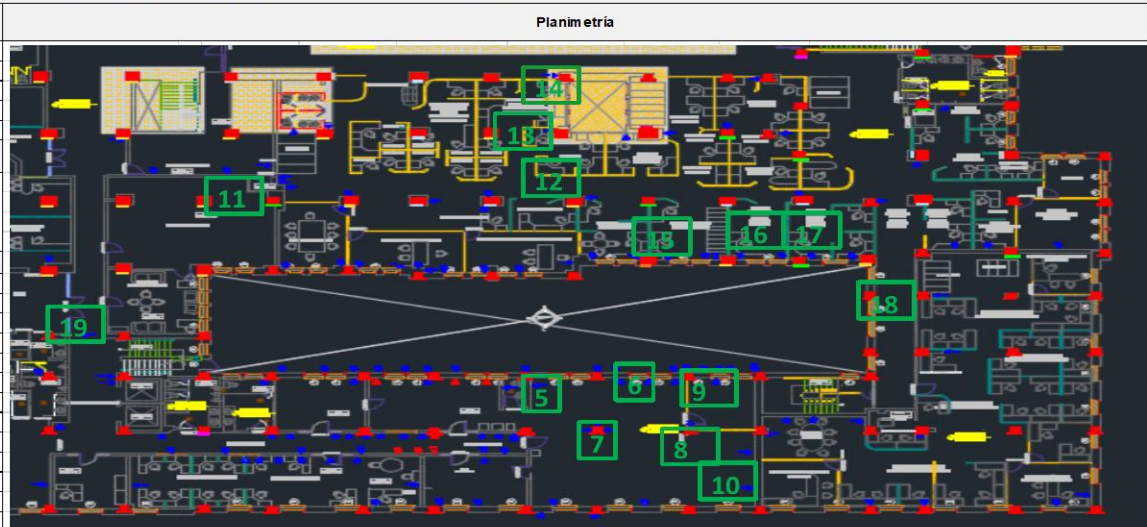
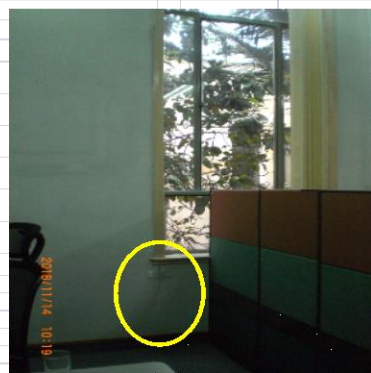
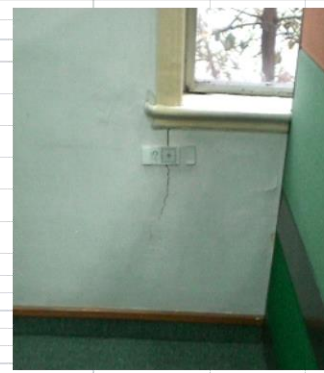
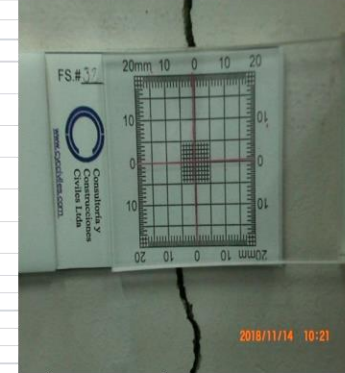
Registro Fotográfico y Análisis Foto No. 17

Grieta ubicada en antepecho de ventana en 1er piso, el cual tiene una altura de 80 cm, de 4mm, da a un patio interno y se hay desprendimiento de piedra - acabado de la fachada interna

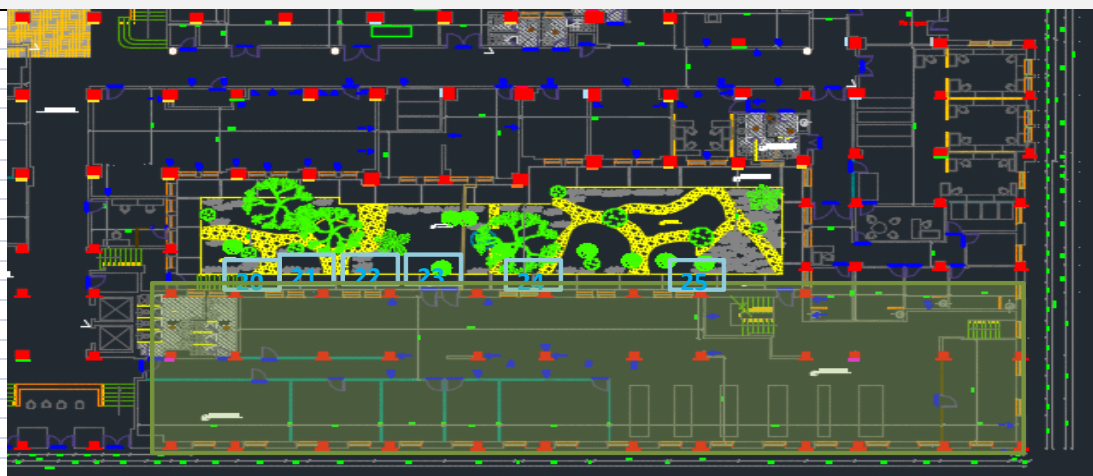
Edificio San Agustín - Sótano

Área sin posibilidad de inspección
