**FORMULACIÓN DEL PLAN DE CONSERVACIÓN PARA EL TEMPLO DE CRISTO  
REY DE LA CIUDAD DE PASTO NARIÑO**

**MAESTRÍA EN PATOLOGÍA DE LA CONSTRUCCIÓN**

**UNIVERSIDAD SANTO TOMÁS**

**SEPTIEMBRE DE 2025**

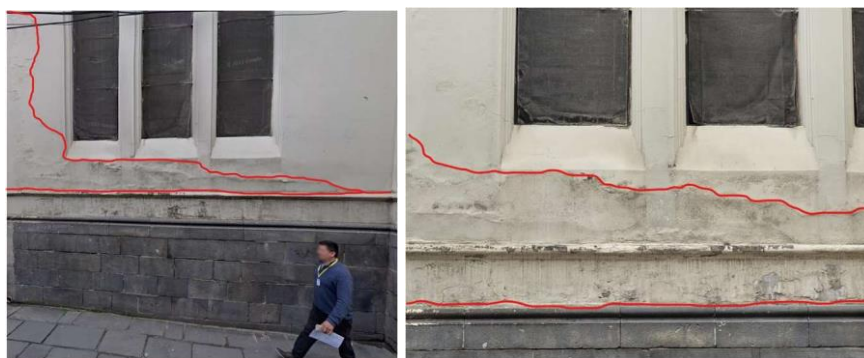
El Templo Cristo Rey presenta diversas lesiones físicas, químicas y mecánicas que comprometen su conservación y estabilidad. En la fachada lateral ubicada sobre la Carrera 24 entre Calle 20 y Calle 21, se observa humedad por adsorción la cual se presenta en las áreas inferiores de las paredes y en los zócalos en piedra en forma de manchas oscuras, variaciones cromáticas y debilitamiento del revestimiento superficial, también se presenta suciedad generada por lavado diferencial, producto de la acumulación de partículas sobre la superficie. Esta afectación es visible en cornisas, elementos decorativos, alfajías de ventana, arbotantes, rosetones y gárgolas, donde la pérdida de homogeneidad del acabado altera la lectura estética del conjunto arquitectónico.

Figura 7 Lesión física por humedad - adsorción en exterior de fachada lateral.

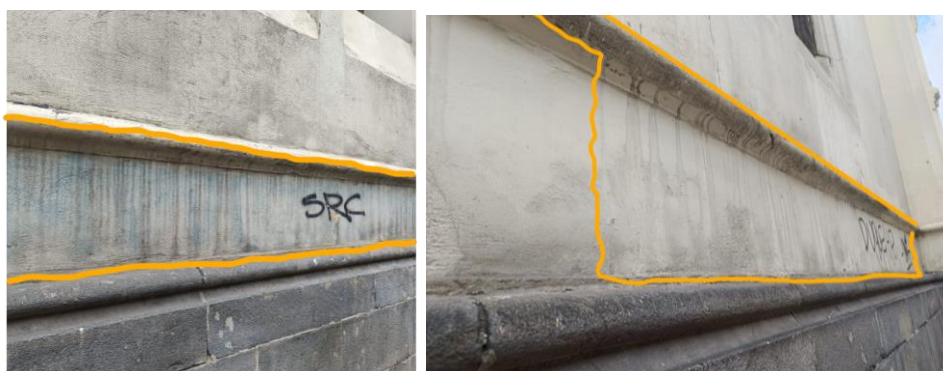
Figura 8 Lesión física – suciedad por lavado diferencial exterior de fachada lateral.

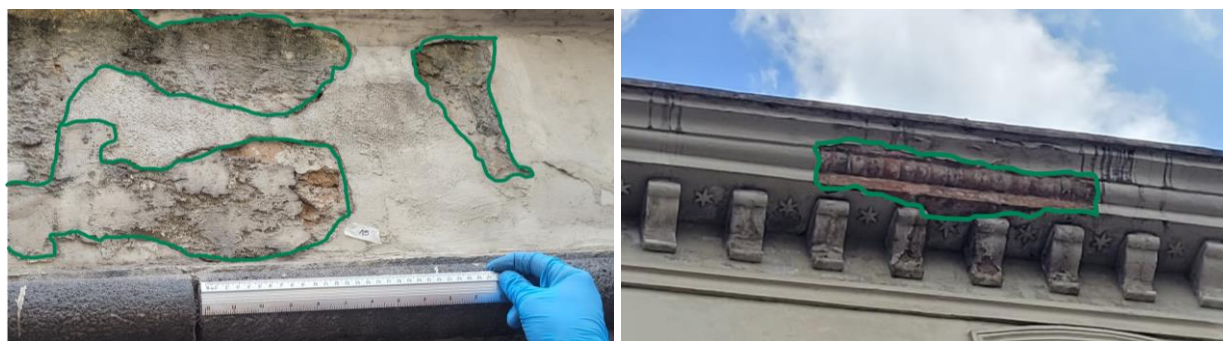
En las áreas superiores a los zócalos de piedra se identifican desprendimientos, los cuales han perdido material debido a la acción de la humedad por adsorción. Otra patología importante corresponde a las lesiones biológicas producidas por organismos vegetales que colonizan distintas superficies de piedra, acelerando el desgaste material y afectando la integridad estética del inmueble, además de la presencia de deshechos de animales como palomas.

Figura 9 Lesión Mecánica - Desprendimiento en acabados continuo exterior de fachada lateral

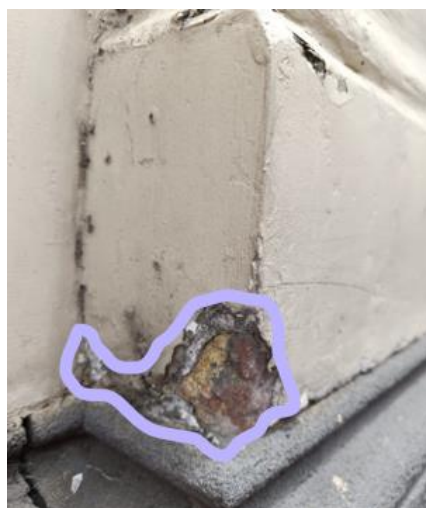
Figura 10 Lesión Mecánica - erosión en lateral fachada Carrera 24 entre Calle 20 y 21

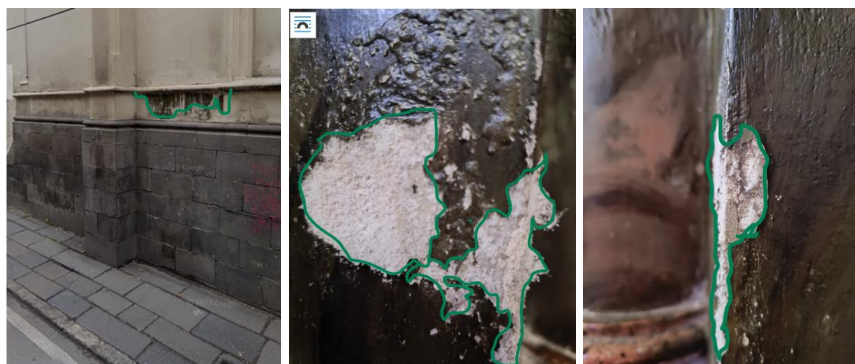
Finalmente, se evidencia eflorescencias como una lesión secundaria de tipo químico causada por la lesión principal que es la humedad por adsorción ubicada en el zócalo interno de la pared lateral derecha, donde la migración de sales solubles ha provocado la pérdida de acabados, en particular la pintura, lo que expone al material base a procesos de deterioro más severos.

Figura 11 Lesión química - presencia de eflorescencia en parte interna lateral derecho Carrera 24. 2024

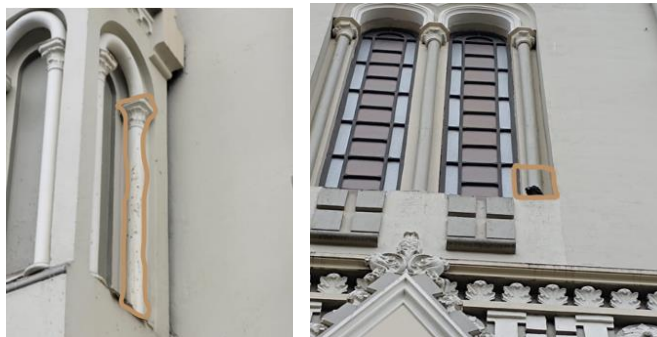
Los animales de porte como las palomas han generado asentamientos que progresivamente afectan y deterioran los materiales de acabados y eventualmente de la estructura del templo.

Figura 13 Lesión química - presencia organismos animales en fachada lateral

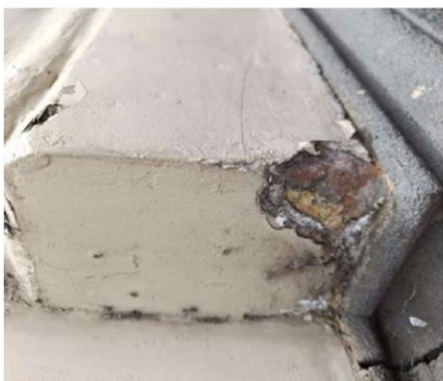
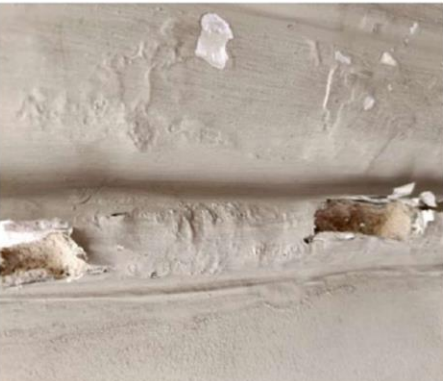
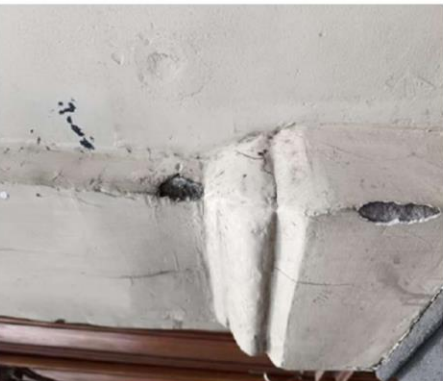
| <b>LESION FISICA: EROSION MECANICA</b> | | <b>LESION SECUNDARIA:</b> Deterioro y pérdida de material en esquinas de muros, bóvedas y elementos a baja altura. | | <b>DIAGNOSTICO:</b><br>Se confirma erosión mecánica en bóvedas y esquinas de muros, originada por el contacto repetitivo de personas y objetos en áreas de tránsito. La pérdida de material es progresiva y localizada, asociada principalmente al uso cotidiano del inmueble y a la falta de elementos de protección. | | <b>ELIMINACIÓN DE LA CAUSA:</b><br>1. Control del tránsito:<br>- Implementar señalización y control de circulación en áreas críticas.<br>- Reorganizar mobiliario para reducir el contacto directo con los muros.<br>2. Protección física:<br>- Colocar barreras discretas o protecciones de materiales en zonas críticas y esquinas más vulnerables. | |
| <b>SISTEMA O ELEMENTO AFECTADO:</b><br>Bóvedas, esquinas de arcos, columnas bajas y muros en áreas de mayor tránsito peatonal dentro y fuera del templo. | | <b>GRADO DE LESION:</b><br>Grado Moderado:<br>Aunque no compromete la estabilidad estructural, el desgaste acumulado produce pérdida de volumen y definición en los bordes, lo cual deteriora la imagen patrimonial del inmueble y puede facilitar deterioros mayores en el futuro. | | <b>REPARACIÓN DEL EFECTO:</b><br>1. Consolidación superficial:<br>- Aplicar lechadas de cal hidráulica manual en zonas erosionadas para estabilizar la superficie.<br>2. Reposición puntual:<br>- Rellenar volúmenes perdidos en aristas y esquinas con mortero de cal compatible en color y textura. | | <b>PREVENCIÓN:</b><br>1. Señalización discreta para advertir sobre no apoyar objetos en muros.<br>2. Inspecciones semestrales en zonas de tránsito para detectar desgaste incipiente.<br>3. Programar mantenimiento preventivo de integración puntual antes de que la erosión avance. | |

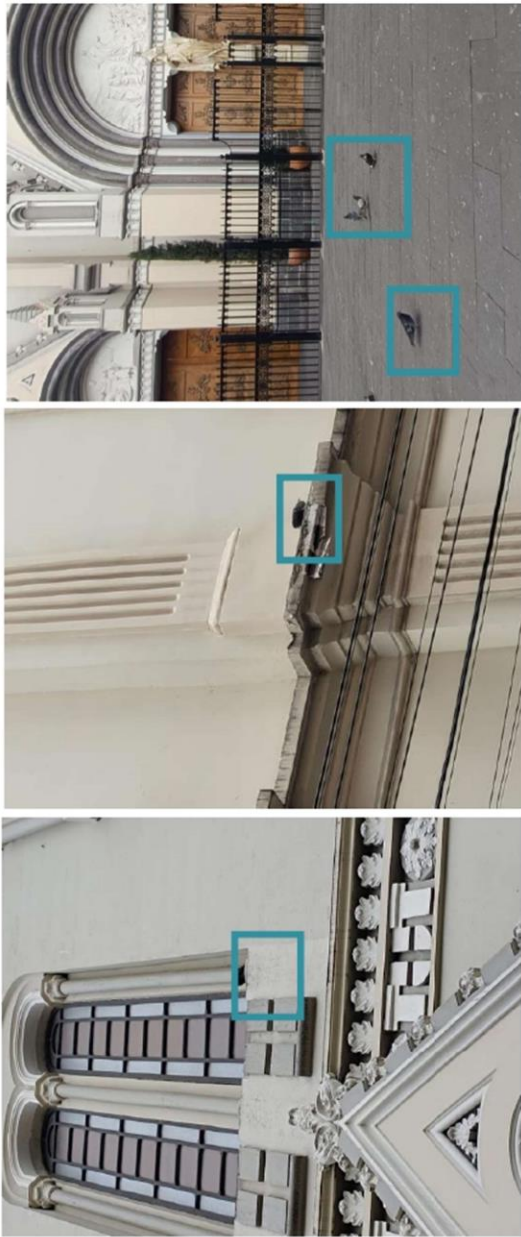
Figura 17.18 y 19 Organismos animales: Templo Cristo Rey Carrera 24 y Calle 20

| AUTORES DEL ESTUDIO | | TIPO DE LESIÓN: LESIÓN FÍSICA | | No. DE FICHA: 004 | | | |
|---|--|---|---|---|---|---|---|
| LESIÓN FÍSICA: ORGANISMOS ANIMALES - PALOMAS | | | | | | | |
| LESIÓN SECUNDARIA: Deterioración y debilitamiento de muros y pilas por acción química del excremento; obstrucción de canales y cometas; riesgo de biocontaminación (microorganismos favorecidos por la materia orgánica). | | | | | | | |
| DESCRIPCIÓN DEL PROCESO PATOLÓGICO:<br>La presencia de palomas en cubiertas, cornisas y elementos salientes del templo genera acumulación de excrementos, plumas y nidos. El guano es altamente corrosivo debido a su contenido de ácido nítrico, lo que provoca el desgaste químico de los materiales pétreos y muros de cal. A su vez, los depósitos de materia orgánica favorecen la proliferación de hongos, bacterias y bacterias, acelerando procesos de podredumbre. Las obstrucciones en cubiertas y bajantes por acumulación de nidos y excrementos incrementan la retención de humedad, lo cual potencia patologías asociadas como manchas, eflorescencias y desprendimientos de material. Adicionalmente, la proliferación de palomas genera problemas higiénicos y de salubridad para los usuarios del templo. | | | | | | | |
| CAUSAS DIRECTAS:<br>- Posado y nidificación de palomas en cornisas, cubiertas y campanario.<br>- Acumulación de guano con efecto químico corrosivo.<br>- Plumas y restos orgánicos que obstruyen desagües. | | | | | | | |
