UNIVERSIDAD SANTO TOMÁS  
VICERRECTORÍA UNIVERSIDAD ABIERTA Y A DISTANCIA  
VUAD

ESTUDIO PATOLÓGICO CASONA FRANCISCO MARIÑO - TIBASOSA BOYACÁ

DIAGNÓSTICO Y CALIFICACIÓN DE  
GRIETAS, FISURAS Y HUMEDADES

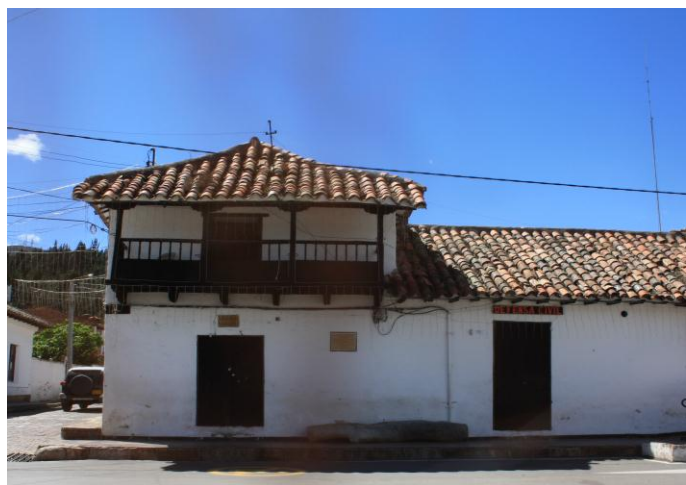
CALIFICACIÓN FACHADA PRINCIPAL

En gran parte de la fachada principal se evidencia un recalde de fachada tipo pañete en zonas donde por la vetustez del inmueble denota deterioro, así mismo humedad por capilaridad y suciedad en la parte interior del muro.

En la parte superior izquierda se identifican rasgos de erosión física, teniendo en cuenta que a través de los poros el agua se ha filtrado y ha provocado cambios de volumen y dilataciones que han fisurado en gran parte el material.

En gran parte hay presencia de fisuras, grietas y desprendimiento del pañete. En el segmento superior se encuentran los cables pertenecientes a instalaciones parasitarias, contaminando visualmente la fachada del inmueble.

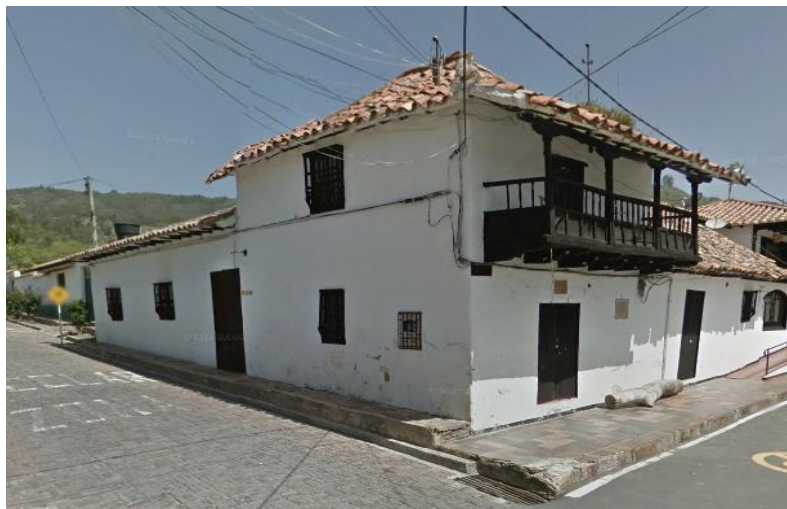
**CALIFICACIÓN FACHADA LATERAL IZQUIERDA**

Hay presencia de fisuras y grietas, filtraciones en la parte superior y en diferentes partes desprendimiento del pañete y en pocas partes suciedad.  
La presencia de recalces es común.  
En el segmento superior se encuentran los cables pertenecientes a instalaciones parasitarias, contaminando visualmente la fachada del inmueble.

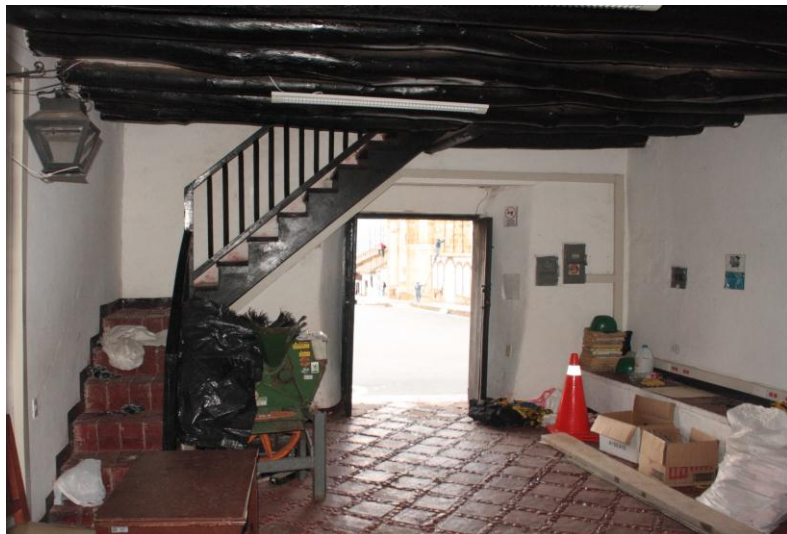
CALIFICACIÓN ESPACIO E1 - 1

En el costado izquierdo se evidencia una grieta significativa, posiblemente por falta de amarre en los dos muros, así mismo en el resto del muro hay presencia de otras grietas no tan acentuadas y algunas fisuras. Hay varios desprendimientos y en varias áreas resanes.

En el costado izquierdo de la puerta principal se identifica erosión física, teniendo en cuenta que a través de los poros el agua se ha filtrado y ha provocado cambios de volumen.

Hay presencia de cables pertenecientes a instalaciones parasitarias y ensuciamiento del material.

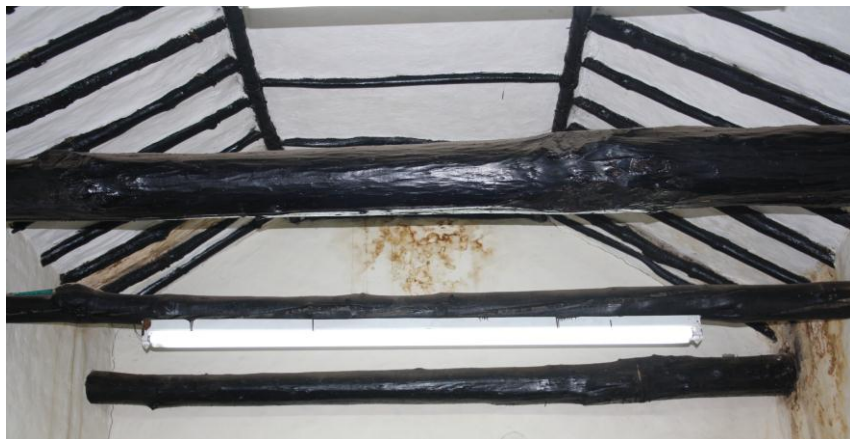
CALIFICACIÓN ESPACIO E1 - 2

A nivel del muro hay presencia de resanes y ensuciamiento, a causa de los diferentes usos a los que se ha visto sometido el bien, teniendo en cuenta que en este momento es de la alcaldía municipal y ha prestado varias funciones.

En la parte del cielo raso se evidencia una grieta continua y significativa, ya que divide el muro de la cubierta, además de visualizar la presencia de filtraciones seguramente a través de la cubierta y como consecuencia aparición de hongos en el área de la misma.

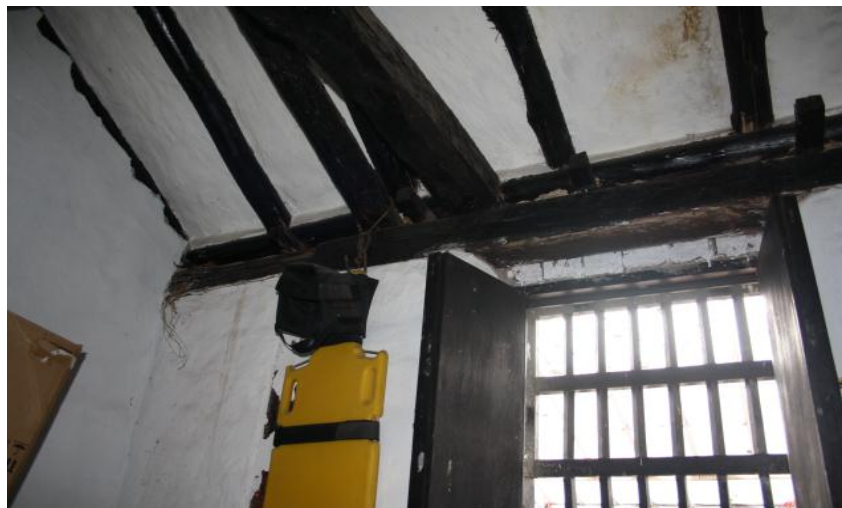
CALIFICACIÓN ESPACIO E1 - 3

Dentro de las lesiones identificadas a nivel de muro se encuentra una zona con ensuciamiento, teniendo en cuenta que el espacio se encuentra prestando la función como bodega, en algunas partes del muro se presentan desprendimientos; el más significativo en la parte inferior. En el marco de la ventana hay presencia de resanes.

En la parte superior se evidencia una grieta horizontal continua.

Una de las afectaciones más relevantes a nivel de cubierta se presencia a través de las filtraciones; las cuales se pueden identificar por el color en el pañete, presentándose desprendimientos parciales. Por otra parte se evidencian varias fisuras y grietas.

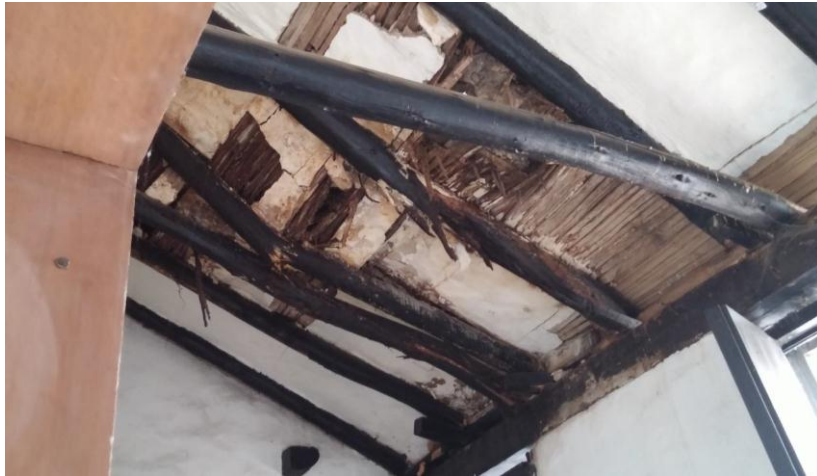
CALIFICACIÓN ESPACIO E1 - 4

Los muros se encuentran relativamente en buen estado, sin embargo hay presencia de desprendimiento mínimo de pañetes y ensuciamiento. En el cielo raso se encuentra un nivel de deterioro alto, teniendo en cuenta que a causa de las filtraciones en gran parte de la cubierta hay presencia de hongos y excrementos de paloma en cantidades considerables, en algunas partes se he desprendido el pañete notándose el chusque y los materiales que componen la cubierta y cielo raso. Las fisuras y grietas se encuentran presentes a nivel de todo el cielo raso, además de ensuciamiento en algunas partes.

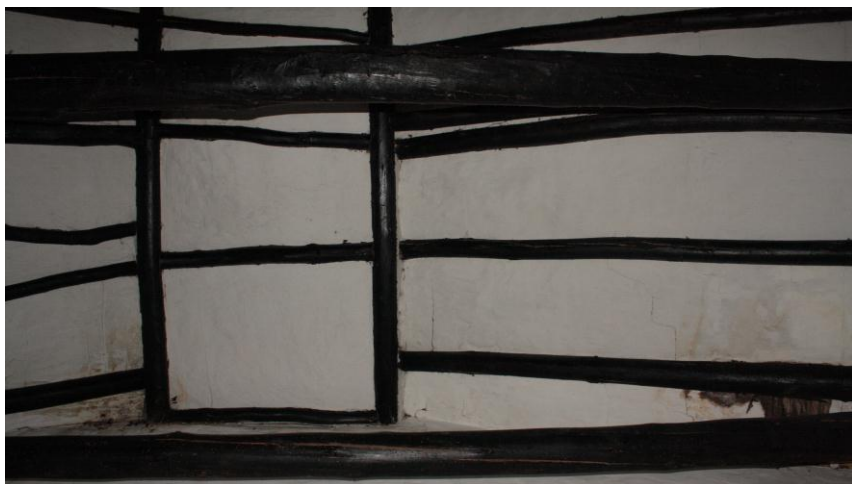
CALIFICACIÓN ESPACIO E1 - 5

La presencia de lesiones a nivel de muros son escasas, la mayoría de patologías se encuentran localizadas en la cubierta.

Dentro de las calificaciones según la identificación de lesiones, en el cielo raso se encuentran en algunos sectores filtraciones, las cuales han producido en gran cantidad hongos y en menor algas, se evidencia presencia de excremento de paloma y en un pequeño sector desprendimiento del pañete. En general el pañete del cielo raso se encuentra fisurado y con algunas grietas.

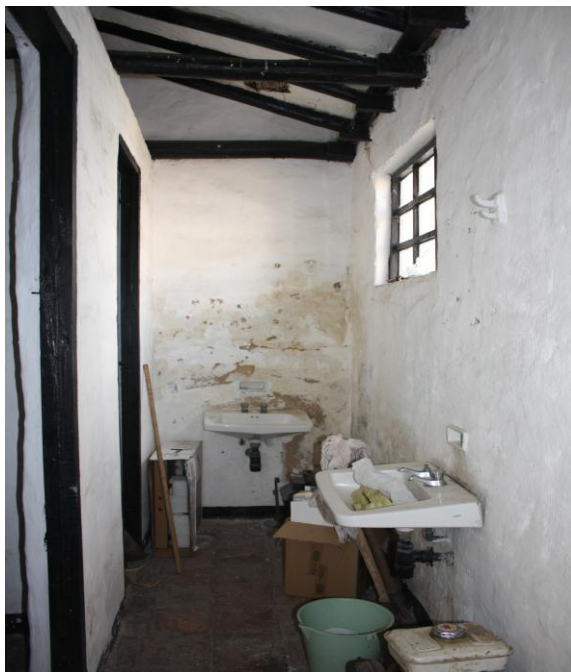
CALIFICACIÓN ESPACIO E1 - 6

En el área de los baños las lesiones presentes, se encuentran por filtraciones o por capilaridad, teniendo en cuenta que el suelo no maneja pendientes para evacuación de aguas, como consecuencia se evidencian hongos. La presencia de desprendimientos de pañete es notoria, producida por las humedades en el espacio. Cabe resaltar que son espacio de difícil acceso.

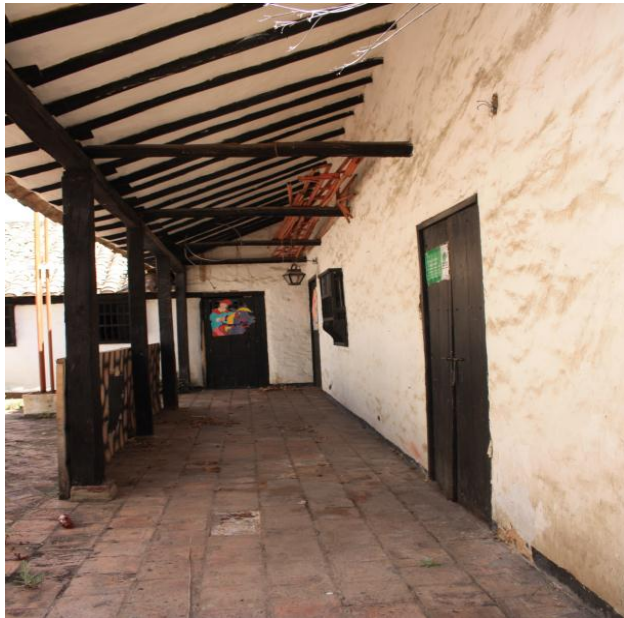
CALIFICACIÓN ESPACIO E1 - 7

Por tratarse de un espacio a la intemperie se evidencia ensuciamiento, desprendimiento de pañetes a causa de filtraciones y una pequeña parte por capilaridad. Los resanes se evidencian más que todo en los marcos de las ventanas y en una parte del cielo raso, a nivel de muro las fisuras y grietas son escasas, lo contrario al cielo raso ya que el pañete se encuentra fisurado prácticamente en su totalidad y algunas grietas.

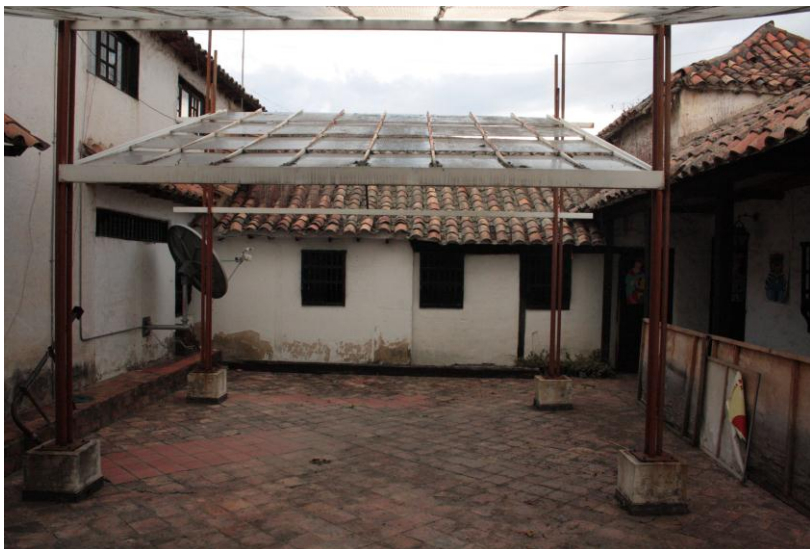
CALIFICACIÓN ESPACIO E1 - 8

La marquesina se encuentra afectada por causa de corrosión, la mayoría de los vidrios en mal estado.  
Se presentan varias humedades en el muro, a causa de capilaridad, como consecuencia presentándose desprendimientos, y algunas zonas hongos.  
En uno de los sectores se evidencia resanes y en otros ensuciamiento.  
A nivel de cubierta se identifican filtraciones, vegetación, hongos y en la parte superior derecha una fisura significativa.

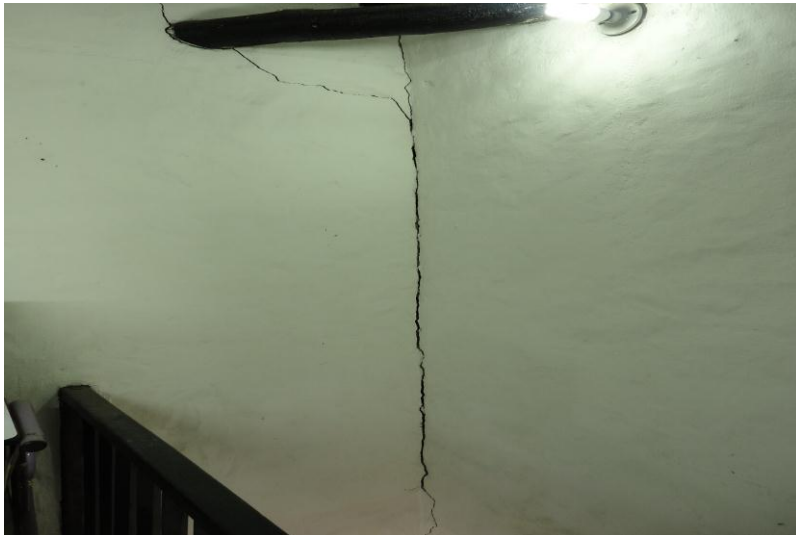
CALIFICACIÓN ESPACIO E2 - 2

Las grietas relevantes se encuentran ubicadas en el espacio e2-2, en el segundo piso. Las afectaciones son de tipo estructural, las cuales se deben a la concepción misma de la edificación, se presentan varias grietas y fisuras verticales ubicadas en la zona donde cambia el volumen y geometría de la edificación, identificando que puede haber una falla en la construcción de la viga solera del inmueble, teniendo en cuenta que las grietas se evidencian en las esquinas del espacio. A estas fisuras se les realizó un seguimiento para evidenciar el comportamiento de las mismas.
