ZONA CIELO RASO APARTAMENTOS 4 PISO.

004 - CIELO RASO

15 DE ENERO DE 2018

ESPECIALIZACION EN PATOLOGIA DE LA CONSTRUCCION COHORTE 1-2017. BOGOTA

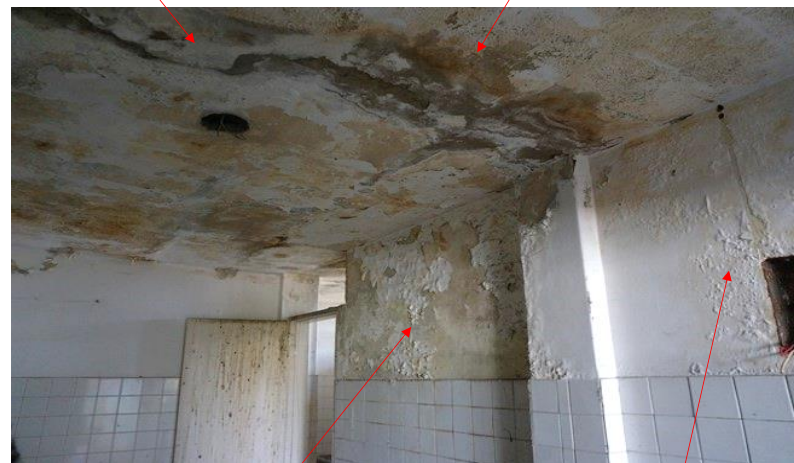
LA TOTALIDAD DEL CIELO RASO DE LOS APARTAMENTOS DEL CUARTO PISO SE ENCUENTRAN CON ESTAS LESIONES.

FISURAS

MANCHAS DE OXIDO

DESPRENDIMIENTO DE LOS RECUBRIMIENTOS.

ENGLOBAMIENTO DE LOS RECUBRIMIENTOS

| 8.1. DIAGNOSTICO PRELIMINAR | 8.2. OBSERVACIONES ADICIONALES | 8.3 PROPUESTA PRELIMINAR DE INTERVENCIÓN. |
|---|---|---|
| LA FALTA DE MANTENIMIENTO ADECUADO DE LA CUBIERTA DURANTE UN TIEMPO CONSIDERABLE HIZO QUE EL AGUA SE ESTANCARA SOBRE LA CUBIERTA Y EMPEZARA EL PROCESO EROSIVO DE LA LOSA GENERANDO LA CORROSION DE LOS ACEROS DE REFUERZO, LAS MANCHAS DE VERDIN Y OBIAMENTE LOS DAÑOS GENERADOS POR HUMEDAD. | OLOR FUERTE A HUMEDAD, ADICIONALMENTE SE EVIDENCIAN EN LOS APARTAMENTOS MANCHAS Y AFECTACIONES POR EXCREMENTOS DE PALOMAS Y MURCIELAGOS. | INTERVENCION EN PARALELO CON LA REPARACION GENERAL DE LA CUBIERTA Y SU IMPERMEABILIZACION, CAMBIO DE ACEROS DE REFUERZO CORROIDOS Y ESPESOR DE RECUBRIMIENTO. |

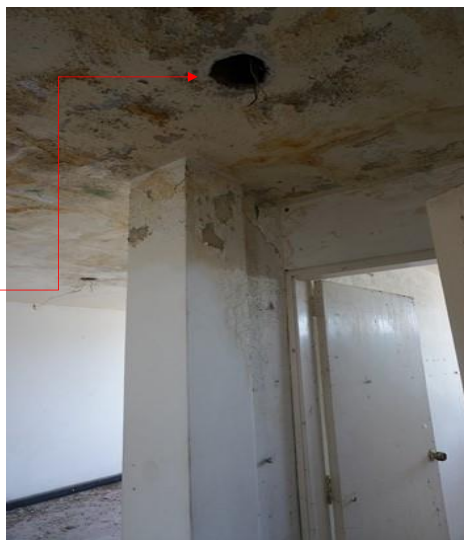
DAÑOS A OTROS ELEMENTOS  
COMO EL SISTEMA ELECTRICO

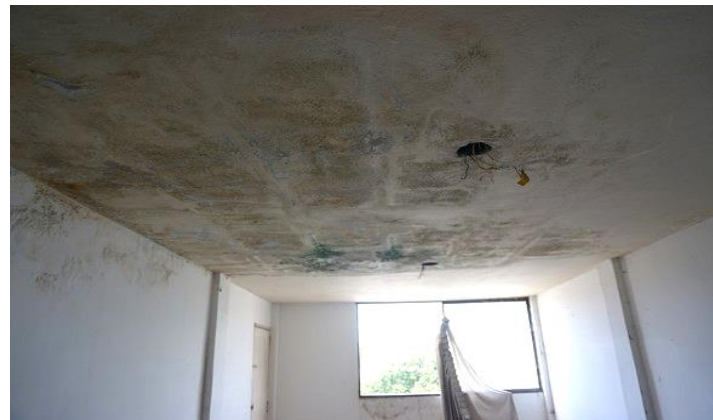
DETALLE DE LAS ZONAS E INTEGRIDAD DEL CIELO RASO AFECTADO POR FILTRACIONES Y HUMEDAD, DEBIDO AL MAL ESTADO DE LA IMPERMEABILIZACION DE LA CUBITERA.
