# ANÁLISIS FORENSE MORFOLOGICO DE PIEZA POLIMERICA CON PRESENCIA DE FALLA PROGRESIVA.

**Temática: Mantenimiento y Gestión de Activos: H.3. Gestión del mantenimiento.**

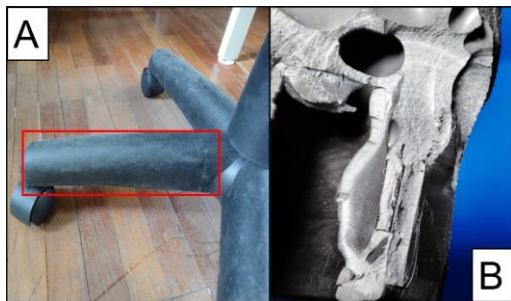
Fig. 1. (A) Soporte en donde ocurrió la falla progresiva. (B) Superficie de fracturada del componente polimérico (vista macro).

Se identificó que la pieza (manufacturada en nylon) presentó un proceso de llenado ineficiente repercutiendo en la presencia de defectos internos (porosidades). Estos defectos fueron orígenes de fractura producto de carga fluctuante a que presenta marcas radiales y tipo Ratched, dando aparición a marcas de playa a lo largo de la sección transversal.

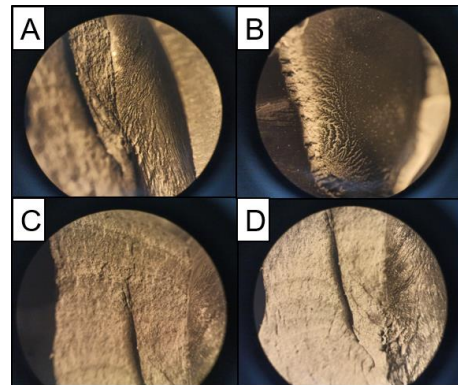
Al inspeccionar la pieza en el estereoscopio (Fig. 2 A, B) se encontraron marcas asociadas a una alta de deformación ya que la grieta entró en régimen de zona inestable de crecimiento de grieta. En la (Fig. 2 C, D) se denotan marcas de playa en dirección contraria a la carga, indicando que cada propagación se asocia a la carga que ejerce el individuo al sentarse y pararse.

Fig. 2. Superficie de la zona afectada bajo el lente de estereoscopio (A) Textura rugosa en la superficie de fractura, (B) Fractura de alta deformación, (C) Fractura progresiva evidencian de marcas de playa, (D) Fractura progresiva con marcas de playa y marcas Ratchet:
