ESTUDIO PATOLOGICO “CASA I ETAPA I URBANIZACION RESERVA DE ALCALA”  
UBICADA EN EL MUNICIPIO DE MOSQUERA – CUNDINAMARCA

ANA CAROLINA GALINDO SALCEDO

UNIVERSIDAD SANTO TOMAS  
VICERECTORIA DE LA UNIVERSIDAD ABIERTA Y A DISTANCIA  
CONSTRUCCION EN ARQUITECTURA E INGENIERIA  
BOGOTÁ D.C.

2017

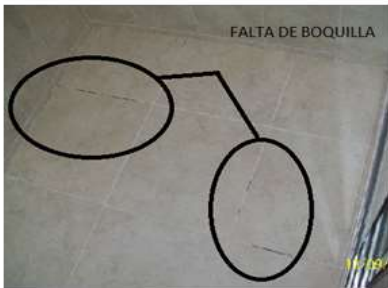
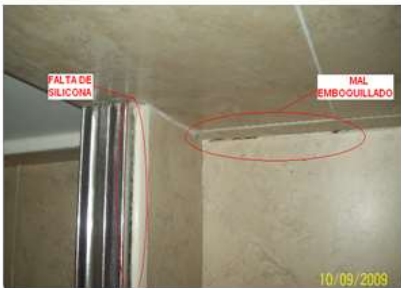
| Registro Fotográfico Lesiones Casa I Etapa I | | | |
|---|---|---|---|
| <p>FALTA DE BOQUILLA</p> | <p>FALTA DE SILICONA</p> <p>MAL EMBOQUILLADO</p> | <p>DOVELA SIN USO</p> <p>DOVELA INEXISTENTE</p> | |
| AUSENCIA DE BOQUILLA EN CERÁMICA Y ENCHAPES Y SILICONA EN LAS DIVISIONES DE LOS BAÑOS | | AUSENCIA PARCIAL DE REFUERZOS VERTICALES Y HORIZONTALES | |

Para las lesiones de menor relevancia, las posibles soluciones son: en el caso de la ausencia de boquilla, realizar un retiro e intervención de la misma en baldosas y enchapes; para la ausencia de silicona en divisiones de baño igualmente retiro y aplicación; frente a la gárgola realizar el cambio por una más adecuada y ubicar una cadena con el fin de encausar el agua y evitar manchas sobre el muro externo lateral y futuras humedades; en cuanto a la cubierta a dos aguas, se requiere realizar el desprendimiento total de las tejas de arcilla tipo española, mejorar la calidad de la pega y realizar un rallado a cada elemento e instalar nuevamente.

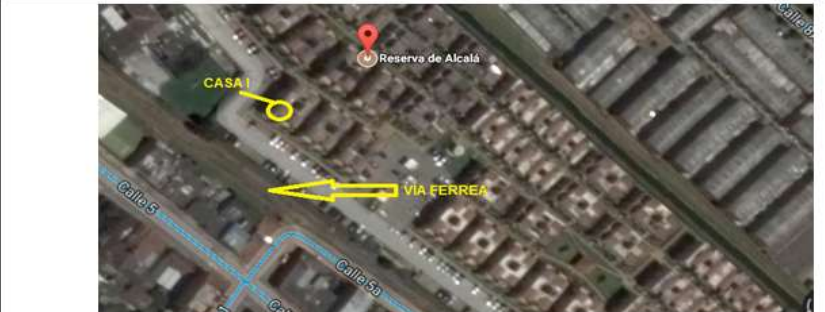
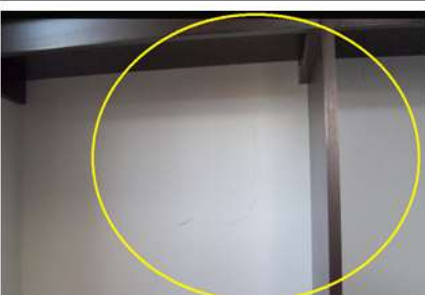
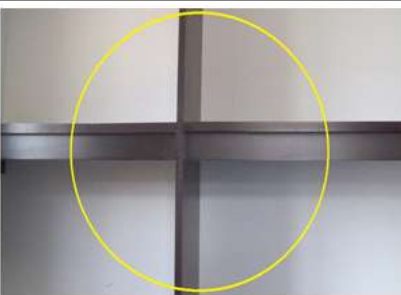
| Registro Fotográfico Lesiones Casa I Etapa I | | | |
|---|---|---|---|
| Patología de fisuras en muros | | <p>Reserva de Alcalá</p> <p>CASA I</p> <p>VIA FERREA</p> <p>Calle 5</p> <p>Calle 5a</p> <p>PASO DEL TREN A POCA DISTANCIA DE UNA UNIDAD DE VIVIENDA</p> <p><a href="https://www.google.com.co/maps/place/Reserva-de-Alcal%C3%A1/@4.7062888,-74.2279955,213m/data=!3m1!1e3!4m5!3m4!1s0x8e3f77f9ba2f6c33:0x2ad42e832a4c69a9!8m2!3d4.7068828!4d-74.2276537">https://www.google.com.co/maps/place/Reserva-de-Alcal%C3%A1/@4.7062888,-74.2279955,213m/data=!3m1!1e3!4m5!3m4!1s0x8e3f77f9ba2f6c33:0x2ad42e832a4c69a9!8m2!3d4.7068828!4d-74.2276537</a></p> | |
| LESIONES DE FISURAS EN MUROS DE LA UNIDAD DE VIVIENDA | | | |

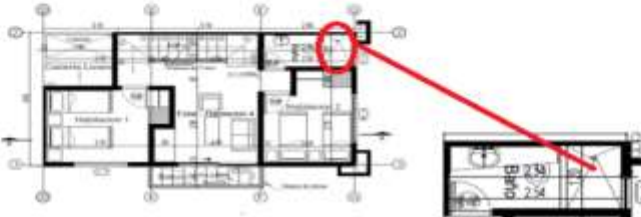
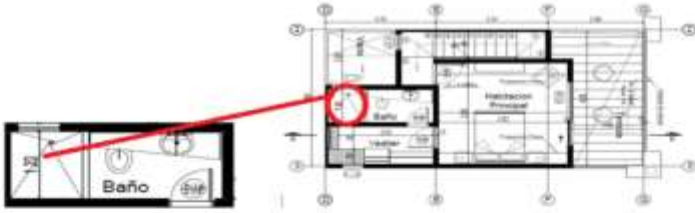
| Se evidencia la ausencia de boquilla en juntas de cerámica y enchape de los baños de habitaciones de segundo piso y principal del tercero, esto puede ocasionar futuras humedades en placa y muros. | | | | | | | |

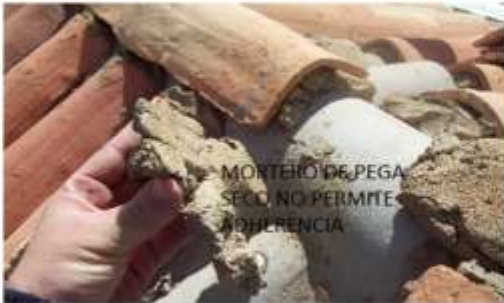
| <p>Al poco tiempo de haber instalado la teja tipo española en arcilla, se notaron desprendimientos de algunas piezas, lo que requirió hacer una verificación profunda, al palpar y observar la mezcla se noto que se encontraba muy arenosa y seca lo que no daba adherencia a las piezas, así mismo se pudo evidenciar que algunos elementos no contaban con mezcla suficiente y la superficie de las unidades de arcilla eran completamente lisas.</p> | | |
| <p>MORTERO DE PEGA SECO NO PERMITE ADHERENCIA</p> | | |
| <p>No existió supervisión en la elaboración de mezcla del mortero de pega, ya que no tenía plasticidad por lo tanto su adherencia era mínima, tampoco se realizó rallado a las piezas para que se generara una mejor pega.</p> | | |

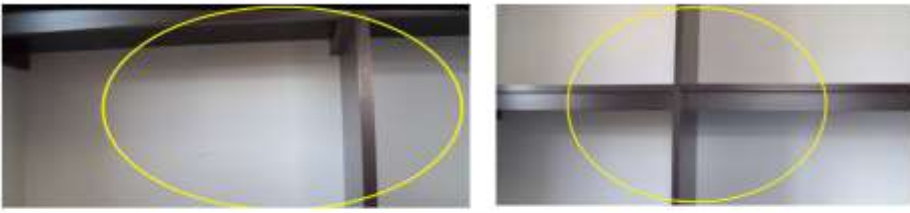
| De acuerdo a estudio patológico, se evidencia la ausencia de refuerzos tanto verticales como horizontales en el 40% de los muros de la unidad de vivienda, encontrando fisuras constantes cuya amplitud oscilante corresponde entre el 0.05 y 0.07mm. | | | | | | | |
| Malas prácticas constructivas por parte del contratista, poca supervisión técnica por parte del profesional contratado y ausencia en el seguimiento de los procesos por parte de los profesionales administrativos de la constructora. Posiblemente por inexperiencia en el proceso constructivo o desconocimiento del mismo. | | | | | | | |

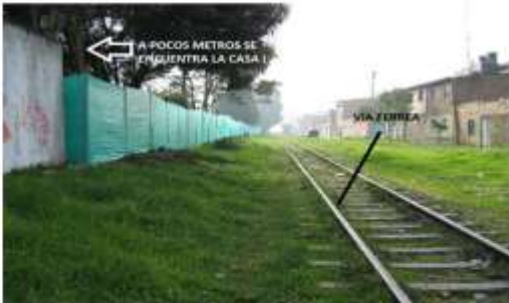
| La proximidad de la vía férrea a la unidad de vivienda se convirtió en una de las causas de la presencia de fisuras en los muros, debido a que el tren pasaba dos (2) veces al día y la vibración ocasionaba aunque leves movimientos se podría decir que si constantes. | | | | | | | |
| No se considero un factor externo de riesgo, que de una u otra manera fuera a tener afectación sobre las unidades de vivienda. | | | | | | | |

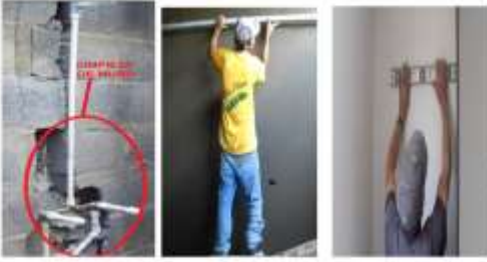
| LESIÓN | DESCRIPCIÓN | ACTIVIDADES REALIZADAS | EJECUCIÓN | UBICACIÓN EN PLANOS DE LA INTERVENCIÓN |
|---|---|---|---|---|
| Intervenciones efectuadas en algunos muros ya terminados para recibir tubería | Teniendo en cuenta que se realizaron intervenciones en las que se debilitaron los muros debido al mal proceso ya que por medio de mureta y cincel sin ningún tipo de uniformidad se realizó la ruptura para instalación de tubería fue necesario reforzar cada elemento intervenido con martillo con especificación de baja retracción y fraguado, con el fin de evitar la pérdida de agua muy rápido y nuevamente fisuras y dar el acabado final del muro. | Limpieza del elemento intervenido una vez ubicada la tubería de modo definitivo. | <br><br>LIMPIEZA - RELLENO - FRAGUADO - ACABADO DE MURO<br><a href="https://www.youtube.com/watch?v=PaqBjLqH12">https://www.youtube.com/watch?v=PaqBjLqH12</a> | Tubería hidráulica baño segundo piso |

| LESIÓN | DESCRIPCIÓN | ACTIVIDADES REALIZADAS | EJECUCIÓN | UBICACIÓN EN PLANOS DE LA INTERVENCIÓN |
|---|---|---|---|---|
| | | Relleno con mortero de baja retracción y fraguado. | | Tubería eléctrica habitación principal tercer piso |
| | | Parete del muro lesionado. | | Tubería eléctrica habitación 1 segundo piso |
| | | Acabado final de esbozo y pintura en el muro. | | Tubería hidráulica baño social primer piso |

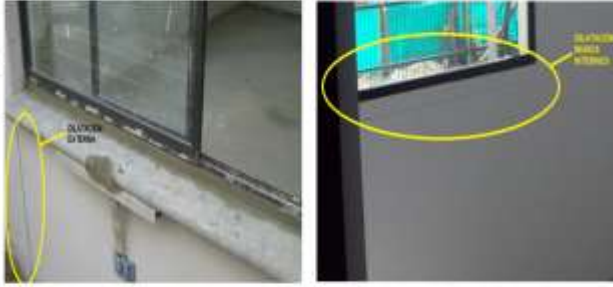
| LESIÓN | DESCRIPCIÓN | ACTIVIDADES REALIZADAS | EJECUCIÓN | UBICACIÓN EN PLANOS DE LA INTERVENCIÓN |
|---|---|---|---|---|
| Ausencia de dilataciones en muros bajos de antepechos de ventana | Debido a la ausencia de dilatación a nivel de la estructura entre los muros bajos de antepecho de ventana a los muros de carga, se identificaron fisuras diagonales que estructuralmente no pudieron ser intervenidas pero se establecieron a nivel de acabado en interiores y exteriores con el fin de encaminarlas y que visualmente no generaran un mal aspecto, para lo cual a todos los muros bajos le realizaron dilataciones. | Sobre los bordes del dintel de ventana a nivel interno se hace un rayado vertical (10 cms aproximadamente) y horizontal (de borde a borde del dintel) con una herramienta menor, formando un canal de aproximadamente 1cm de ancho y cubriendo en profundidad casi un 70% del acabado del muro. | <br><br>DILATACIÓN EN MUROS DE ANTEPECHO DE VENTANA | Vanos de ventanas fachadas |

| LESIÓN | DESCRIPCIÓN | ACTIVIDADES REALIZADAS | EJECUCIÓN | UBICACIÓN EN PLANOS DE LA INTERVENCIÓN |
|---|---|---|---|---|
| | | Para los muros externos en antepecho de ventana solo se realiza el rayado vertical con la misma herramienta menor, dejando un canal de aproximadamente 1cm de ancho y cubriendo en profundidad casi un 70% del acabado del muro. | | |
| | | Para los dos casos se empaña con el fin de definir la dilatación. | | |
| | | Se da acabado a los muros. | | |

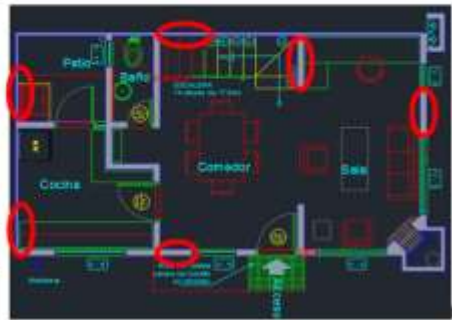
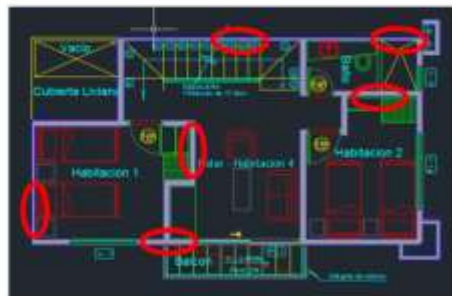
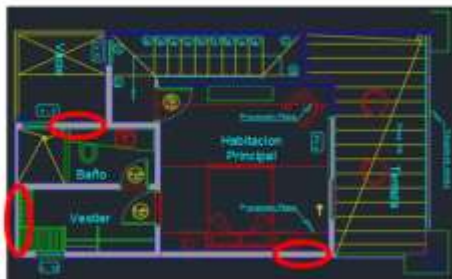
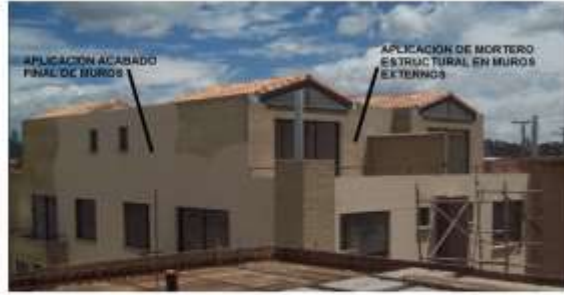
| LESIÓN | DESCRIPCIÓN | ACTIVIDADES REALIZADAS | EJECUCIÓN | UBICACIÓN EN PLANOS DE LA INTERVENCIÓN |
|---|---|---|---|---|
| Ausencia de refuerzos verticales (dovelas) y horizontales (graffitas) | Con el fin de subsanar la ausencia de los refuerzos, se hizo uso de un producto comercial, que básicamente se trata de un mortero de resistencia elevada que funciona a compresión en las rehabilitaciones (8000 Psi), donde el módulo de elasticidad es igual al concreto por sus componentes de cemento Portland más flyash que es un componente adicional cuyo porcentaje es del 10% aproximadamente, lo que le permite resistencias a compresión iniciales. | <b>Muros exteriores</b><br><br>Retiro total del acabado de los muros.<br><br>Preparación de la superficie donde se pueda obtener un perfil de anclaje rugoso CSP4. Normativa ICRI (International Concrete Repair Institute).<br><br>Aplicación de lechada de agua cemento en proporción 50 - 50, en la totalidad de los muros, se espera aproximadamente 10 minutos para la aplicación del mortero estructural. | <br><b>REFUERZOS INEXISTENTES</b><br><br><br><b>REFUERZOS HORIZONTALES (GRAFFITAS)</b> | Primer piso muros lesionados por fisuras<br> |

| LESIÓN | DESCRIPCIÓN | ACTIVIDADES REALIZADAS | EJECUCIÓN | UBICACIÓN EN PLANOS DE LA INTERVENCIÓN |
|---|---|---|---|---|
| | Es importante establecer que la rehabilitación se puede realizar en exteriores e interiores con el producto en mención, pero a nivel de interiores teniendo en cuenta que la amplitud oscilante de las fisuras es inferior a 5mm, el estudio patológico arrojó como recomendación realizar reparacheo donde se evidenciaban las lesiones. | Mezcla del producto con agua, donde cada 25Kg (presentación) se preparan aproximadamente 12 litros de mortero. Aplicación con Lana metálica. | <br><b>PREPARACIÓN DE LECHADA</b><br><br><br><b>RETIRO DE PAÑETE DETERIORADO</b> | Segundo piso muros lesionados por fisuras<br> |
| | De acuerdo a lo citado anteriormente, donde al realizar un escaneo del 100% de los muros de la unidad de vivienda y evidenciar que existe un porcentaje del 40% de la ausencia de los refuerzos de la casa tanto verticales como horizontales se ve la necesidad de realizar la restauración estructural en la totalidad de los muros externos y parcial en los internos con el fin de garantizar que la Casa 1, Etapa 1 Urbanización Reserva de Alcalí ubicada en el Municipio de Mosquera - Cundinamarca, cumpla con la Norma Sismo Resistente Colombiana. | Aplicación del producto donde el consumo aproximado es de 2,2 Kg de mortero amasado por m <sup>2</sup> y mm de espesor aplicado (aprox. 1.8 Kg de mortero seco por m <sup>2</sup> y mm de espesor).<br><br>Acabado final de los muros. | <br><b>APLICACIÓN DE MORTERO EN MUROS EXTERIORES</b><br><br> | Tercer piso muros lesionados por fisuras<br> |
| | | <b>Muros interiores.</b><br><br>Intervención parcial en muros lesionados bajo las mismas condiciones de los muros externos.<br><br>Acabado de final en muros intervenidos. | <br><b>APLICACIÓN ACABADO FINAL DE MUROS</b><br><br><b>APLICACIÓN DE MORTERO ESTRUCTURAL EN MUROS EXTERIORES</b><br><br><b>PROCESO DE RESTAURACIÓN</b><br><br><a href="http://www.construccion.com/Caro/Construccion/El-proceso-de-restauracion-estructural-en-muros-externos-y-internos">http://www.construccion.com/Caro/Construccion/El-proceso-de-restauracion-estructural-en-muros-externos-y-internos</a><br><br><a href="http://www.construccion.com/Caro/Construccion/El-proceso-de-restauracion-estructural-en-muros-externos-y-internos">http://www.construccion.com/Caro/Construccion/El-proceso-de-restauracion-estructural-en-muros-externos-y-internos</a><br><br><a href="http://reporting.construccion.com/Caro/Construccion/El-proceso-de-restauracion-estructural-en-muros-externos-y-internos">http://reporting.construccion.com/Caro/Construccion/El-proceso-de-restauracion-estructural-en-muros-externos-y-internos</a> | |

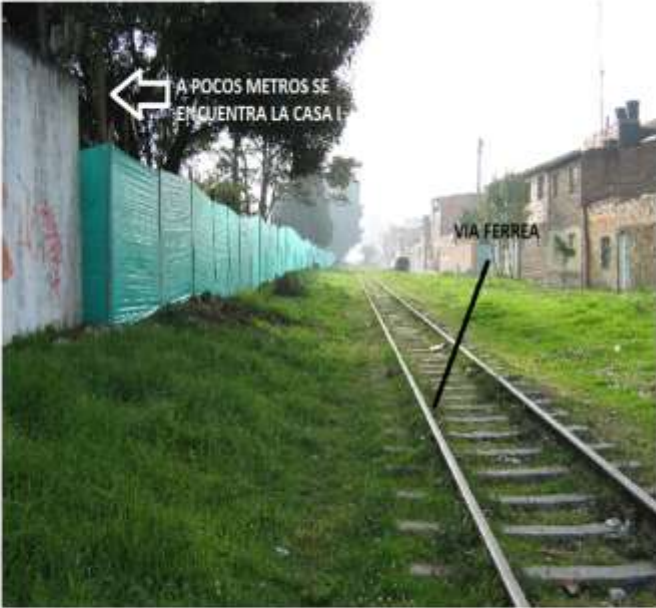
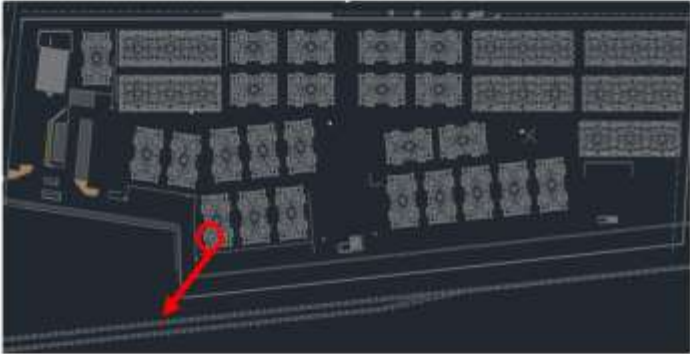
| LESIÓN | DESCRIPCIÓN | EJECUCIÓN | UBICACIÓN EN PLANOS DE LA INTERVENCIÓN |
|---|---|---|---|
| Paso del tren a poca distancia de la unidad de vivienda | La proximidad de la vía férrea a la unidad de vivienda se convirtió en una de las causas de la presencia de fisuras en los muros, debido a que el tren pasaba dos veces al día y la vibración ocasionaba aunque leves movimientos se podría decir que si constantes. | | Cercanía de la vía férrea a la unidad de vivienda |

| LESIÓN | DESCRIPCIÓN | EJECUCIÓN | UBICACIÓN EN PLANOS DE LA INTERVENCIÓN |
|---|---|---|---|
| | En la actualidad no se hace uso de la vía férrea, debido a que no cuenta con las condiciones para hacerlo, lo que permite que no se presente la constante vibración y mejora las condiciones de vida útil de la unidad vivienda. | | |
