**ESTUDIO PATOLÓGICO DEL PUENTE “ESTAQUECÁ” LOCALIZADO EN LA VÍA  
BOGOTÁ – VILLAVICENCIO**

**ESPECIALIZACIÓN EN PATOLOGÍA DE LA CONSTRUCCIÓN**

**JUNIO DE 2023**

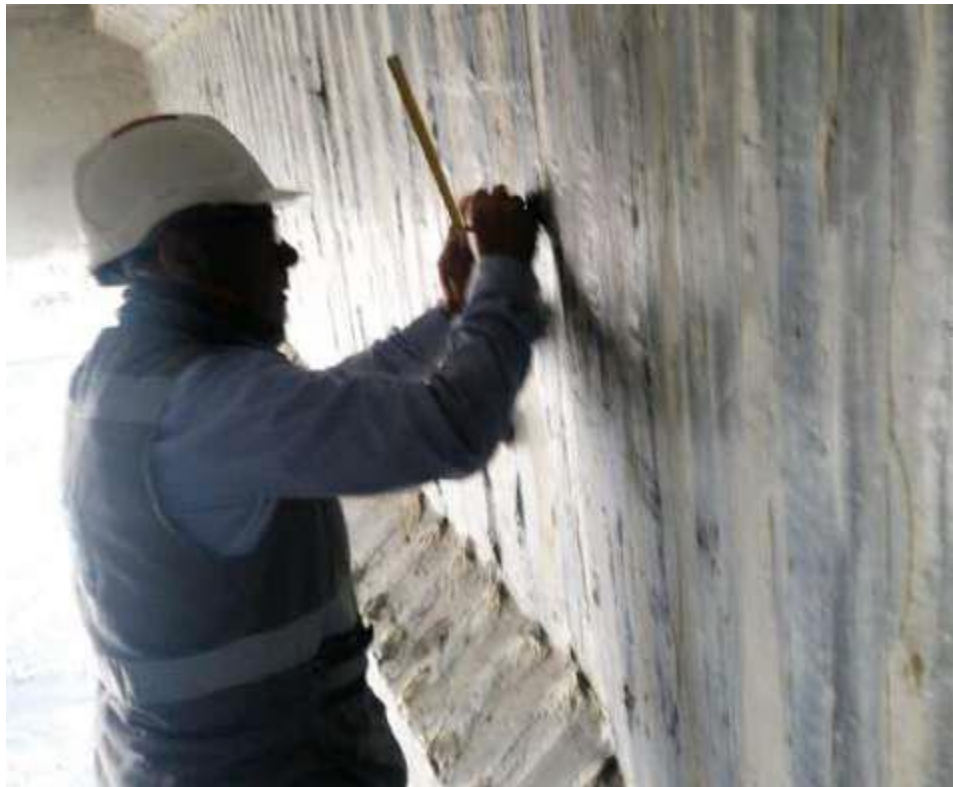
*Figura 9. Ensayo de Potencial de Corrosión*

Como se logran apreciar desprendimientos de material, (concreto) se ha visto expuesto los elementos de acero sometiéndose a los factores climáticos causando oxidación y generando así inicio de una corrosión en algunos puntos, sin embargo, al realizársele un ensayo de potencial de corrosión se determinó que actualmente está inactiva.

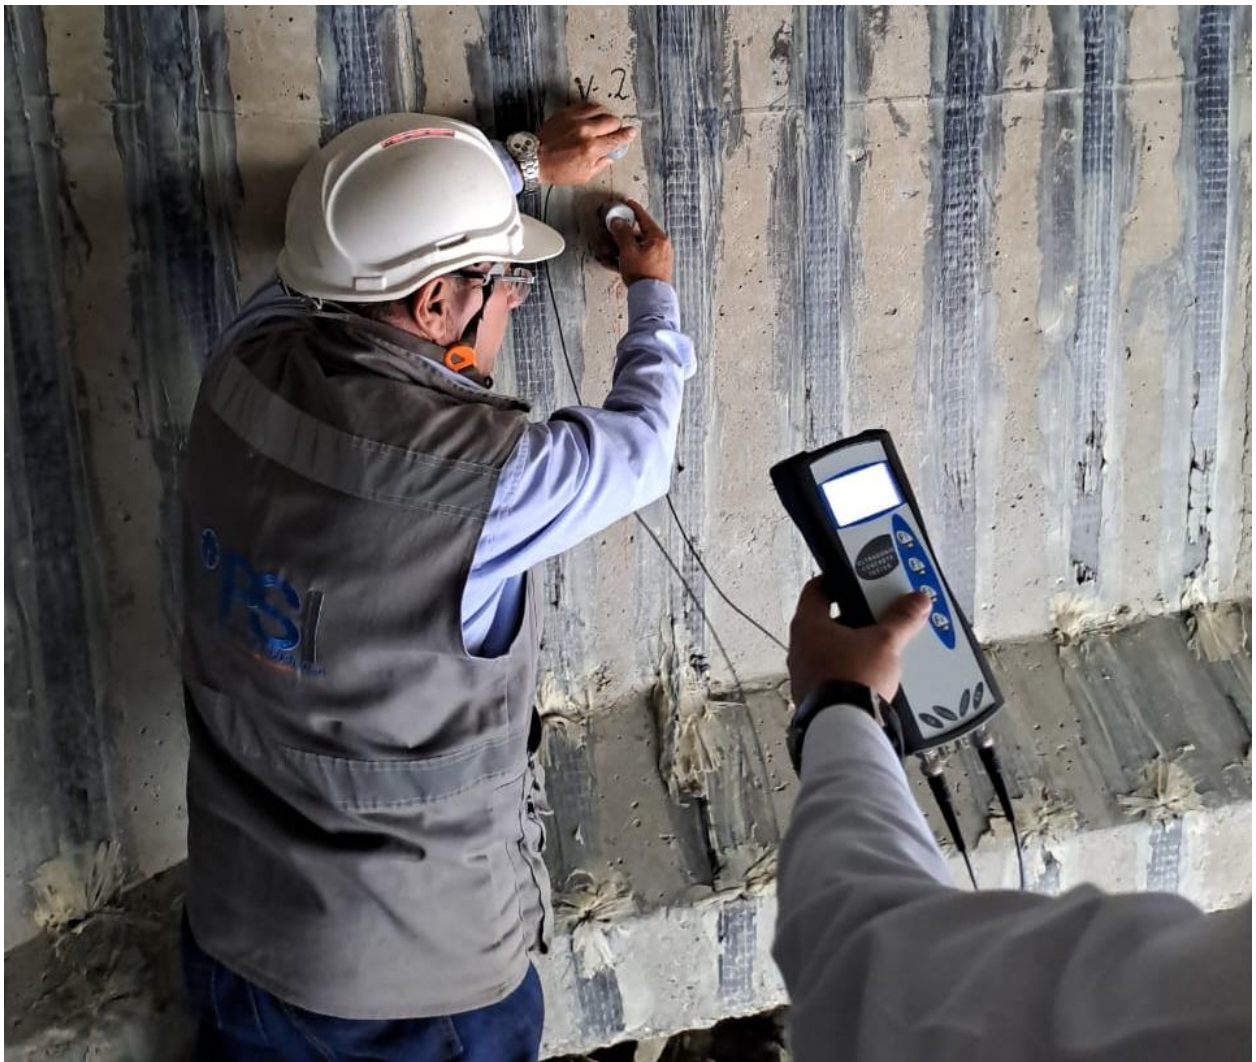
*Figura 11. Ensayo de Pulso Ultrasónico*

Se planteó el ensayo de pulso ultrasónico con el fin de validar la calidad del concreto que se encuentra en las estructuras de concreto arrojando que para la viga 1 y la viga 2 se garantizara una continuidad en las lecturas, sin embargo, para el caso de la losa existió una variación de la lectura entre 30 cm y 40 cm respecto a la lectura entre 40 cm y 50 cm indicando que es necesario una reparación en este tramo de la losa.

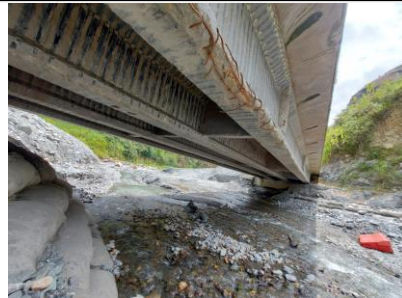
| LOCALIZACIÓN | DAÑO | | DESCRIPCIÓN DEL DAÑO | |
|---|---|---|---|---|
| En toda la estructura de la viga | Por impacto | Grave | La viga presenta perdida de sección de concreto debido a los impactos a los que ha sido sometida por las avalanchas de la quebrada Estaquecá | |

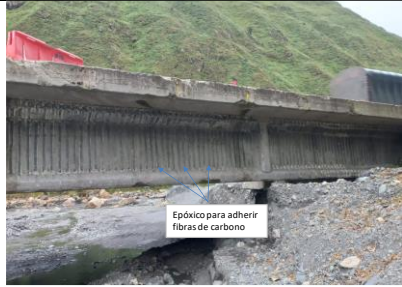
| En toda la estructura de la viga | Exposición ambiental por cambios de humedad y temperatura | Moderado | Esta viga está expuesta a un agente químico, epóxico para adherir la fibra de carbono, las cuales ya fueron retiradas de las vigas. | |

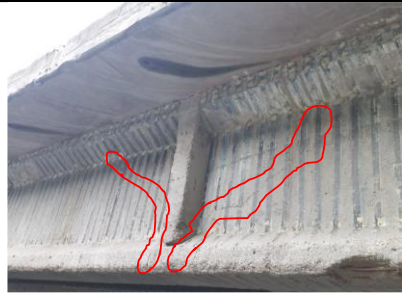
| En toda la estructura de la viga | Por impacto | Grave | La viga presenta fisuras en la parte central de la viga, generada por los diferentes impactos directos. | |

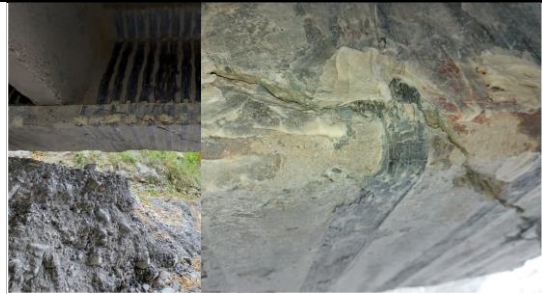
| En toda la estructura de la viga | Por impacto | Grave | La viga presenta grietas, por aberturas mayores a 1mm, este es uno de los daños graves en este elemento, el cual pone en riesgo al estabilidad de la estructura. | |

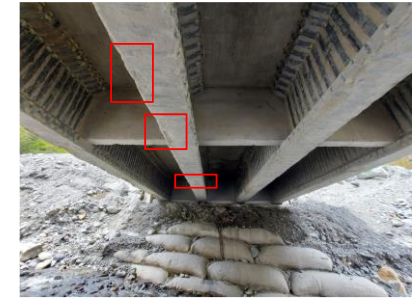
| LOCALIZACIÓN | DAÑO | | DESCRIPCIÓN DEL DAÑO | |
|---|---|---|---|---|
| En toda la estructura de la viga | Por impacto | Grave | La viga presenta perdida de sección de concreto debido a los impactos a los que ha sido sometida por las avalanchas de la quebrada Estaquecá, estas perdidas son minimas comparado con otros elementos. | |

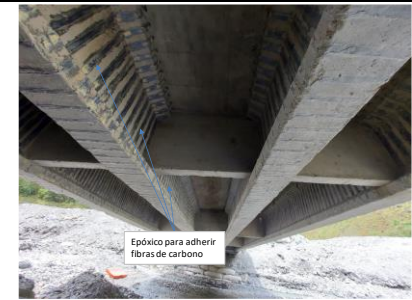
| LOCALIZACIÓN | DAÑO | | DESCRIPCIÓN DEL DAÑO | |
|---|---|---|---|---|
| En toda la estructura de la viga | Exposición ambiental por cambios de humedad y temperatura | Moderado | Esta viga está expuesta a un agente químico, epóxico para adherir la fibra de carbono, las cuales ya fueron retiradas de las vigas. | |

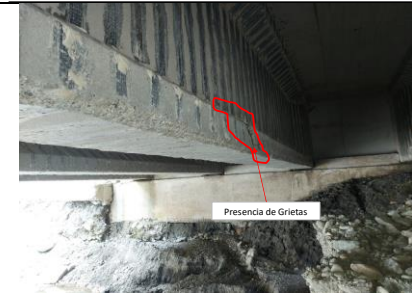
| LOCALIZACIÓN | DAÑO | | DESCRIPCIÓN DEL DAÑO | |
|---|---|---|---|---|
| En toda la estructura de la viga | Flexión | Grave | La viga presenta grietas, por aberturas mayores a 1mm, este es uno de los daños graves en este elemento, el cual pone en riesgo al estabilidad de la estructura. | |

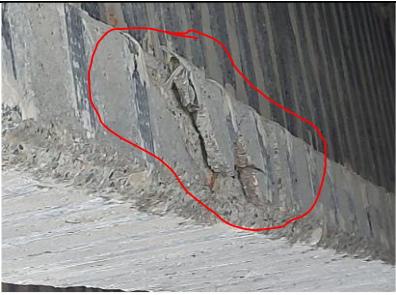
| En toda la estructura de la viga | Por impacto | Grave | La viga presenta posible perdida de sección donde puede quedar el acero expuesto ocasionando graves daño en la estructura. | |

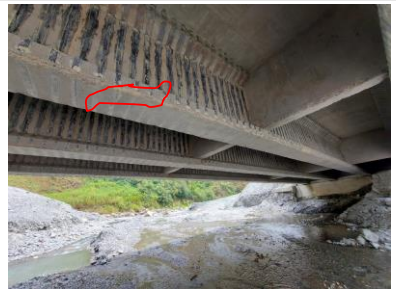
| En toda la estructura de la viga | Flexión | Grave | La viga presenta fisuras en la parte central de la viga, generada por los diferentes impactos directos. | |

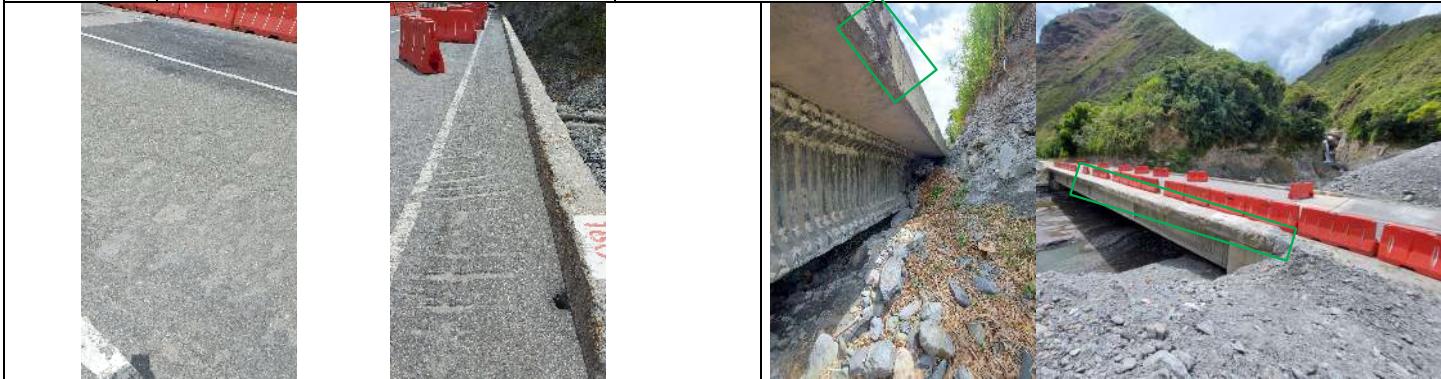
DESCRIPCION: Perdida de seccion de Pavimento, tanto por impacto de rocas, como por equipo mecanico. El pavimento en general esta muy deteriorado.

DESCRIPCION: Perdida de seccion de concreto lateral, debido a impactos de rocas en forma directa en las diversas inundaciones del puente, tambien por impactos de maquinaria.

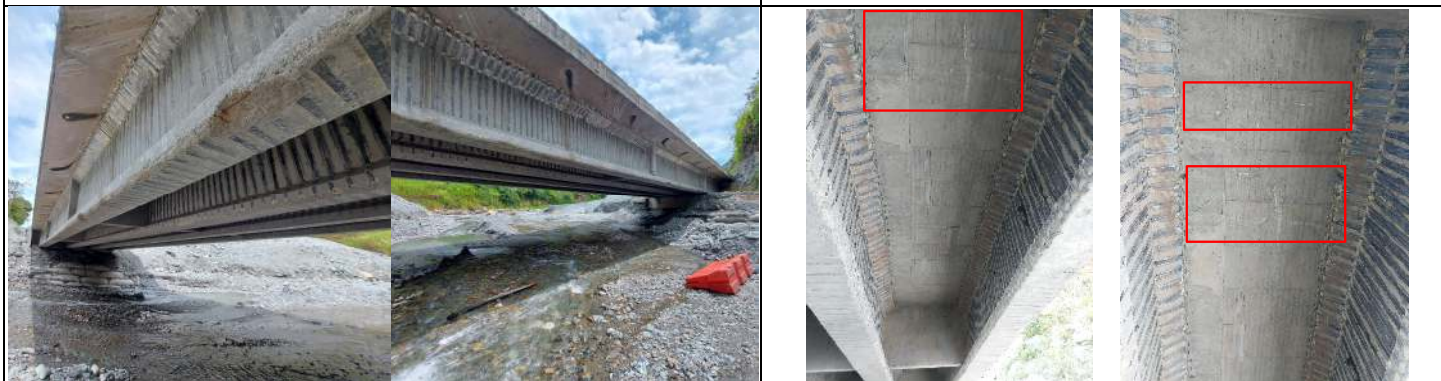
DESCRIPCION: La losa presenta Moho por perdida en la tubería de desagüe, eso ha hecho que el agua se deslice por el concreto causando Moho en la estructura

DESCRIPCION: La losa entre las Vigas 1 y 2 presenta fisuras, causadas por la sobre-carga de peso por el material y por los posibles impactos a que ha sido sometido el puente.

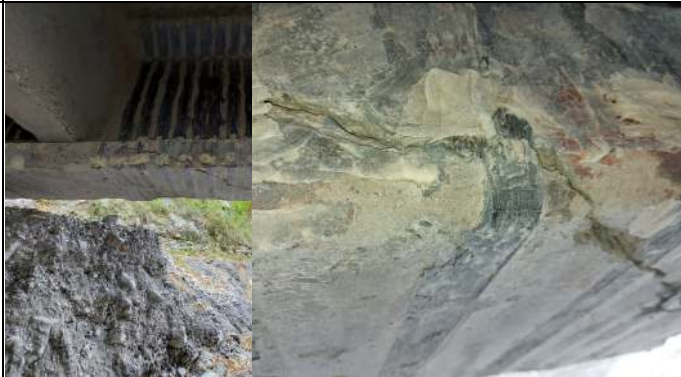
DESCRIPCIÓN: La viga presenta grietas, por aberturas mayores a 1mm, este es uno de los daños graves en este elemento, el cual pone en riesgo al estabilidad de la estructura.

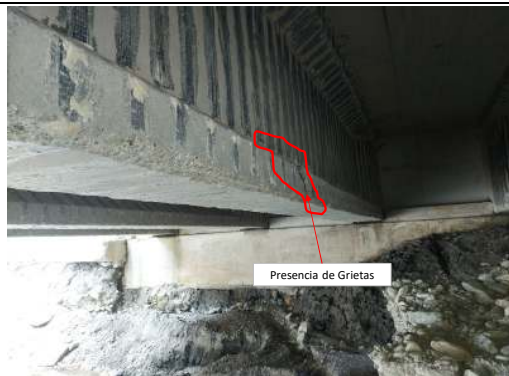
DESCRIPCIÓN: La viga presenta grietas, por aberturas mayores a 1mm, este es uno de los daños graves en este elemento, el cual pone en riesgo al estabilidad de la estructura.

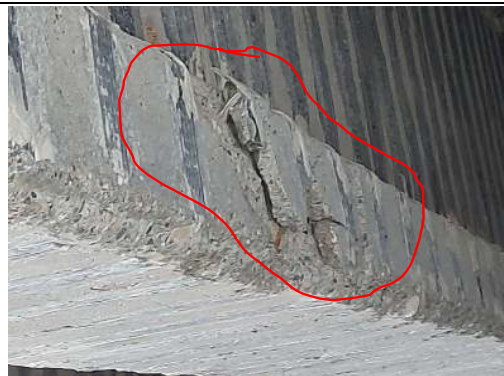
DESCRIPCIÓN: La viga presenta posible pérdida de sección donde puede quedar el acero expuesto ocasionando graves daño en la estructura.

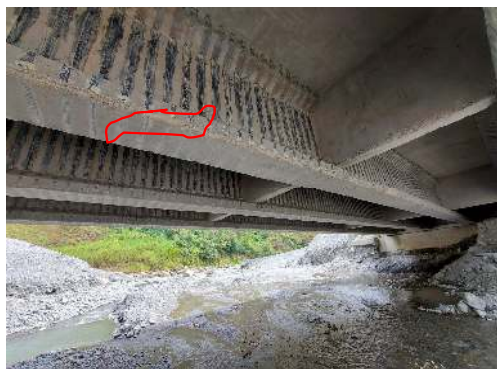
DESCRIPCIÓN: La viga presenta fisuras en la parte central de la viga, generada por los diferentes impactos directos.

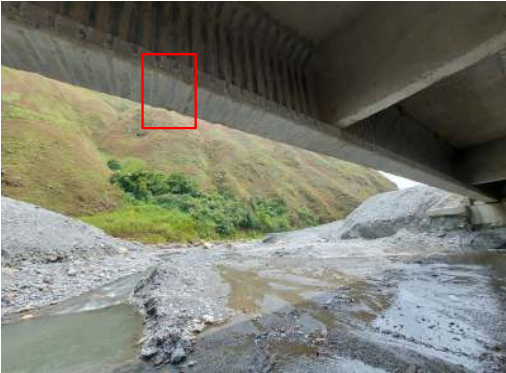
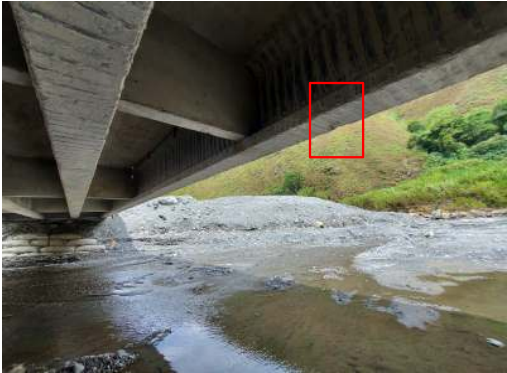
| <div>DESCRIPCION: La viga presenta pérdida de sección de concreto debido a los impactos generados con equipo mecánico al retirar material proveniente de avalanchas, estas pérdidas son mínimas comparado con otros elementos.</div> | <div>DESCRIPCION: La viga presenta pérdida de sección de concreto debido a los impactos generados con equipo mecánico al retirar material proveniente de avalanchas, estas pérdidas son mínimas comparado con otros elementos.</div> | |

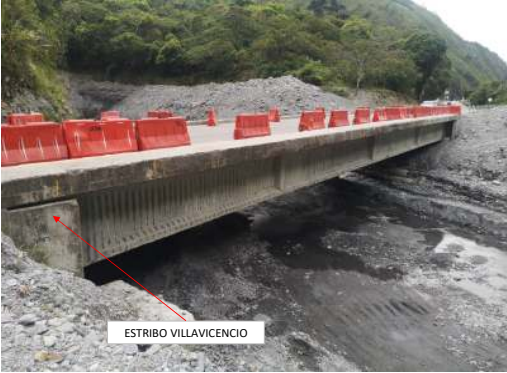
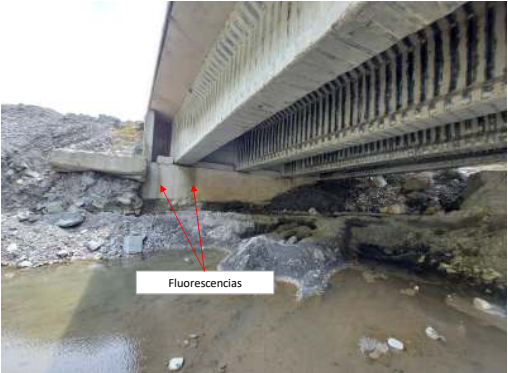
| <div>DESCRIPCION: El estribo Villavicencio del Puente, presenta fluorescencias, y moho hasta verse de apariencia negra.</div> | | <div>DESCRIPCION: En la parte baja tambien se pueden apreciar fluorescencias por la humedad y por las continuos depositos de material sobre el puente.</div> | | | |
