## **ESTUDIO PATOLOGICO DEL INMUEBLE RESIDENCIAL DE LA FAMILIA MERCADO HERNANDEZ**

**ESTUDIO PATOLÓGICO DEL INMUEBLE RESIDENCIAL DE LA FAMILIA  
MERCADO HERNÁNDEZ EN BARRANQUILLA- ATLÁNTICO**

**Especialización en Patología de la Construcción**

**Trabajo Profesional Integrado**

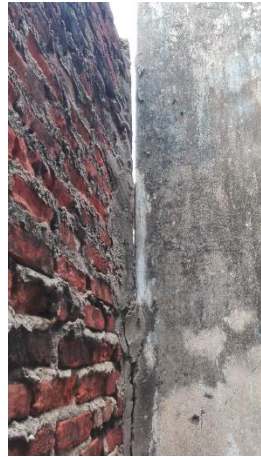
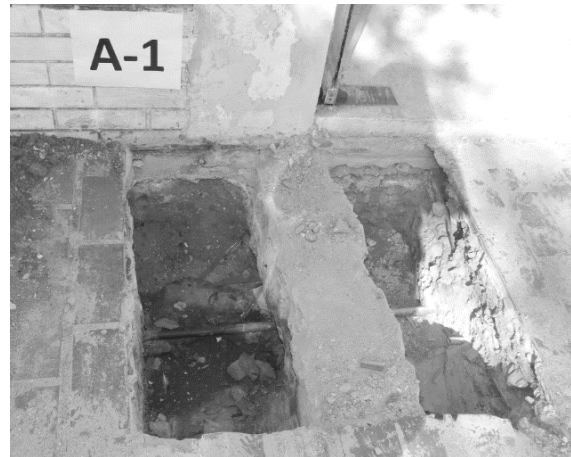
*Figuras 20 y 21: Muros y apiques. Estado de muros laterales perimetrales y muestra de exploración de cimientos a través de apiques. Fuente: Elaboración propia.*

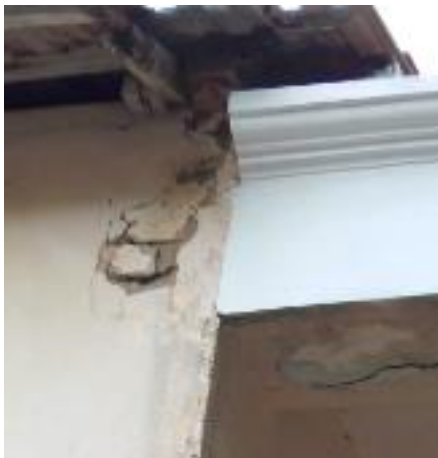
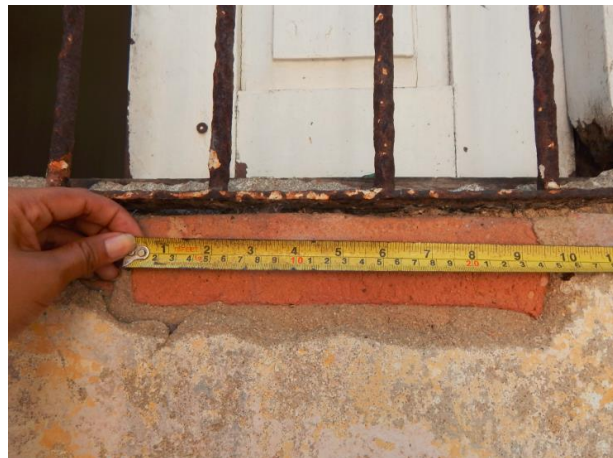
*Figuras 64 y 65: Grietas y cala estratigráfica. Se evidencian las grietas por falla mecánica en unión viga de losa y muro a nivel de fachada principal; así como cala estratigráfica en muro exterior de la vivienda donde se aprecian las dimensiones del ladrillo en arcilla cocida, que es la pieza de mampostería del inmueble. Fuente: Elaboración propia.*

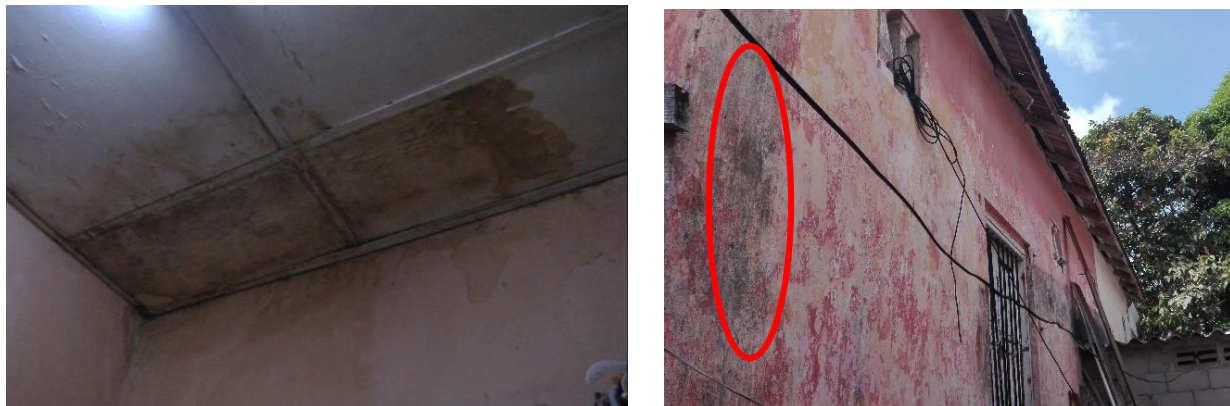
Figuras 71 y 72: Humedades y suciedades. Humedad por filtración (afectación generalizada) y suciedad por lavado diferencial en fachada lateral del inmueble. Fuente: Elaboración propia.

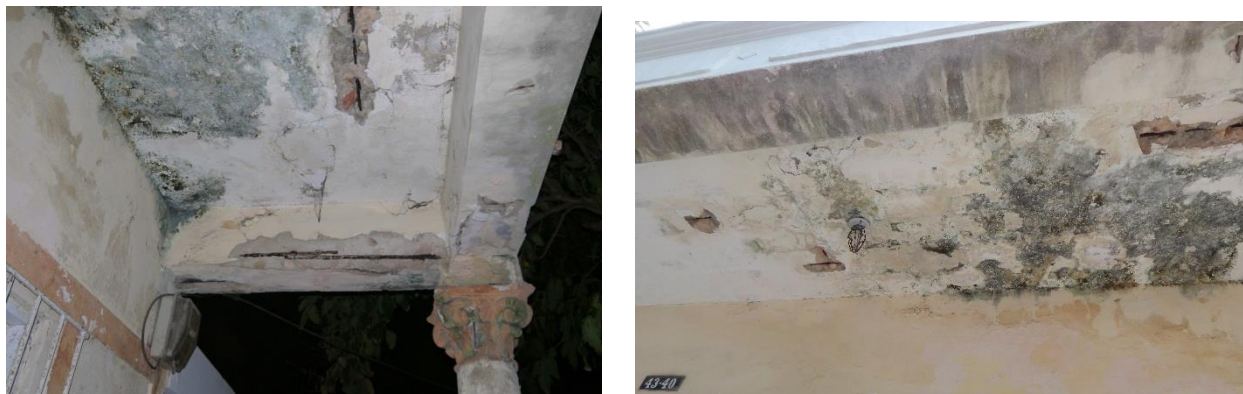
Figuras 73 y 74: Losa de terraza. Detalle de estado de conservación de losa de fachada. Fuente: Elaboración propia.

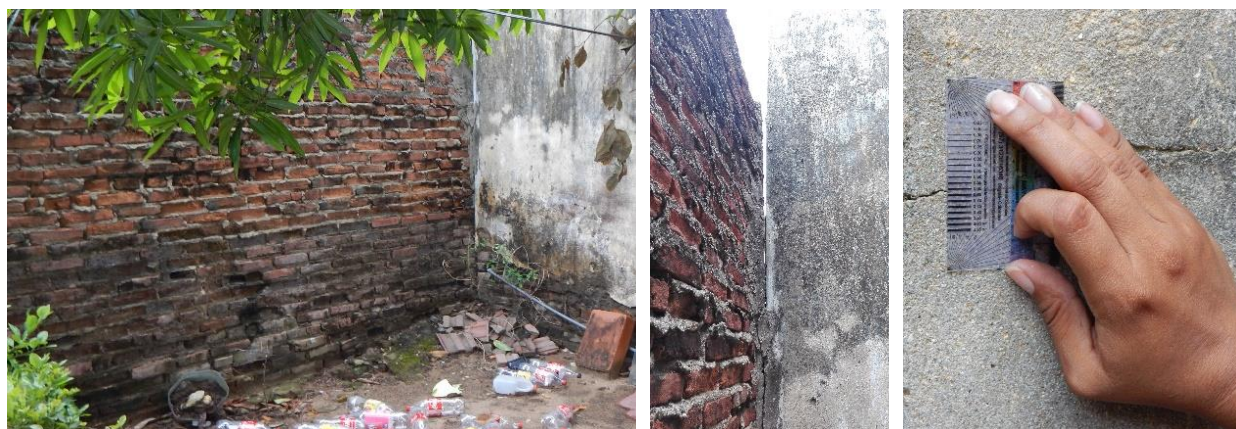
*Figuras 75, 76 y 77: Muros de patio. Erosión por afectación del viento y lluvia sobre ladrillo de muro de cerramiento, que al parecer nunca presentó recubrimiento en pañete ni mucho menos pintura. Grieta por dilatación entre muro de cerramiento perimetral y muro divisorio. Fisura sobre recubrimiento en pañete de muro de patio.*

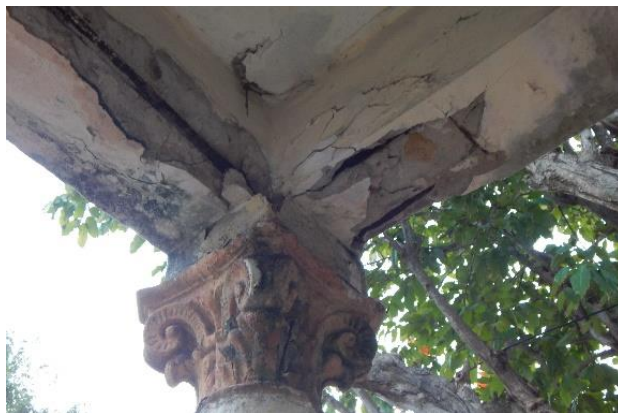
*Figuras 80, 81 y 82: Carbonatación y comején. Extrusión de arriostres perimetrales en losa de fachada, se evidencia oxidación del acero de refuerzo, así como presencia de hongos, líquenes y comején en muro exterior. Fuente: Elaboración propia.*

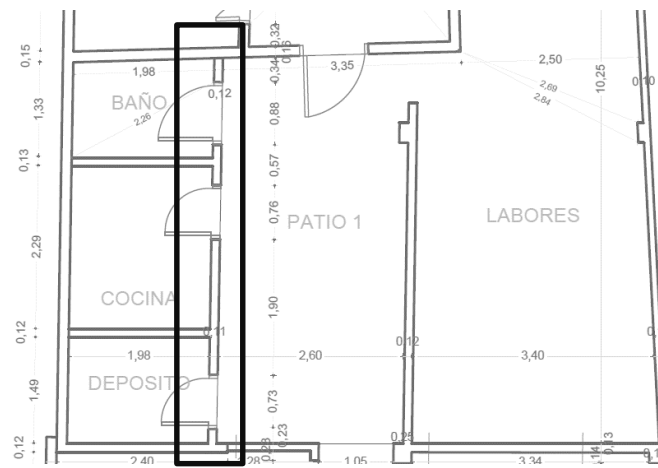
Figura 86: Ubicación de grietas y fisuras. Fuente: Elaboración propia.

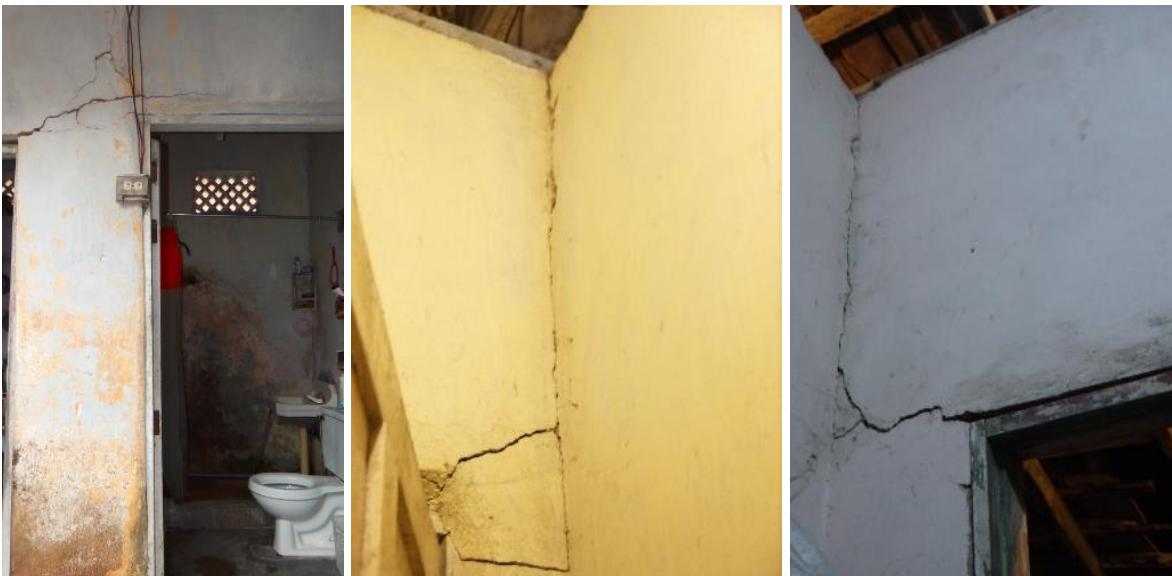
Figuras 87, 88 y 89: Grietas en muros de baño y cocina. Grietas pasantes en vanos de puertas de acceso que se desplazan hacia las intersecciones de los muros. Fuente: Elaboración propia.

Se aprecia, además, que los muros de baño no presentan recubrimiento en enchape, lo que ha dado lugar a la humedad capilar y por condensación con presencia de comunidades biológicas de manchas negras, pardas y verdes. Las figuras 90, 91 y 92 corresponden a detalle de la grieta pasante ubicada en el depósito.

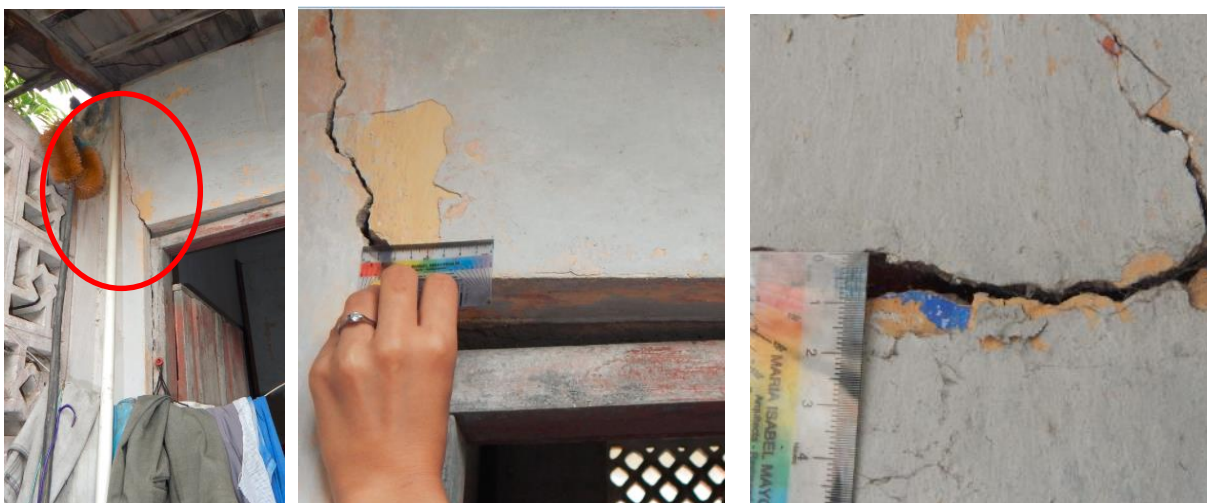
*Figuras 90, 91 y 92: Grietas en depósito. Detalle de grieta sobre vano de puerta de depósito, a nivel general las afectaciones en este punto corresponden a grietas de 1,5 cm en promedio, se aprecia movimiento de marco de puerta. Fuente: Elaboración propia.*

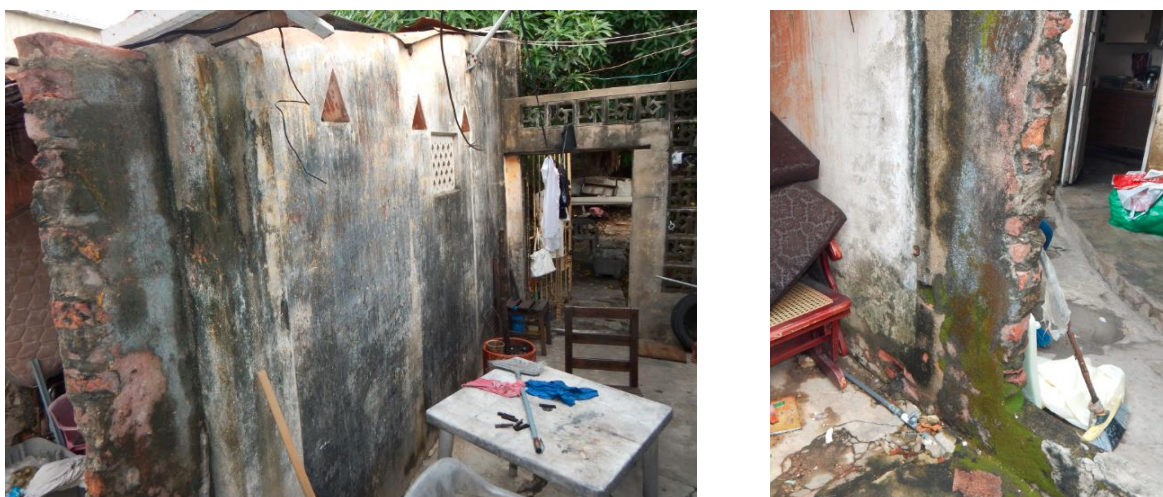
*Figuras 93 y 94: Comunidades biológicas y humedades en muros. Estado general de muros frente a cocina y deposito. Fuente: Elaboración propia.*

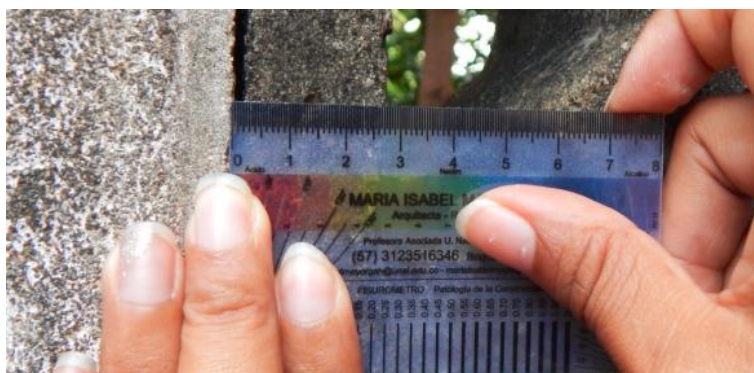
Figuras 95 y 96: Desprendimientos y aplastamientos. Detalle de desprendimiento de calados de muro divisorio de patios y estado de muro en área de labores. Fuente: Elaboración propia.

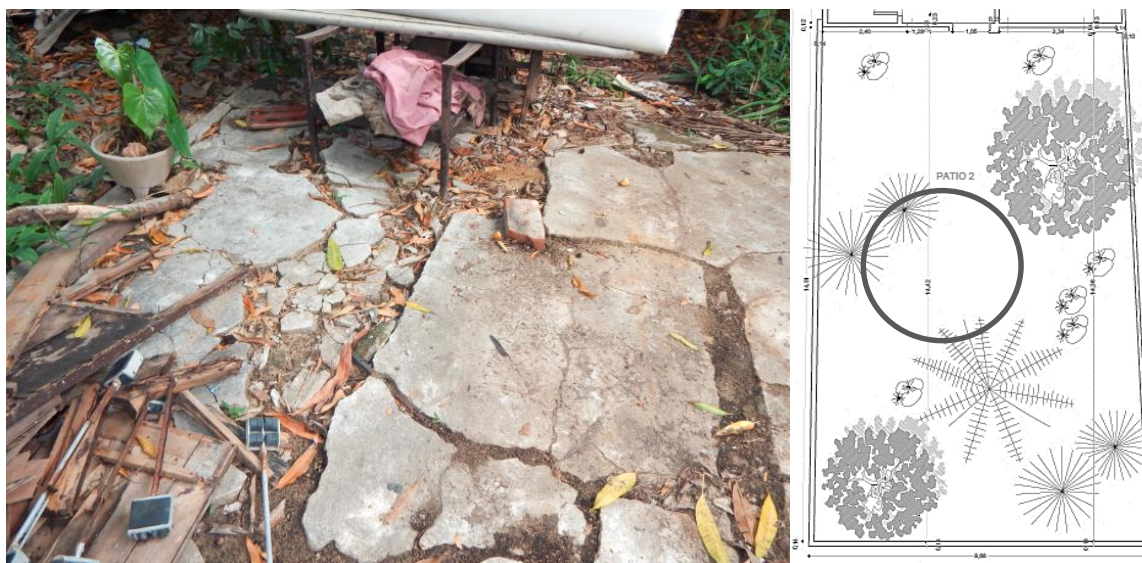
Figuras 103 y 104: Piso en patio dos. Detalle de estado de piso a nivel de patio dos, en zona señalada en plano.  
Fuente: Elaboración propia.

A nivel de patio dos se encuentra parcialmente una plantilla en concreto, esta muestra hundimientos, roturas y grietas (véase figuras 103 y 104).

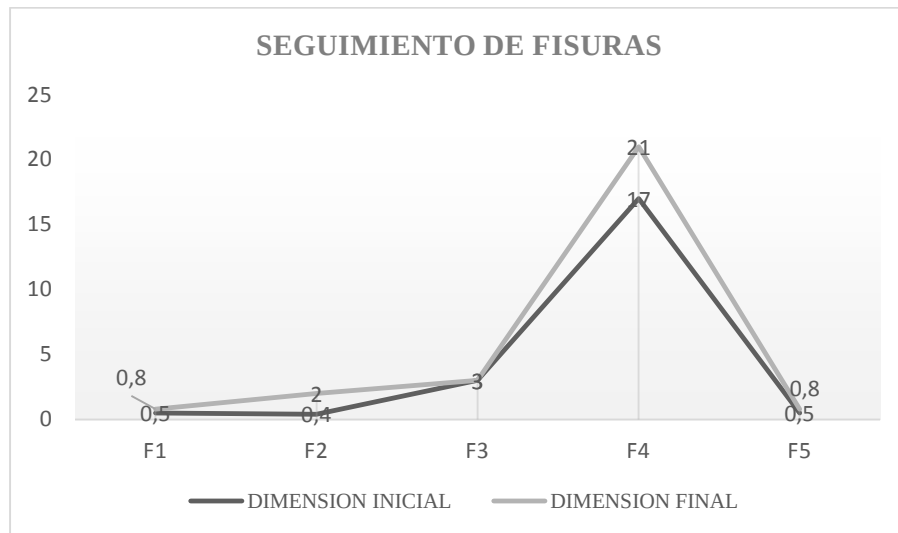
Figura 113: Control de fisuras. Gráfico de seguimiento de fisuras y grietas, la unidad de medida es milímetros. La medición inicial fue el 4 de enero de 2018 y la final el 19 de enero de 2019. Fuente. Elaboración propia.
