TPI TRABAJO PROFESIONAL INTEGRADO II

Especialización en Patologías de la Construcción,  
Universidad Santo Tomas

**Especialización Patología de la Construcción  
Septiembre 2020**

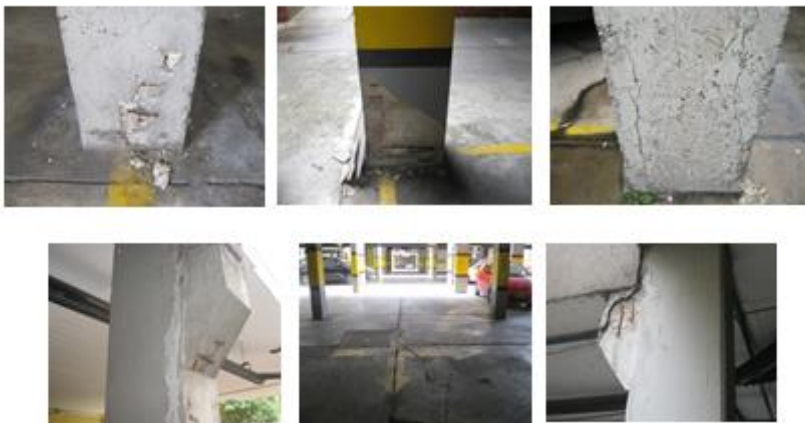
**Ilustración 3 Lesiones más prominentes en el paciente.**

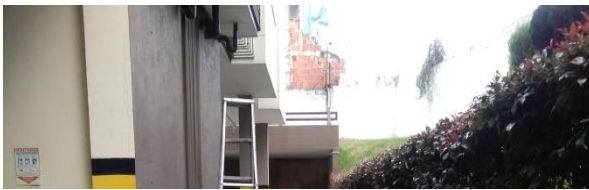
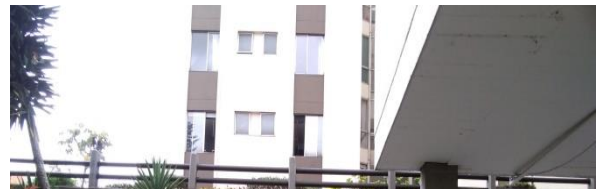
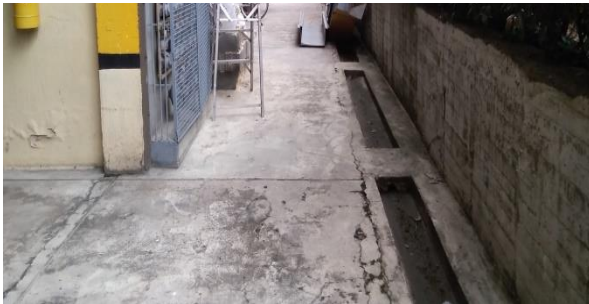
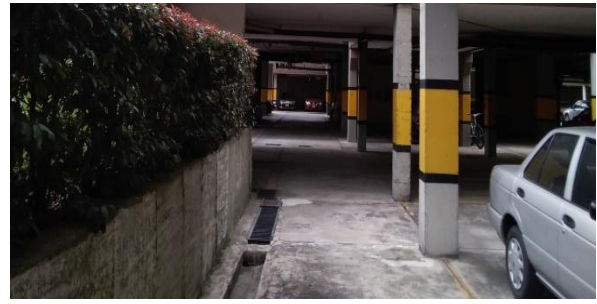
Ilustración 17 Parqueaderos.

La intervención a realizar es netamente preventiva, las lesiones a estudiar se encuentran en la parte del parqueadero en el nivel -3.10 en las columnas y placas pero el nivel de afectación no compromete la estabilidad de la edificación.

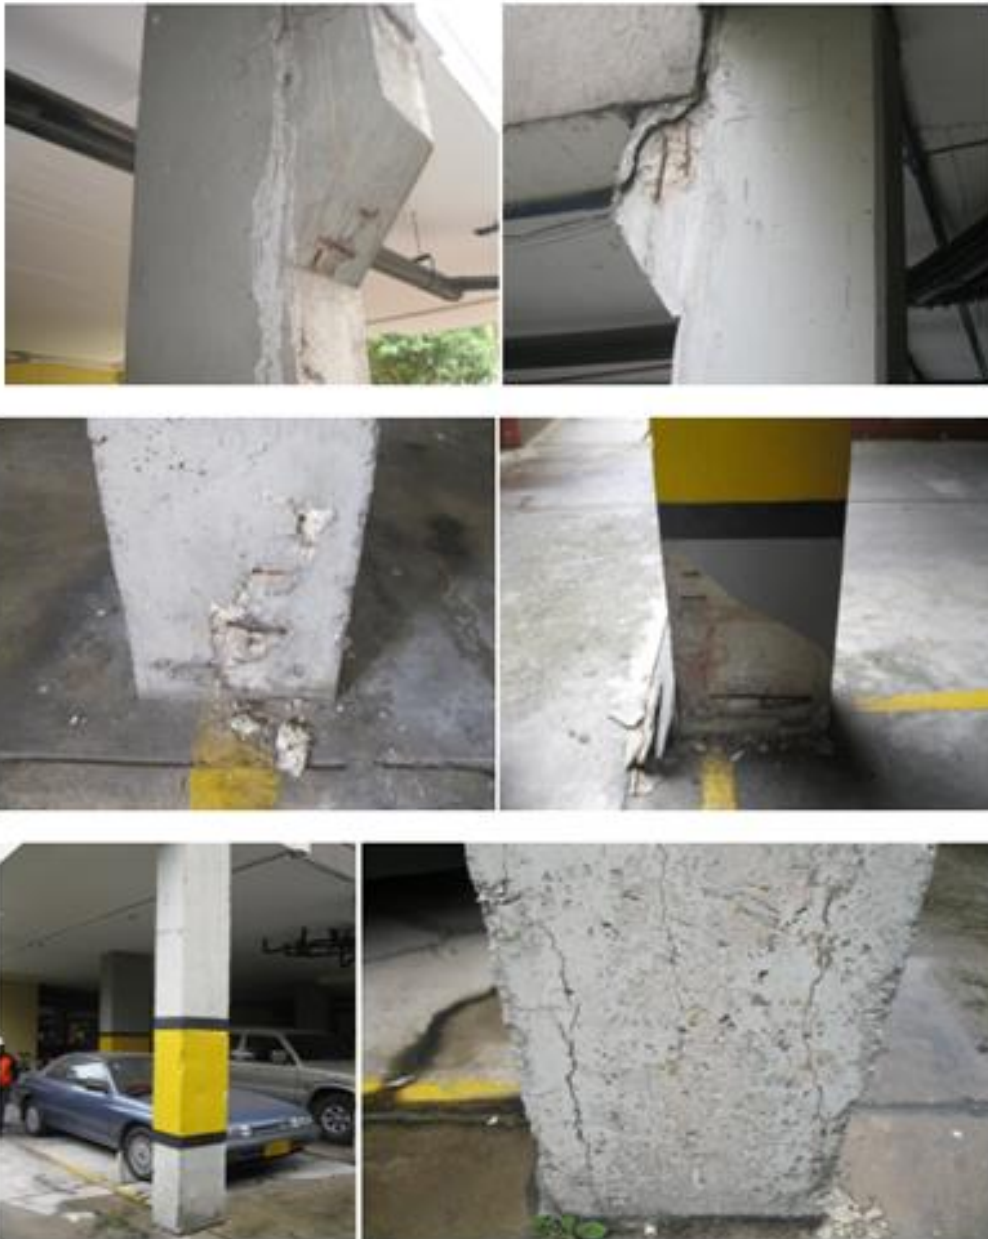
El paciente presente lesiones a nivel de sotano en la zona de parqueaderos, dichas lesiones obedecen a lesiones con presencia de humedad, corrosión, desprendimientos de recubrimiento y fisuración superficial tanto en columnas como mensulas, dichas lesiones son mas prominentes en los elementos con mayor exposición a los agentes ambientales.

Ilustración 25 Lesiones.

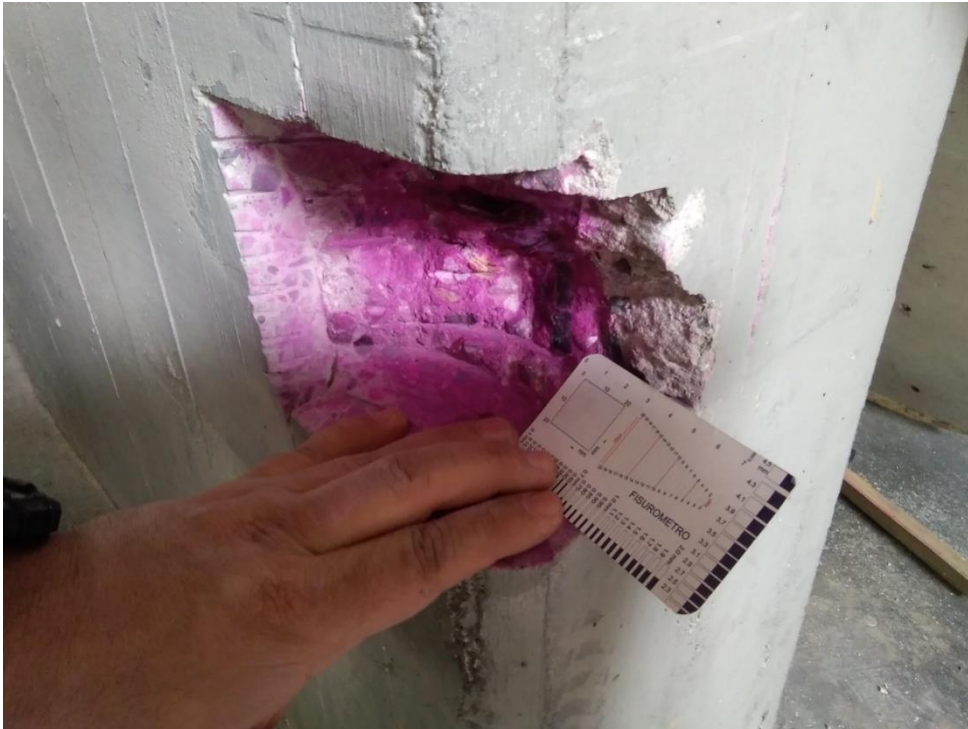
Ilustración 26 Frente de carbonatación avanzado cercano al acero de refuerzo.

Ensayo Carbonatación: Por medio de este ensayo se verifico el avance del frente de carbonatación estableciendo un valor promedio de 38 mm, lo cual es un indicativo que el acero de refuerzo en general debido a su escaso recubrimiento como se mencionó anteriormente, perdió su capa de pasivación y es propenso a sufrir corrosión.

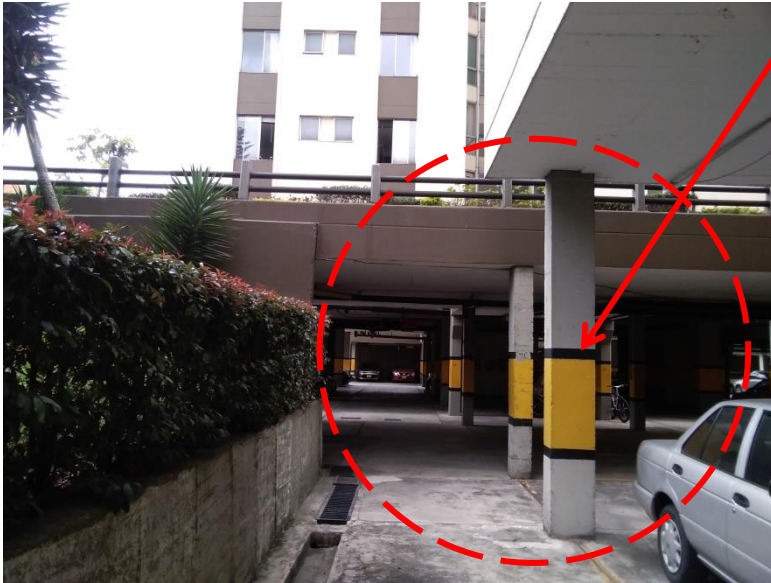
No se diseñó una protección contra los factores ambientales para los pórticos de apoyo de toda la Superestructura lo cual está generando lesiones en las columnas de los parqueaderos las cuales según los análisis de carbonatación muestran ya afección en la capa de despasivación del acero.

Ilustración 27 Columnas Expuestas y afectadas..

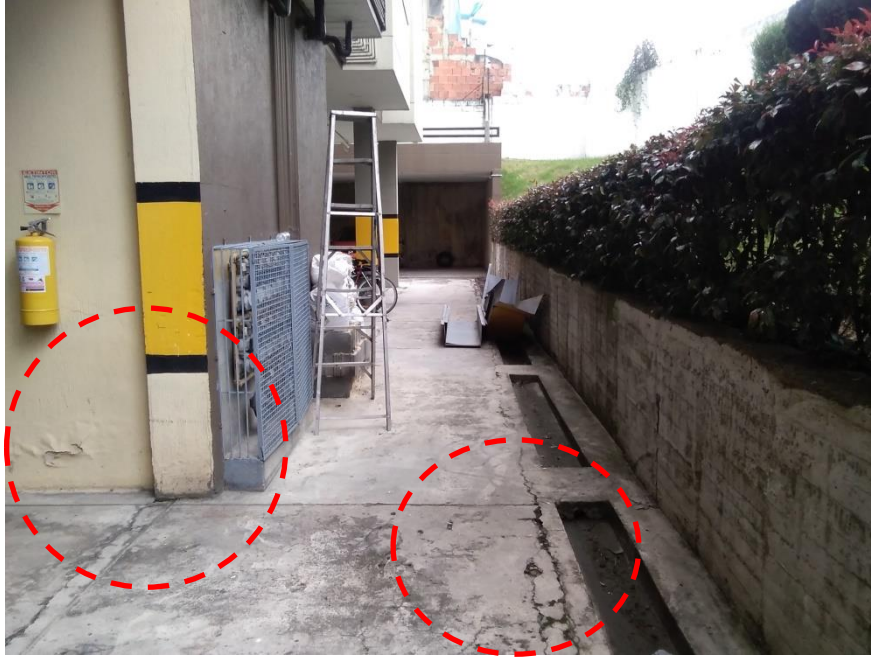
1. La placa de Cimentación muestra muchos desniveles por lo que se genera empozamiento de agua cada vez hay presencia de agua, lo cual causa una grave humedad por Capilaridad en las columnas del Parqueadero.

Ilustración 29 Fisuras en Placa de Contrapiso y humedad por capilaridad.

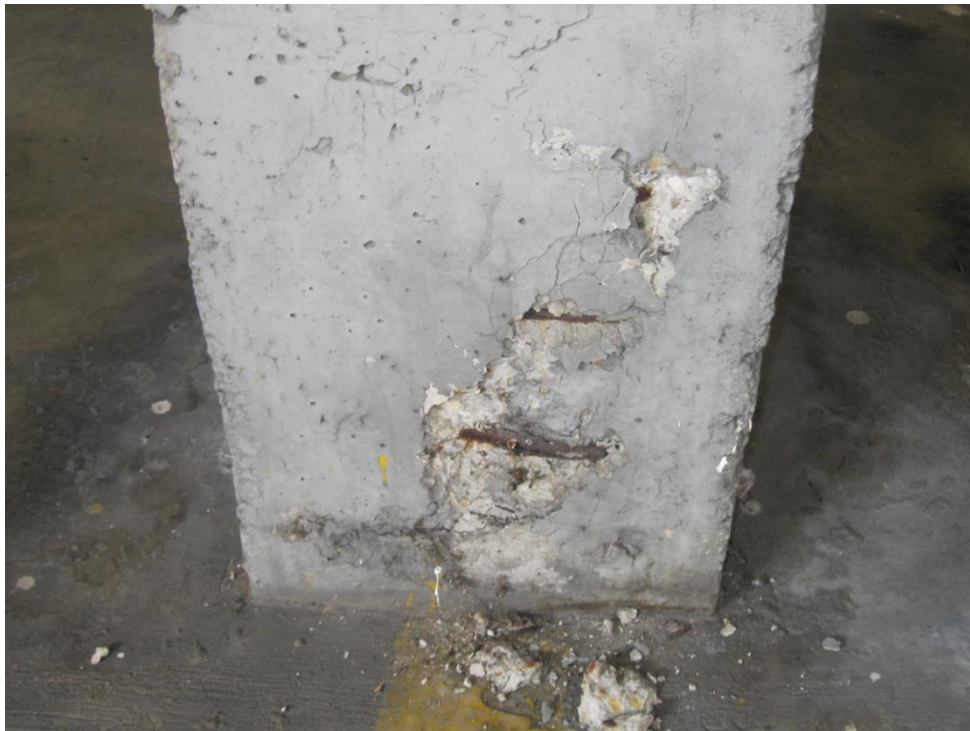
2. En cuanto al diseño Estructural se evidencia un error en el recubrimiento de los aceros de refuerzo mostrando capas de 2.00cm y 1.5cm lo cual se deja desprotegidos a los aceros perdiendo su capa de despasivación.

Ilustración 30 Desprendimiento del concreto.

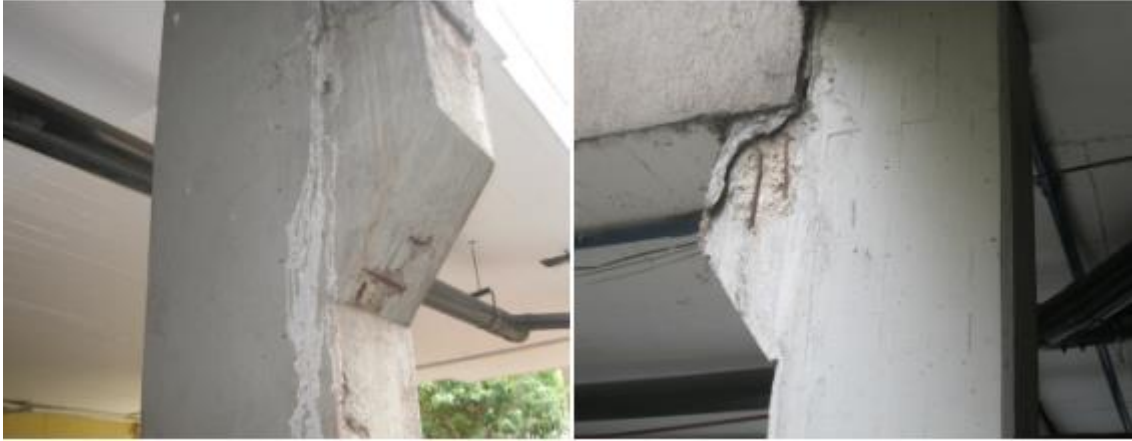
Ilustración 31 Lesiones presentes en ménsulas.

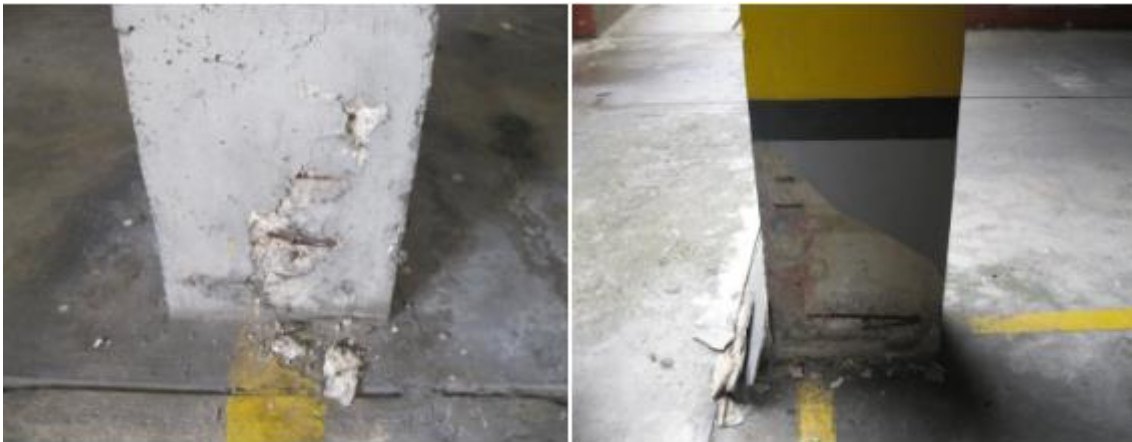
La lesión se presenta como corrosión por oxidación previa, su posible causa es que los elementos estuvieron expuestos a condiciones ambientales, otra causa puede ser que el recubrimiento en concreto existente no cumple norma o la posibilidad de que el concreto con el que fue fundido sea de baja resistencia y ya haya una posible carbonatación.

Ilustración 32 Lesiones en columnas desprendimientos y presencia de corrosión.

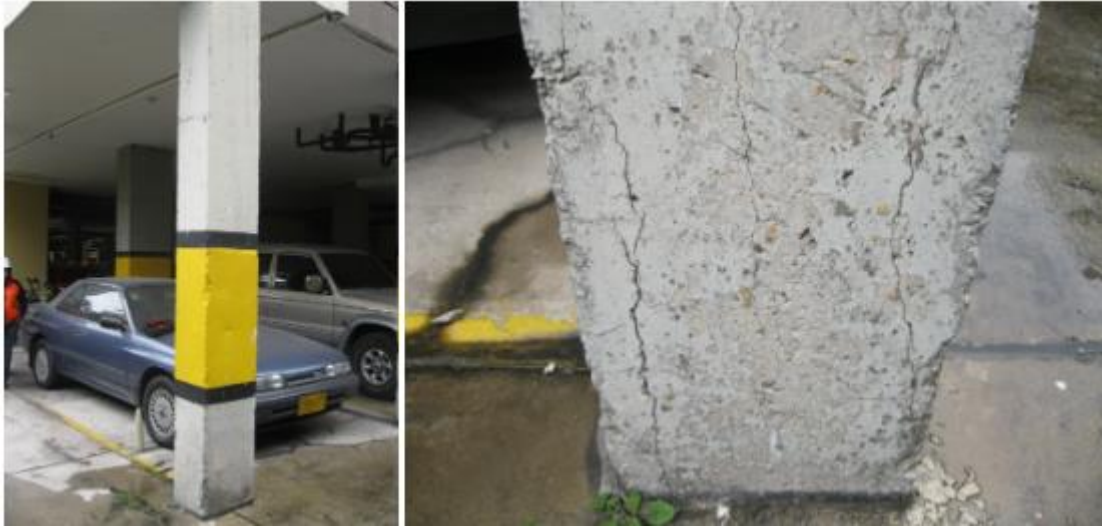
Se evidencia desprendimiento de recubrimiento de acero en concreto, se pudo dar la lesión debido a que el elemento está expuesto a condiciones ambientales y esto ocasiona la expansión del acero generada por corrosión, y esta acción mecánica sobre el concreto resulta en desprendimiento, otra causa

es que el recubrimiento en el concreto existente es de 12 mm y no cumple norma y la posibilidad de que el concreto sea de baja resistencia y ya haya una posible carbonatación.

**Ilustración 33 Lesiones parte inferior de columnas.**
