**Estudio patológico y propuesta de intervención al puente San Joaquín en la ruta  
Puerto Rico – San Vicente del Caguán**

**ESPECIALIZACIÓN PATOLOGÍA DE LA CONSTRUCCIÓN**

**UNIVERSIDAD SANTO TOMÁS**  
**DECANATURA DE UNIVERSIDAD ABIERTA Y A DISTANCIA**  
**ESPECIALIZACIÓN PATOLOGÍA DE LA CONSTRUCCIÓN**  
**BOGOTÁ AGOSTO 2019**

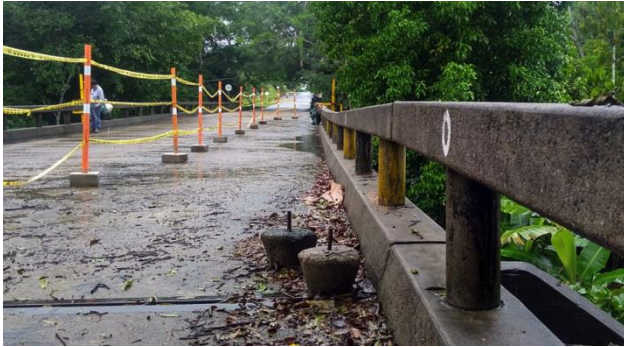
Actualmente el puente tiene una restricción de carga a 20 toneladas y el carril derecho cerrado en la luz derecha, pues sus vigas de una luz presentan fisuras y en especial una viga externa con una deformación excesiva ( Figura5), presenta desprendimiento de concreto en la parte central. El puente tiene una protección en hexápodos ( Figura6) de concreto en la

*Figura 8. Deformación en la baranda por deformación en la viga exterior*

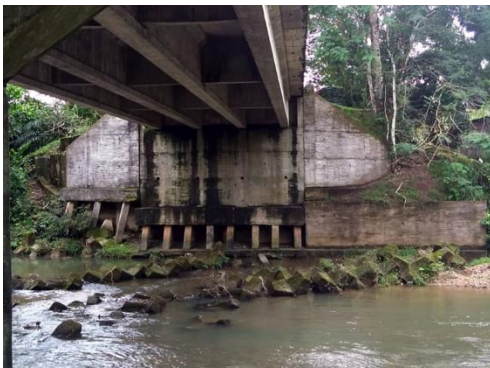
luz de la margen derecha, como protección a la socavación, los cuales se han desacomodado dada la fuertes corrientes que se han presentado en la ultimas olas invernales. Se cree que el puente puede presentar problemas de socavación en el estribo y aleta. Se adjunta la ficha técnica.

*Figura 9. Hexápodos en concreto en el estribo izquierdo*

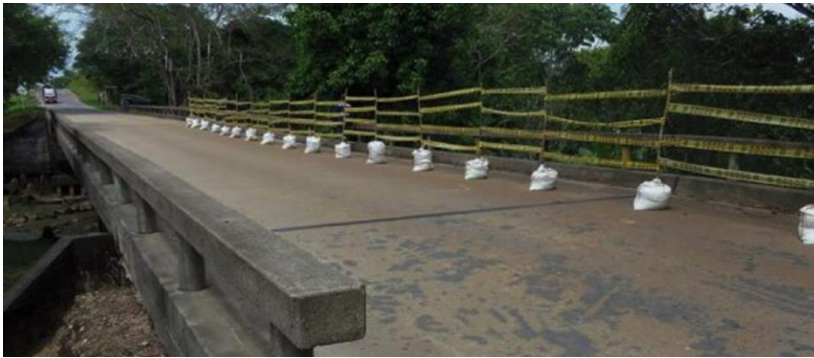
*Figura 10. Carril derecho cerrado*

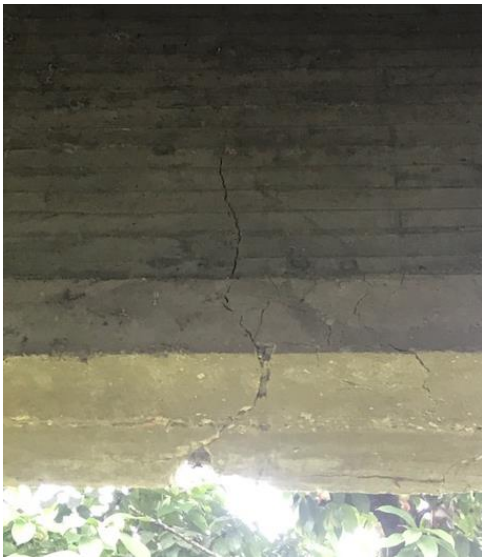
*Figura 11. Grieta en la viga exterior en la zona central*

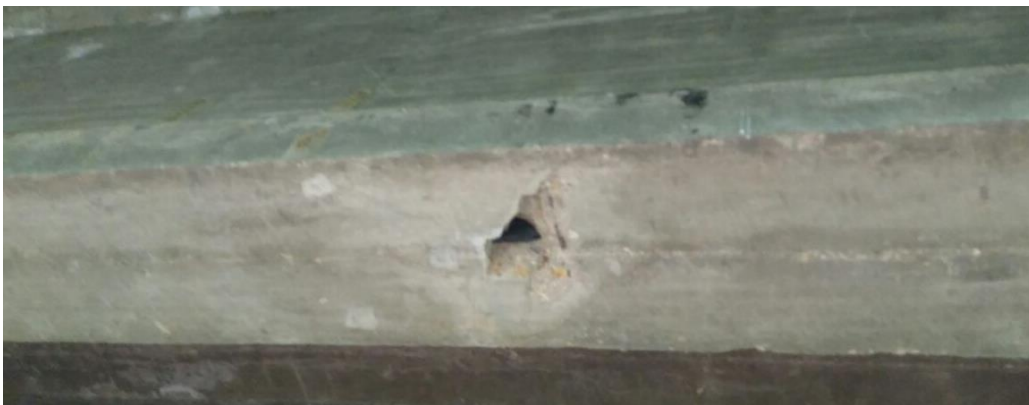
*Figura 12. Desprendimiento de concreto en la viga exterior en la zona central*

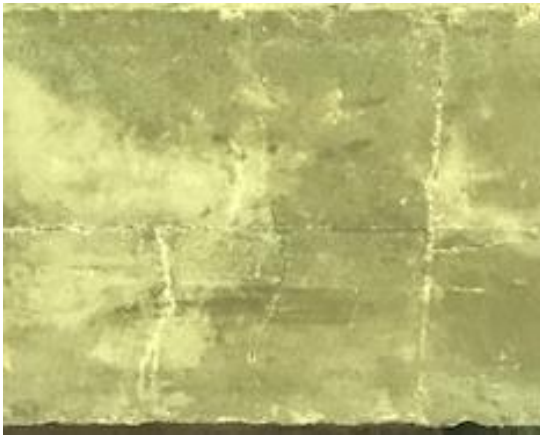
*Figura 13. Fisura en la parte inferior de una viga intermedia en la zona central*

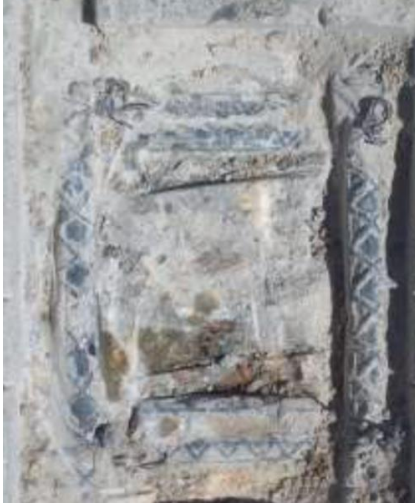
*Figura 18. Regata en la losa de piso*

Dentro de la inspección realizada mediante la abertura de regatas se pudo observar que los aceros no presentan corrosión y el medio circundante (concreto con pH de 12) hace que sean pasivos frente a la corrosión.

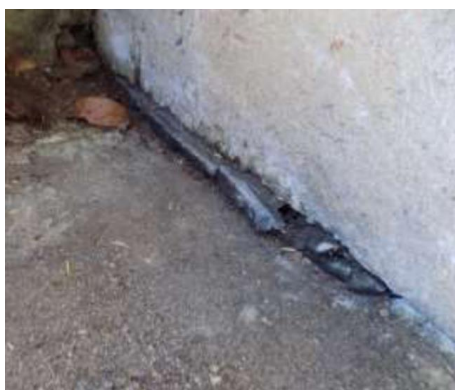
El puente carece de topes sísmicos y los neoprenos presentan aplastamiento, especialmente los que soportan las vigas del vano derecho.

*Figura 21. Aplastamiento de neopreno*

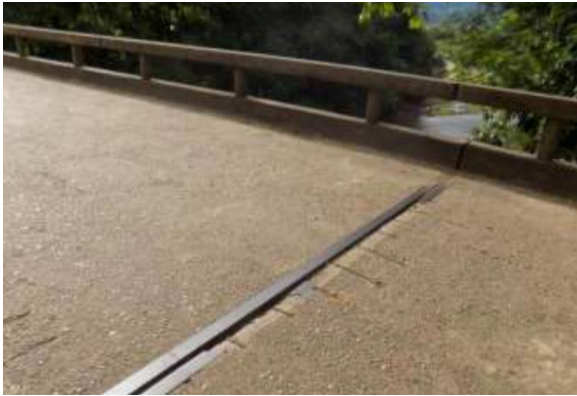
El puente no tiene de capa de rodadura por lo que el tráfico vehicular presenta un efecto erosivo en el concreto de la losa. Los ángulos de las juntas de dilatación se encuentran sueltos.

*Figura 22. Falta de capa de rodadura*

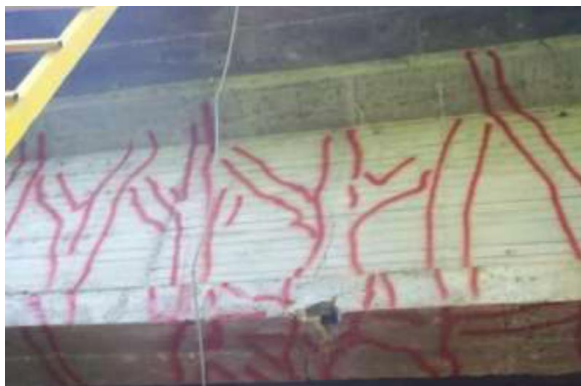
Se realizó la ubicación y medición de fisuras en la estructura, encontrándose que la luz derecha o costado Puerto Rico presenta una serie de fisuras y grietas en las cuatro vigas postensadas, las cuales se produjeron por flexión de acuerdo a su ubicación y dirección de crecimiento vertical.

La mayoría de las fisuras en las vigas en la parte central tienen tamaños que superan hasta un centímetro, como ocurre en la viga 4D.

Figura 23. Fisuras y grietas en la viga 4D

**Inspección de fisuras:** Sólo se presentan fisuras en las vigas del vano derecho. La viga 4D presenta fisuras y grietas en toda su longitud. En el centro de la viga se presenta una

grieta de 40 mm de espesor. Por la cantidad, longitud y espesores de las fisuras en esta viga, no es posible repararlas. La demolición de esta viga debe realizarse de manera inmediata, pues pone en riesgo la estabilidad estructural del puente. Las fisuras de las demás vigas del vano derecho, deben inyectarse con epóxido de reparación de fisuras.

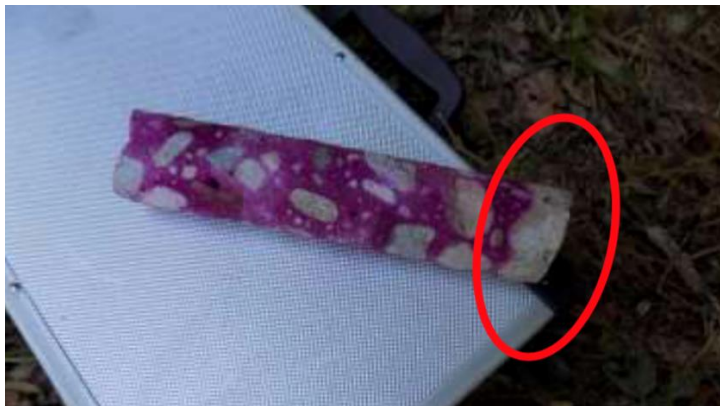
Figura 24. Prueba de carbonatación a concreto del puente

La máxima profundidad medida fue de 30mm y se tuvieron lecturas de pH entre 10 y 12, por tal razón, los recubrimientos del acero de refuerzo se encuentran sanos y con una basicidad suficiente para proteger el acero de la corrosión.

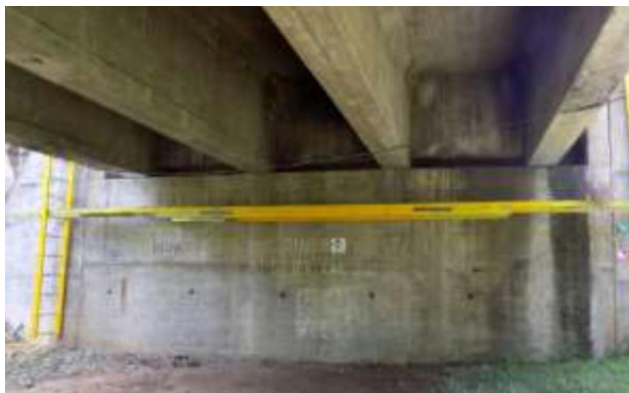
El estribo del margen derecho no presenta socavación, asentamientos, desplomes o daño alguno.

*Figura 26. Estribo derecho no presenta socavación*

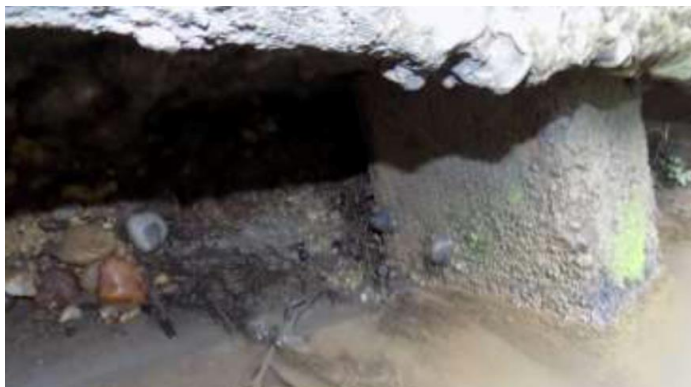
Se observó socavación e la pila en cara izquierda, aunque también se pudo evidenció un recalce de la zapata sobre de fundación con micropilotes de concreto de 30x30 cm, estabilizando este elemento.

*Figura 27. Parte inferior de pila con apoyo sobre micropilotes*
