FICHA TÉCNICA	3
FECHA	27/02/2020
HORA	11:00 a. m.

DIRECCIÓN	CARRERA 9 # 6 -36	MUNICIPIO	CAICEDONIA
DEPARTAMENTO	VALLE DEL CAUCA	OBSERVACIONES	ASENTAMIENTO
PROPIETARIO:	HOSPITAL SANTANDER ESE	TELÉFONO	2161144/2160226

TIPO DE ESTRUCTURA	HOSPITAL	NÚMERO DE PISOS	2
SISTEMA ESTRUCTURAL	APORTICADO	EDAD DE LA EDIFICACIÓN	> 70 AÑOS

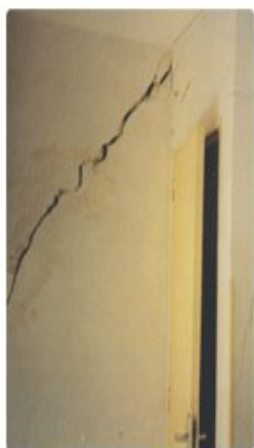
**Observaciones:** En el caso # 1 hay una Fisura, debida al asiento excesivo en la esquina y está ubicada en la sala de cirugía. En el caso # 2 se presenta una grieta por tensiones tangenciales de la vigas y pilar.

Para evitar estos asentamientos, se debe inyectar get grouting a presión para consolidar el suelo y aumentar la capacidad portante. Éstas inyecciones de deben hacer a una profundidad mínima de 6.0 m de profundidad, ya que el bulbo de de presiones a esa profundidad es cero (0).
