Anexo 4

Fichas Historia Clínica

Tipificación de lesiones por proceso patológico o mecanismo de daño

<p>CENTRO COMERCIAL CUBA CRA 15 # 72C-51 BARRIO CUBA</p> <p>PROPIETARIO CONSTRUCCIONES ESPECIALES LTDA.</p>	<p>LUZ MARINA OROZCO BEDOYA INGENIERO CIVIL</p> <p>RENE RESTREPO BARRERO INGENIERO CIVIL</p>	<p>APROBO</p>	<p>CONTIENE</p> <p>PLANTA LOSA CUARTO PISO MODULO II</p>	<p>DIBUJO</p> <p>LUZ MARINA OROZCO BEDOYA RENE RESTREPO BARRERO</p>	<p>ESCALA</p> <p>1:100</p> <p>FECHA</p> <p>DICIEMBRE - 2021</p>	<p>PLANO</p> <p>1 DE 3</p>
---	--	---------------	--	---	---	----------------------------

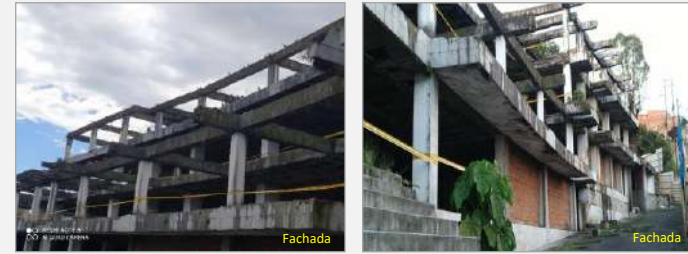
Lesión: Ensuciamiento por lavado diferencial Tipo de lesión: Física

Ubicación: Sótano, primero, segundo, tercero y cuarto piso

Descripción de la lesión: Se observa que la edificación presenta ensuciamiento por lavado diferencial de vigas y columnas desde el primer hasta el cuarto piso. Esta lesión se presenta con mayor severidad en fachada y cuarto piso

Diagnóstico: La estructura presenta lavado diferencial principalmente en las vigas y columnas de fachada al igual que en el cuarto piso, esto se debe posiblemente a que la edificación se encuentra totalmente expuesta a factores climaticos como lluvia, viento y contaminación ambiental

Eliminación de la causa: Instalación de cubierta y fachada

Reparación del efecto: Lavar las zonas afectadas con chorros de agua a presión, con agua a vapor o caliente, tambien se puede realizar la limpieza química con una solución ácida o alcalina y posteriormente realizar un lavado con agua

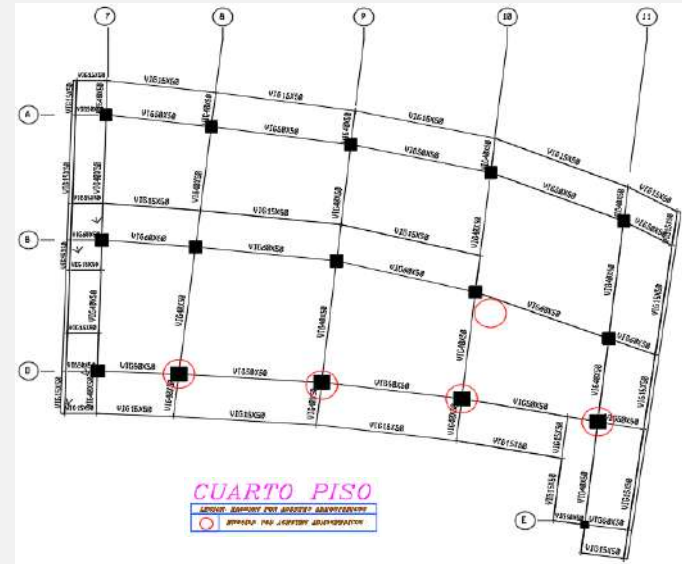
La erosión atmosférica se debe posiblemente a que la edificación se encuentra expuesta a fenómenos atmosféricos, lo que está generando que algunas columnas hayan perdido su recubrimiento (ejes 8D, 9D, 11D), dejando expuesto el acero de refuerzo, llevándolo a oxidación y posteriormente a la corrosión. En cuanto a la plaqueta esta viene perdiendo espesor e inclusive en algunos sectores se tiene pérdida de esta (ejes 10D, BD 10-11)

Instalación de cubierta y fachada

- **Vigas y Columnas:** Se deben realizar ensayos para conocer el grado de afectación del acero y concreto y determinar si este elemento se debe reparar o reemplazar
- **Plaqueta:** Se debe eliminar el área afectada hasta llegar al eje de las viguetas de apoyo, dicha área deberá ser reforzada de acuerdo al diseño estructural y cumpliendo con la norma NSR-10 tanto en espesor como en acero

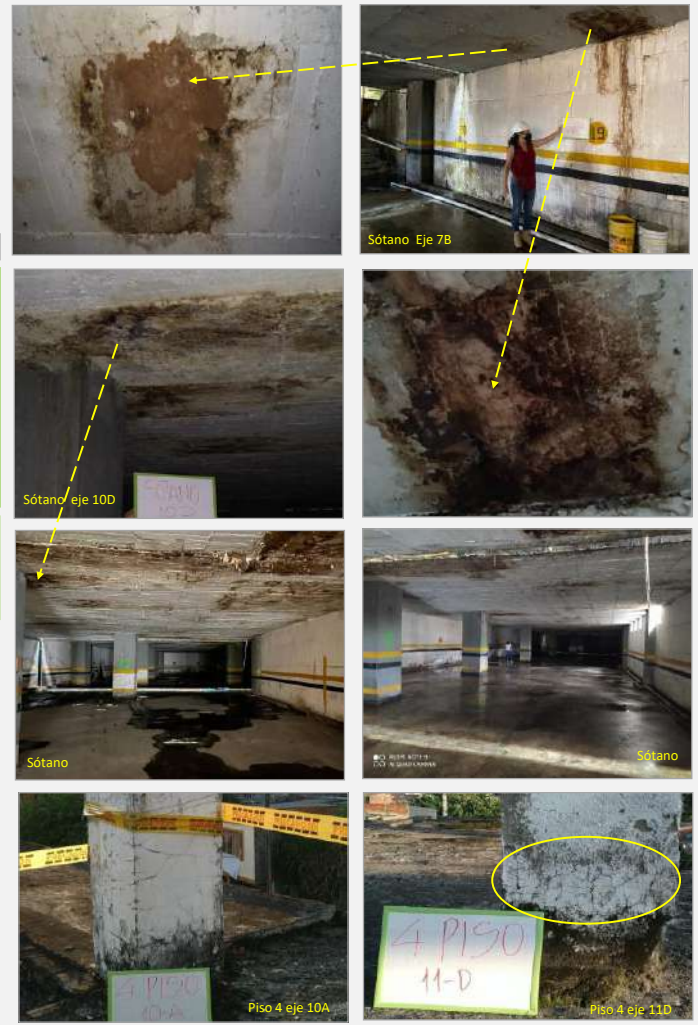
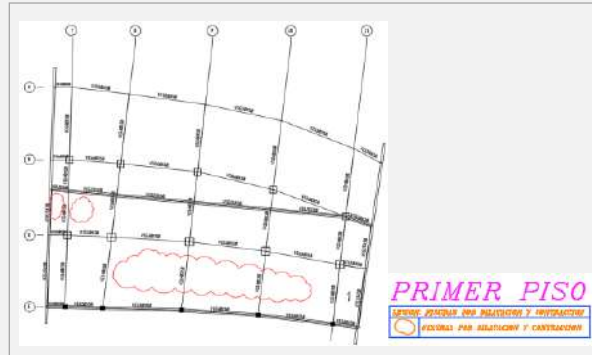
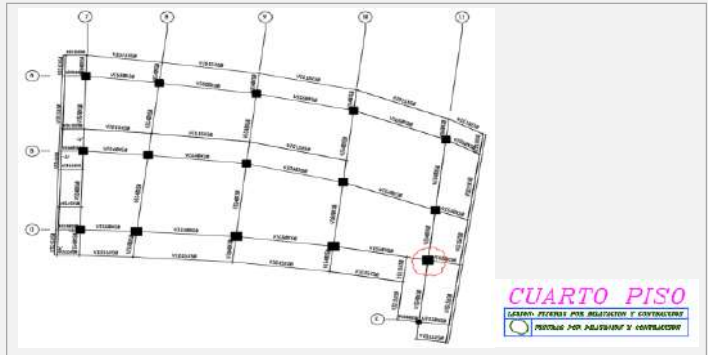
Ubicación **Fisuras en plaqueta del primer piso:** Entre los ejes DE y 8, 9, 10, 11
Fisura en columna: Columna A10 del cuarto piso

Descripción de la lesión Se observan en la plaqueta inferior del sótano entre los ejes DE 8, 9, 10, 11 sótano y en el cuarto piso en el eje 10A

Diagnóstico Fisuras posiblemente debidas a cambios de temperatura, al estar expuestas a los agentes atmosféricos

Eliminación de la causa Instalación de cubierta y fachada

Reparación del efecto Para la reparación de las fisuras se debe tener en cuenta la norma ACI 224.1R-93 "Causas, evaluación y reparación de fisuras en estructuras de hormigón".

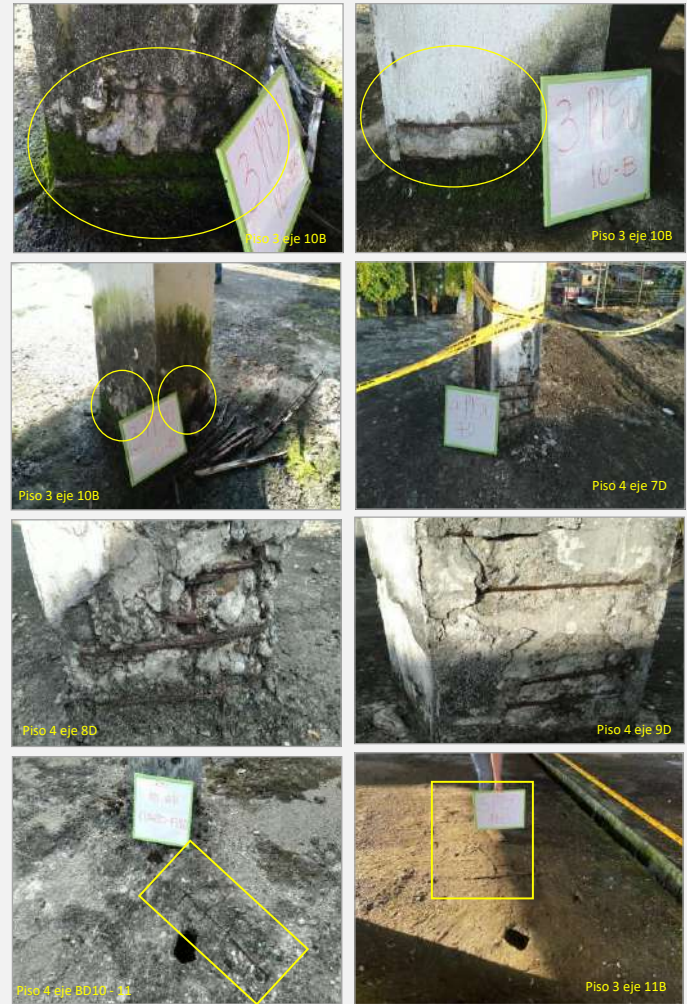
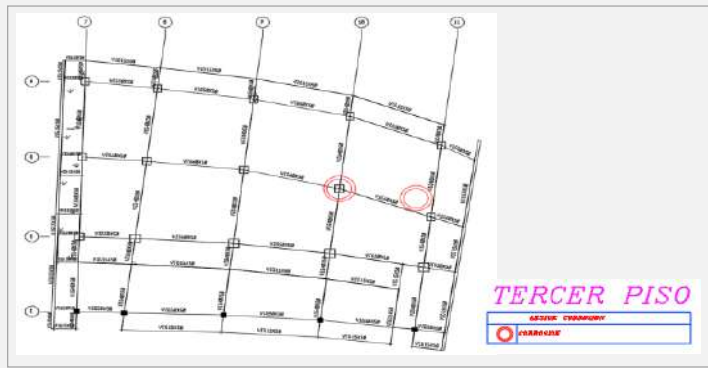
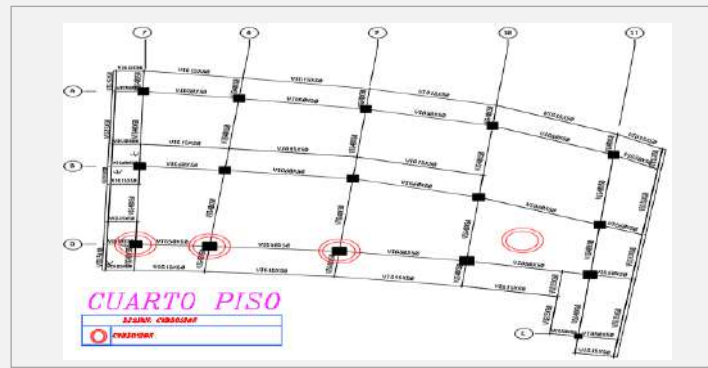
Descripción de la lesión Se observa corrosión en las columnas de los ejes 10B tercer piso - Eje 7D, 8D, 9D cuarto piso

Diagnóstico Corrosión posiblemente debida a que la edificación se encuentra desprotegida por falta cubierta, por lo que se encuentra expuesta a agentes atmosféricos.

Reparación del efecto Se deben realizar ensayos para identificar el potencial de corrosión y tomar la decisión si se debe reemplazar el elemento, en caso contrario se debe entrar a despasivar el elemento, limpiarlo y aplicarle un expósito que garantice la adherencia entre el concreto nuevo y existente

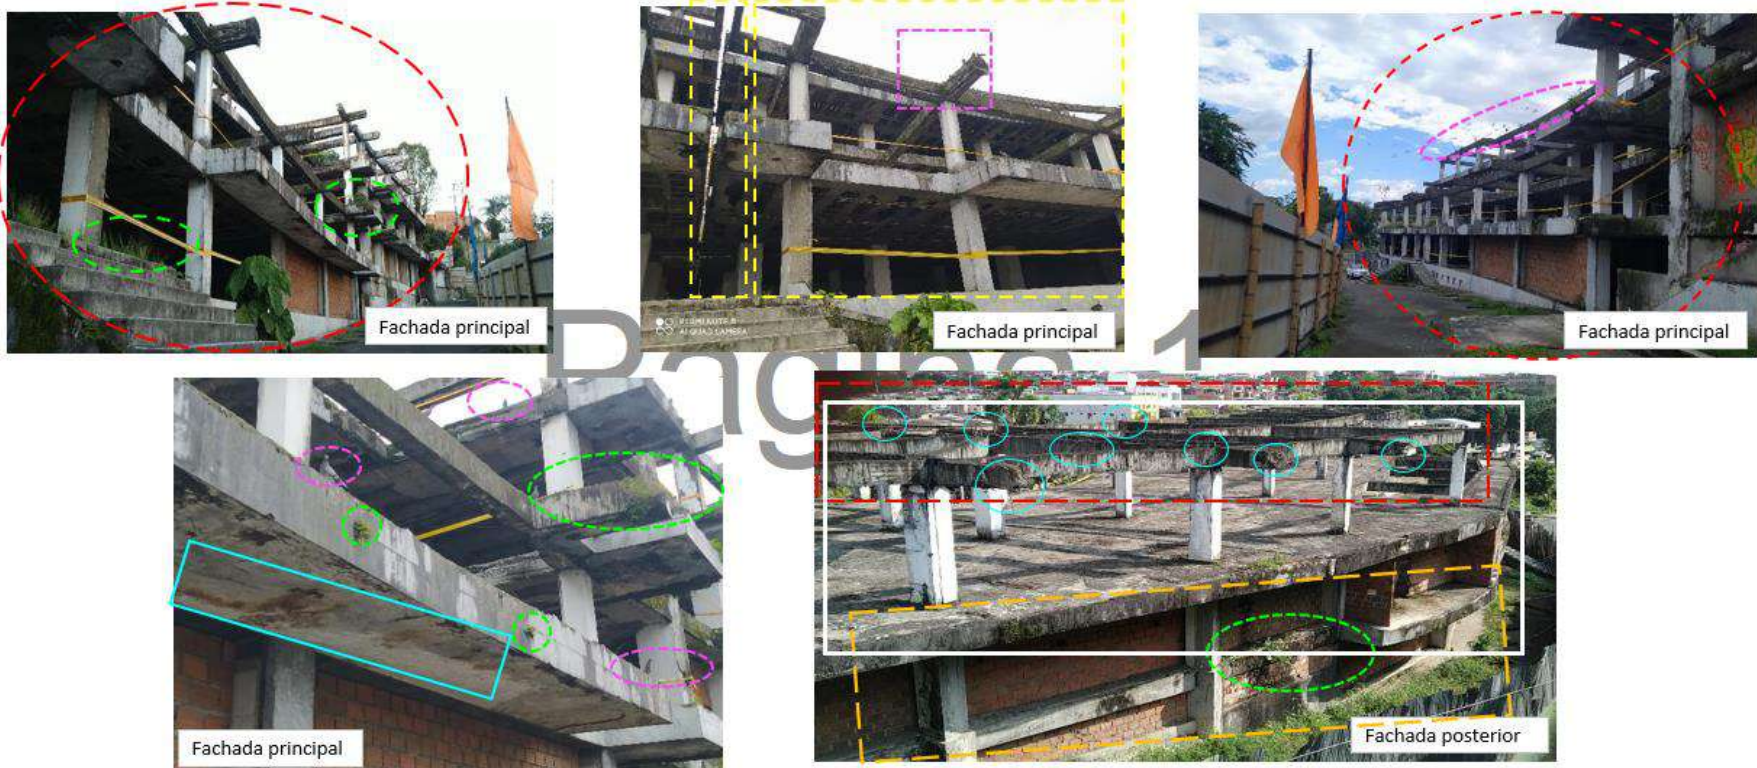
Elemento	Fachada	Ubicación	Fachada principal y posterior
Descripción	La edificación en un 95% no cuenta con fachada, lo que la hace vulnerable a agentes atmosféricos, organismos animales y vegetales

Tipo de lesión	Lesión	Distinción lesión	Clasificación Lesión	Tipos de Causa	Causa	Grado deterioro	Nivel intervención
Físicas	1 Humedad de filtración	Primaria	Severa	Directas	Agentes atmosféricos	Medio	Necesario
Físicas	2 Suciedad Lavado diferencial	Primaria	Leve	Directas	Agentes atmosféricos	Medio	Conveniente
Físicas	3 Suciedad Por depósito	Primaria	Leve	Directas	Agentes atmosféricos	Bajo	Conveniente
Físicas	4 Erosión Atmosférica	Primaria	Moderada	Directas	Agentes atmosféricos	Medio	Conveniente
Químicas	5 Organismos vegetales	Secundaria	Leve	Directas	Humedad	Bajo	Conveniente
Químicas	6 Organismos Animales	Primaria	Leve	Indirectas	Falta de fachada	Bajo	Conveniente
Químicas	7 Oxidación	Secundaria	Moderada	Directas	Agentes atmosféricos	Medio	Necesario

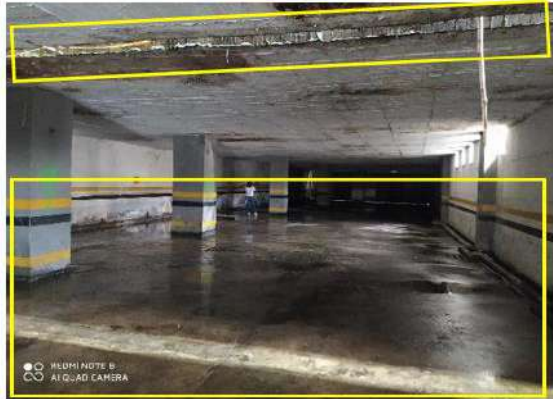
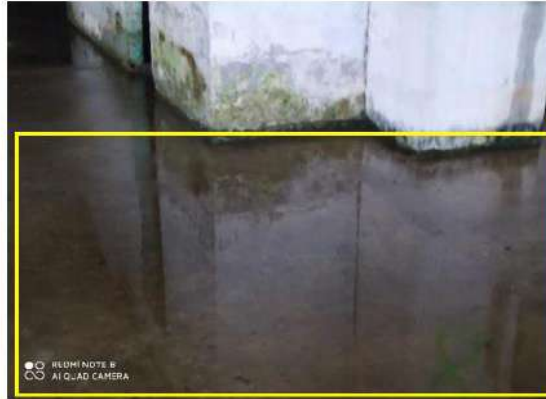
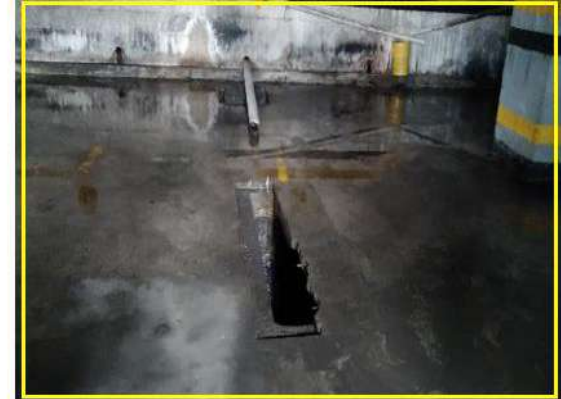
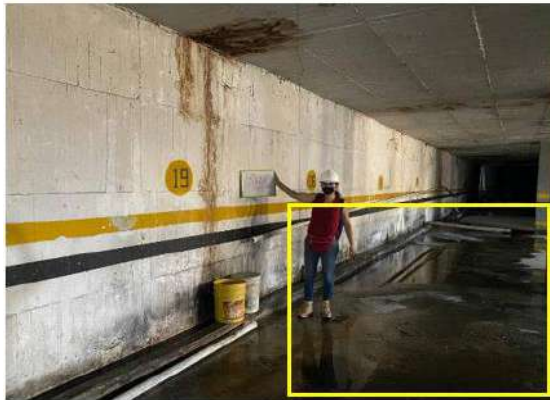
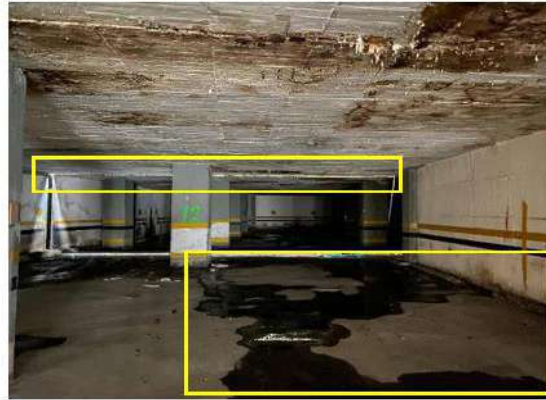
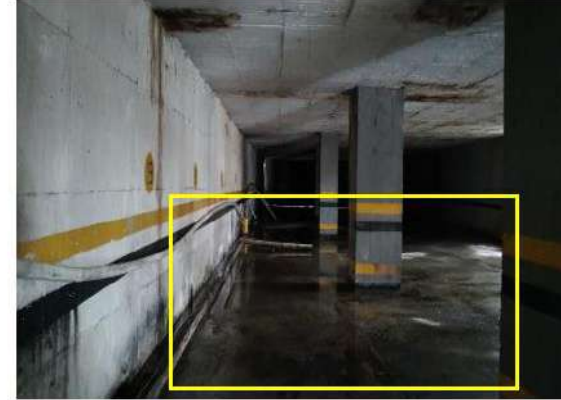
Elemento	Placa de contrapiso	Ubicación	Sótano
Descripción	Placa de contrapiso de aproximadamente 15 cm de espesor y vaciada con un concreto de 21 MPA, presenta problemas de humedad debido posiblemente al agua que se infiltra por las juntas de separación sísmica (20 cm de ancho) entre los elementos, provenientes de agentes atmosféricos como la lluvia, este elemento también se encuentra expuesto a organismos animales

Tipo de lesión	Lesión	Distinción lesión	Clasificación Lesión	Tipos de Causa	Causa	Grado deterioro	Nivel intervención
Físicas	1 Humedad de filtración	Primaria	Severa	Directas	Agentes atmosféricos	Medio	Necesario

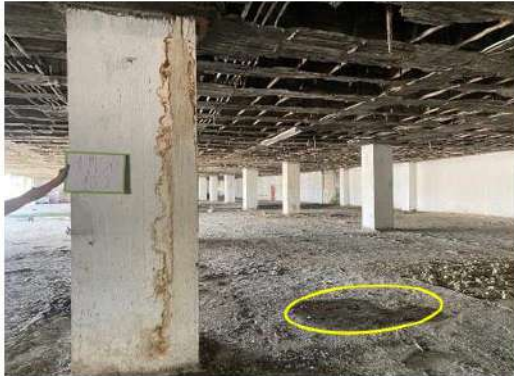
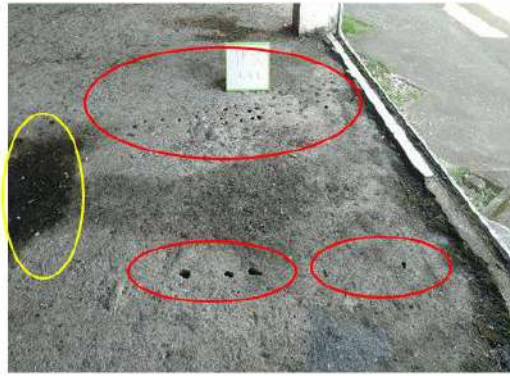
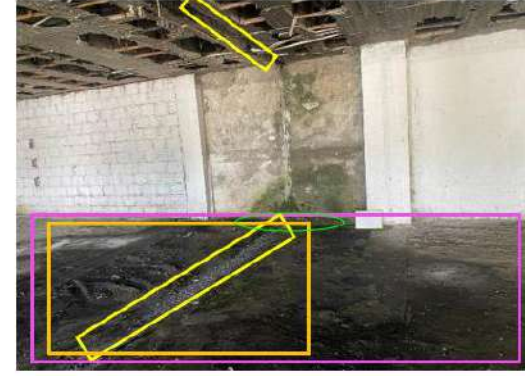
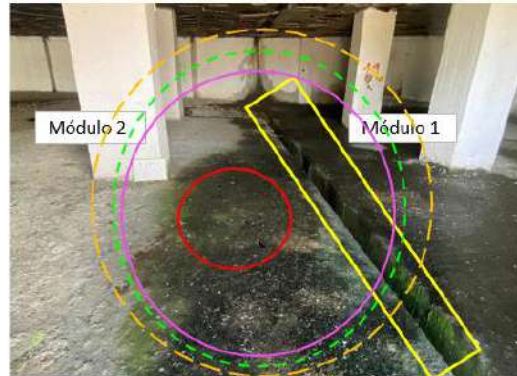
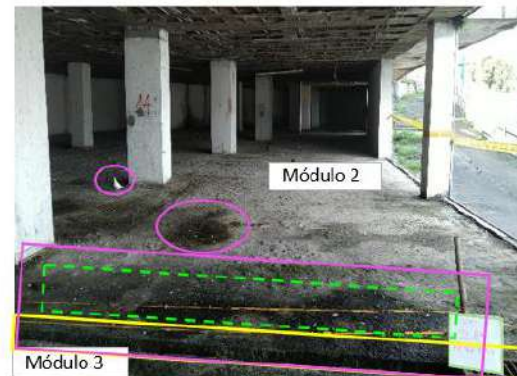
Elemento	Placa	Ubicación	1 piso
Descripción	Placa aligerada en casetón de madera, con un espesor de 50 cm y un espaciado entre vigetas de 60 cm, se utilizó un concreto de 21 MPA. La plaqueta presenta pérdida de espesor y pérdida de plaqueta ejes 11D, 7 y 8E, también se tiene presencia de organismos vegetales y animales. Este elemento se encuentra expuesto a humedad por filtración en las juntas de dilatación sísmica que se encuentran localizados entre los módulos 1 y 3,

Tipo de lesión	Lesión	Distinción lesión	Clasificación Lesión	Tipos de Causa	Causa	Grado deterioro	Nivel intervención
Físicas	1	Humedad de filtración	Primaria	Severa	Directas	Alto	Necesario
Físicas	2	Suciedad Por depósito	Primaria	Moderada	Indirectas	Medio	Necesario
Químicas	3	Organismos Animales	Primaria	Severa	Indirectas	Medio	Necesario
Químicas	4	Organismos vegetales	Secundaria	Moderada	Directas	Medio	Necesario
Químicas	5	Erosión Química	Secundaria	Moderada	Indirectas	Medio	Necesario
		Fisuras Por acabado	Secundaria	Moderada	Directas	Alto	Necesario

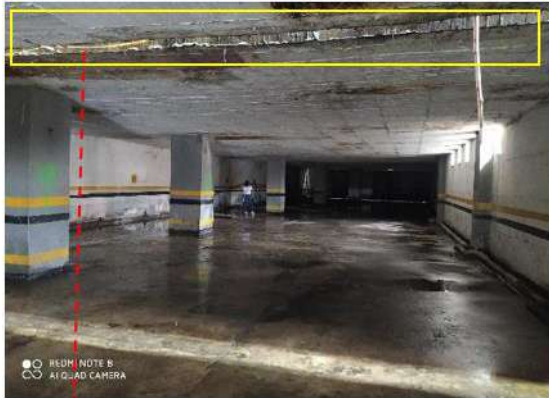
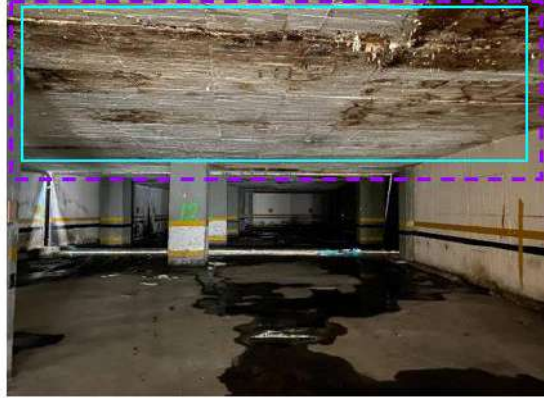
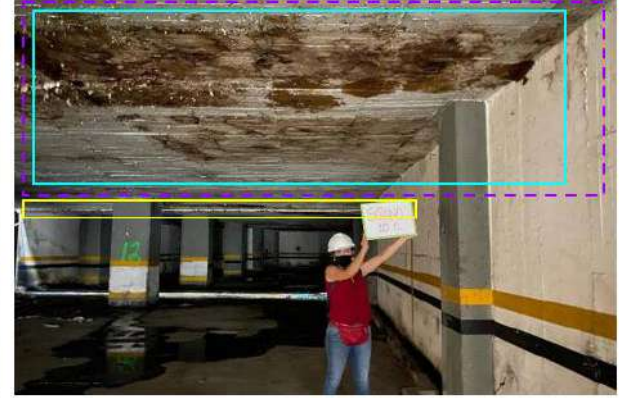
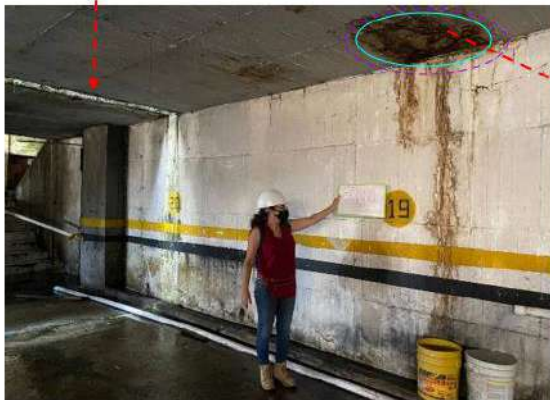
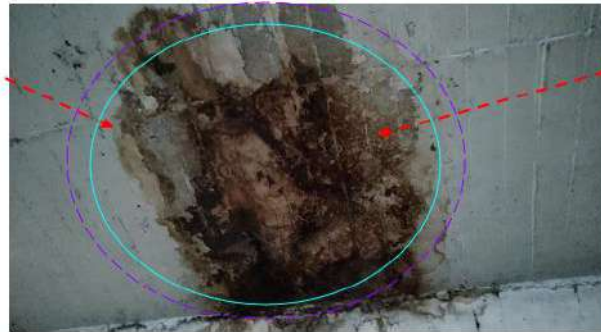
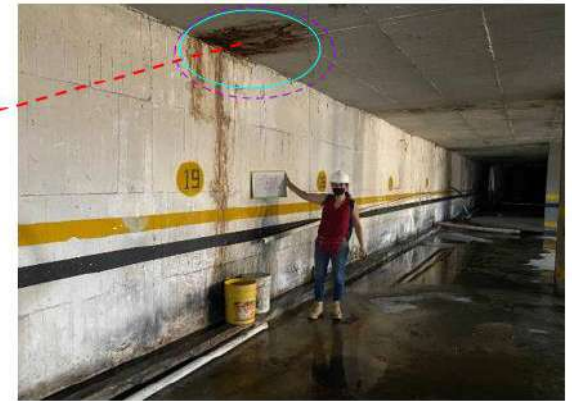
Elemento	Plaqueta inferior del intrepiso	Ubicación	1 piso
Descripción	La plaqueta inferior presenta oxidación posiblemente debido a fisuras en la plaqueta superior, permitiendo la filtración de agua y afectando el acero, las juntas de separación sísmica también aportan a esta lesión

Tipo de lesión		Lesión		Distinción lesión	Clasificación Lesión	Tipos de Causa	Causa	Grado deterioro	Nivel intervención
Físicas	1	Humedad de filtración	Yellow box	Primaria	Severa	Directas	Agentes atmosféricos	Alto	Necesario
Químicas	2	Oxidación	Cyan box	Secundaria	Severa	Directas	Humedad	Alto	Necesario
Mecánicas	3	Fisuras Por acabado	Purple box	Secundaria	Severa	Directas	Humedad	Alto	Necesario

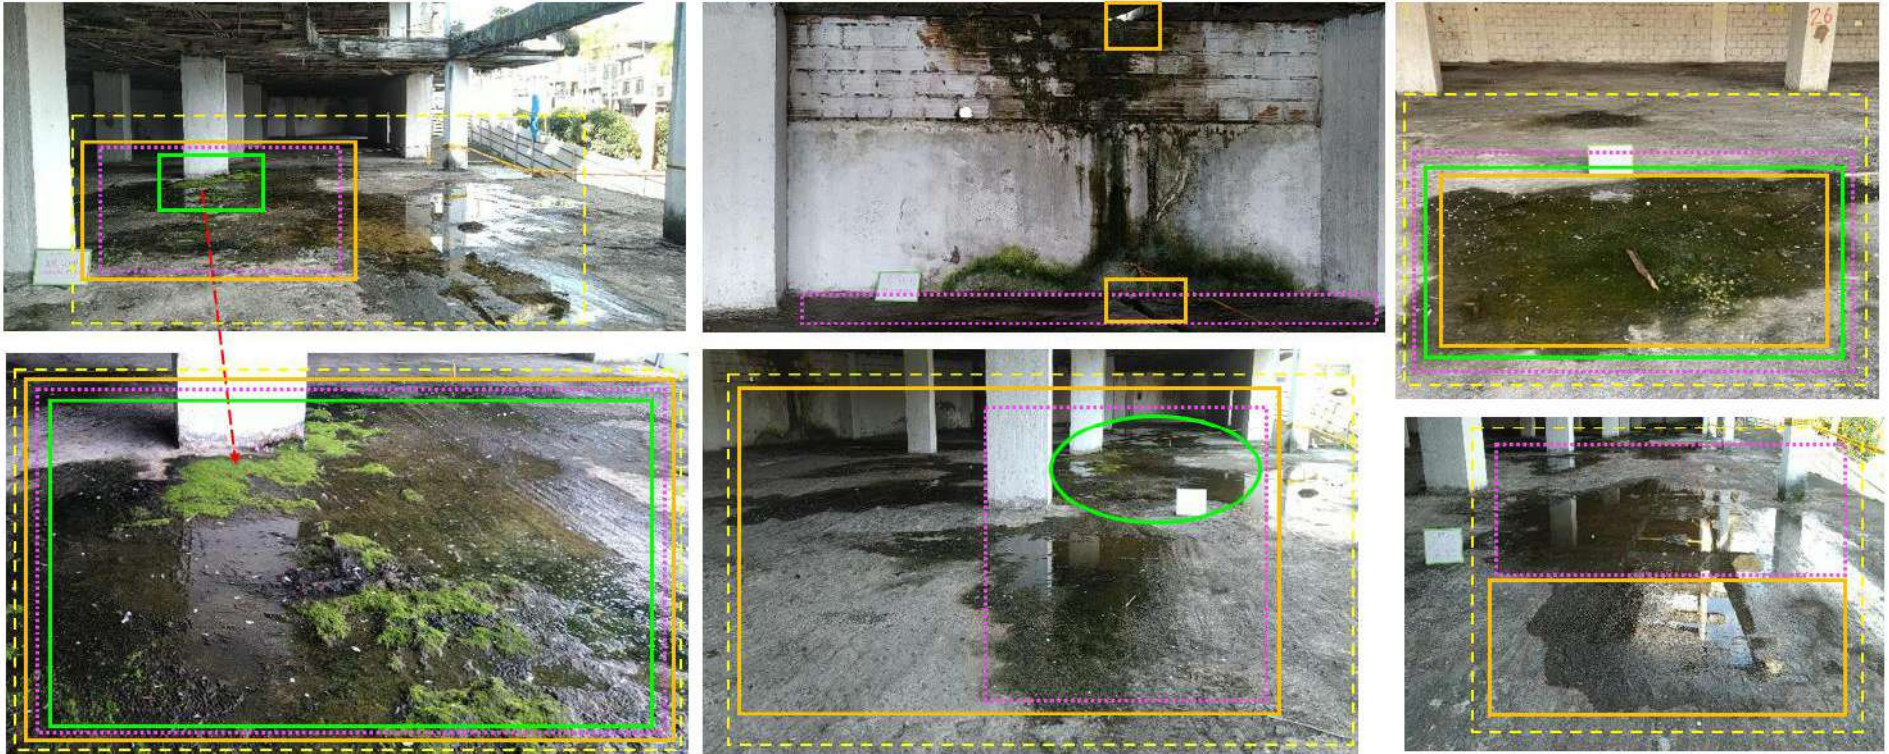
Elemento	Placa	Ubicación	2 piso
Descripción	Placa aligerada en casetón de madera, con un espesor de 50 cm y un espaciado entre vigetas de 60 cm, se utilizó un concreto de 21 MPA. La plaqueta presenta pérdida de espesor, también se tiene presencia de organismos vegetales y animales. Este elemento se encuentra expuesto a humedad por filtración en las juntas de dilatación sísmica que se encuentran localizadas entre los módulos 1 y 3 y por agentes atmosféricos

Tipo de lesión		Lesión		Distinción lesión	Clasificación Lesión	Tipos de Causa	Causa	Grado deterioro	Nivel intervención
Físicas	1	Humedad de filtración	Yellow	Primaria	Severa	Directas	Agentes atmosféricos	Medio	Necesario
Físicas	2	Suciedad Por depósito	Orange	Primaria	Moderada	Indirectas	Falta de cerramiento (fachada y cubierta)	Alto	Necesario
Químicas	3	Organismos Animales	Pink	Primaria	Severa	Indirectas	Falta de cerramiento (fachada y cubierta)	Alto	Necesario
Químicas	4	Organismos vegetales	Green	Secundaria	Moderada	Directas	Humedad	Medio	Necesario

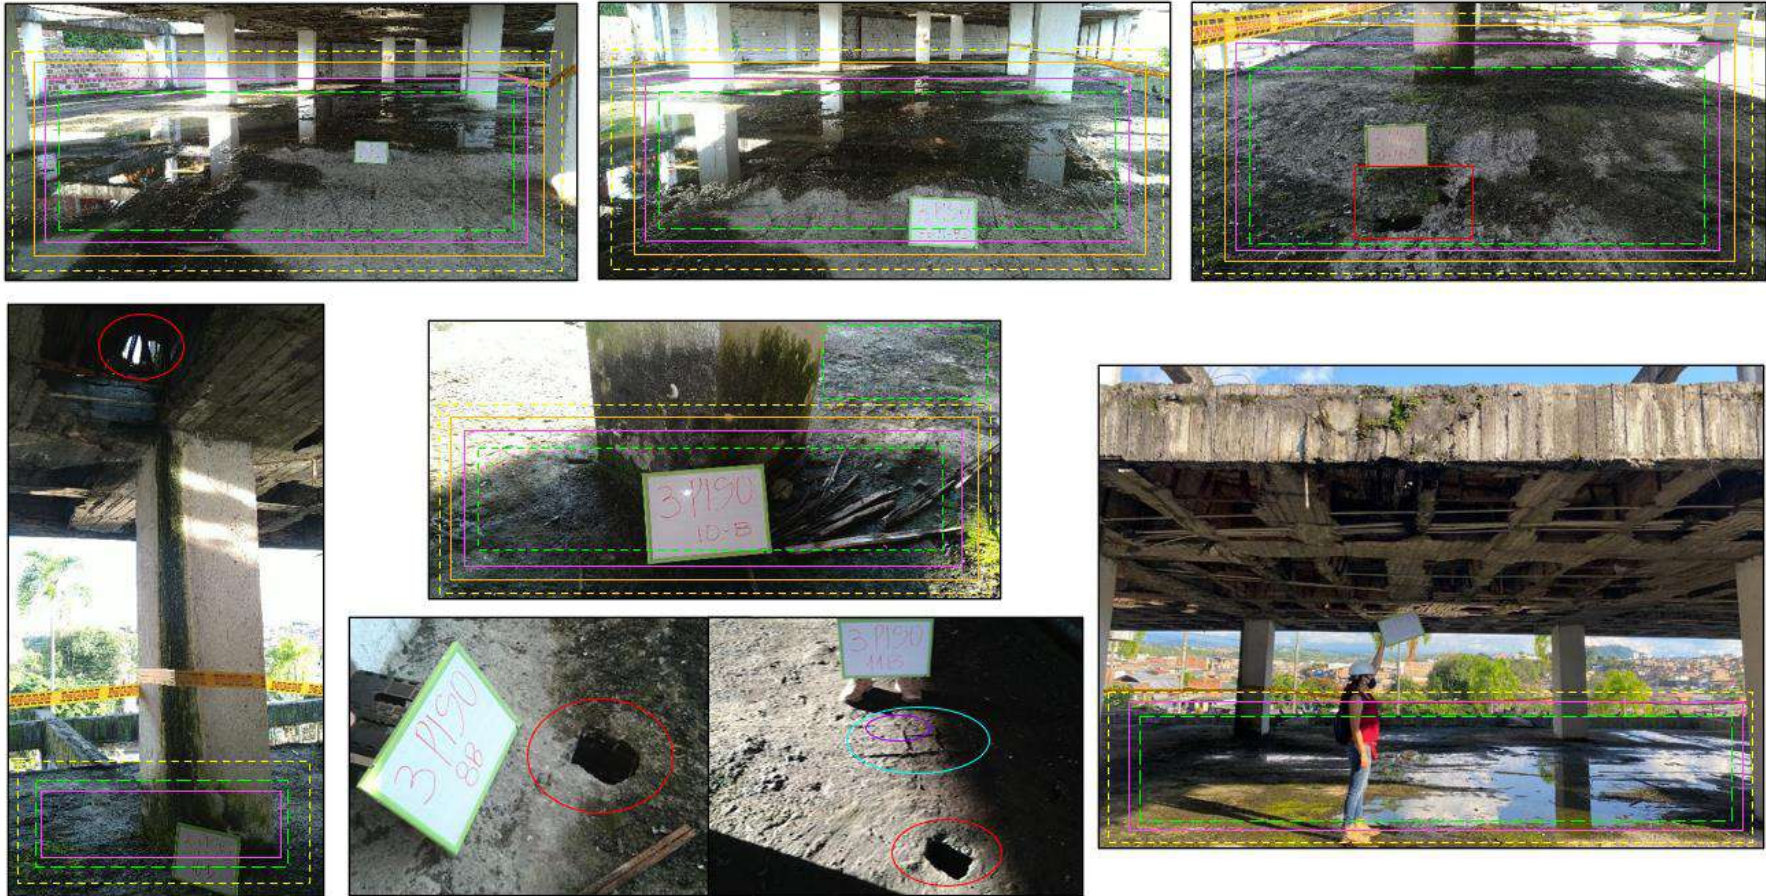
Elemento	Placa	Ubicación	3 piso
Descripción	Placa aligerada en casetón de madera, con un espesor de 50 cm y un espaciado entre vigetas de 60 cm, se utilizó un concreto de 21 MPA. La plaqueta presenta pérdida de espesor y pérdida de plaqueta, también se tiene presencia de organismos vegetales y animales. Este elemento se encuentra expuesto a humedad por filtración en las juntas de dilatación sísmica que se encuentran localizadas entre los módulos 1 y 3 y por agentes atmosféricos

Tipo de lesión	Lesión	Distinción lesión	Clasificación Lesión	Tipos de Causa	Causa	Grado deterioro	Nivel intervención
Físicas	1	Humedad de filtración	Primaria	Severa	Directas	Alto	Necesario
Físicas	2	Suciedad Por depósito	Primaria	Severa	Indirectas	Alto	Necesario
Químicas	3	Oxidación	Secundaria	Leve	Directas	Bajo	Necesario
Químicas	4	Corrosión por oxidación previa	Secundaria	Leve	Directas	Bajo	Necesario
Químicas	5	Organismos Animales	Primaria	Severa	Indirectas	Alto	Necesario
Químicas	6	Organismos vegetales	Secundaria	Moderada	Directas	Alto	Necesario
Químicas	7	Erosión Química	Secundaria	Severa	Directas	Alto	Necesario

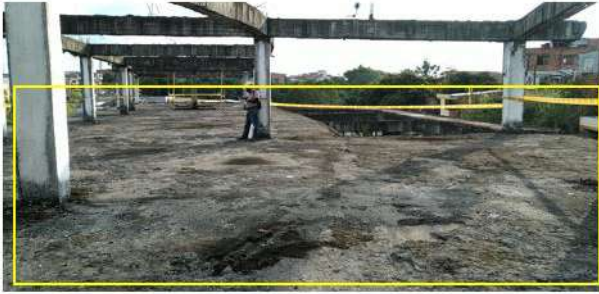
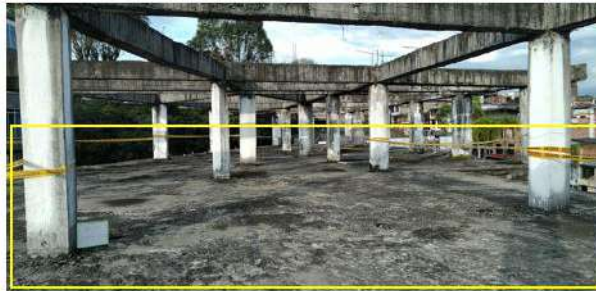
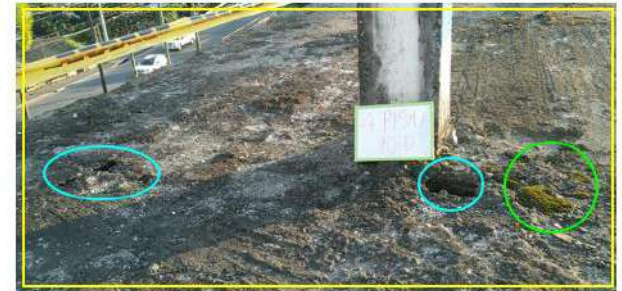
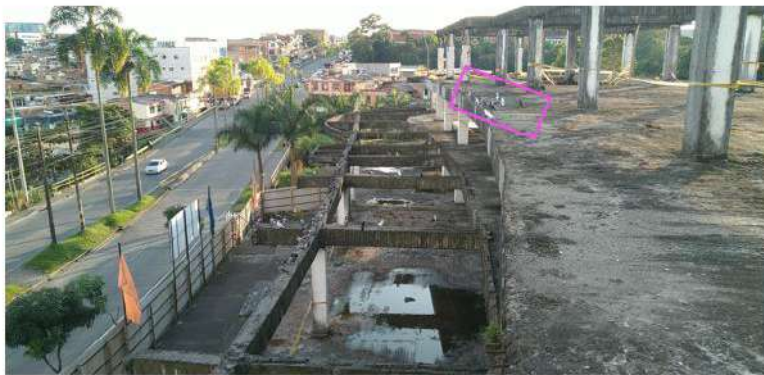
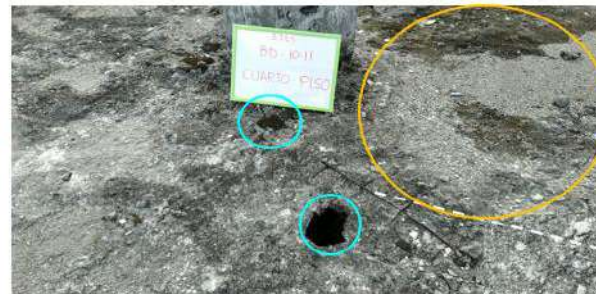
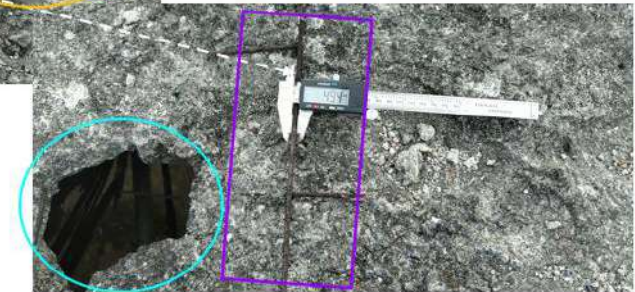
Elemento	Placa	Ubicación	4 piso
Descripción	Placa aligerada en casetón de madera, con un espesor de 50 cm y un espaciado entre vigetas de 60 cm, se utilizó un concreto de 21 MPA. La plaqueta presenta pérdida de espesor y pérdida de plaqueta, también se tiene presencia de organismos vegetales y animales. Este elemento se encuentra expuesto a humedad por agentes atmosféricos

Tipo de lesión	Lesión	Distinción lesión	Clasificación Lesión	Tipos de Causa	Causa	Grado deterioro	Nivel intervención
Físicas	1 Humedad por agentes atmosféricos	Yellow	Primaria Grave	Directas	Agentes atmosféricos	Alto	Necesario
Físicas	2 Suciedad Por depósito	Orange	Primaria Leve	Directas	Agentes atmosféricos	Bajo	Conveniente
Físicas	3 Erosión Atmosférica	Cyan	Primaria Grave	Directas	Agentes atmosféricos	Alto	Necesario
Químicas	4 Corrosión por oxidación previa	Purple	Secundaria Severa	Directas	Agentes atmosféricos	Alto	Necesario
Químicas	5 Organismos Animales	Pink	Primaria Severa	Indirectas	Falta de cerramiento (fachada y cubierta)	Bajo	Necesario
Químicas	6 Organismos vegetales	Green	Secundaria Leve	Directas	Humedad	Bajo	Conveniente

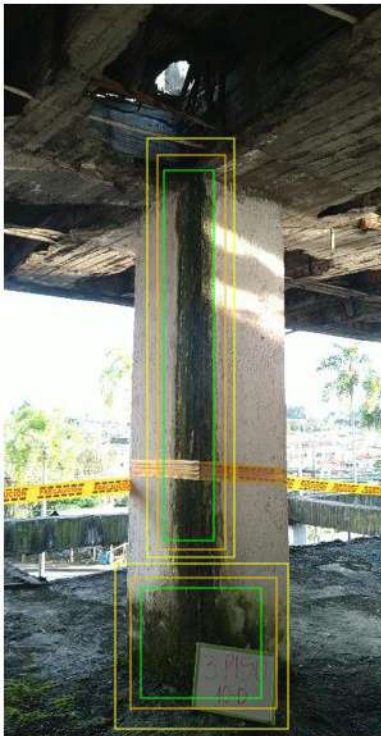
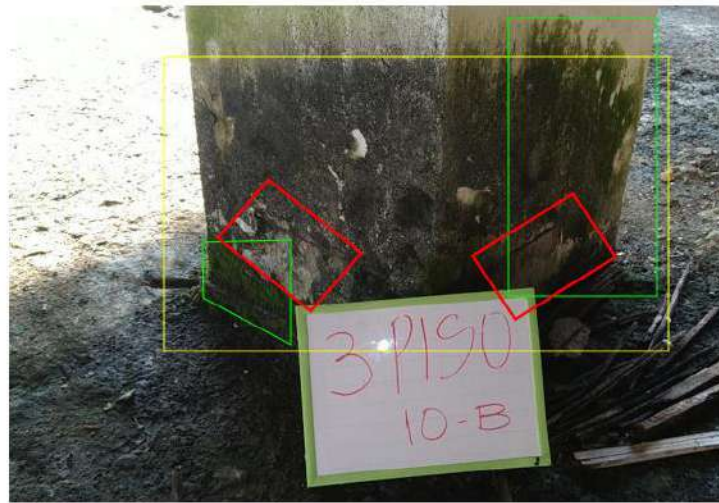
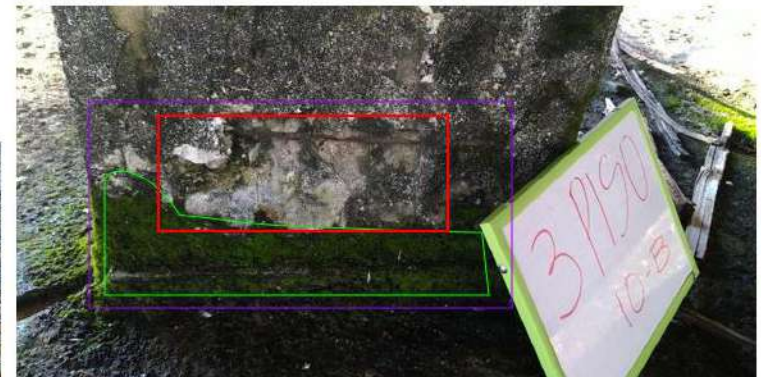
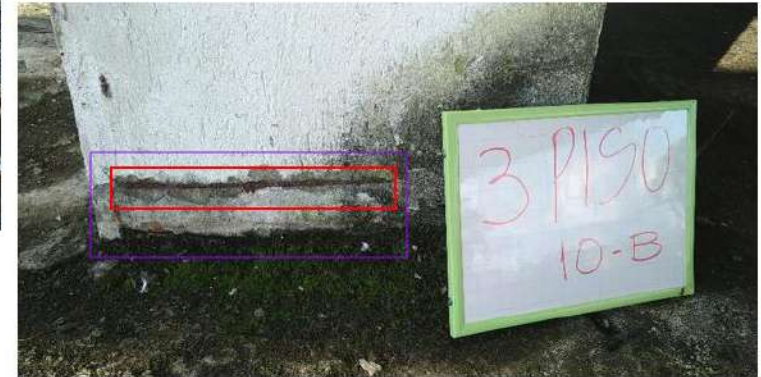
Elemento	Columna	Ubicación	Tercer piso: Eje 10D, 10B
Descripción	Columnas eje 10D y 10B sección de 60 * 70, concreto de 21 MPA, presentan humedades por filtración, desprendimientos, corrosión en el inicio de la columna y organismos vegetales

Tipo de lesión	Lesión	Distinción lesión	Clasificación Lesión	Tipos de Causa	Causa	Grado deterioro	Nivel intervención
Físicas	1 Humedad de filtración	Primaria	Moderada	Directas	Agentes atmosféricos	Alto	Necesario
Físicas	2 Suciedad Por depósito	Primaria	Moderada	Directas	Agentes atmosféricos	Bajo	Conveniente
Mecánicas	3 Desprendimientos Acabado por elementos	Secundaria	Leve	Directas	Humedad	Medio	Conveniente
Químicas	4 Corrosión por oxidación previa	Secundaria	Moderada	Directas	Humedad	Medio	Conveniente
Químicas	5 Organismos vegetales	Secundaria	Moderada	Directas	Humedad	Medio	Conveniente

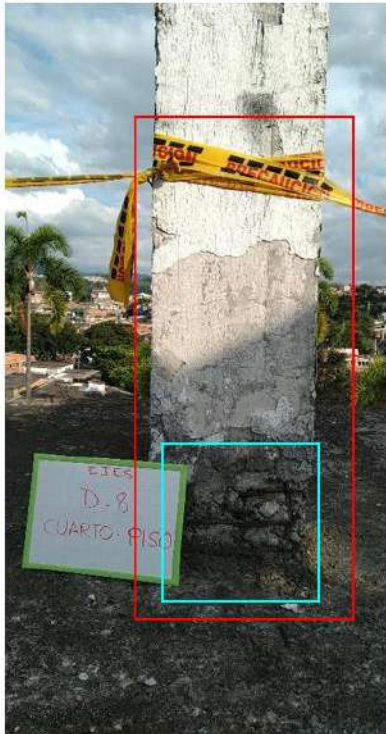
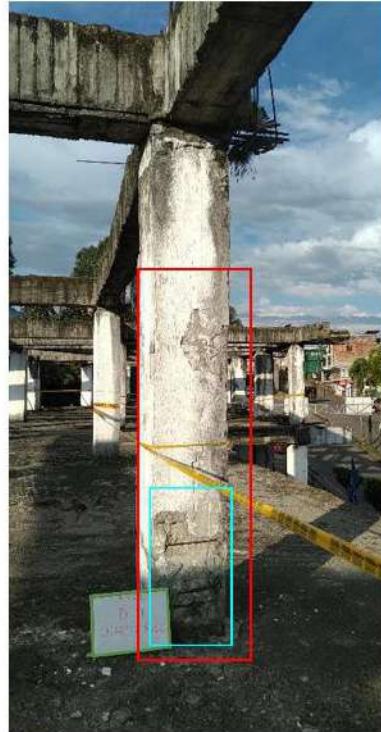
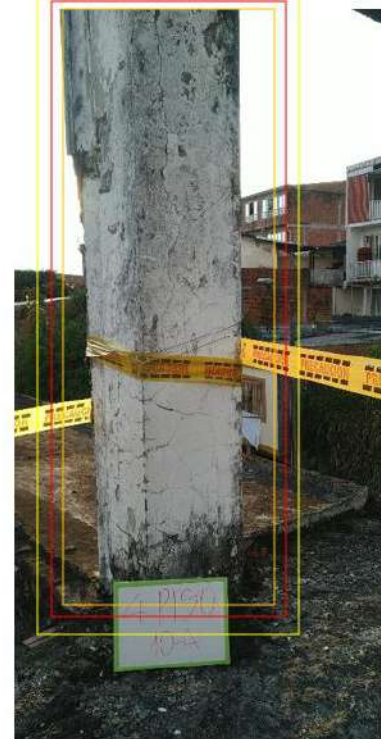
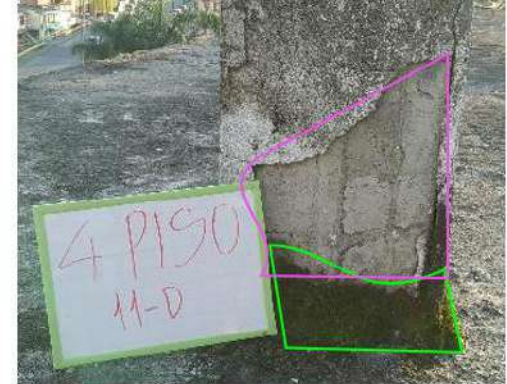
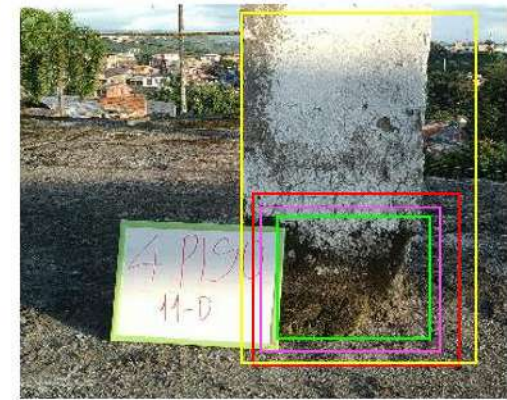
Elemento Columna Ubicación Cuarto piso: eje 7D, 8D, 9D, 10A

Descripción Columnas eje 8D, 9D y 11D, sección de 40*40, concreto de 21 MPA, presentan humedades por filtración, desprendimientos, corrosión en el inicio de la columna y organismos vegetales

Tipo de lesión	Lesión	Distinción lesión	Clasificación Lesión	Tipos de Causa	Causa	Grado deterioro	Nivel intervención
Físicas	1 Humedad por agentes atmosféricos	Yellow	Primaria	Directas	Agentes atmosféricos	Alto	Necesario
Mecánicas	2 Fisuras Por soporte	Yellow	Secundaria	Directas	Agentes atmosféricos	Bajo	Conveniente
Mecánicas	3 Desprendimientos Acabado por elementos	Pink	Secundaria	Directas	Agentes atmosféricos	Medio	Necesario
Químicas	4 Corrosión por oxidación previa	Cyan	Secundaria	Directas	Agentes atmosféricos	Alto	Necesario
Químicas	5 Organismos vegetales	Green	Secundaria	Directas	Humedad	Bajo	Conveniente
Físicas	6 Erosión Atmosférica	Red	Secundaria	Directas	Agentes atmosféricos	Medio	Conveniente

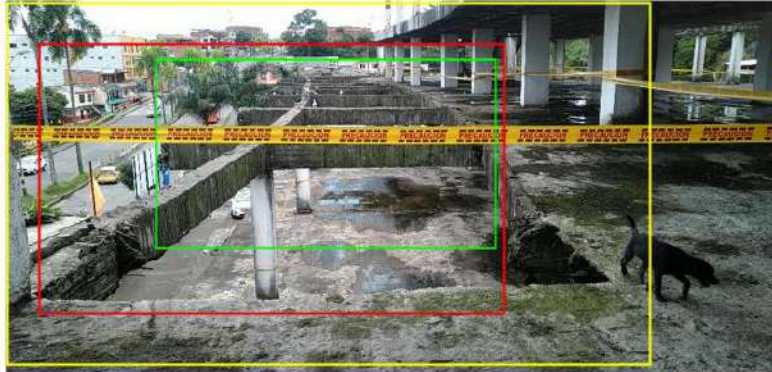
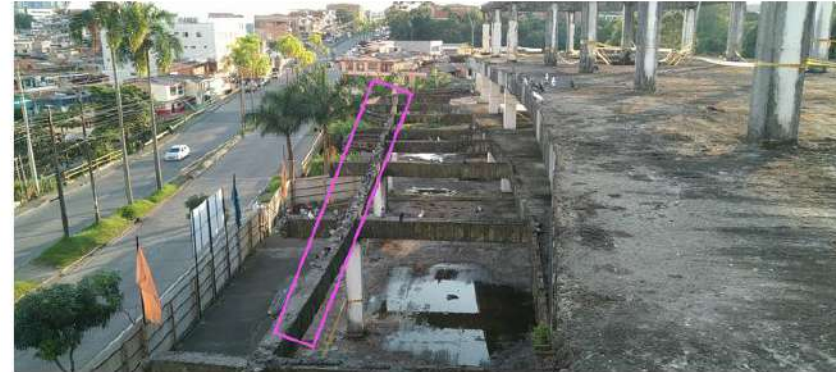
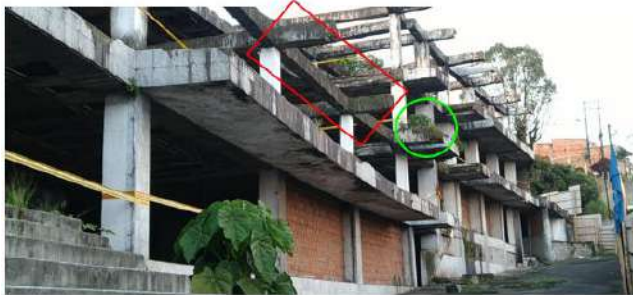
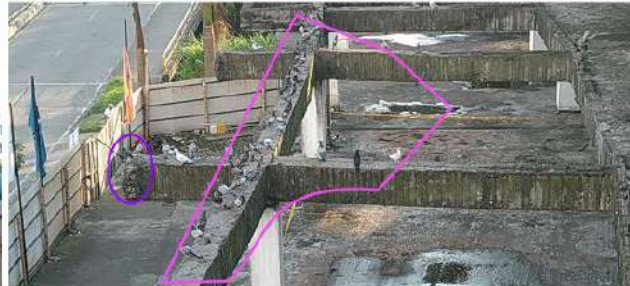
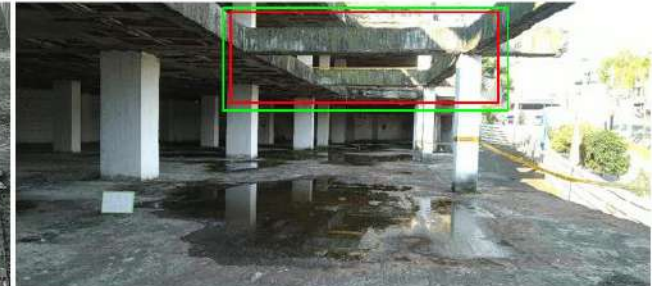
Elemento	Vigas	Ubicación	3 Piso
Descripción	Concreto de 21 MPA, presentan humedades por agentes atmosfericos, suciedad por lavado diferencial, erosion, oxidacion, organismos animales y vegetales, se evidencia la falta de una viga

Tipo de lesión	Lesión	Distinción lesión	Clasificación Lesión	Tipos de Causa	Causa	Grado deterioro	Nivel intervención
Físicas	1 Humedad por agentes atmosféricos	Primaria	Moderada	Directas	Agentes atmosféricos	Medio	Conveniente
Físicas	2 Suciedad Lavado diferencial	Primaria	Moderada	Directas	Agentes atmosféricos	Medio	Conveniente
Químicas	3 Oxidación	Secundaria	Moderada	Directas	Agentes atmosféricos	Medio	Conveniente
Químicas	4 Organismos Animales	Primaria	Moderada	Indirectas	Falta de cerramiento (fachada y cubierta)	Medio	Necesario
Químicas	5 Organismos vegetales	Secundaria	Leve	Directas	Humedad	Bajo	Conveniente

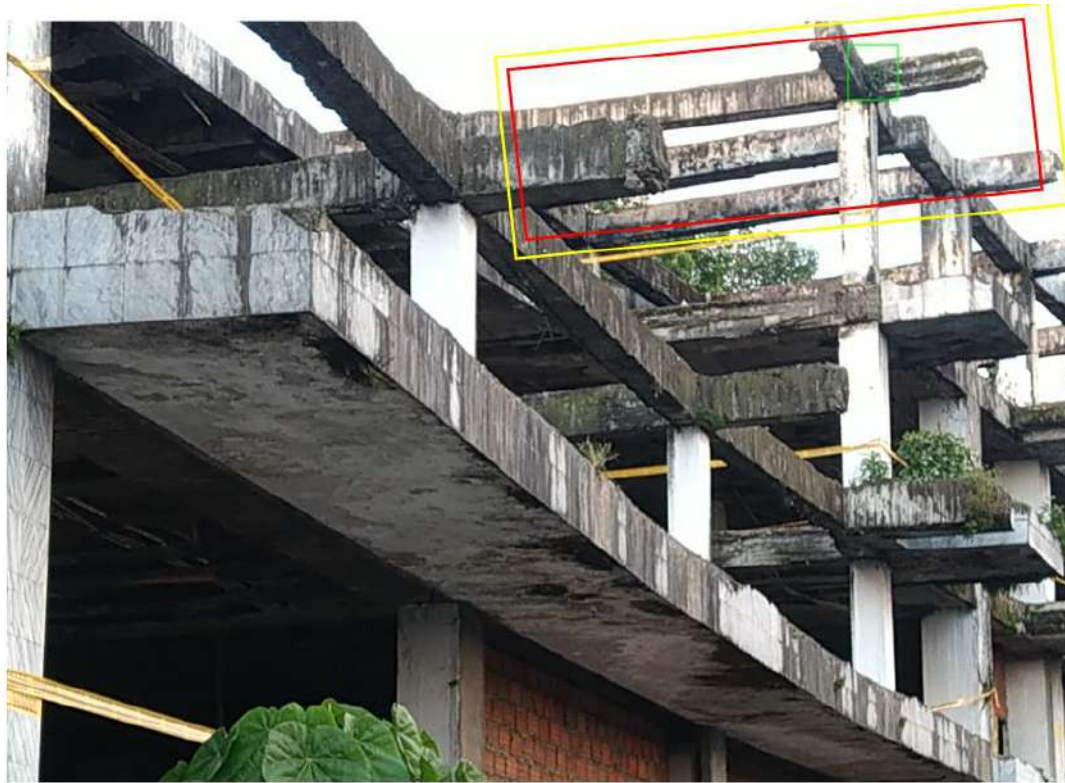
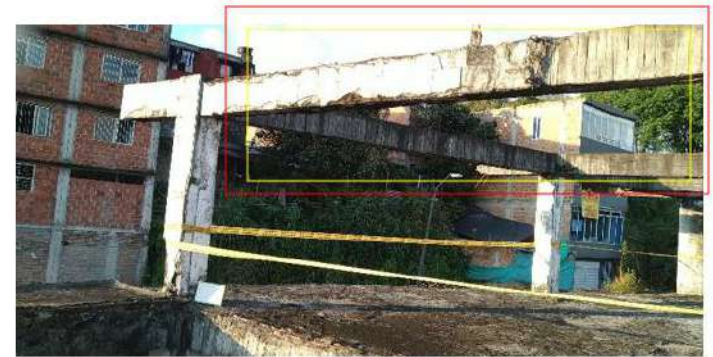
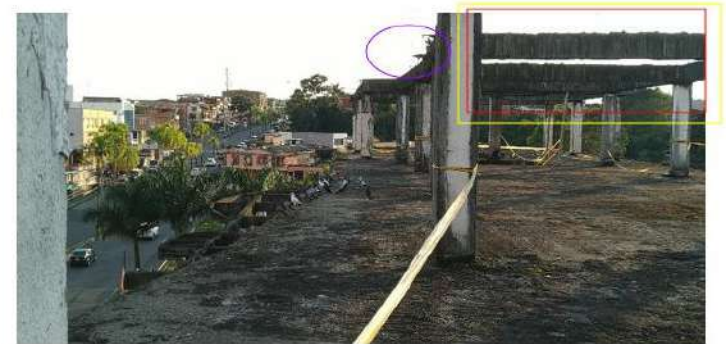
Elemento	Vigas	Ubicación	Cubierta
Descripción	Concreto de 21 MPA, presentan humedades por agentes atmosféricos, suciedad por lavado diferencial, erosión, oxidación, organismos animales y vegetales

Tipo de lesión	Lesión	Distinción lesión	Clasificación Lesión	Tipos de Causa	Causa	Grado deterioro	Nivel intervención
Físicas	1 Humedad por agentes atmosféricos	Yellow	Primaria	Severa	Directas	Alto	Necesario
Físicas	2 Suciedad Lavado diferencial	Red	Primaria	Moderada	Directas	Medio	Conveniente
Químicas	3 Oxidación	Purple	Secundaria	Moderada	Directas	Medio	Conveniente
Químicas	4 Organismos Animales	Pink	Primaria	Severa	Indirectas	Medio	Conveniente
Químicas	5 Organismos vegetales	Green	Secundaria	Leve	Directas	Bajo	Conveniente

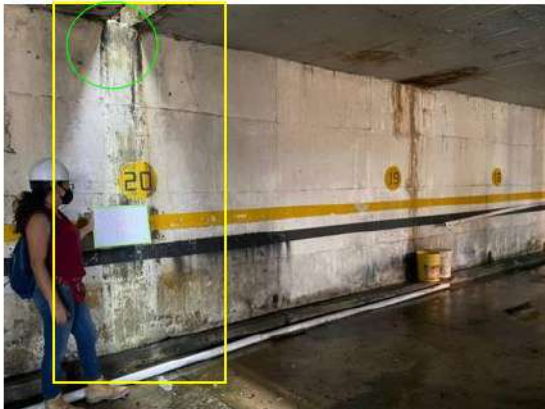
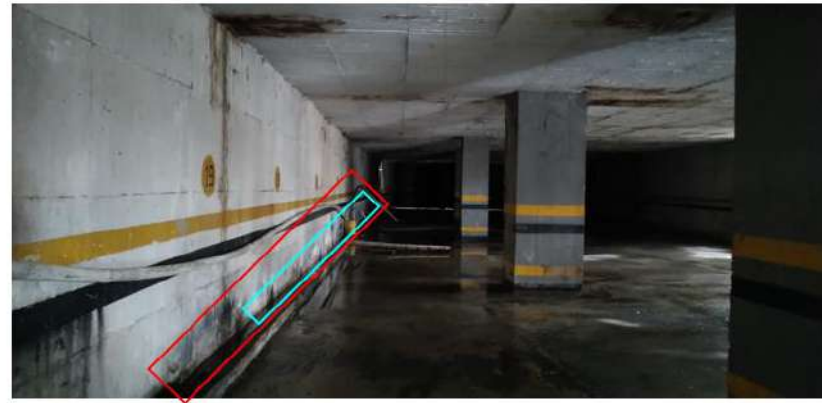
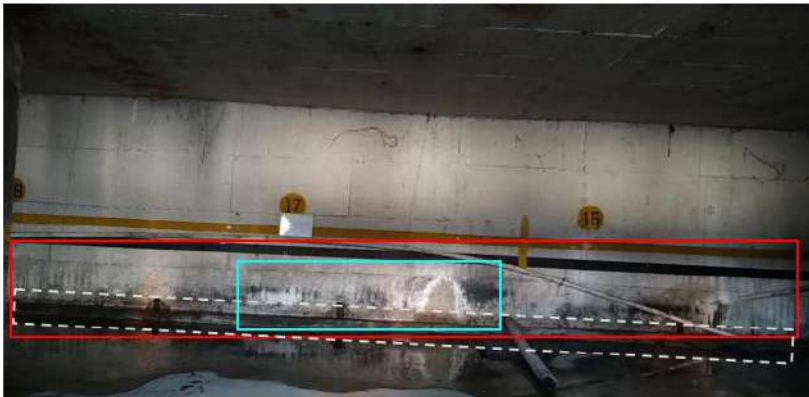
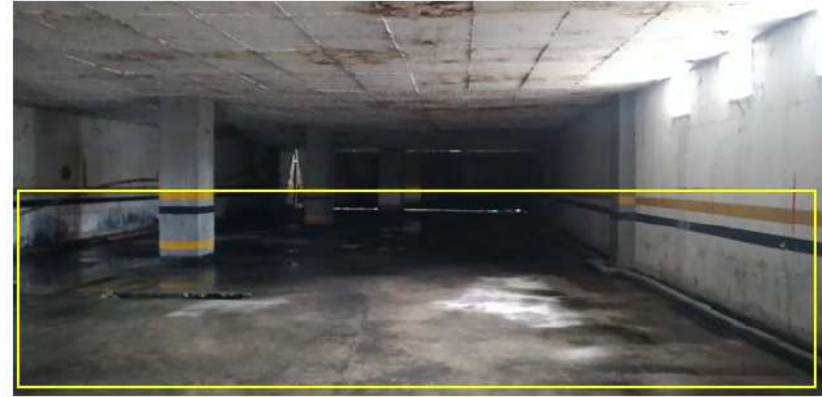
Elemento	Muro	Ubicación	Sótano
Descripción	Muro en concreto de 21 Mpa adosado al sistema estructural aporcado, espesor 30 cm, presenta humedad por filtración, presenta eflorescencia y suciedad por lavado diferencial

Tipo de lesión	Lesión	Distinción lesión	Clasificación Lesión	Tipos de Causa	Causa	Grado deterioro	Nivel intervención	
Físicas	1	Humedad por microcapilaridad	Primaria	Moderada	Directas	Humedad	Medio	Necesario
Físicas	2	Humedad de filtración	Primaria	Moderada	Directas	Agentes atmosféricos	Medio	Necesario
Físicas	3	Suciedad Lavado diferencial	Primaria	Moderada	Directas	Humedad	Medio	Necesario
Químicas	4	Eflorescencias	Secundaria	Leve	Directas	Humedad	Medio	Conveniente
Químicas	5	Organismos vegetales	Primaria	Leve	Indirectas	Falta de cubierta	Bajo	Conveniente
