Anexo 4

Fichas Historia Clínica

Tipificación de lesiones por proceso patológico o mecanismo de daño

<p>CENTRO COMERCIAL CUBA CRA 15 # 72C-51 BARRIO CUBA</p> <p>PROPIETARIO CONSTRUCCIONES ESPECIALES LTDA.</p>	<p>LUZ MARINA OROZCO BEDOYA INGENIERO CIVIL</p> <p>RENE RESTREPO BARRERO INGENIERO CIVIL</p>	<p>APROBO</p>	<p>CONTIENE</p> <p>PLANTA LOSA CUARTO PISO MODULO II</p>	<p>DIBUJO</p> <p>LUZ MARINA OROZCO BEDOYA RENE RESTREPO BARRERO</p>	<p>ESCALA</p> <p>1:100</p> <p>FECHA</p> <p>DICIEMBRE - 2021</p>	<p>PLANO</p> <p>1 DE 3</p>
---	--	---------------	--	---	---	----------------------------

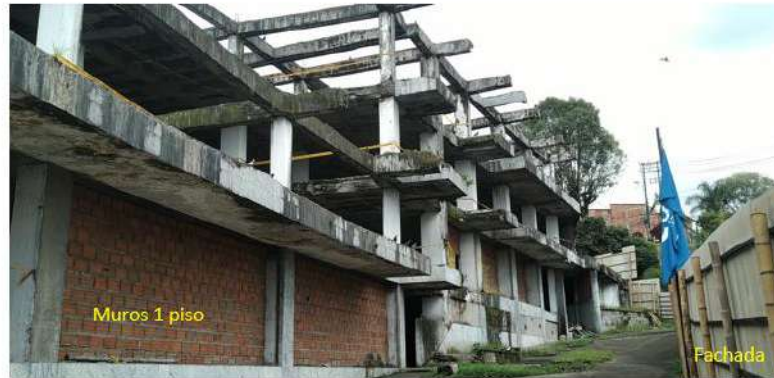
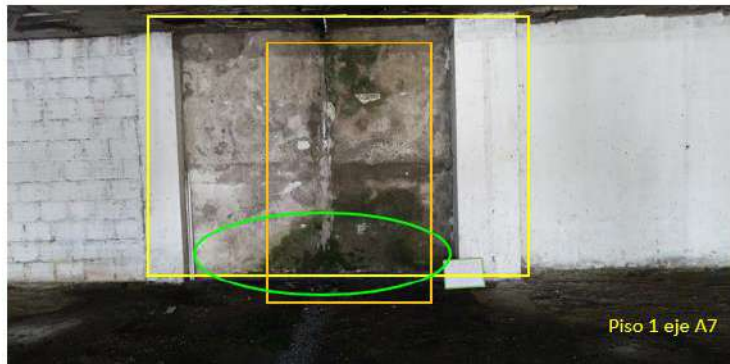
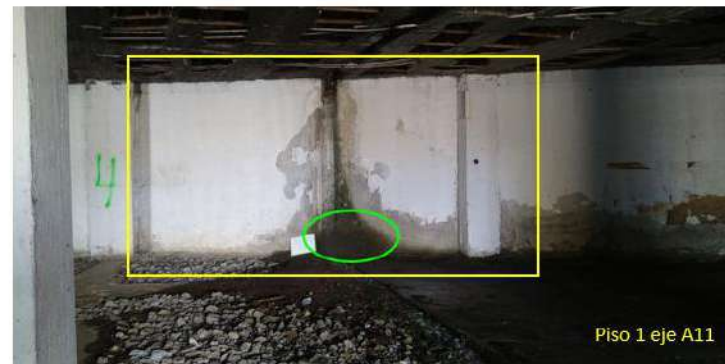
Elemento **Muro en mamposteria** Ubicación **Primer piso fachada frontal, segundo y tercer piso fachada posterior**

Descripción **Muro en mamposteria de arcilla (ladrillo farol)**

Tipo de lesión		Lesión		Distinción lesión	Clasificación Lesión	Tipos de Causa	Causa	Grado deterioro	Nivel intervención
Físicas	1	Humedad de filtración	Yellow box	Primaria	Leve	Directas	Agentes atmosféricos	Bajo	Conveniente
Físicas	2	Suciedad Por depósito	Orange box	Primaria	Leve	Directas	Humedad	Bajo	Conveniente
Químicas	3	Organismos vegetales	Green box	Secundaria	Leve	Directas	Humedad	Bajo	Conveniente

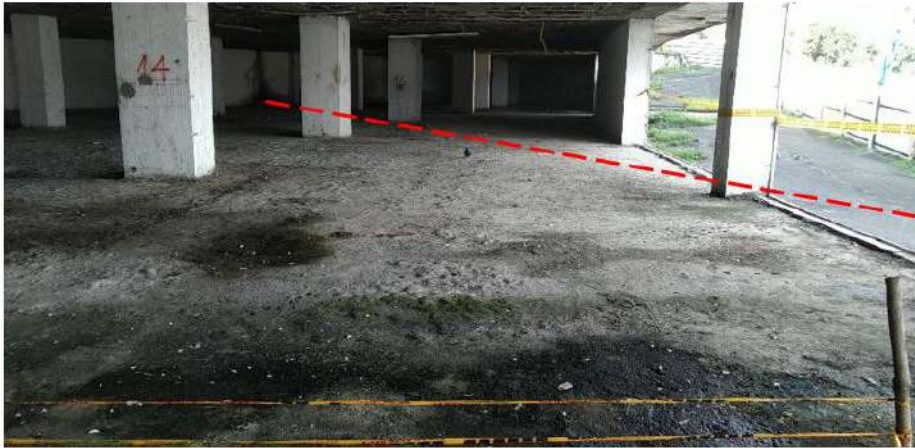
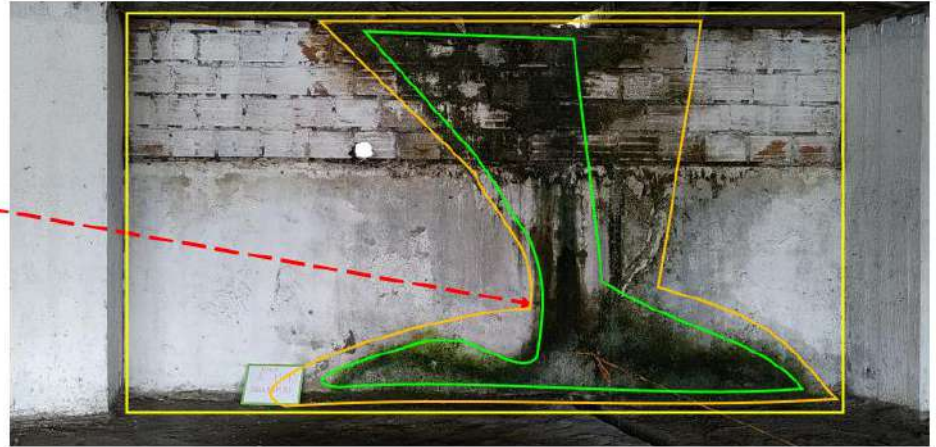
Elemento	Muro en mamposteria	Ubicación	Segundo piso
Descripción	Muro en mamposteria de arcilla (ladrillo farol)

Tipo de lesión		Lesión		Distinción lesión	Clasificación Lesión	Tipos de Causa	Causa	Grado deterioro	Nivel intervención
Físicas	1	Humedad de filtración	■	Primaria	Leve	Directas	Agentes atmosféricos	Bajo	Conveniente
Físicas	2	Suciedad Por depósito	■	Primaria	Leve	Directas	Humedad	Bajo	Conveniente
Químicas	3	Organismos vegetales	■	Secundaria	Leve	Directas	Humedad	Bajo	Conveniente

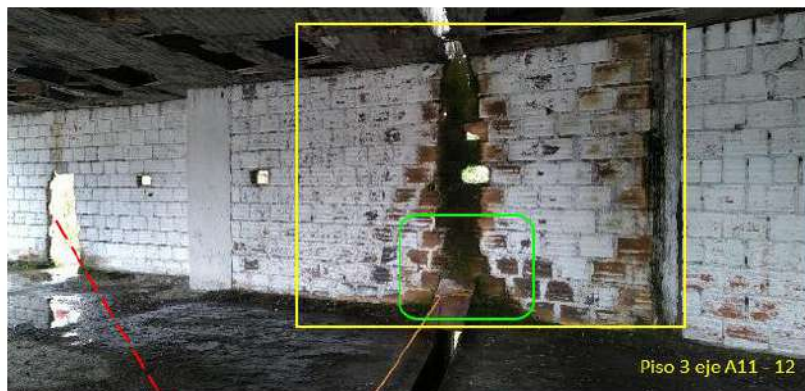
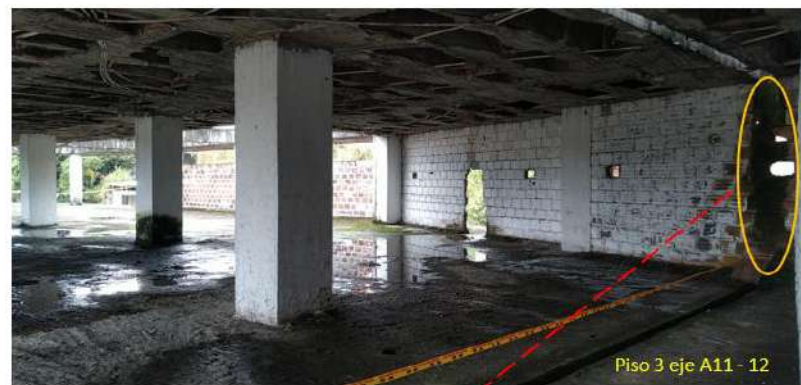
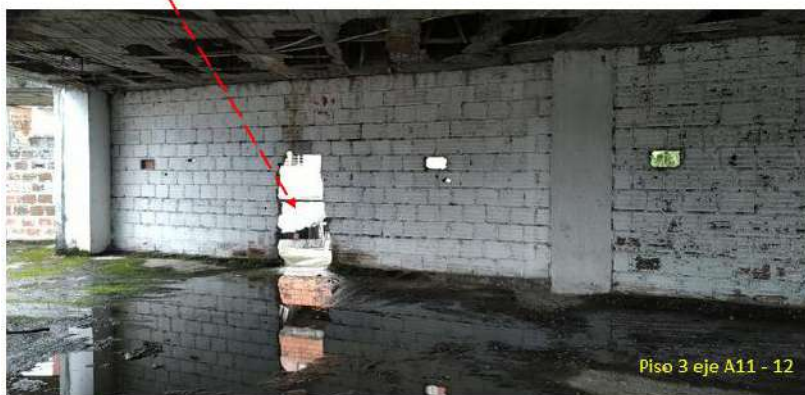
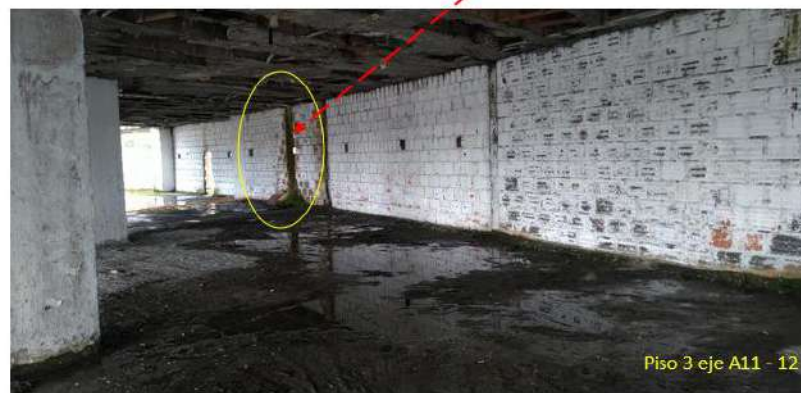
Elemento	Muro	Ubicación	Tercer Piso
Descripción	Muro en mampostería de arcilla (ladrillo farol)

Tipo de lesión		Lesión		Distinción lesión	Clasificación Lesión	Tipos de Causa	Causa	Grado deterioro	Nivel intervención
Físicas	1	Humedad de filtración	Yellow	Primaria	Moderada	Directas	Agentes atmosféricos	Bajo	Conveniente
Físicas	2	Suciedad Por depósito	Orange	Primaria	Leve	Directas	Humedad	Bajo	Conveniente
Químicas	3	Organismos vegetales	Green	Secundaria	Leve	Directas	Humedad	Bajo	Conveniente
