Estudio patológico para intervención de la IE Teresiano, municipio de Tuquerres, Nariño.

Presentado por:
Karen Daniela Bayona Jiménez
Nathalia Sofia Benavides Bastidas
Cristian Fernando Montaña Erazo

Universidad Santo Tomás
Facultad de Ingeniería Civil
Especialización En Patología De La Construcción
2025

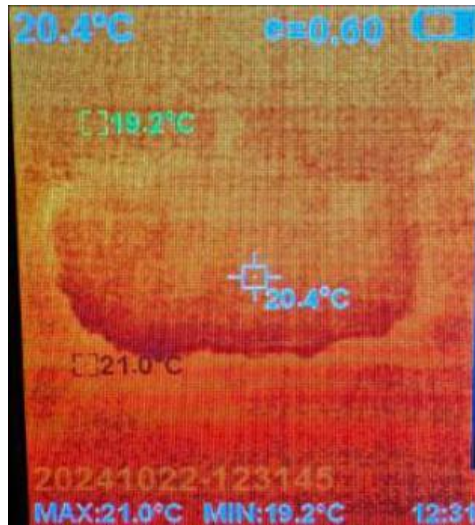
Figura 5

La figura 5 y 6 corresponde al análisis de un muro interior donde se evidencia la presencia de humedad oculta al observarse una zona con menor temperatura superficial respecto al entorno. El rango térmico registrado oscila entre 19.2°C y 21.0°C, destacándose una región central con un valor promedio de 20.4°C, la cual se muestra con tonalidades más frías (azules y violetas en el espectro térmico).

Este comportamiento térmico se asocia a la acumulación de agua en el interior del elemento, dado que la humedad modifica la conductividad y capacidad térmica del material; el agua actúa como disipador, retardando el calentamiento del muro. La forma irregular y la distribución del contraste térmico sugieren un aporte continuo de humedad, potencialmente por capilaridad ascendente.

Detección de humedad oculta mediante termografía infrarroja-humedad por capilaridad

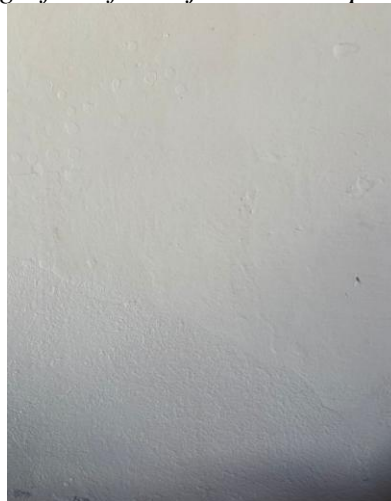
Figura 6

Pared analizada mediante termografía infrarroja-humedad por capilaridad

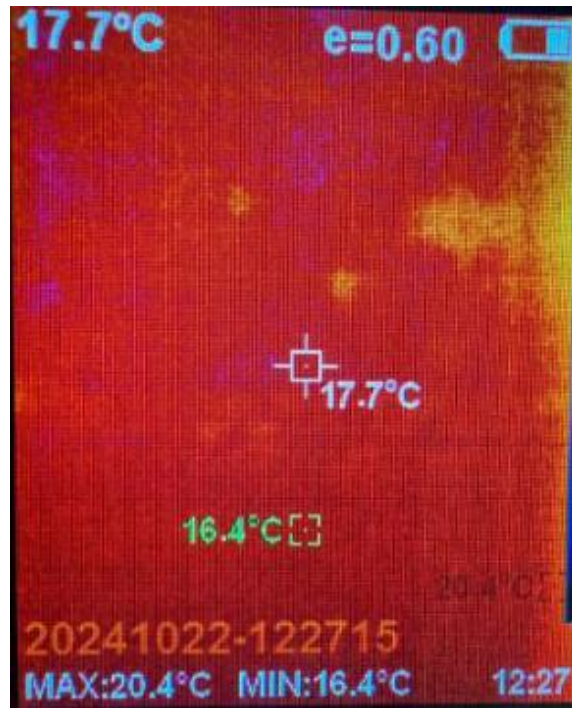
Figura 7

Mediante la inspección visual del paramento y el análisis termográfico se identificó, en la figura 7; la presencia de humedades con un patrón ascendente, iniciando desde la base del muro y extendiéndose de forma irregular hacia niveles superiores. Este comportamiento evidencia un proceso de transporte de humedad por capilaridad, asociado al contacto directo del elemento constructivo con el suelo sin una adecuada barrera impermeable.

Las variaciones térmicas detectadas en la imagen termográfica confirman la existencia de acumulación de humedad en las zonas más frías del muro, lo que coincide con el ascenso del agua a través de los poros del material. La morfología de la mancha, de contornos difusos y sin alineación con juntas o transiciones de materialidad, permite descartar la influencia de filtraciones puntuales o cambios estructurales del cerramiento.

Detección de humedad oculta mediante termografía infrarroja-humedad por capilaridad

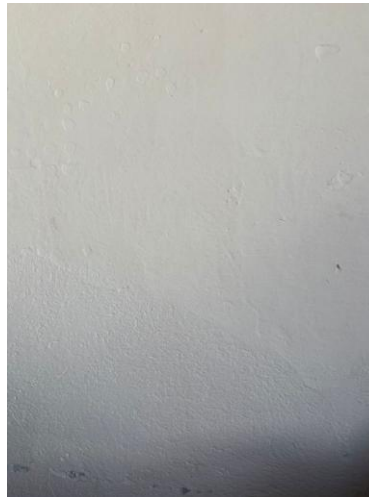
Figura 8

Como consecuencia, se comprueba que la humedad detectada, tal como se visualiza en la figura 8; corresponde principalmente a un proceso de absorción capilar continua, lo cual puede generar deterioro progresivo del acabado superficial y una disminución en el desempeño mecánico del muro si no se implementan medidas correctivas adecuadas.

Pared analizada mediante termografía infrarroja-humedad por capilaridad

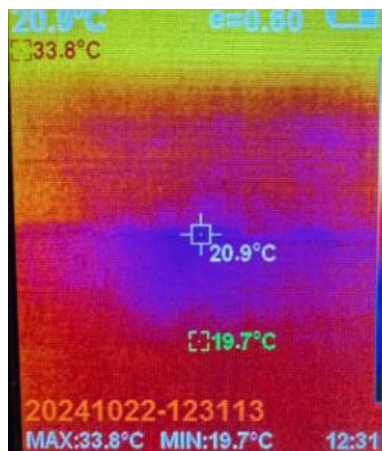
Figura 9

En esta termografía, adjunta en la figura 9 y 10; se aprecia una franja horizontal con temperaturas más bajas ($\approx 19.7^{\circ}\text{C}$ a 20.9°C), representada con colores fríos, justo en el punto donde se produce un encuentro de materiales distintos dentro del muro. Esta diferencia térmica indica que el material del sector inferior absorbe y retiene mayor cantidad de humedad, mientras que el material superior tiene una menor porosidad o permeabilidad. Como resultado, la humedad se queda atrapada en la línea de transición entre ambos materiales.

La termografía infrarroja se empleó como método de ensayo no destructivo (END) para la detección temprana de patologías, permitiendo diagnosticar la anomalía sin afectar los acabados y localizando el punto crítico para posteriores intervenciones correctivas.

Detección de humedad oculta mediante termografía infrarroja-humedad por cambio de materialidad

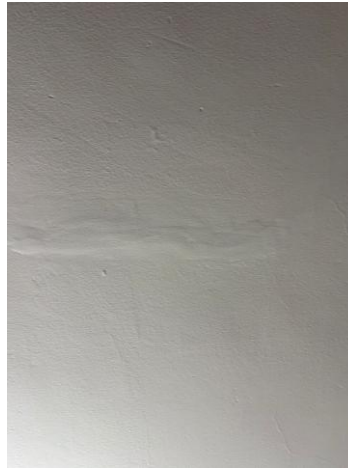
Figura 10

Pared analizada mediante termografía infrarroja-humedad por cambio de materialidad

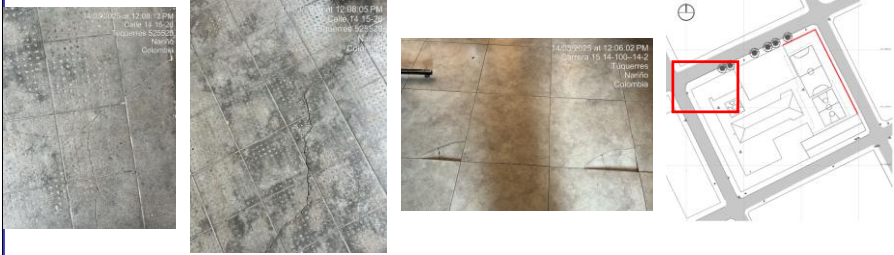
Ficha de inspección visual – Patología de pisos

NIVEL DE DAÑO	NIVEL DE RECUPERACION		PRIMEROS AUXILIOS		SEGUIMIENTO A REALIZAR		PRUEBAS Y ENSAYOS A REALIZAR		
CARACTERISTICAS GENERALES DE SU ESTADO		OBSERVACIONES													
ASPECTO EXTERNO:		Se observa agrietamiento y falta e mantenimiento													
MANCHAS															
HUMEDADES

CAVIDADES															
DESCAMACIONES															
PERDIDA DE MATERIAL															
DESPRENDIMIENTOS															
ALTERACIONES TARUMATICAS:															
GRIETAS		Presencia de asentamientos severos en la base de la estructura, ocasionados por una ejecución inadecuada de la obra				X		X				X	X	X	
ASENTAMIENTOS		Se observa un asentamiento en el piso de la estructura, ocasionando desniveles y daños en los acabados. Esta situación podría ser consecuencia de problemas en el terreno o deficiencias en la cimentación													
ROTURAS															
COMPORTAMIENTO HIGROTERMICO:															
COMPONENTES															
ESPESORES															
HUMEDADES INTERIORES															
SISTEMA DE IMPERMEABILIZACION:															
ADHERENTE:															
JUNTAS:															
DETECCION DE PROTESIS:															
OTROS:															
OBSERVACIONES GENERALES:		Es recomendable ejecutar trabajos de reparación en las zonas afectadas por asentamientos y agrietamientos, con el fin de corregir las patologías existentes y asegurar la vida útil y el buen comportamiento estructural de la edificación
