**ESTUDIO PATOLÓGICO DEL EDIFICIO SAN AGUSTÍN NIVEL SÓTANO Y PISO 1
Y 2 DEL MINISTERIO DE HACIENDA Y CRÉDITO PÚBLICO**

**UNIVERSIDAD SANTO TOMÁS
FACULTAD DE CIENCIAS Y TECNOLOGIAS
ESPECIALIZACIÓN PATOLOGÍA DE LA CONSTRUCCIÓN
BOGOTÁ**

2019

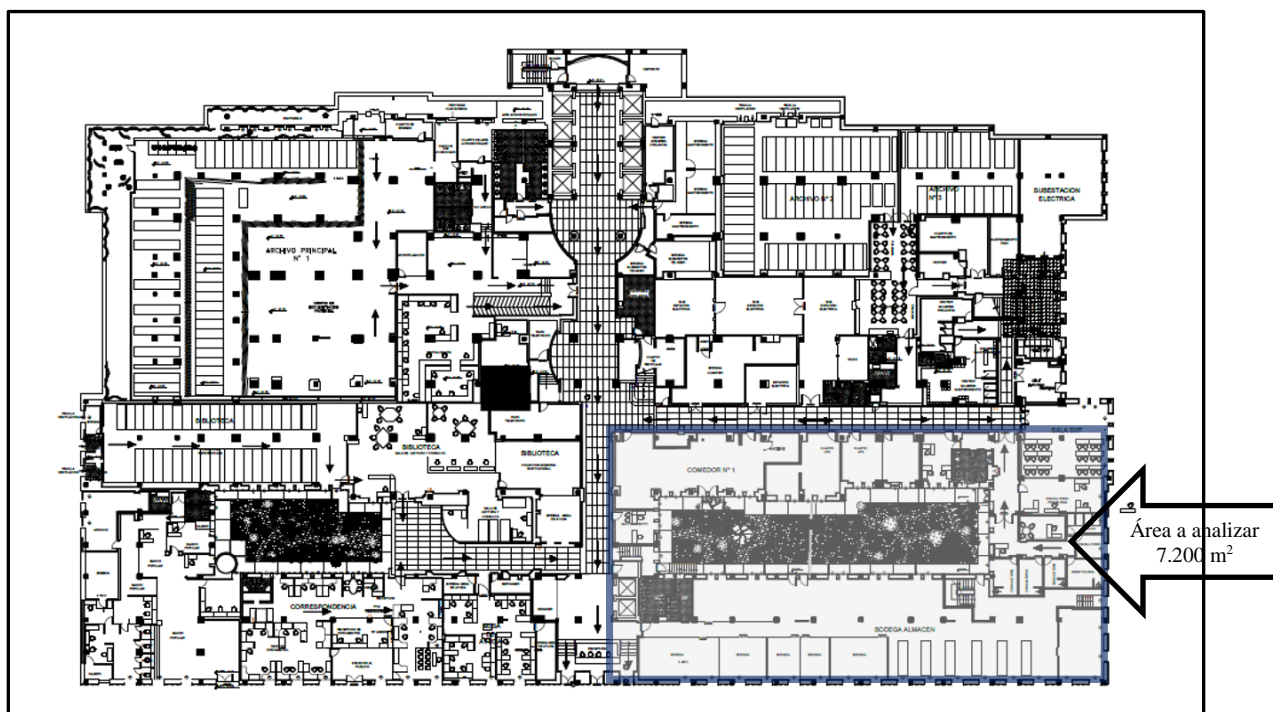
Figura 7. Planta arquitectónica sótano (área a analizar por afectación de lesiones).

El edificio San Agustín es una construcción de más de 39.000 m², de diez pisos de altura, sin embargo, se realizará el presente estudio patológico en un área específica de 7.200 m² con fines educativos, ubicados en primer y segundo piso y en el sótano, donde se ubican actualmente un gran número de lesiones sobre muros internos, y sobre fachadas internas que dan sobre un patio al interior de la construcción. La ubicación del área a analizar está en el costado Noroccidental del edificio, esquina de la carrera 8^a con Avenida 6ta. En la figura 7 se muestra la planta arquitectónica del sótano.
