**Estudio patológico y de lesiones para la recuperación y optimización de la losa  
entre piso del sótano de parqueaderos del edificio San Silvestre II**

**Universidad Santo Tomás  
Decanatura general de universidad abierta y a distancia  
Especialización patología de la construcción  
Villavicencio  
2019**

**Trabajo de Grado presentado como requisito para optar al título de:  
Especialista en Patología de la Construcción**

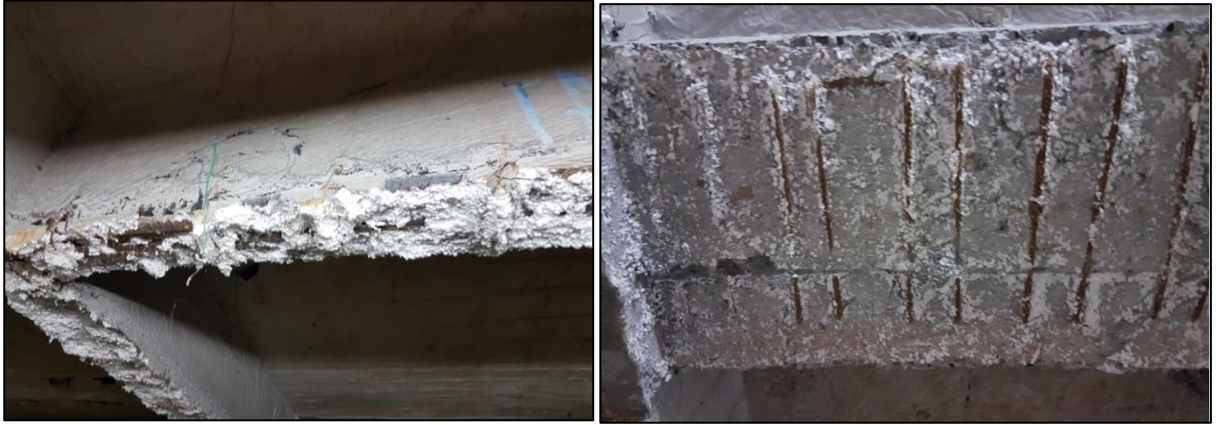
Al ingresar al sótano de parqueaderos de automóviles y motocicletas el cual tiene una superficie aproximada de 2.723,40 metros cuadrados en un solo nivel, se observa que tanto las vigas principales como las vigas riostras de la losa entre piso tienen serias deficiencias de tipo constructivo.

Las deficiencias señaladas en el anterior párrafo corresponden a la exposición del acero de refuerzo en la parte inferior de los elementos estructurales mencionados, los cuales, además, tienen adherido en su superficie (tal como se observa en la ilustración 12, 13, 14 y 15) poliestireno expandido (icopor) utilizado en el momento de la ejecución de la obra como elemento de aligeramiento.

Figura 21. Estado Actual de las Vigas Riostras y Viga Principal del Eje 5 Fuente: Propia.

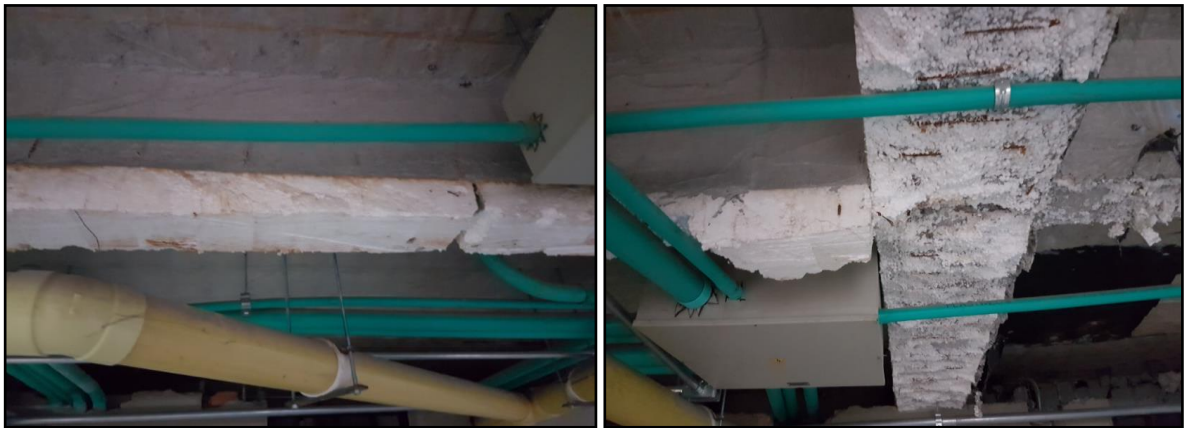
Figura 22. Evidencia del material (Poliestireno Expandido) utilizado como encofrado en la superficie inferior de las Vigas. Fuente: Propia.

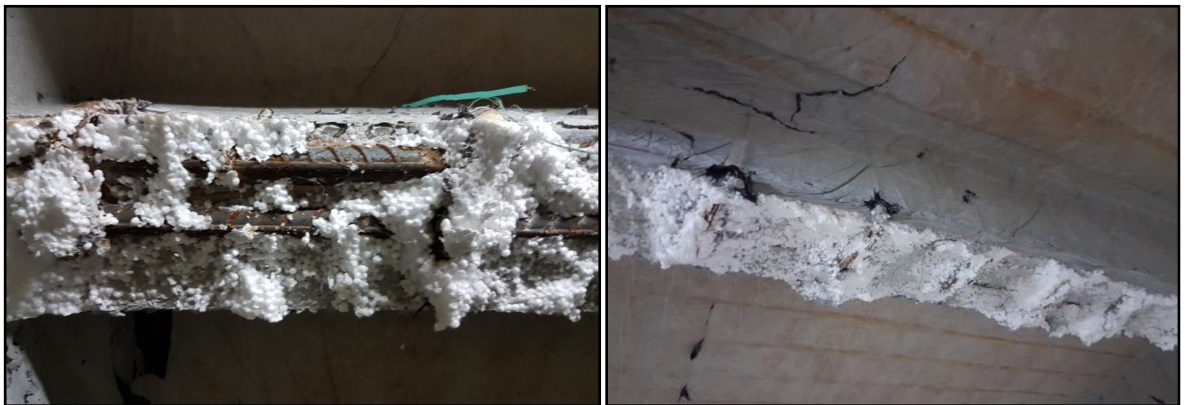
Figura 23. Exposición severa del acero de refuerzo de las vigas riostras. Fuente Propia

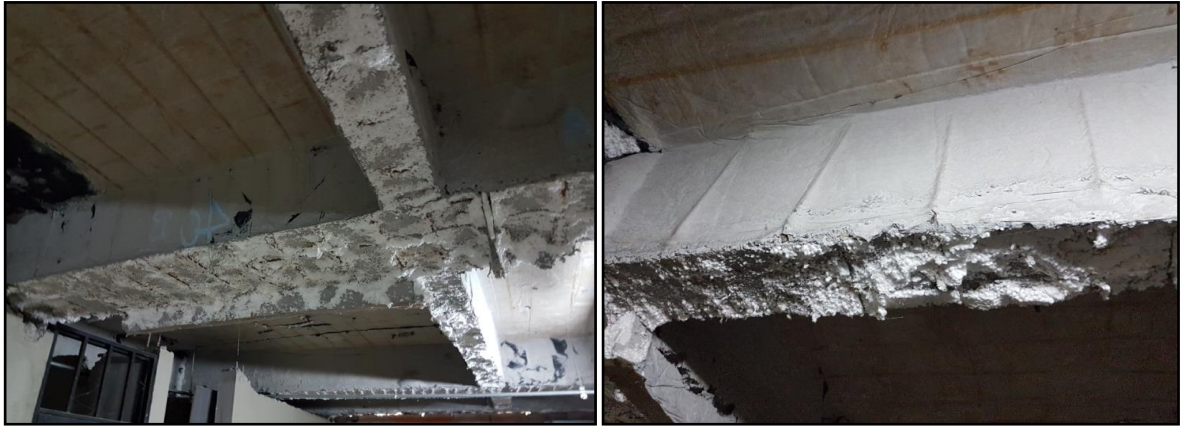
Figura 24. Evidencia de la falta de recubrimiento al acero de refuerzo en las vigas riostras y parte inferior de la placa entrepiso del parqueadero. Fuente Propia.

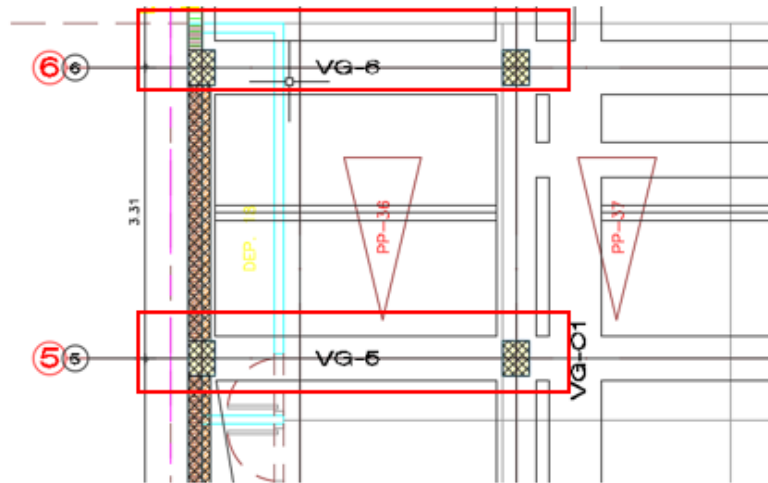
Las deficiencias se observan sobre los ejes 5 y 6, los cuales se ubican a 2 metros de la puerta de ingreso y afectan tal como se mencionó a las vigas principales y a las vigas riostras, sin embargo, es de importante análisis la losa de concreto anexas a estos ejes longitudinales, toda vez que es evidente el poco recubrimiento del concreto sobre el acero de refuerzo como se indican en las figuras 24 y 25.

Figura 26. Detalle donde se ubican las irregularidades constructivas. Fuente: Propia

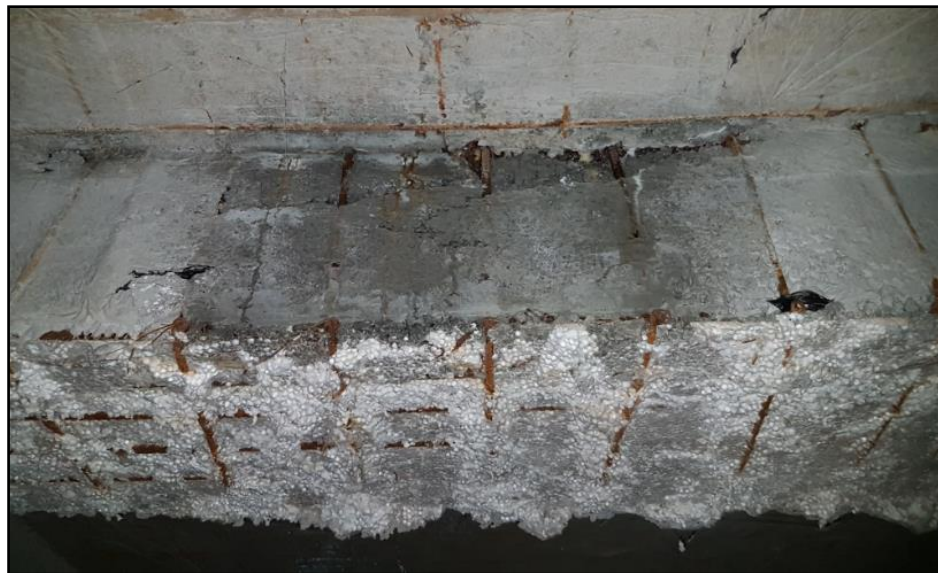
Figura 27. Exposición del acero de refuerzo de la viga principal y riostra del Eje 6 de la estructura. Fuente: Propia

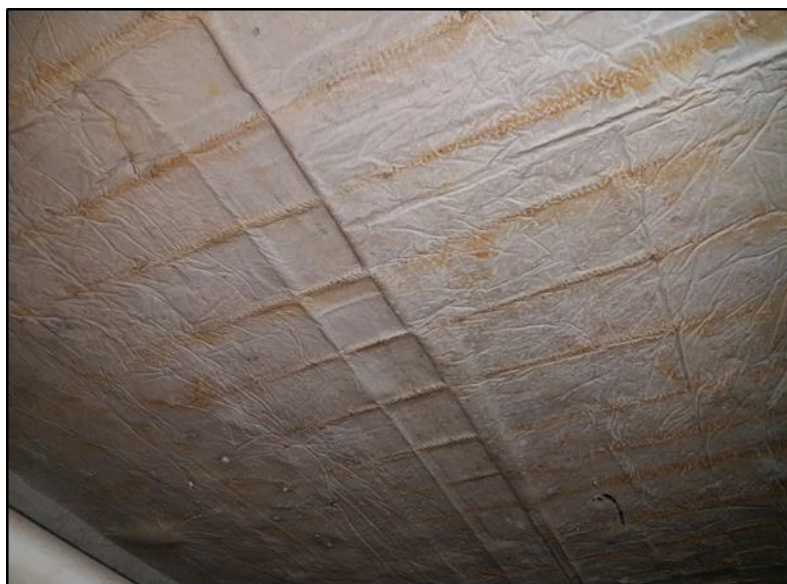
Figura 28. Losa de Concreto Entre Piso, Evidencia de Fallas en el Recubrimiento del Concreto. Fuente: propia.

Son claras y evidentes las fallas constructivas que afectan un sector de la losa entre piso del sótano de parqueos del edificio; no obstante, es de relacionar que la construcción tiene solamente un año de ocupación, lo anterior, si bien es cierto, disminuye las probabilidades de grandes afectaciones por la incidencia de la carbonatación, también hay que decir que hay tramos en los que la exposición del acero de refuerzo es mayúscula, vulnerándose la capa protectora del refuerzo (despasivación) e iniciándose una probable corrosión.

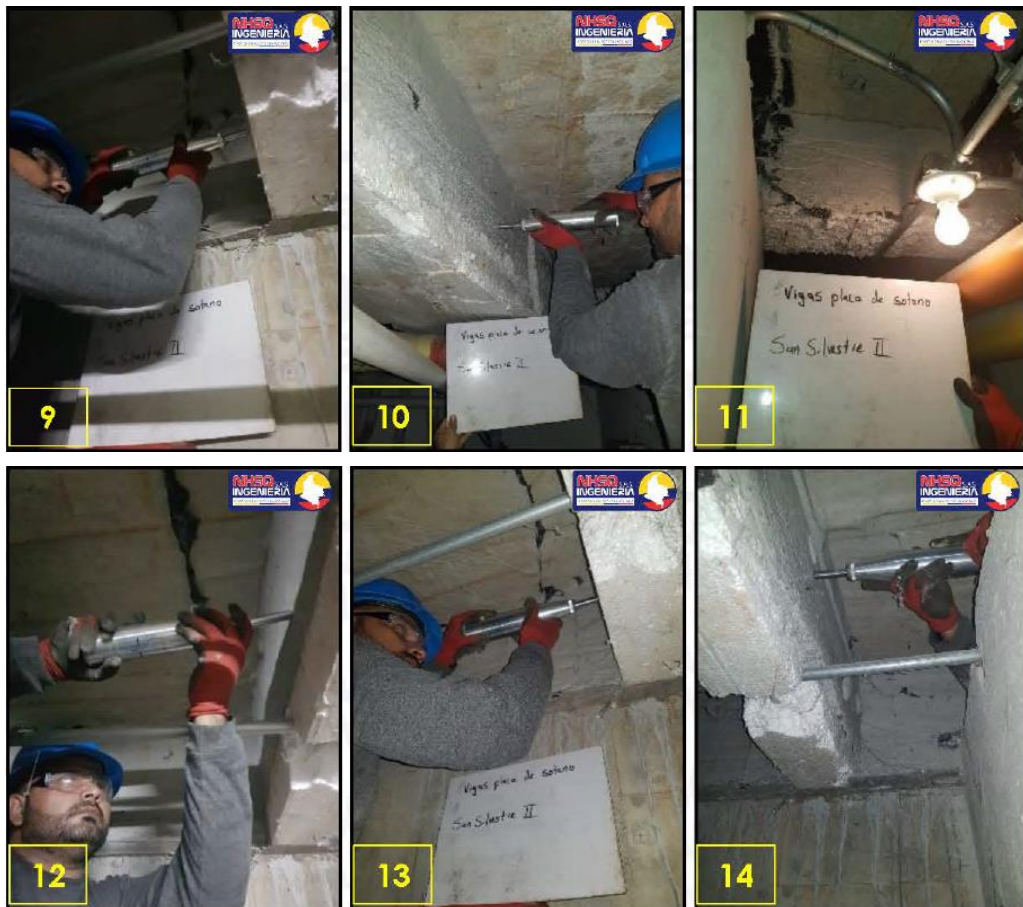
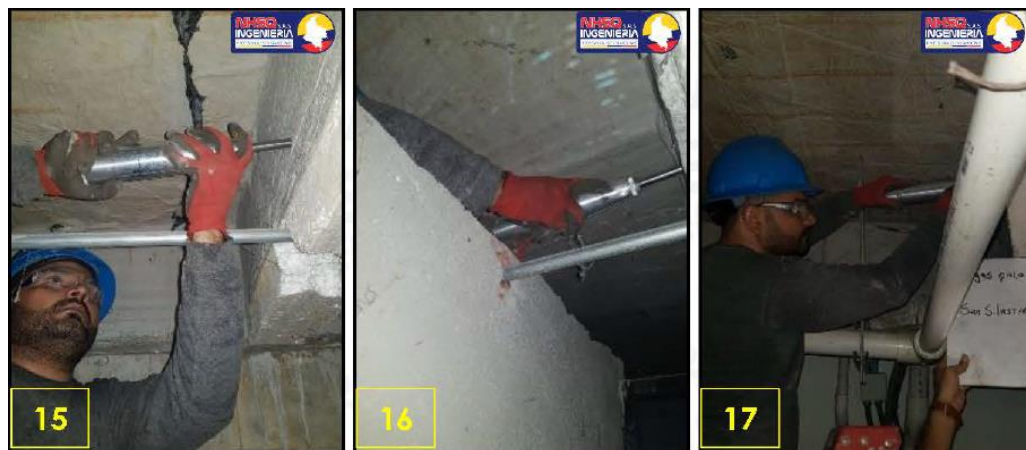
Figura 34. Ensayo de esclerometría a los elementos estructurales en estudio del edificio San Silvestre II. Fuente: Propia.

Es evidente que la resistencia obtenida mediante el método de ensayo para medir el número de rebote para el concreto endurecido, arroja que los 24 elementos analizados están por encima de la resistencia mínima diseñada, es decir, se confirma que el concreto existente cumple con la resistencia requerida en los diseños, sin embargo, para corroborar tal resultado, se decidió realizar la extracción de núcleos para el posterior ensayo de los mismos, es decir, la determinación de realización de pruebas destructivas es acorde lo observado en el sitio y con el solo fin de descartar lesiones en el concreto por fallas en la elaboración y fundida del hormigón, ahora bien, el grupo de investigación estimó la necesidad de realizar este tipo de ensayo dados los antecedentes y los evidentes errores en los procesos de fundida de la losa contrapiso, de la viga principal y de las vigas riostras anexas a las mismas.

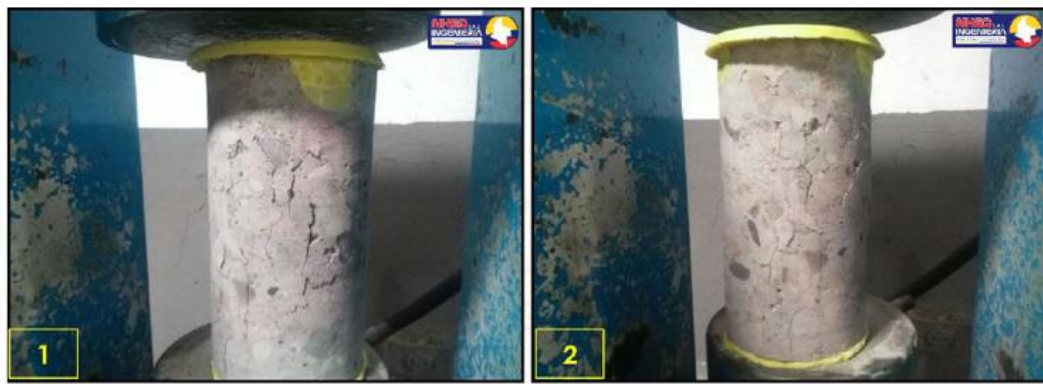
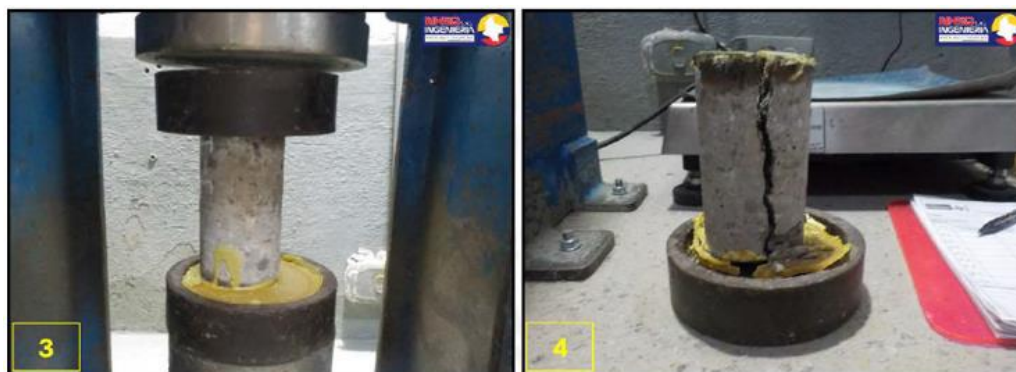
Figura 36. Ensayos de resistencia a la compresión de los núcleos tomados como muestras de los elementos estructurales en estudio del edificio San Silvestre II. Fuente: Propia.

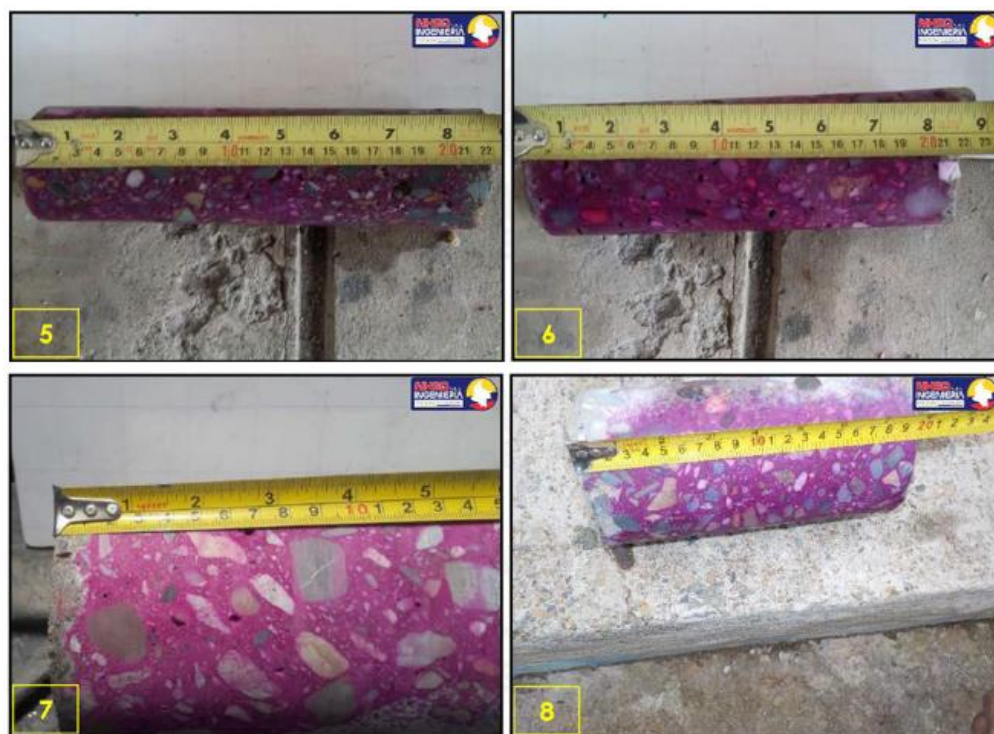
Figura 37. Ensayo de carbonatación a los núcleos de concreto tomados como muestra de los elementos estructurales en estudio del edificio San Silvestre II. Fuente Propia.

Además de los ensayos a la compresión realizados a los núcleos extraídos, también se realizó un chequeo a la afectación del CO<sub>2</sub> (Dióxido de Carbono) al concreto de las estructuras analizadas, esto debido a los inconvenientes y fallas presentadas en el momento de la fundida del hormigón, para tal análisis, se hizo uso de **fenolftaleína**, la cual es un compuesto químico que se obtiene por reacción del fenol (C<sub>6</sub>H<sub>5</sub>OH) y el anhídrido ftálico (C<sub>8</sub>H<sub>4</sub>O<sub>3</sub>), en presencia de ácido sulfúrico.

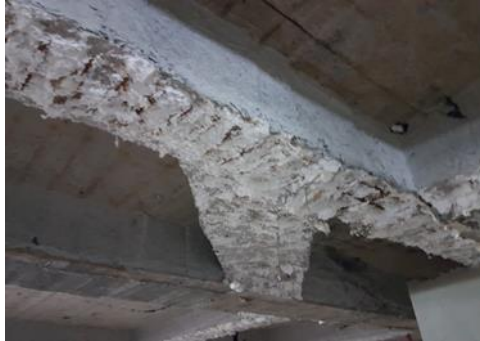
Figura 42. Superficie inferior de los elementos con exposición del acero de refuerzo. Fuente propia

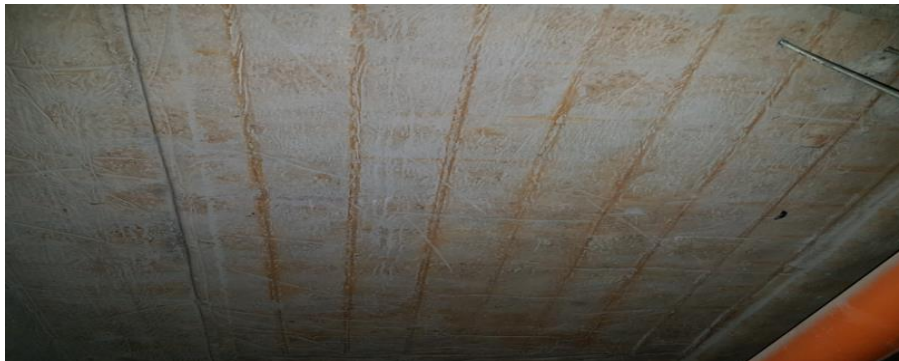
Figura 43. Falta de recubrimiento del acero de refuerzo en la losa entrepiso. Fuente propia.

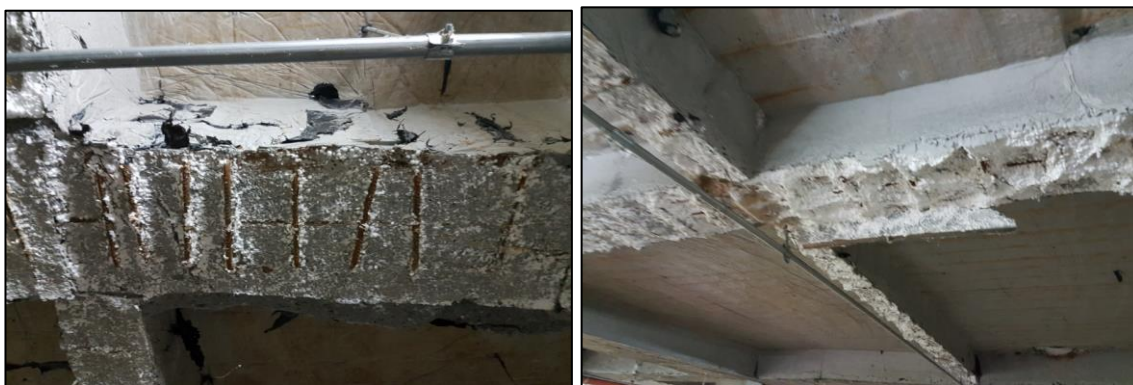
Figura 44. Exposición del acero que presentan las Vigas principales ejes 5 y 6 del sótano. Fuente propia.

Una vez descartados problemas de resistencia en el concreto de estas vigas, el cual, fue verificado por medio de ensayos esclerométrico y de resistencia a la compresión de los núcleos extraídos, se procede a identificar las posibles causas de esta anomalía, que efectivamente corresponde a una falla en los procesos que se adelantaron previo a la fundida de la losa y de las vigas.

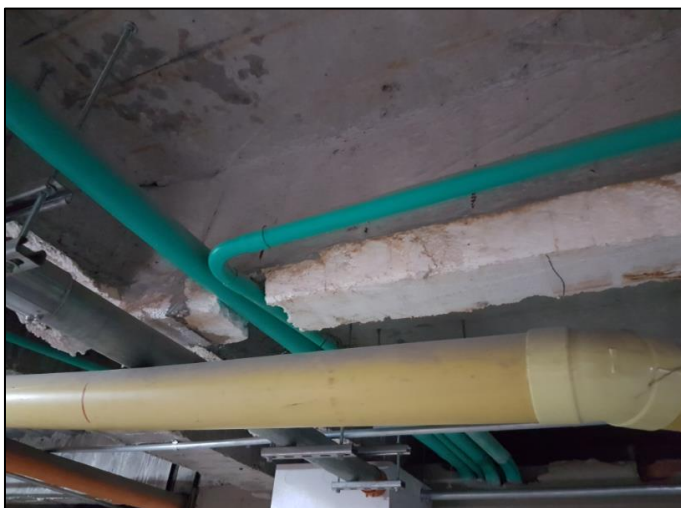
Figura 45. Poliestireno expandido sobre la base de la viga principal eje 6. Fuente propia.

Lo anterior lleva a inferir, que en los procesos constructivos se utilizó sobre la base de la camilla, donde debe reposar la mezcla fresca de concreto, una lámina de Icopor de alta densidad o que en su defecto este Icopor se utilizó como elemento inferior de encofrado, generando inestabilidad y altas deformaciones al interior del encamisado en el momento del vaciado de la mezcla, que a su vez provocaron el asentamiento de la canasta con el acero de refuerzo sobre la superficie, es decir sobre el Icopor utilizado.

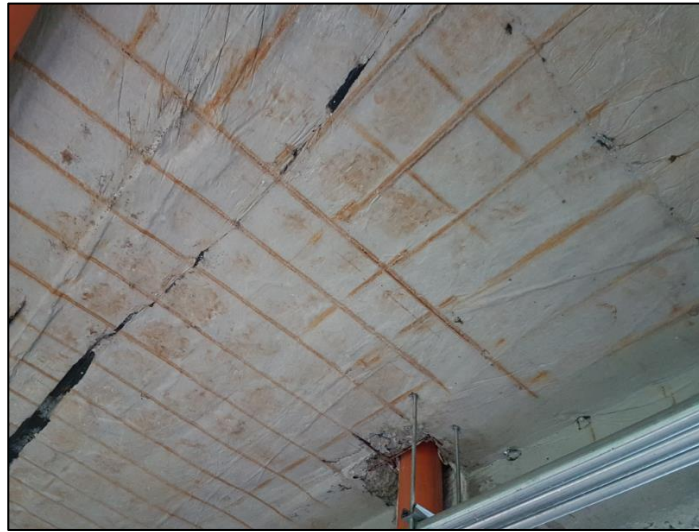
Figura 46. Estado de la losa de concreto entrepiso posterior a su desencofrado. Fuente propia.

- Deformaciones en la losa de concreto
- Afectaciones en el acero de refuerzo ante un posible inicio de proceso de corrosión
