EDIFICIO:	TEATRO MUNICIPAL SAN MARTIN DE LOS LLANOS, DEPARTAMENTO DEL META	AREA ESTUDIO:	CERRAMIENTOS
ESPACIO:	Fachada Oeste	ELEMENTO:	Muro fachada
ORIENTACION:	Oeste	FECHA:	sep-15
MATERIALES:	Muro bloque cemento confinado estructura concreto reforzado recubrimiento parcial fachaleta y parcial mortero con pintura	NUMERO:	A-04
SISTEMA CONSTRUCTIVO:	mampostería confinada

TEATRO MUNICIPAL SAN MARTIN DE LOS LLANOS, DEPARTAMENTO DEL META
Cubierta
Planta
zinc
Cubierta sobre estructura metálica sujeta con amarre de alambre

CUBIERTA
Cubierta general
sep-15
B-01

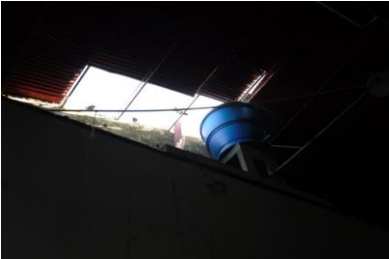
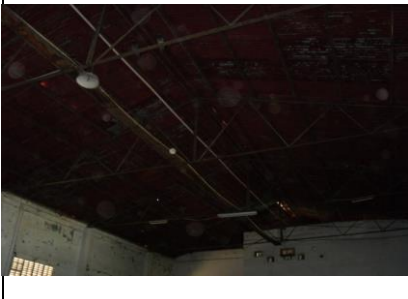
Existen 5 sectores determinados de pérdida de cubierta y agujeros	x			x			x		
	x		x					x	
	x		x				x		
	x		x			x			
Sobre la tarima, pérdida de elementos de cubierta									
	x		x				x		
	x		x				x		
	x		x				x		
		x			x				x
	x			x				x
