UNIVERSIDAD SANTO TOMÁS
PRIMER CLAUSTRO UNIVERSITARIO DE COLOMBIA

Especialización Patología de la Construcción

Estudio patológico de la vía principal que comunica al municipio de Ipiales con el municipio de Cuaspud Carlosama en el departamento de Nariño.

2025

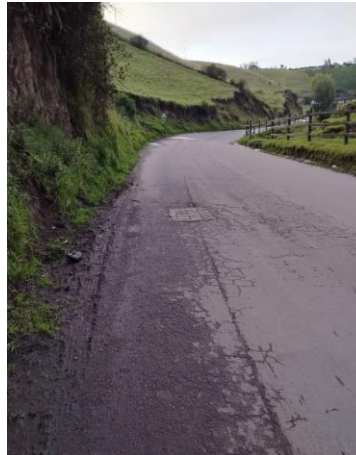
Figura 1

Fisura Longitudinal

El tipo de fisura evidenciado en la **Figura 1** se origina principalmente por la fatiga del material de la capa de rodadura, consecuencia de la aplicación constante de cargas repetitivas generadas por el tránsito vehicular

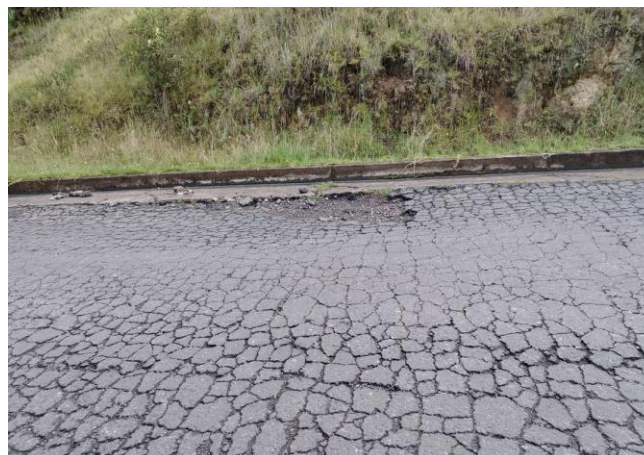
Figura 2

Fisura Por Fatiga (Piel de cocodrilo)

La fisuración observada, conocida como fisuración por fatiga o en piel de cocodrilo, se origina por la insuficiencia estructural de la base o subbase frente a cargas repetitivas. El envejecimiento de la mezcla asfáltica, que reduce su flexibilidad, y factores como humedad, mala compactación o espesores inadecuados, aceleran la aparición y propagación de este tipo de daño

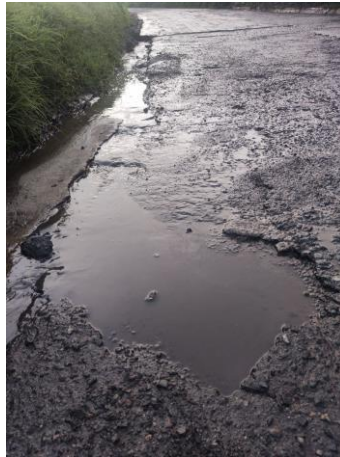
Figura 3

Baches

Los baches son huecos de distintos tamaños que se originan por la evolución de fisuras no tratadas y deficiencias en el drenaje superficial, lo que provoca la erosión de la base y la pérdida de material grueso y fino. Esta patología representa un riesgo significativo para la movilidad vehicular y se presenta en aproximadamente el 40 % del tramo evaluado

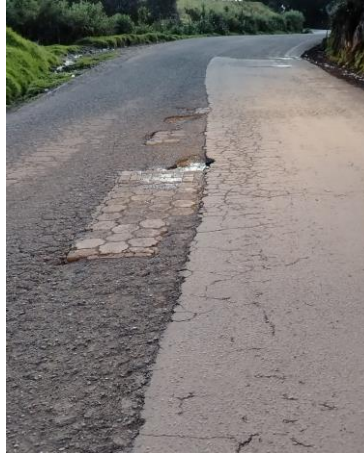
Figura 4

Desgaste Superficial

En la **Figura 4** se evidencia la pérdida de la microtextura de la carpeta asfáltica, condición que incrementa el riesgo de derrapes en superficies húmedas. Este deterioro es consecuencia del desgaste por abrasión generado por el contacto continuo entre las llantas y la capa de rodadura, agravado por la presencia de partículas de arena y polvo que actúan como agentes abrasivos, favoreciendo la erosión progresiva de la carpeta.

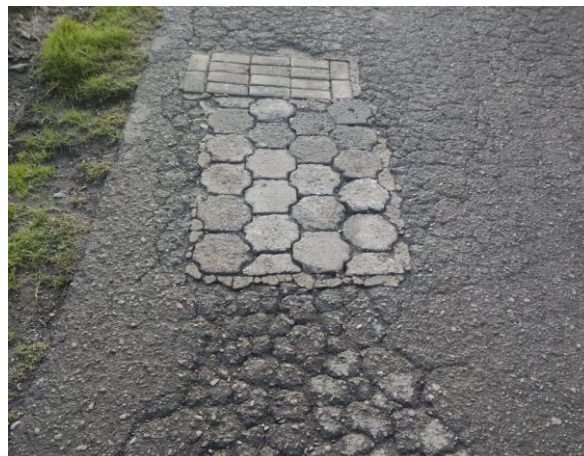
Figura 5

Parcheo

En el tramo objeto de estudio se evidencia la colocación de parches en adoquín, una intervención no compatible ni técnicamente adecuada, dado que no

corresponde al sistema constructivo original de la vía. Esta incompatibilidad se manifiesta en los desniveles existentes entre la carpeta asfáltica y los parches de adoquín, así como en la aparición de fisuración perimetral en la zona de transición, provocada por los movimientos diferenciales entre ambos materiales.

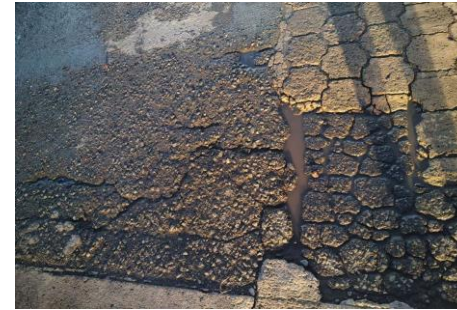
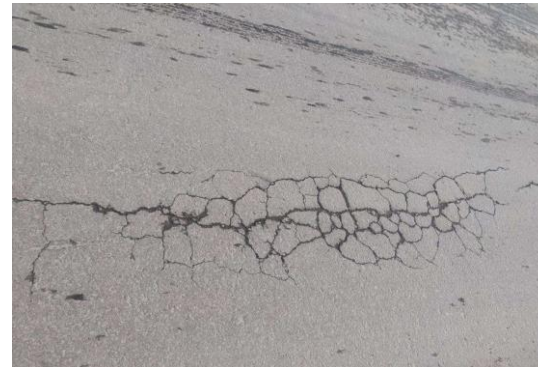
FECHA: 11/03/2025
 VERSION: V1
 FICHA No: Anexo 1.1

CONDICIONES AMBIENTALES		GRADO DE AFECTACIÓN		APLICACIÓN PATOLÓGICA	
TEMPERATURA	18° / 7°	LEVE		PEDIATRICA	
HUMEDAD	66%	MODERADO		GERIATRICA	X
CLIMA	FRIO-LLUVIOSO	SEVERO		FORENSE	
PLUVIOSIDAD	106 mm	GRAVE	X	PREVENTIVA	
GRUPO PATOLÓGICO				FISURACIÓN LONGITUDINAL	
CLASIFICACION DE LA CAUSA		CAUSA		PREDIAGNOSTICO	
Mecánica		MOVIMIENTO DE LA CAPA DE SOPORTE TRANSITO REPETITIVO EN ZONAS DEBILITADAS		Se evidencian fisuras las cuales se originan principalmente por la fatiga del asfalto, el cual es provocado por la constante aplicación de carga repetitiva en zonas donde la capa de rodadura se encuentra débil y se evidencia perdida del ligante.	
INDIRECTA		LESION			
		AGRIETAMIENTO LONGITUDINAL Y TRANSVERSAL

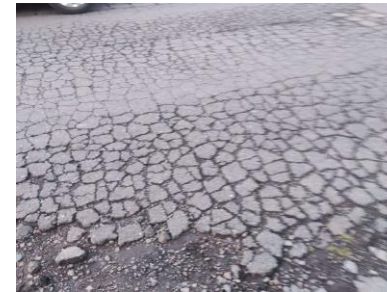
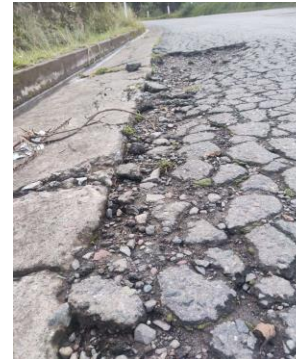
FECHA:	11/03/2025
VERSIÓN:	V1
FICHA No:	Anexo 1.2

CONDICIONES AMBIENTALES		GRADO DE AFECTACIÓN		APLICACIÓN PATOLÓGICA	
TEMPERATURA	14° / 4°	LEVE		PEIÁTRICA	
HUMEDAD	66%	MODERADO		GERIÁTRICA	X
CLIMA	FRIO-LLUVIOSO	SEVERO		FORENSE	
PLUVIOSIDAD	106 mm	GRAVE	X	PREVENTIVA	
FECHA DE CONSTRUCCIÓN	2005			CURATIVA	
EDAD DE LA VÍA	15 AÑOS			ABSCISA	
				K0+217 - K0+339.56	
GRUPO PATOLÓGICO			FISURACIÓN POR FATIGA		
CLASIFICACIÓN DE LA CAUSA	CAUSA		PREDIAGNOSTICO		
Mecánica	ENVEJECIMIENTO DE LA CAPA DE RODADURA. TRANSITO REPETITIVO DE TRAFICO PESADO.		Entre el K0+217 y el K0+350 aproximadamente se evidencia agrietamiento en forma de malla causada principalmente por la fatiga del material debido a diferentes factores en especial el envejecimiento y el elevado tránsito de vehículos de carga, al tratarse de una vía fronteriza.		
INDIRECTA	LESIÓN				
	FISURACIÓN POR FATIGA (PIEL DE COCODRILO)

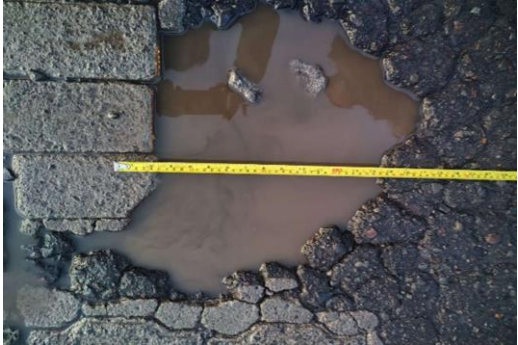
FECHA: 11/03/2025
VERSION: V1
FICHA No: Anexo 1.3

CONDICIONES AMBIENTALES		PEDIÁTRICA			
	TEMPERATURA	14° / 4°	GERIÁTRICA		X	
	HUMEDAD	66%	FORENSE			
	CLIMA	FRIO-LLUVIOSO	PREVENTIVA			
	PLUVIOSIDAD	106 mm	CURATIVA			
	FECHA DE CONSTRUCCIÓN		2005		ABSCISA	
	EDAD DE LA VÍA		15 AÑOS		K0+217 - K0+770.56	
	GRUPO PATOLÓGICO			BACHES		
	CLASIFICACION DE LA CAUSA		CAUSA		PREDIAGNOSTICO	
	Mecánica INDIRECTA		SU CAUSA PRINCIPAL ES LA EVOLUCIÓN DE OTRAS PATOLOGÍAS COMO LA FISURACIÓN Y EL AHUELLAMIENTO LAS CUALES NO SON TRATADAS A TIEMPO		En el tramo objeto de inspección se puede observar gran cantidad de baches de diferentes tamaños, alguno con una profundidad riesgosa para el tránsito vehicular y peatones, estos baches se han originado por el mal drenaje de la vía en gran parte ya que los estancamientos han provocado pérdida de material grueso y fino al igual que la desestabilización de la capa de soporte.

LESIÓN BACHES O HUECOS				
FOTO 1

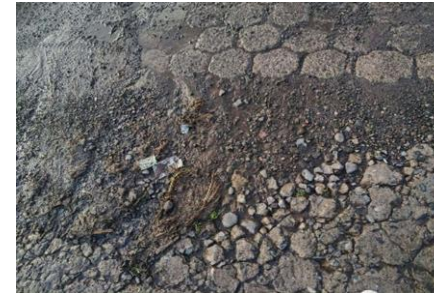
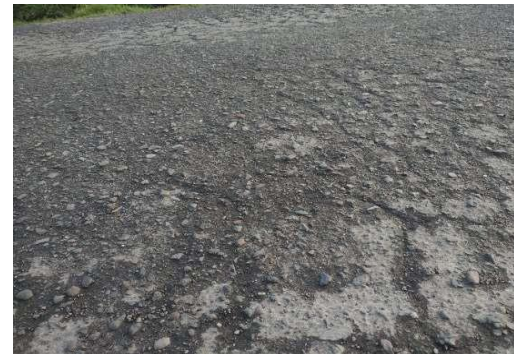
FECHA: 11/03/2025
VERSION: VI
FICHA No: Anexo 1.4

CONDICIONES AMBIENTALES		GRADO DE AFECTACIÓN		APLICACIÓN PATOLÓGICA	
TEMPERATURA	14° / 4°	LEVE		PEDIÁTRICA	
HUMEDAD	66%	MODERADO		GERIÁTRICA	X
CLIMA	FRIO-LLUVIOSO	SEVERO		FORENSE	X
PLUVIOSIDAD	106 mm	GRAVE	X	PREVENTIVA	
FECHA DE CONSTRUCCIÓN	2005			CURATIVA	
EDAD DE LA VÍA	15 AÑOS			ABSCISA	
				K0+217 - K0+550.56	
				DESGASTE SUPERFICIAL	
CLASIFICACIÓN DE LA CAUSA		GRUPO PATOLÓGICO		CAUSA	PREDIAGNOSTICO
Mecánica				EL TRANSITO VEHICULAR DE CARGA PESADA Y EL ENVEJECIMIENTO DEL ASFALTO HAN PROVOCADO EL AUMENTO DE ESTA CONDICIÓN.	La pérdida de la textura original de la carpeta asfáltica ha ido aumentando con el tiempo lo que ha ocasionado pérdida del material granular y de adherencia de estos, se evidencia que el tránsito de vehículos de carga es repetitivo y no hay un control de peso que mitigue esta patología.
INDIRECTA				LESIÓN	
				DESGASTE SUPERFICIAL

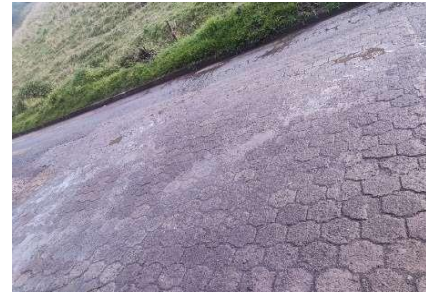
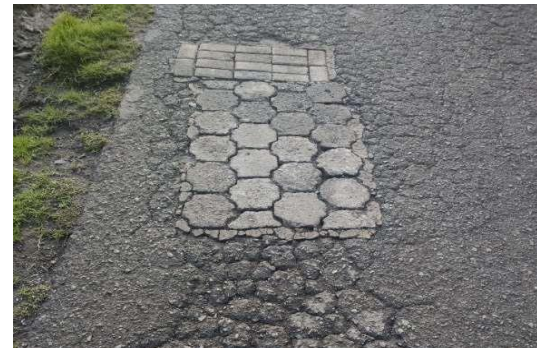
FECHA: 11/03/2025
VERSION: V1
FICHA No: Anexo 1.5

CONDICIONES AMBIENTALES		GRADO DE AFECTACIÓN		APLICACIÓN PATOLÓGICA	
TEMPERATURA	14° / 4°	LEVE		PEDIÁTRICA	
HUMEDAD	66%	MODERADO		GERIÁTRICA	
CLIMA	FRIO-LLUVIOSO	SEVERO		FORENSE	
PLUVIOSIDAD	106 mm	GRAVE	X	PREVENTIVA	
FECHA DE CONSTRUCCIÓN	2005			CURATIVA	X
EDAD DE LA VÍA	15 AÑOS				
					ABSCISA K0+000 - K0+870.30
					DESINTEGRACION
					PREDIAGNOSTICO
CLASIFICACIÓN DE LA CAUSA		GRUPO PATOLÓGICO		CAUSA	
Mecánica				MATERIALES INCOMPATIBLES CON EL PAVIMENTO ORIGINAL.	Se observa en toda la longitud de la vía objeto de estudio varios tramos reemplazados con adoquín, material no compatible con el pavimento original, el cual con el tiempo ha causado diferencias en la rigidez ocasionando desmoronamiento en los bordes, hundimientos del área parchada y la filtración de agua a la base.
INDIRECTA				PARCHEO	
				LESIÓN

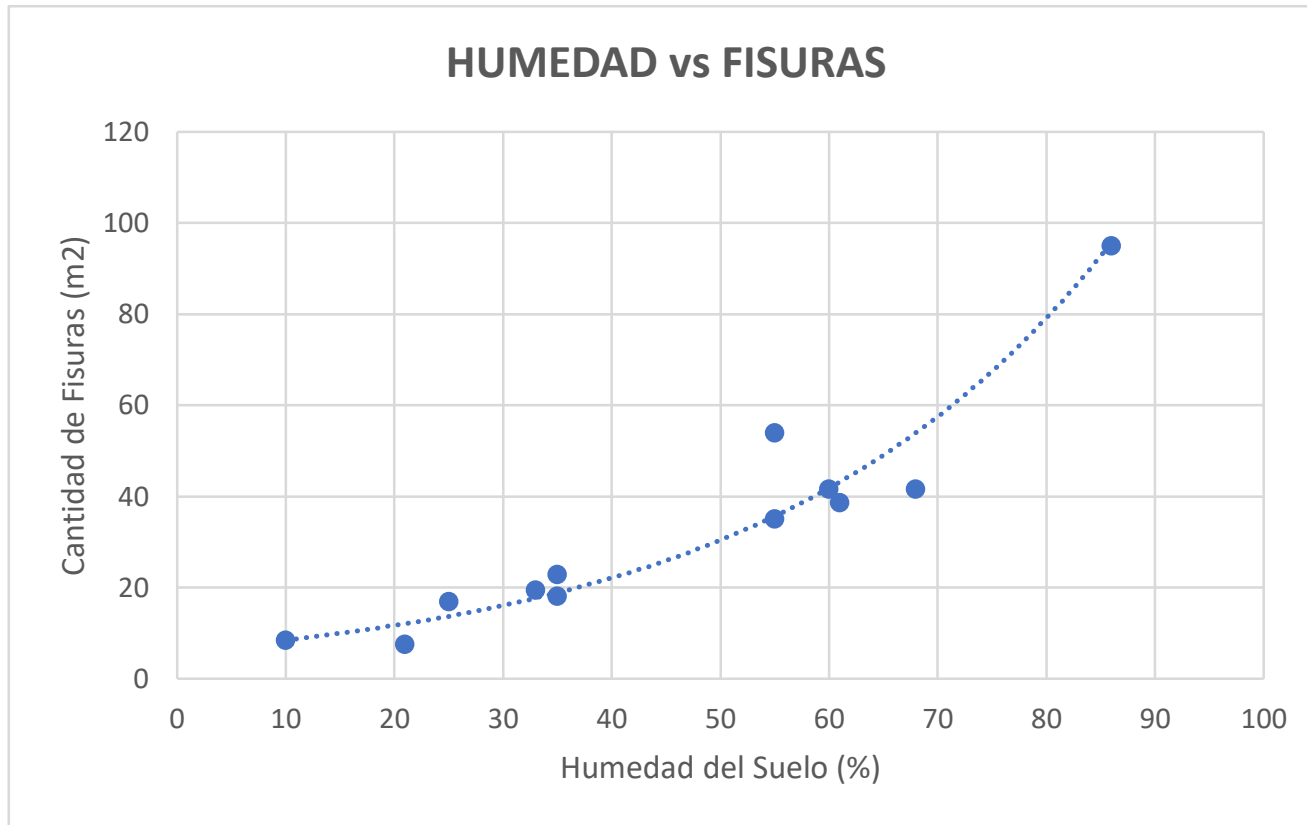
Anexo 3. GRAFICO HUMEDAD VS FISURAS

Cantidad de Fisuras (m2)	Humedad del suelo (%)
35	18,1
10	8,5
68	41,57
60	41,6
55	53,9
55	35,1
61	38,6
35	22,8
33	19,5
25	16,9
86	95
21	7,6
