| DESCRIPCION PATOLÓGICA DE LA CONSTRUCCIÓN | | | | | |
| NOMBRE: EDIFICIO MULTIFAMILIAR ATLANTIS | | PH SUELO: No se tiene reporte | | MECÁNICA: <input checked="" type="checkbox"/> | |
| LOCALIZACIÓN: CRA 39A # 44 - 58/60 CABECERA, BUCARAMANGA | | TEMPERATURA: 20°C - 27°C | | FÍSICA: <input checked="" type="checkbox"/> | |

| HISTORIA CLÍNICA Y DIAGNOSTICO | IDENTIFICACIÓN DE LESIONES | | FECHA | | |

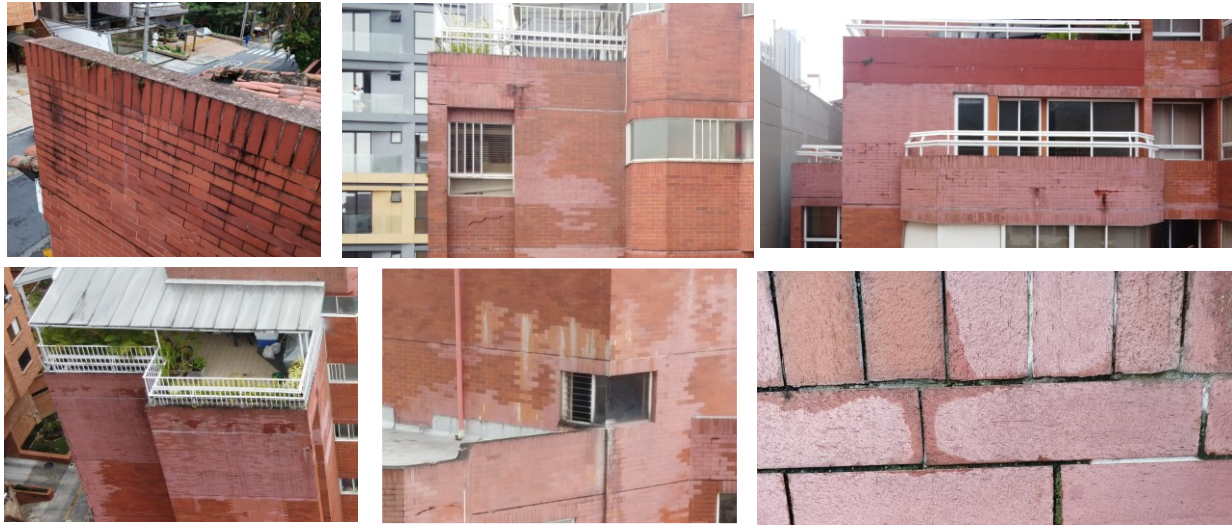
| HISTORIA CLÍNICA Y DIAGNOSTICO | IDENTIFICACIÓN DE LESIONES | | FECHA | | |
|---|---|---|---|---|---|
| Fachada del edificio con rastros claros de humedad | FÍSICA | Humedad | Aleatoria en fachada | Directa | Leve - Grave |

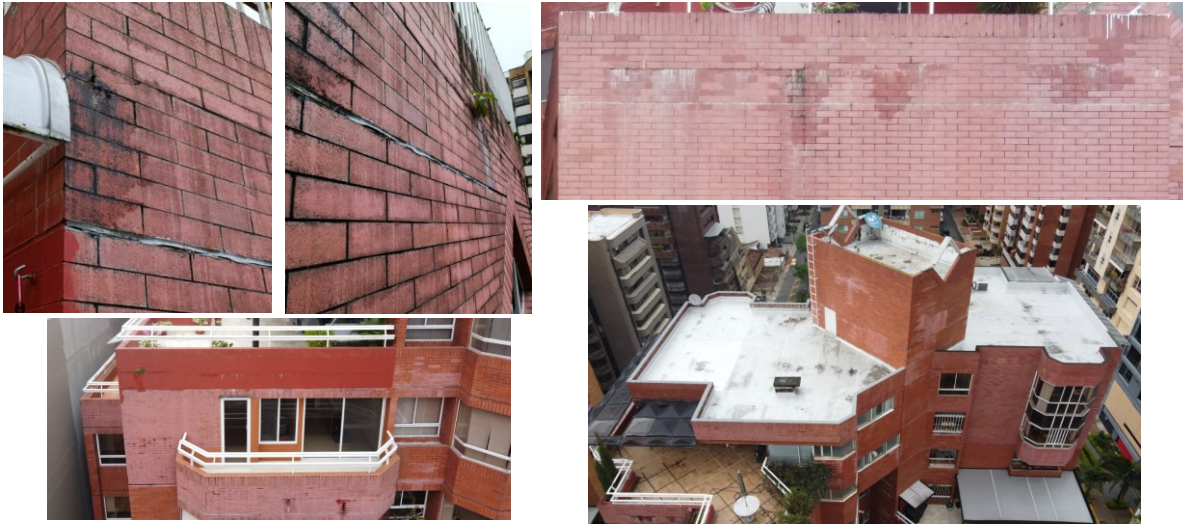
| FICHA N°1 | PATOLOGIA DE LOS MECANISMOS DE FALLA ESTRUCTURAL | | FECHA | | |

| FICHA N°1 | PATOLOGIA DE LOS MECANISMOS DE FALLA ESTRUCTURAL | | FECHA | | |
|---|---|---|---|---|---|
| Suciedad por lavado diferencial, humedades y depósitos de agua en cubiertas. | FÍSICA | Suciedad | Fachada y Cubierta | Directa | Grave |
| Depositos de agua y suciedades por lavado diferencial son focos filtraciones y humedades, tanto en la fachada como en las cubiertas. | | | | | |
