**ESTUDIO PATOLÓGICO PARA INTERVENCIÓN DE CASA DE HABITACIÓN UNIFAMILIAR
EN EL MUNICIPIO DE PUERTO ASÍS PUTUMAYO**

Universidad Santo Tomás Facultad de Ingeniería Civil
Especialización en Patología de la Construcción

01 noviembre de 2025

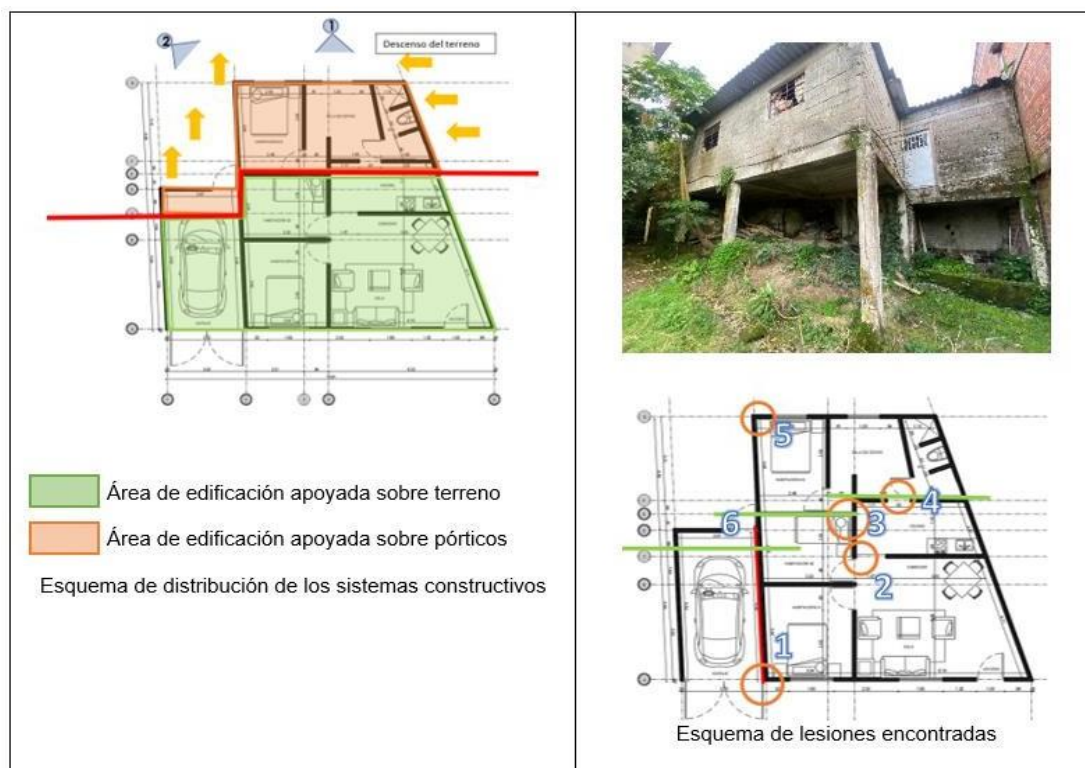
ESQUEMA 01 estructura y ubicación de lesiones

Se identifican síntomas patológicos relevantes: grietas diagonales en muros portantes, corrosión de refuerzos de acero y presencia de asentamientos diferenciales siendo este el de mayor importancia como causa de los fallos encontrados a nivel estructural. Estos daños están relacionados con deficiencias de diseño, ausencia de confinamiento adecuado y deterioro de materiales por exposición ambiental.

Nota. Este gráfico corresponde a la distribución estructural de la edificación y puntos de referencia de las lesiones halladas.

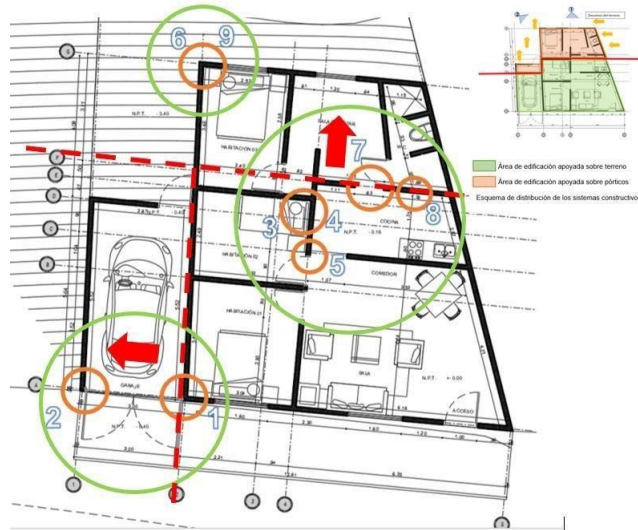
ESQUEMA 02 agrupación de lesiones y mecanismos de falla

Teniendo en cuenta lo anteriormente mencionado, y el esquema de localización de lesiones, podemos observar que las lesiones 1 y 2 corresponden a las tensiones generadas con la edificación vecina al occidente, y las lesiones 3, 4, 5 y siete corresponden a la tensión generada en la edificación con respecto a su ubicación en el terreno y su topografía, teniendo como punto crítico la columna en la intersección de los ejes G y 2, donde se presenta una falla mecánica más, la número 6.

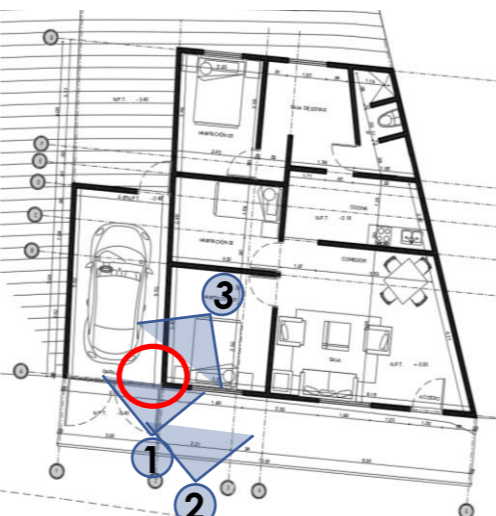
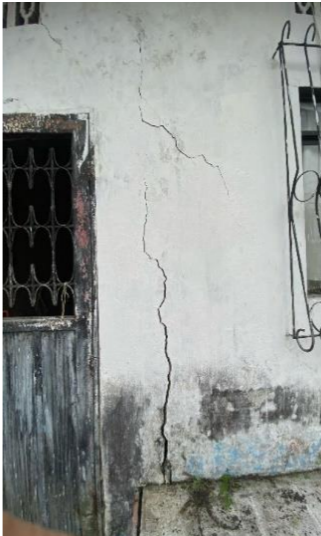
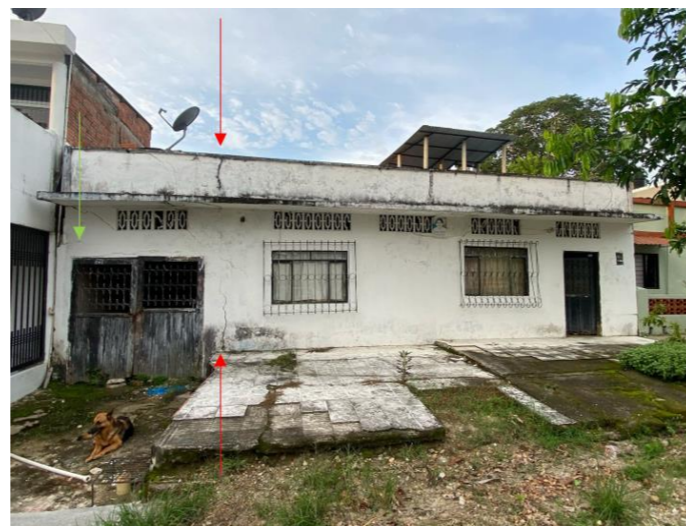
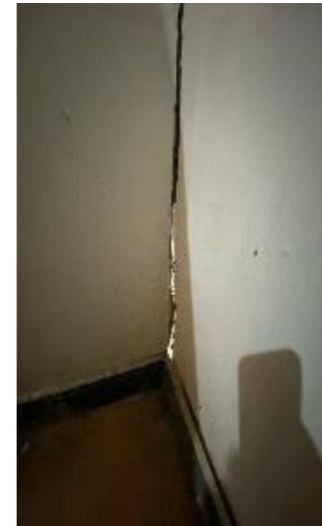
No.	UBICACIÓN DE LA LESIÓN	ELEMENTO Y/O SITIO ESPECÍFICO	DESCRIPCIÓN DE LA LESIÓN	LOCALIZACIÓN GRÁFICA DE LESIÓN Y REGISTRO FOTOGRÁFICO	LEYENDA	NIVEL DE RECUPERACIÓN							
1,00	Muro de carga	Fachada ejes A/2	Humedad capilar, suciedad por deposito y erosión atmosférica.

<p style="color: green;">LEVE (L)-</p> <p style="color: orange;">MODERADA(M)-</p> <p style="color: red;">SEVERA(S)-</p> <p style="color: darkred;">GRAVE(G)</p>	RECOMENDABLE							
DESCRIPCIÓN DEL ELEMENTO			Grieta por rotura, grieta por carga y posible asentamiento diferencial y falla de diseño			CONVENIENTE							
Muro en mampostería en concreto (bloques de concreto) trabado, no se evidencia confinamiento					OBLIGATORIA		X						
CUADRO DE LESIONES			TIPO DE LESIÓN		CLASIFICACIÓN DE LA LESIÓN				CAUSAS				
			PRIMARIA	SECUNDARIA	L	M	S	G	DIRECTA		INDIRECTA		
FÍSICAS	HUMEDAD								FÍSICAS		X		
	Capilar			X					MECÁNICAS			PROYECTO	X

<p>22. OBSERVACIONES</p> <p>Registro fotográfico privado, fotografía 1 y 2 fachada tomadas desde el costado sur de la edificación</p>	<p>Realizado por Fredy Yadir Badillo Gutiérrez C.C. 91.520.782 Daniel Sebastián Puetaman Toro C.C. 1.124.315.611 Jorge Eduardo Gaitán Escudero</p>
--	--

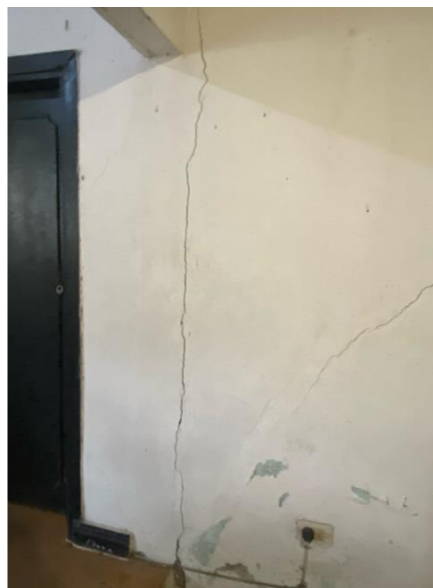
No.	UBICACIÓN DE LA LESIÓN	ELEMENTO Y/O SITIO ESPECÍFICO	DESCRIPCIÓN DE LA LESIÓN	LOCALIZACIÓN GRÁFICA DE LESIÓN Y REGISTRO FOTOGRÁFICO	LEYENDA	NIVEL DE RECUPERACIÓN				
4,00	Muro de carga	Cocina ejes C/4	Grieta por rotura, dilatación, grieta por carga y posible asentamiento diferencial y falla de diseño		LEVE (L)- MODERADA(M)- SEVERA(S)- GRAVE(G)	RECOMENDABLE				
DESCRIPCIÓN DEL ELEMENTO		Muro en mampostería en concreto (bloques de concreto) trabado, no se evidencia confinamiento				CONVENIENTE				
CUADRO DE LESIONES		TIPO DE LESIÓN		CLASIFICACIÓN DE LA LESIÓN		CAUSAS				
		PRIMARIA	SECUNDARIA	L	M	S	G	DIRECTA	INDIRECTA	
FÍSICAS	HUMEDAD							FÍSICAS	PROYECTO	
	Capilar							MECÁNICAS		
	Filtración							QUÍMICAS	OTROS	
	SUCIEDAD							PREVIAS		
	Deposito									
	EROSIÓN									
Atmosférica										
MECÁNICAS	GRIETAS							FÍSICAS	PROYECTO	X
	Carga			X				MECÁNICAS		
	Rotura			X				QUÍMICAS	OTROS	X

Dilatación							PREVIAS		
QUÍMICAS BIOLÓGICAS	ORGANISMOS							FÍSICAS	PROYECTO	
	Mohos, algas							MECÁNICAS		
	Humedades							QUÍMICAS	OTROS	
	EFLORESCENCIAS							PREVIAS		
	Sales, cloruros y sulfatos									
humedades

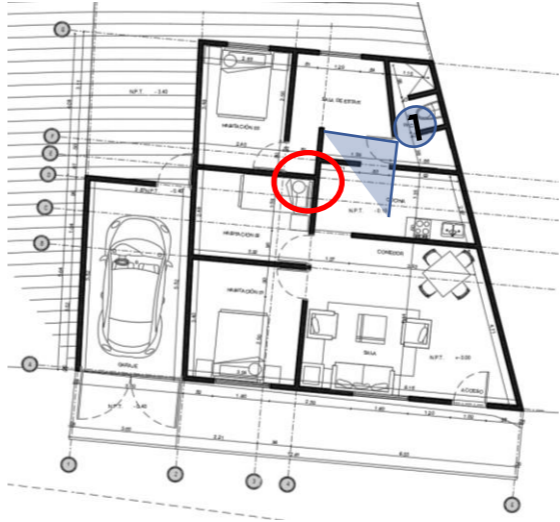
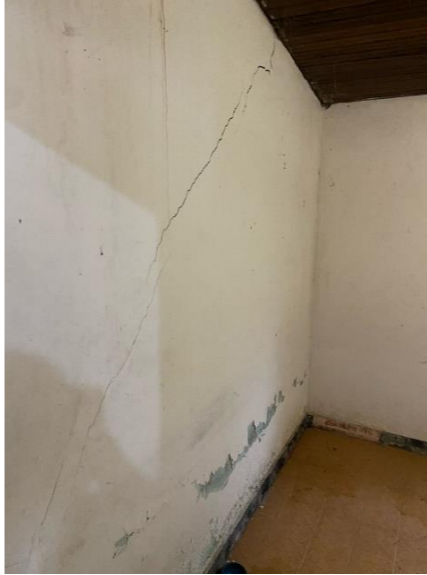
No.	UBICACIÓN DE LA LESIÓN	ELEMENTO Y/O SITIO ESPECÍFICO	DESCRIPCIÓN DE LA LESIÓN	LOCALIZACIÓN GRÁFICA DE LESIÓN Y REGISTRO FOTOGRAFICO	LEYENDA	NIVEL DE RECUPERACIÓN																																										
5,00	Muro de carga	Cocina ejes C a E por el eje 4	Grieta por rotura, grieta por carga y posible asentamiento diferencial y falla de diseño

<p>LEVE (L)- MODERADA(M)- SEVERA(S)- GRAVE(G)</p>	RECOMENDABLE																																										
DESCRIPCIÓN DEL ELEMENTO		Muro en mampostería en concreto (bloques de concreto) trabado, no se evidencia confinamiento				CONVENIENTE																																										
CUADRO DE LESIONES			TIPO DE LESIÓN	CAUSAS																																												
			<table border="1"> <tr> <th>PRIMARIA</th> <th>SECUNDARIA</th> </tr> <tr> <td></td> <td></td> </tr> </table>	PRIMARIA	SECUNDARIA			<table border="1"> <tr> <th>L</th> <th>M</th> <th>S</th> <th>G</th> <th colspan="2">DIRECTA</th> <th colspan="2">INDIRECTA</th> </tr> <tr> <td></td> <td></td> <td></td> <td></td> <td>FÍSICAS</td> <td></td> <td rowspan="2">PROYECTO</td> <td></td> </tr> <tr> <td></td> <td></td> <td></td> <td></td> <td>MECÁNICAS</td> <td></td> <td></td> <td></td> </tr> <tr> <td></td> <td></td> <td></td> <td></td> <td>QUÍMICAS</td> <td></td> <td rowspan="2">OTROS</td> <td></td> </tr> <tr> <td></td> <td></td> <td></td> <td></td> <td>PREVIAS</td> <td></td> <td></td> <td></td> </tr> </table>	L	M	S	G	DIRECTA		INDIRECTA						FÍSICAS		PROYECTO						MECÁNICAS								QUÍMICAS		OTROS						PREVIAS

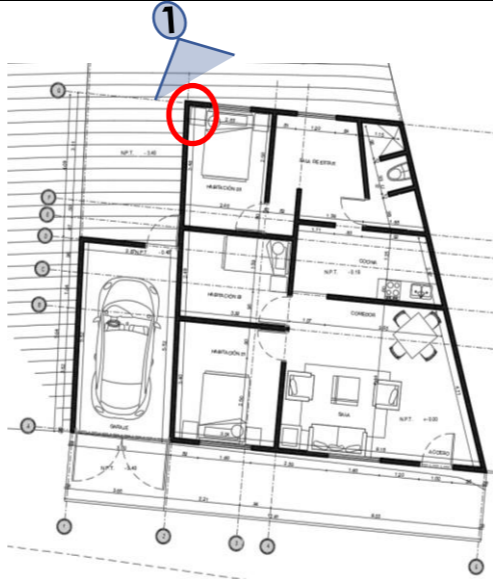
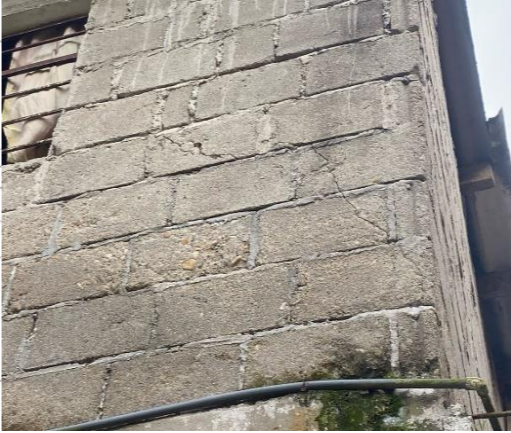
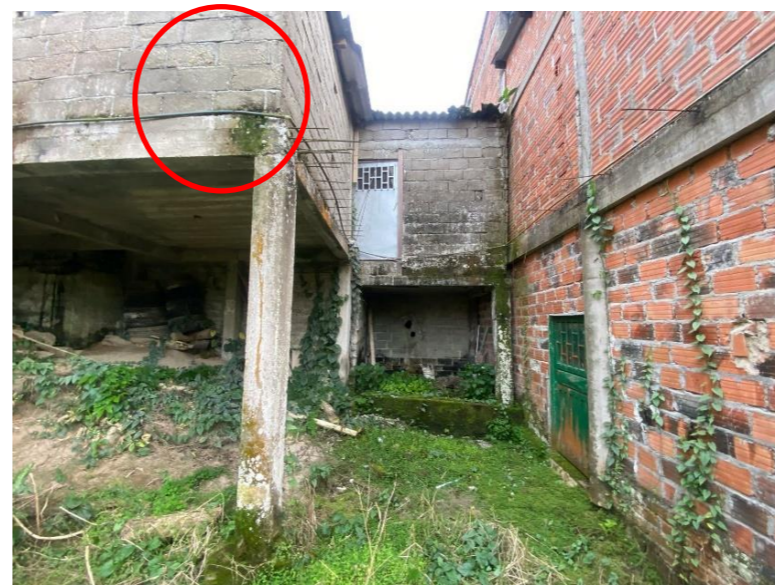
No.	UBICACIÓN DE LA LESIÓN	ELEMENTO Y/O SITIO ESPECÍFICO	DESCRIPCIÓN DE LA LESIÓN	LOCALIZACIÓN GRÁFICA DE LESIÓN Y REGISTRO FOTOGRÁFICO		LEYENDA				NIVEL DE RECUPERACIÓN			
						CLASIFICACIÓN DE LA LESIÓN				CAUSAS			
						L	M	S	G	DIRECTA		INDIRECTA	
6,00	Muro de carga	Fachada posterior ejes C/2	Grieta por rotura, grieta por carga y posible asentamiento diferencial y falla de diseño

LEVE (L)- MODERADA(M)- SEVERA(S)- GRAVE(G)				RECOMENDABLE			
DESCRIPCIÓN DEL ELEMENTO						TIPO DE LESIÓN						CONVENIENTE	
Muro en mampostería en concreto (bloques de concreto) trabado, no se evidencia confinamiento			PRIMARIA SECUNDARIA						OBLIGATORIA	X			
CUADRO DE LESIONES									FÍSICAS		PROYECTO		
FÍSICAS	HUMEDAD								MECÁNICAS		OTROS		
	Capilar								QUÍMICAS				
	Filtración								PREVIAS				
	SUCIEDAD								FÍSICAS				
	Deposito								MECÁNICAS				
	EROSIÓN								QUÍMICAS				
									PREVIAS

MECÁNICAS	GRIETAS								FÍSICAS		PROYECTO		
	Carga								MECÁNICAS		X	X	
	Rotura								QUÍMICAS		OTROS		
	Dilatación								PREVIAS		X	X	
QUÍMICAS BIOLÓGICAS	ORGANISMOS								FÍSICAS		PROYECTO		
	Mohos, algas								MECÁNICAS				
	Humedades								QUÍMICAS				
	EFLORESCENCIAS								PREVIAS				
	Sales, cloruros y sulfatos								FÍSICAS				
									MECÁNICAS				
									QUÍMICAS				
									PREVIAS		OTROS

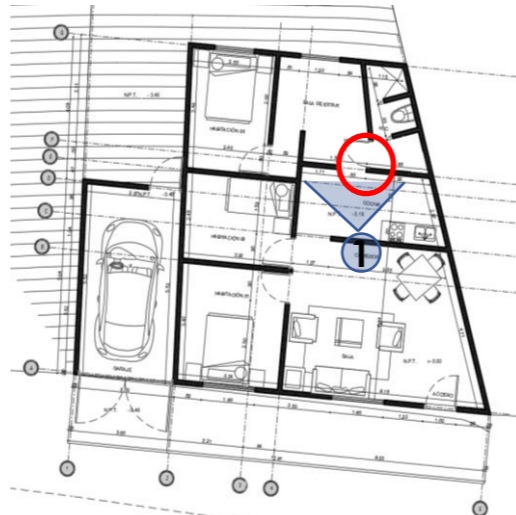
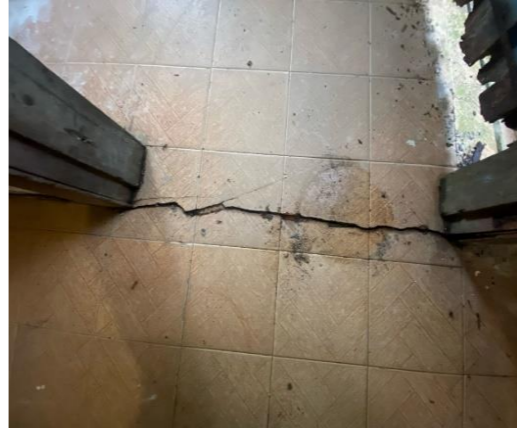
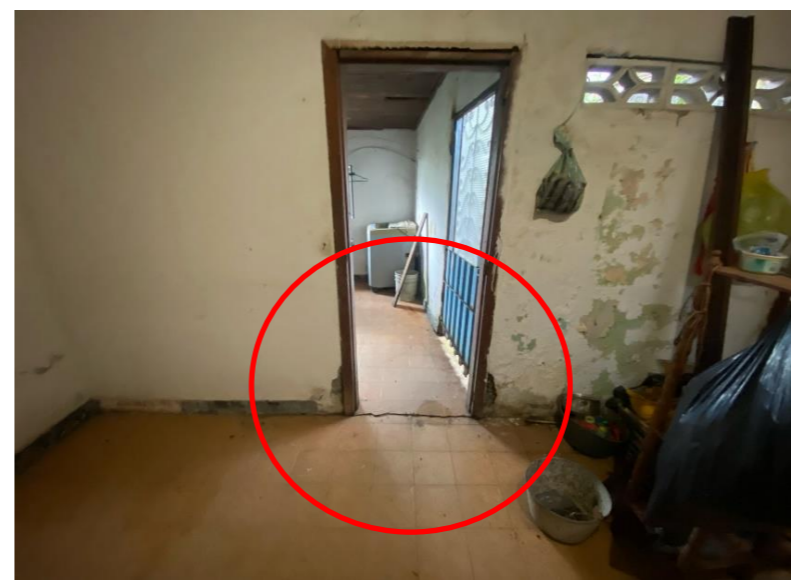
No.	UBICACIÓN DE LA LESIÓN	ELEMENTO Y/O SITIO ESPECÍFICO	DESCRIPCIÓN DE LA LESIÓN	LOCALIZACIÓN GRÁFICA DE LESIÓN Y REGISTRO FOTOGRÁFICO		LEYENDA				NIVEL DE RECUPERACIÓN			
				TIPO DE LESIÓN		CLASIFICACIÓN DE LA LESIÓN				CAUSAS			
CUADRO DE LESIONES				PRIMARIA	SECUNDARIA	L	M	S	G	DIRECTA		INDIRECTA	
7,00	Placa de entre piso	Cocina eje F entre ejes 4 y 5	Grieta por dilatación, posible asentamiento diferencial y falla de diseño										
DESCRIPCIÓN DEL ELEMENTO			Muro en mampostería en concreto (bloques de concreto) trabado, no se evidencia confinamiento							RECOMENDABLE			
										CONVENIENTE			
									OBLIGATORIA	X			
FÍSICAS									FÍSICAS		PROYECTO		
HUMEDAD									MECÁNICAS		OTROS		
Capilar									QUÍMICAS				
Filtración									PREVIAS				
SUCIEDAD													
Deposito													
EROSIÓN													
Atmosférica													
MECÁNICAS									FÍSICAS		PROYECTO		
GRIETAS									MECÁNICAS		X

Carga			X						QUÍMICAS		OTROS		
Rotura			X						PREVIAS		X		
Dilatación													
QUÍMICAS BIOLÓGICAS									FÍSICAS		PROYECTO		
ORGANISMOS									MECÁNICAS				
Mohos, algas									QUÍMICAS		OTROS		
Humedades									PREVIAS				
EFLORESCENCIAS													
Sales, cloruros y sulfatos													
humedades

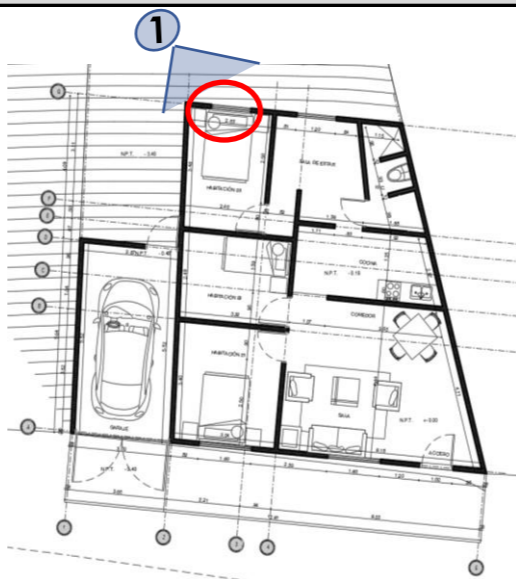
No.	UBICACIÓN DE LA LESIÓN	ELEMENTO Y/O SITIO ESPECÍFICO	DESCRIPCIÓN DE LA LESIÓN	LOCALIZACIÓN GRÁFICA DE LESIÓN Y REGISTRO FOTOGRÁFICO		LEYENDA	NIVEL DE RECUPERACIÓN					
9,00	Columna	Fachada posterior ejes C/2	Humedad por filtración, suciedad por deposito y descascaramientos y erosión

<p>LEVE (L)- MODERADA(M)- SEVERA(S)- GRAVE(G)</p>	RECOMENDABLE					
DESCRIPCIÓN DEL ELEMENTO			Mohos y algas, presencia de eflorescencias, por sales y cloruros				CONVENIENTE					
Muro en mampostería en concreto (bloques de concreto) trabado, no se evidencia confinamiento					OBLIGATORIA		X					
CUADRO DE LESIONES			TIPO DE LESIÓN		CLASIFICACIÓN DE LA LESIÓN		CAUSAS					
			PRIMARIA	SECUNDARIA	L	M	S	G	DIRECTA		INDIRECTA	
FÍSICAS	HUMEDAD								FÍSICAS	X	PROYECTO	X
	Capilar								MECÁNICAS			
	Filtración		X							QUÍMICAS		OTROS
	SUCIEDAD								PREVIAS		X	
	Deposito		X									
	EROSIÓN											
Atmosférica

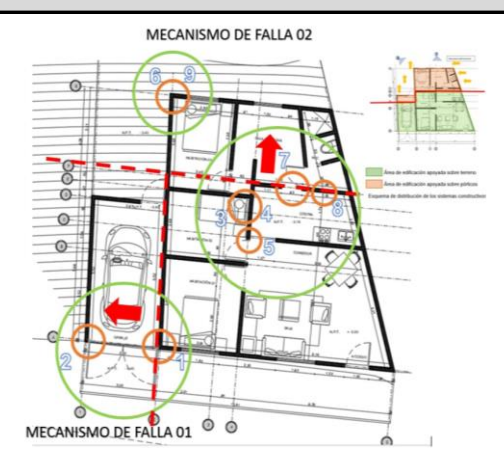
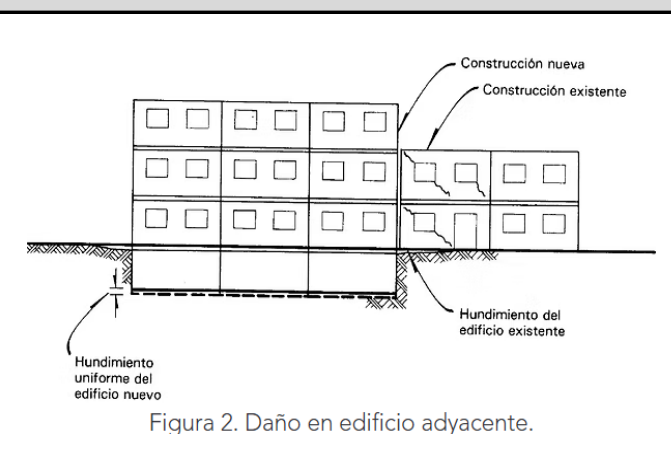
No DE MECANISMO DE FALLA	DESCRIPCIÓN DEL MECANISMO DE FALLA ENCONTRADO	ESQUEMAS Y/O REGISTRO FOTOGRÁFICO
1,00	<p>Existe un asentamiento diferencial en el costado sur occidental de la edificación, se pueden esbozar claramente lesiones como fisuras y grietas marcando drásticamente un cambio de nivel lateral de la construcción, acompañado de aplastamientos en la carpintería metálica del entre los ejes 1 y 2 que son aquellos donde el volumen arquitectónico se asienta. Teniendo en cuenta la edificación vecina en ese costado, y el tamaño de la misma, la falta de aislamiento entre las edificaciones, y la plasticidad del terreno, se concluyó, que el bulbo de compresiones de la cimentación vecina esta afectando la edificación caso de estudio, al ser un volumen de mayor tamaño y peso, está generando en el suelo un aumento de tensión debido a la cimentación de dos estructuras adosadas pero no unidas estructuralmente, donde cada una de ellas tiene características diferentes de y afecta de forma diferente al suelo portante donde están asentadas, así la edificación de mayor tamaño y peso, esta generando un asentamiento importante en el ala de la edificación conjunta generando las lesiones ya vistas</p>

<p>Esquema de levantamiento arquitectónico con localización de lesiones y agrupación de las mismas por mecanismos de falla focalizados, con este caso de estudio pudieron identificar dos puntos de mecanismo principales y generadores de las lesiones mecánicas encontradas en el estudio,</p> <p>Figura 2. Daño en edificio adyacente.</p>

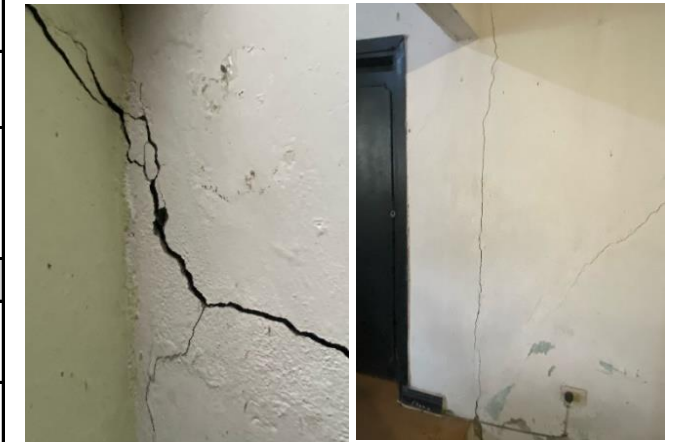
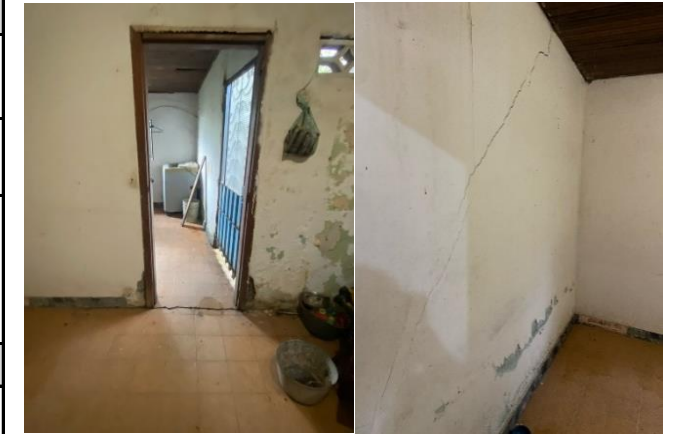
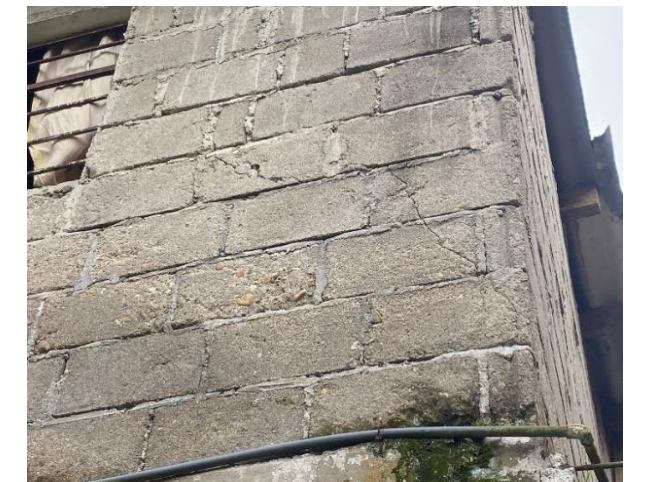
NOMBRE DEL MECANISMO DE FALLA			
ASENTAMIENTO DIFERENCIAL FALLA DE TERRENO			
LESIONES AGRUPADAS			
LESIÓN 03, 04, 05, 06, Y 07, FICHA 09, 10, 11, 12 Y 13 RESPECTIVAMENTE

No DE MECANISMO DE FALLA	DESCRIPCIÓN DEL MECANISMO DE FALLA ENCONTRADO	ESQUEMAS Y/O REGISTRO FOTOGRÁFICO	
2,00	<p>Existe un asentamiento diferencial en el costado sur occidental de la edificación, se pueden esbozar claramente lesiones como fisuras y grietas marcando drásticamente un cambio de nivel lateral de la construcción, acompañado de aplastamientos en la carpintería metálica del entre los ejes 1 y 2 que son aquellos donde el volumen arquitectónico se asienta. Teniendo en cuenta la edificación vecina en ese costado, y el tamaño de la misma, la falta de aislamiento entre las edificaciones, y la plasticidad del terreno, se concluyó, que el bulbo de compresiones de la cimentación vecina esta afectando la edificación caso de estudio, al ser un volumen de mayor tamaño y peso, está generando en el suelo un aumento de tensión debido a la cimentación de dos estructuras adosadas pero no unidas estructuralmente, donde cada una de ellas tiene características diferentes de y afecta de forma diferente al suelo portante donde están asentadas, así la edificación de mayor tamaño y peso, esta generando un asentamiento importante en el ala de la edificación conjunta generando las lesiones ya vistas</p>

L05 - FICHA 11	MECÁNICAS	GRIETAS							FÍSICAS	PROYECTO	X	Grietas en muro interno en diagonal desarrollándose desde la parte superior de una esquina hacia el centro inferior del muro, lesión típica de mecanismos de falla por asentamiento diferenciales por falla del terreno en un eje de la cimentación de la edificación.	ESTRUCTURAL	X	LEVE		RECOMENDABLE			
		Carga		X					MECÁNICAS				X	ARQUITECTÓNICA		MODERADO		CONVENIENTE		
		Rotura		X					QUÍMICAS					OTROS	X		SEVERO		OBLIGATORIA	X
		Dilatación							PREVIAS				X				GRAVE	X		
L06 - FICHA 12	MECÁNICAS	GRIETAS							FÍSICAS	PROYECTO	X	Grieta en intersección esquinera de muros, desde la cara exterior de los muros, grieta desde la esquina hacia el vano de ventana de forma diagonal, esta intersección esquinera es soportada por el punto de estructura más alto con respecto al terreno y donde se esboza el mayor esfuerzo y tensión del volumen arquitectónico con respecto a la implantación del proyecto, punto crítico del asentamiento diferencial existente	ESTRUCTURAL	X	LEVE		RECOMENDABLE

Carga		X					MECÁNICAS				X	ARQUITECTÓNICA		MODERADO		CONVENIENTE		
		Rotura		X					QUÍMICAS					OTROS	X		SEVERO		OBLIGATORIA	X
		Dilatación							PREVIAS				X				GRAVE	X		
L07 - FICHA 13	MECÁNICAS	GRIETAS							FÍSICAS	PROYECTO	X	Grieta en placa de concreto reforzado evidenciada en una boca puerta, que se encuentra en el eje de cambio de sistema constructivo, con ello se puede determinar que existe una grieta y/o dilatación en la placa de concreto que generó con su movimiento la lesión en su recubrimiento cerámico, el movimiento de la placa indica un asentamiento diferencial en el eje posterior a la lesión descrita	ESTRUCTURAL	X	LEVE		RECOMENDABLE			
		Carga		X					MECÁNICAS				X	ARQUITECTÓNICA		MODERADO		CONVENIENTE		
		Rotura		X					QUÍMICAS					OTROS	X		SEVERO		OBLIGATORIA	X
		Dilatación							PREVIAS				X				GRAVE	X
