**Estudio patológico a un colegio ubicado en la localidad Santa Fe en la ciudad de Bogotá**

**Especialización en Patología de la Construcción**

**Trabajo profesional integrado para optar por el título de especialista en patología de la  
construcción**

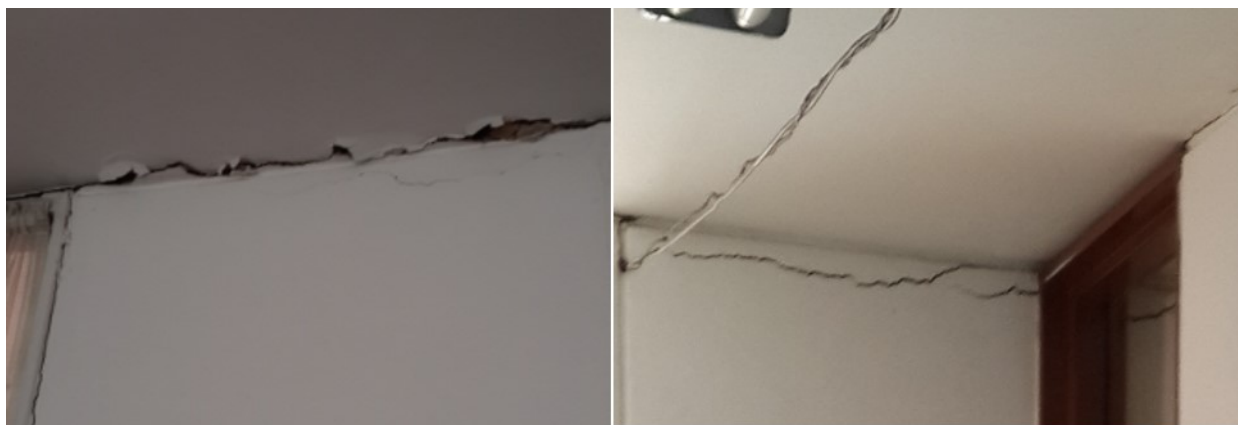
Figura 3: Fisuras por retracción. Fuente: Propia

- **Fisuras por retracción, dilatación y contracción:** Podría deberse a problemas de humedad, temperatura o a la falta de una junta de construcción, debido a que internamente se generan una serie de esfuerzos por el cambio de módulo de elasticidad del material que generan tensiones superficiales que finalmente producen fisuras. El figura 3, se observan fisuras en uniones entre la placa y los muros, en algunos casos se ha presentado pérdida de pañete y desprendimiento de la pintura.

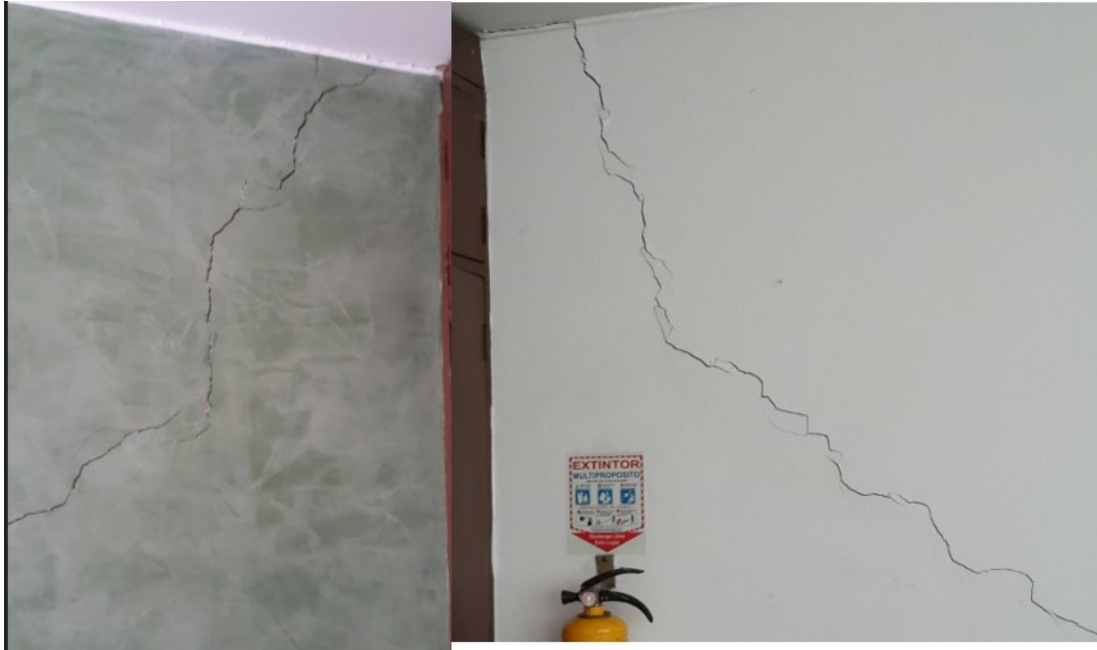
Figura 4: Fisura diagonal por asentamientos. Fuente: Propia

- **Fisuras o grietas por asentamientos:** Generados por el peso del edificio sobre el terreno; estos asentamientos son producidos por las características propias del terreno o por la existencia de una cimentación deficiente, formando fisuras inclinadas y que en algunos casos tienen forma de arco. Durante la inspección visual, se observó que las grietas encontradas en algunos muros, eran pasantes, es decir, son visibles en ambas caras de los muros; éstas fisuras aparecen en los muros desde la parte inferior de la placa superior, y se prolongan hasta la parte baja del muro, como se observa en la figura 4 y 5.

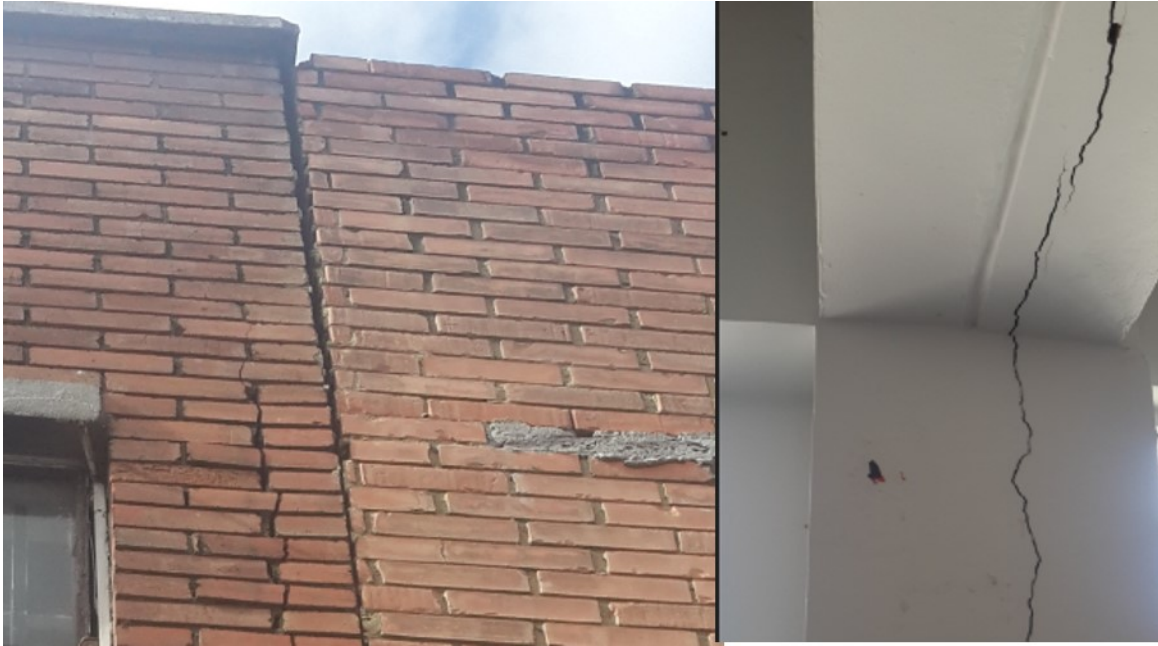
Figura 6: Fisuras por asentamientos. Fuente: Propia

a lo observado, podría decirse que se debe a un asentamiento diferencial.

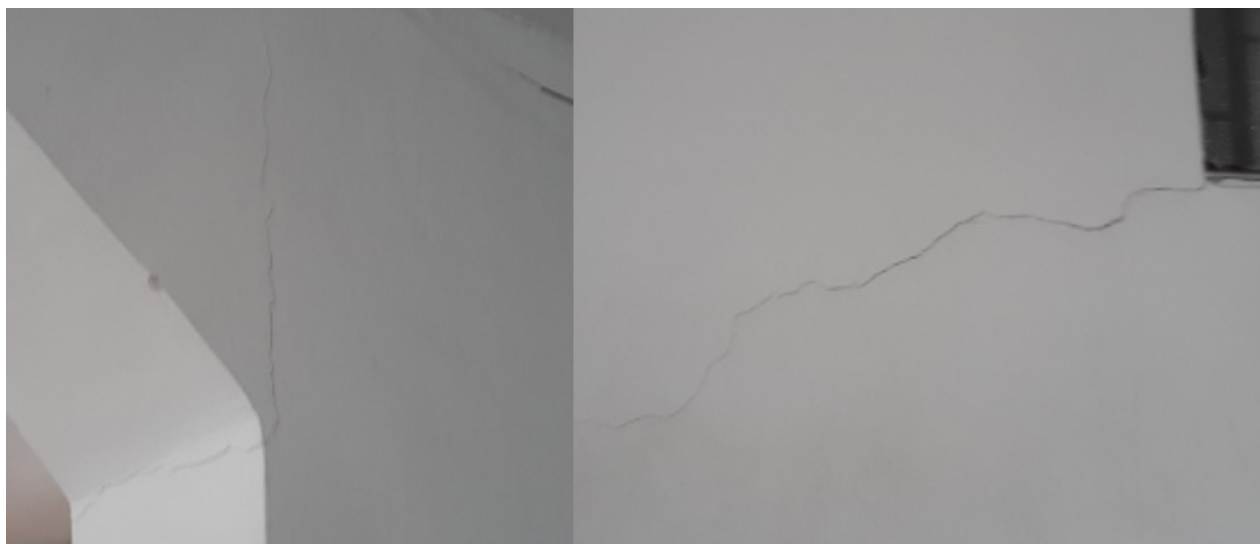
Figura 7: Fisuras por esfuerzos en puerta y ventana. Fuente: Propia

- **Fisuras por deflexiones y deformaciones:** Debido a que las aberturas de ventanas y puertas debilitan el muro, imponen la necesidad de redistribuir cargas hacia los costados de éstas, generando esfuerzos diferenciales que producen tracciones y compresiones producto de la deformación o deflexión de los elementos donde se apoyan y que se evidencian con la aparición de fisuras cercanas a éstas aberturas. En la figura 7, se observan fisuras cercanas a aberturas de puertas y ventanas.

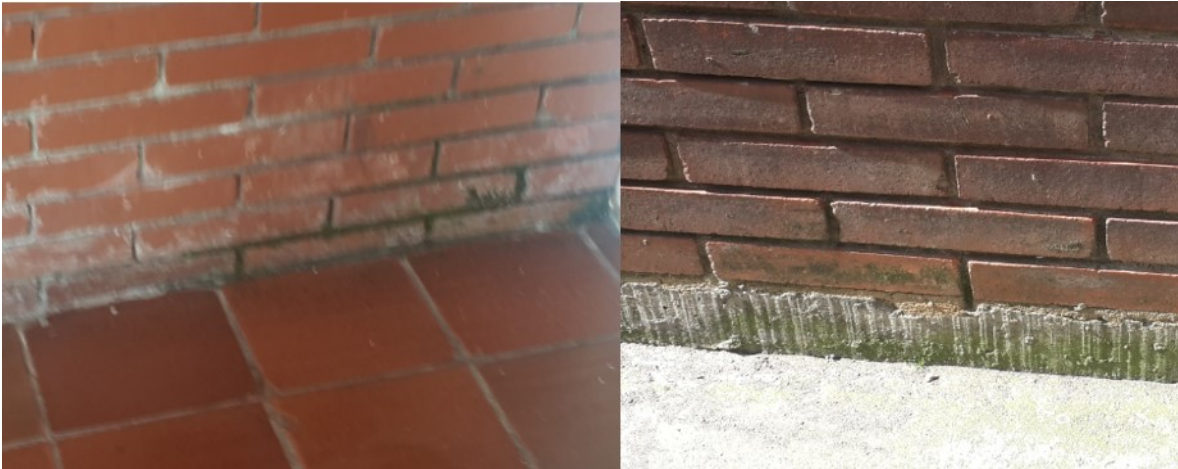
Figura 8: Humedades por capilaridad. Fuente: Propia

- **Humedades por capilaridad:** Este tipo de humedades se producen por el mal manejo de las aguas superficiales o de escorrentías. Estas humedades se presentan generalmente en la parte inferior de los muros, en los cuales, por el fenómeno de capilaridad, se produce el ascenso de agua a través de la superficie y posteriormente genera el desprendimiento de materiales y la aparición de capas vegetales. En la figura 8, se observa cómo la humedad proveniente del suelo, como consecuencia del empozamiento de aguas lluvia ha empezado a afectar el muro, se observa crecimiento de material vegetal y algunas manchas blancas que podrían indicar eflorescencias [García, sf].

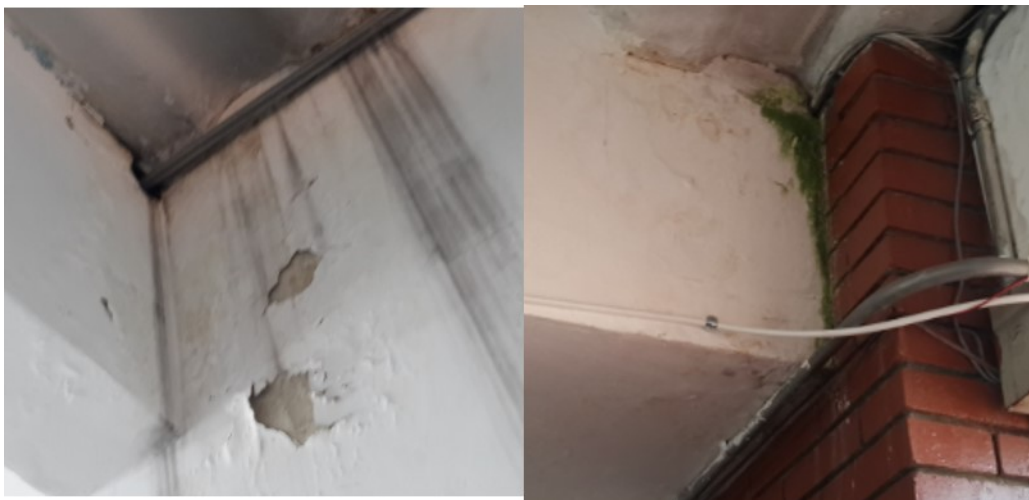
Figura 9: Humedades por filtración. Fuente: Propia

- **Humedades por filtración:** Estas humedades se generan por la inadecuada impermeabilización de la cubierta, por el deterioro de canales de agua lluvia o la falta de mantenimiento de las mismas, permitiendo la filtración de agua lluvia, afectando la parte inferior de las cubiertas y los muros cercanos a estas filtraciones.

Se encontraron humedades por filtración en cubiertas, en la figura 9, se observa el levantamiento de la pintura y el crecimiento de material vegetal, en la figura 10, se

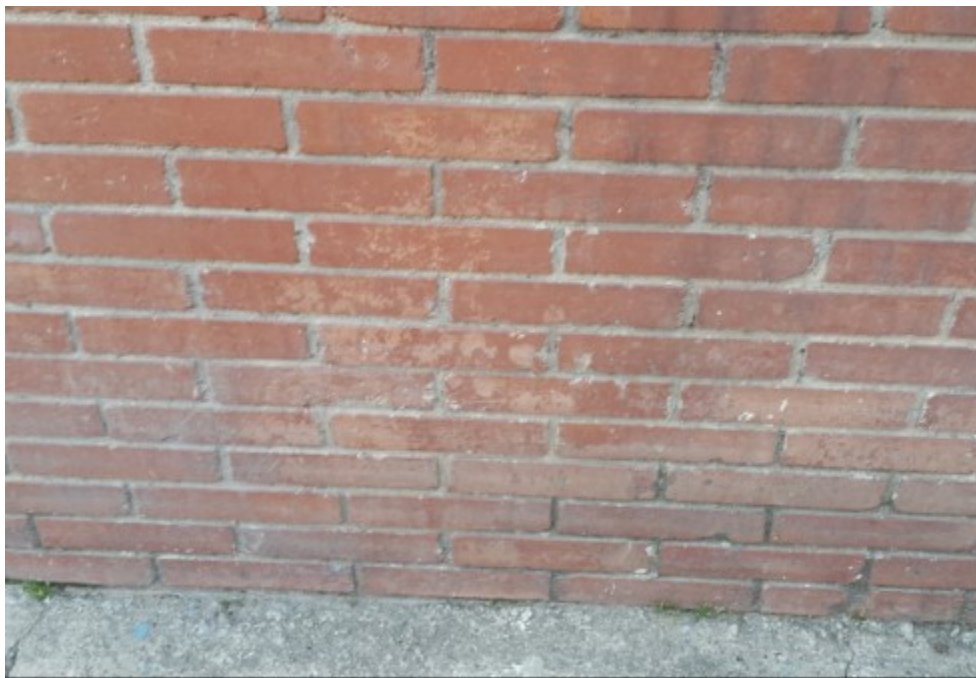
Figura 11: Eflorescencias en la parte inferior del muro. Fuente: Propia

- **Eflorescencias:** Patología generada por la filtración de agua, la cual arrastra sales solubles propias del material del mortero de pega y que por medio de procesos de evaporación, se cristalizan en la superficie, generando cambios químicos en el material, que finalmente produce manchas de color blanco y que posteriormente va generando la pérdida de material debido a las dilataciones de éste [Rincón y Romero, 2000].

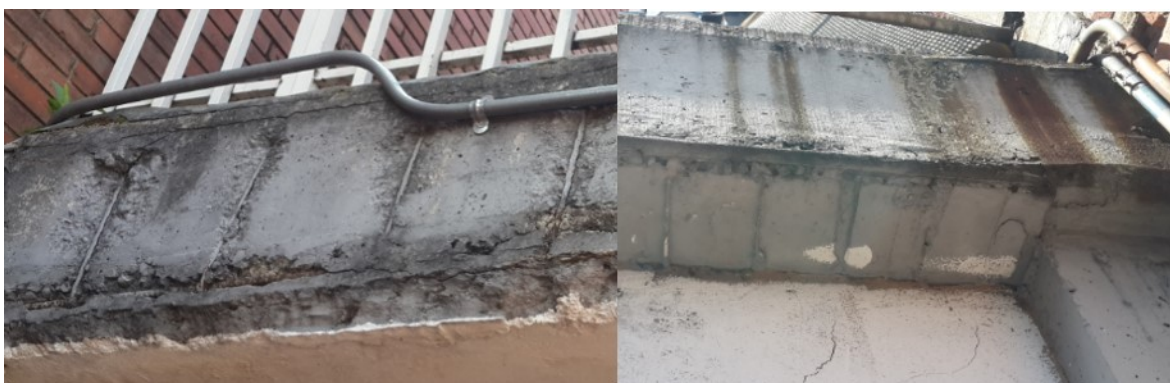
Figura 12: Eflorescencias en la parte inferior del muro. Fuente: Propia

- **Oxidación y corrosión:** Se observó la pérdida del recubrimiento que protege al acero de refuerzo de las condiciones de la intemperie, haciendo que éste sea susceptible al proceso de oxidación, que consecuentemente produce la pérdida de sección resistente en el acero, reduciendo su capacidad mecánica y disminuyendo la adherencia con el hormigón.

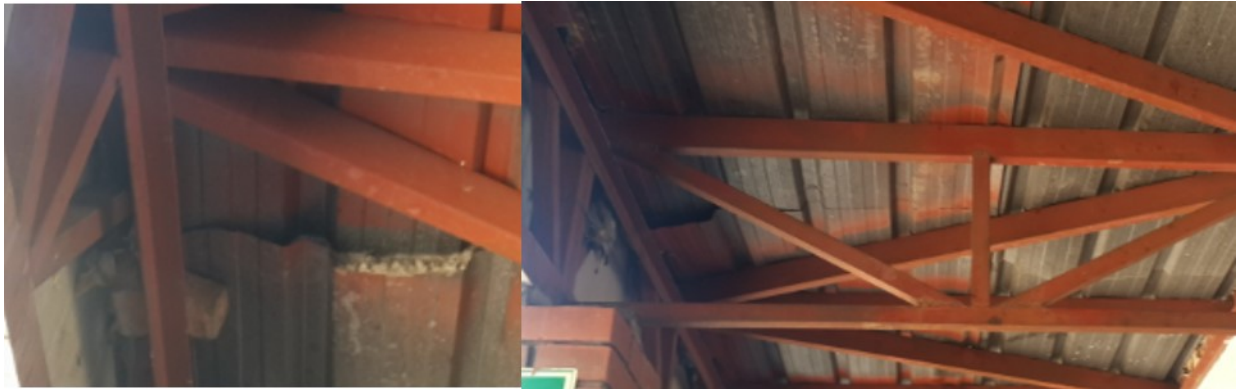
Figura 13: Vista inferior de losa steel deck. Fuente: Propia

- **Problemas de ejecución:** En una de las adiciones constructivas con la finalidad de construir más salones, se encuentran problemas de ejecución en cuanto a diseño y construcción. En éstas ampliaciones, aparentemente, no se cuenta con un esquema estructural capaz de soportar la nueva losa, debido a que los elementos que conforman las cerchas no se encuentran debidamente soldados o pernados, lo que no garantiza que las cargas de la losa se estén distribuyendo de manera eficiente a los soportes de la misma, como se observa en la figura 13.

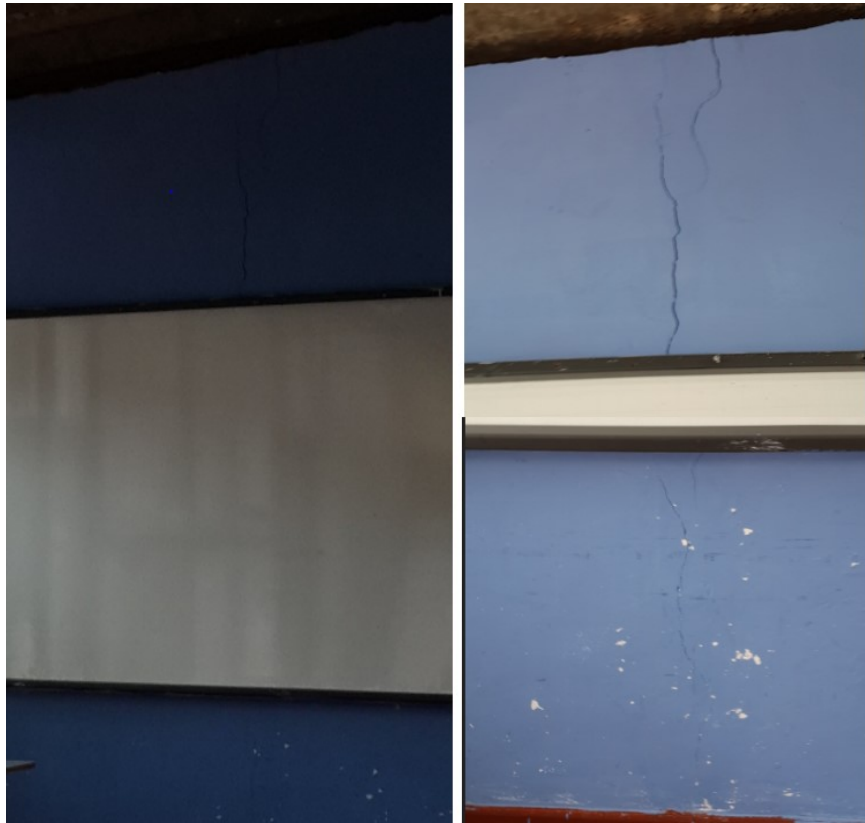
Figura 14: Fisura encontrada dentro del salón. Fuente: Propia

Adicionalmente, se evidencia un proceso constructivo deficiente, en el que muy posiblemente, no se emplearon camillas distribuidas de manera adecuada para realizar la fundición de la losa, lo que ocasionó que ésta lámina se deformara por el peso del concreto, y como se observa en la figura 13, parte del concreto se escapa por los vacíos existentes entre los traslapes de la lámina. Por parte, dentro del salón existente sobre dicha losa, se encontraron fisuras como las de la figura 14, evidenciando que se producen deformaciones del muro, producto de las deflexiones que sufre la losa, en las fotografías se observa que la fisura en la parte

superior está más abierta que la fisura en la parte inferior.

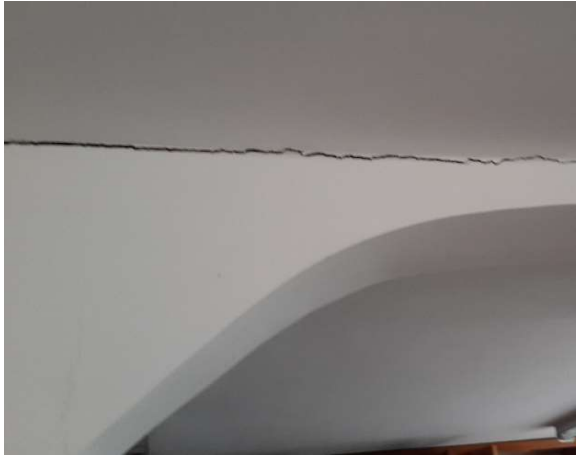
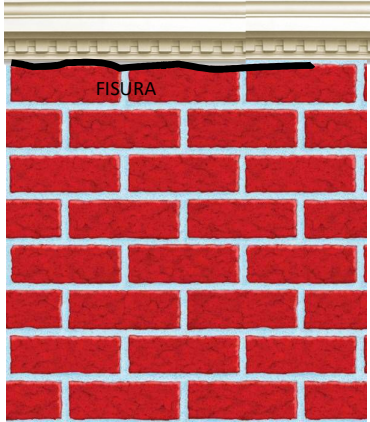
| | | | | GRADO DE LESION | SEVERO | OBSERVACIONES<br>El grado de lesión es leve, debido a que se produce sobre los acabados |

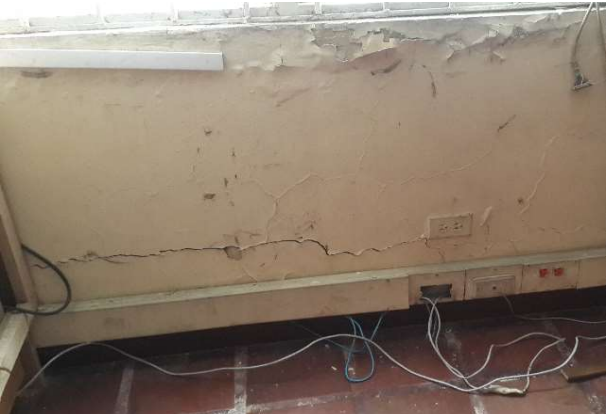
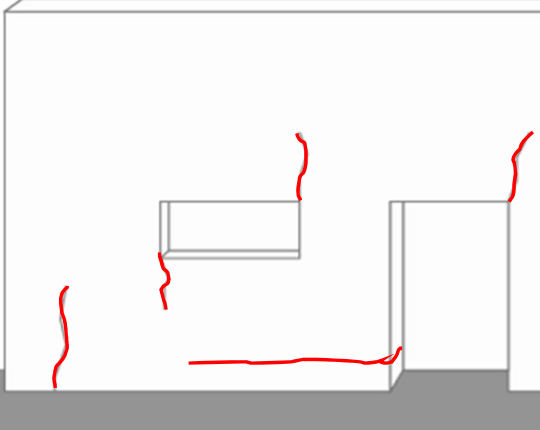
| | | | | | GRADO DE LESION | SEVERO | X | OBSERVACIONES<br>Corresponde a una lesión como consecuencia de otro proceso |

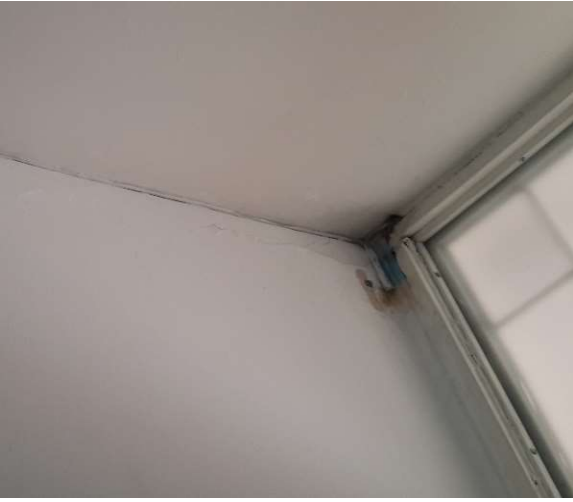
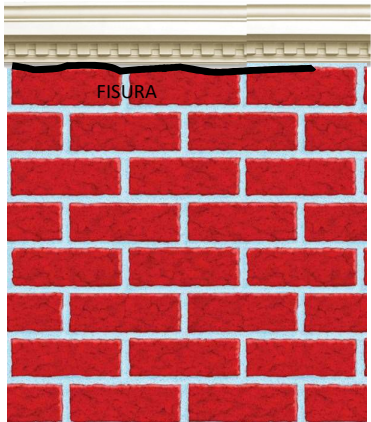
| | | | GRADO DE LESION | SEVERO | OBSERVACIONES<br>El grado de lesión es leve, debido a que se produce sobre los acabados | | |

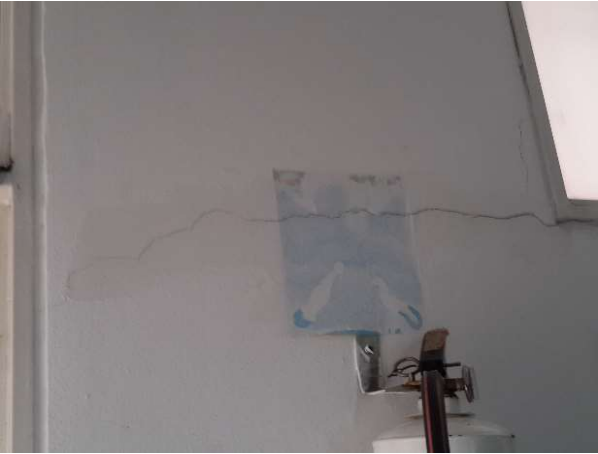
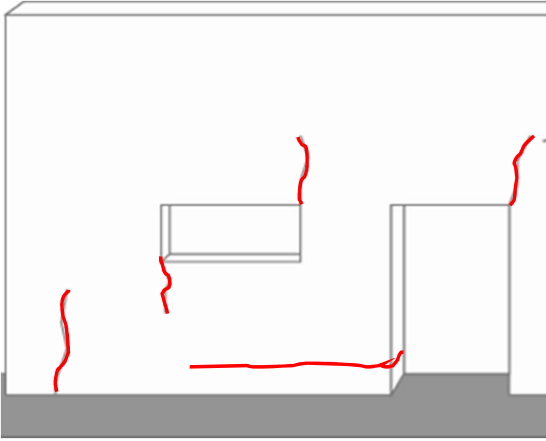
| | | | | GRADO DE LESION | SEVERO | X | OBSERVACIONES<br>Corresponde a una lesión como consecuencia de otro proceso |

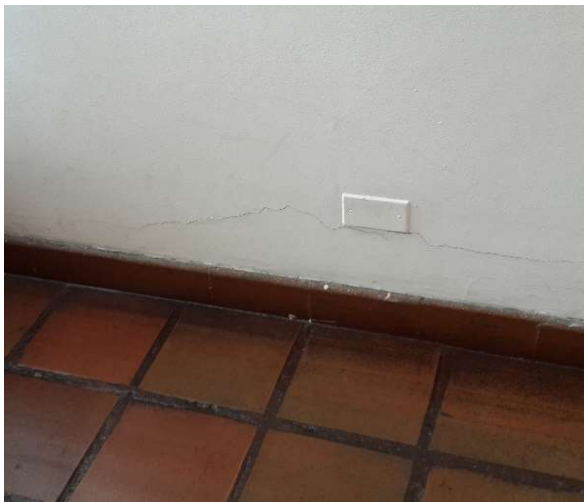
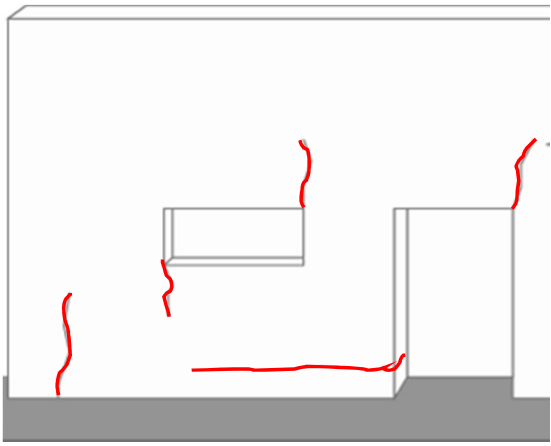
| | | | | GRADO DE LESION | SEVERO | X | OBSERVACIONES<br>Corresponde a una lesión como consecuencia de otro proceso |

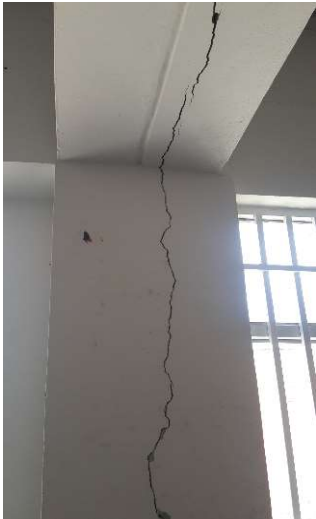
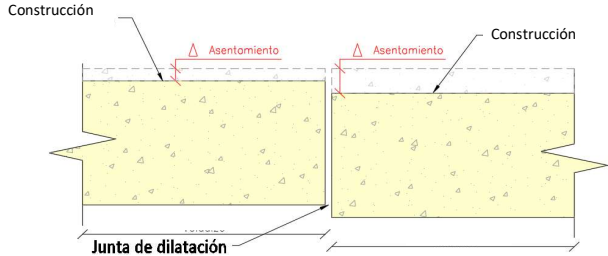
| | | | | GRADO DE LESION | SEVERO | OBSERVACIONES<br>Corresponde a una lesión como consecuencia de otro proceso | |

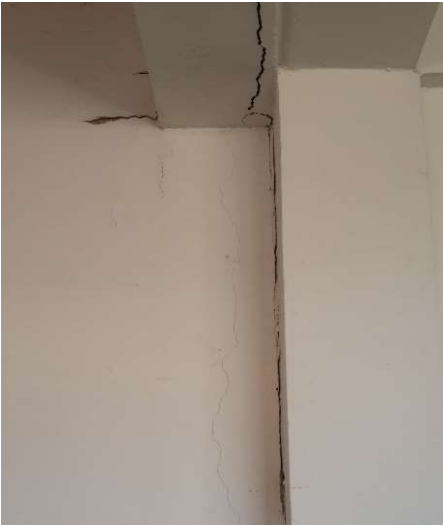
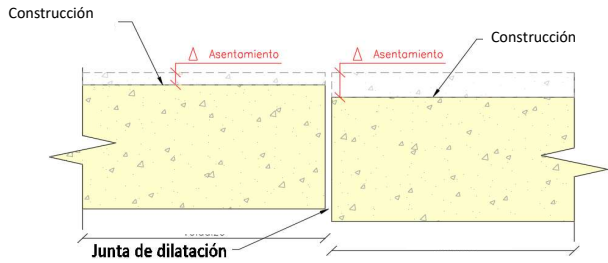
| | | | GRADO DE LESION | SEVERO | X | OBSERVACIONES<br>Corresponde a una lesión como consecuencia de otro proceso | |

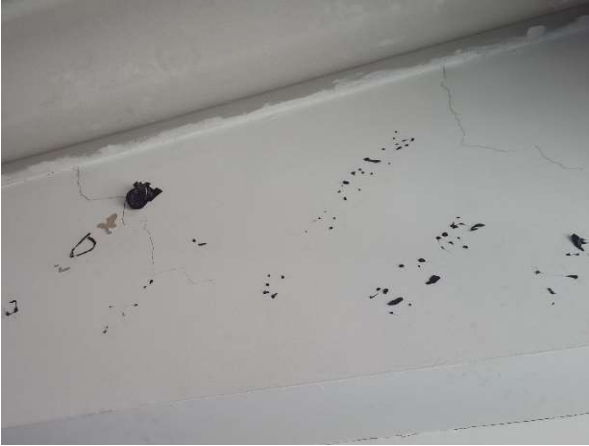
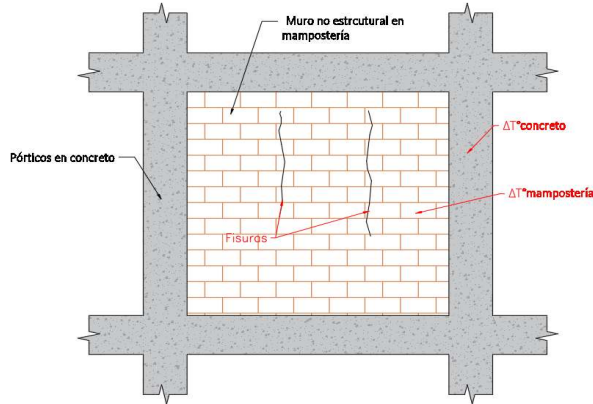
| | | | | GRADO DE LESION | SEVERO | OBSERVACIONES<br>Corresponde a una lesión como consecuencia de otro proceso | |
