| | <b>HISTORIA CLINICA</b> | ESPECIALIZACION EN PATOLOGIA DE LA<br>CONSTRUCCION | <b>CODIGO:</b> |

| <b>INFORMACION DEL ELEMENTO LESIONADO</b> | <b>ID</b> | <b>BLOQUE 2</b> |

**DESCRIPCION:** El bloque 2 corresponde a un tramo de parqueadero del conjunto residencial. Este bloque limita con el bloque 1 al occidente y con el bloque 3 al oriente.

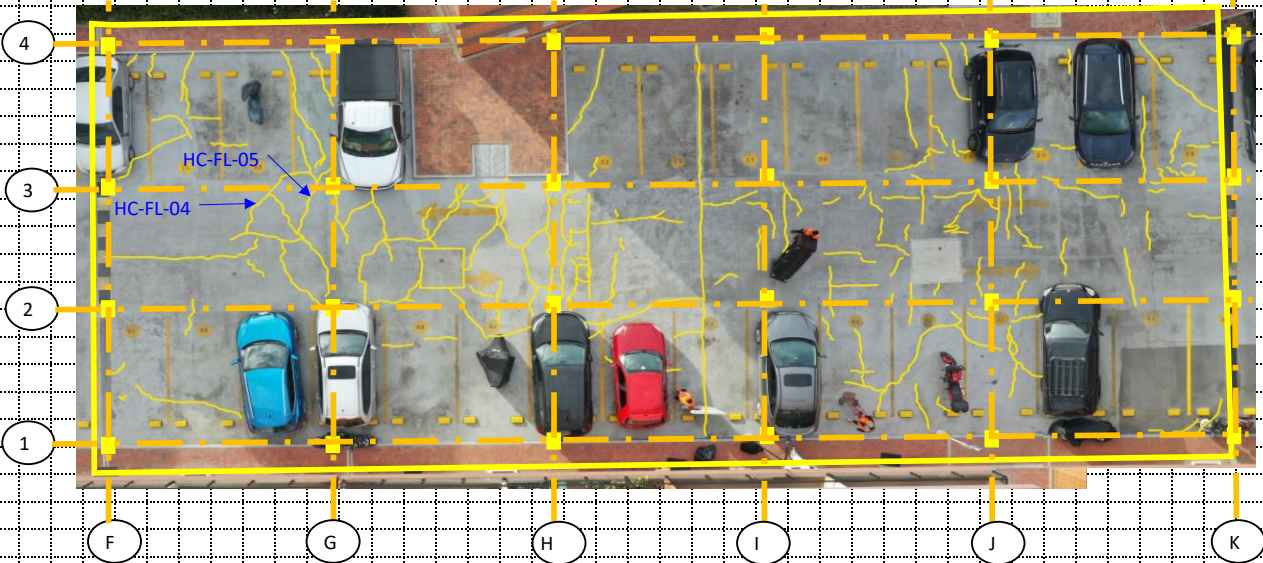
| MAPA DE GRIETAS Y FISURAS DEL ELEMENTO | |

| MAPA DE GRIETAS Y FISURAS DEL ELEMENTO | |
|---|---|
| FISURAS IDENTIFICADAS | Se localizan las fisuras más representativas y que se estudian como lesión |

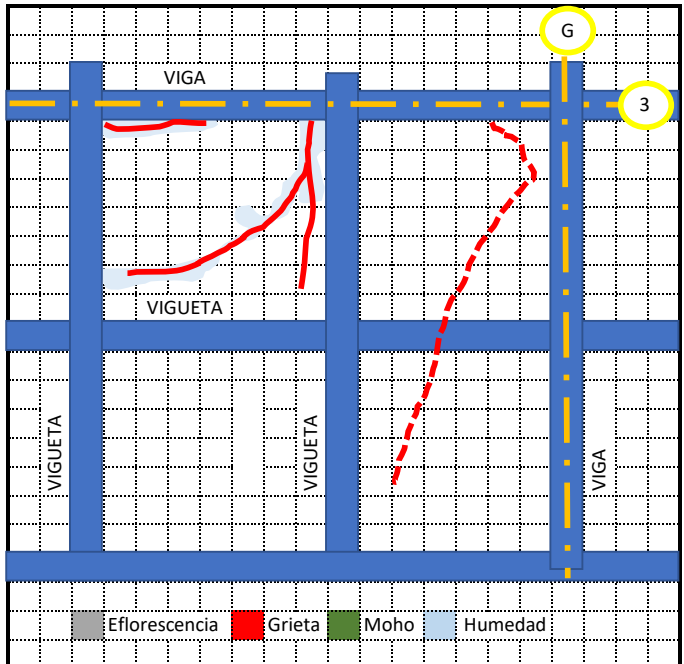
| INFORMACION DE LA LESION | | | |
|---|---|---|---|
| <b>DESCRIPCION:</b> Placa aérea con grietas y humedades con reparaciones parciales | | | |

| GRIETAS Y FISURAS | | | |
|---|---|---|---|
| <b>ESTADO ACTUAL:</b> Son tres grietas que atraviesan toda la placa sin realizarse un tratamiento específico para estas no parece muy antigua ya que no tiene presencia de eflorescencias ni moho a la fecha. | | | |

| ANÁLISIS DE LA LESION | |
|---|---|
| <b>ETIOLOGIA (CAUSA)</b><br>El patrón observado en las grietas no corresponde con una deformación por esfuerzos debidos a las cargas normales de este tipo de estructuras.<br><br>Teniendo en cuenta que no existe un patrón claro con todas las grietas se presume que tiene que ver con un problema de curado durante la construcción.<br><br>Otra alternativa podría ser que el ciclo de cambio de temperatura esté agrietando la placa con la ayuda de un mal posicionamiento del refuerzo o falta de este. Un síntoma que apoya esta hipótesis es que la placa continúa agrietándose. | <b>TRASCENDENCIA</b><br>Se considera que estas dos grietas no deberían evolucionar más allá de su estado actual teniendo en cuenta que muy probablemente se trató de problemas durante el curado de la placa.<br><br>Sin embargo, se propondrán ensayos para asegurar que no existe deficiencia en el refuerzo los materiales para descartar agrietamiento por esfuerzos que exceden la capacidad de la placa.<br><b>OBSERVACIONES</b> |

| DIAGNOSIS Y TRATAMIENTO | |
|---|--|
| <b>PRE-DIAGNOSTICO</b><br>Se crearon grietas probablemente por deficiente curado durante el fraguado la cual con el tiempo infiltró agua hacia el interior de los parqueaderos creando la humedad actual. | |

| DIAGNOSIS Y TRATAMIENTO | |
|---|--|
| <b>ENSAYOS PROPUESTOS</b><br>- Ferrocán para determinar la posición del refuerzo, separación y distribución uniforme.<br>- Núcleo para fallar a compresión y determinar la resistencia. | |

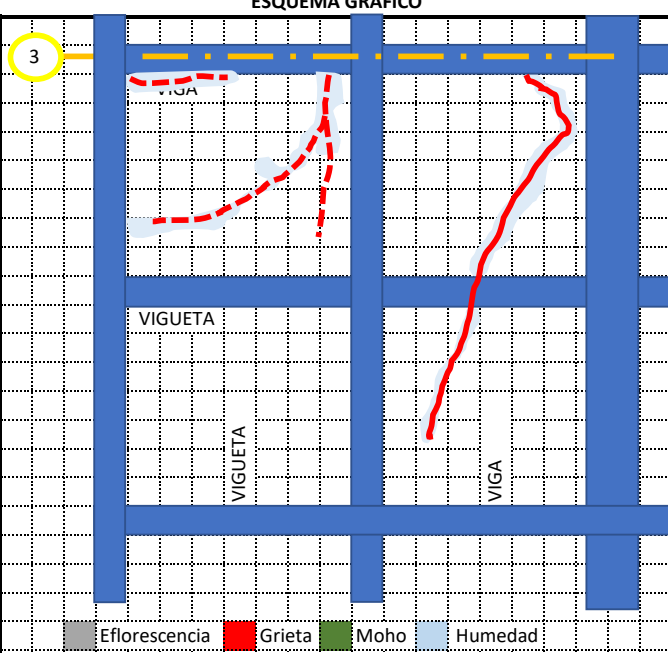
| INFORMACION DE LA LESION | | | |
|---|---|---|---|
| <b>DESCRIPCION:</b> Placa aérea con grietas, humedades y hongos | | | |

| GRIETAS Y FISURAS | | | |
|---|---|---|---|
| <b>ESTADO ACTUAL:</b> Es una grieta que atraviesa toda la placa sin realizarse un tratamiento específico para esta y relativamente nueva ya que no se observa moho y eflorescencias alrededor de la humedad de la grieta. | | | |

| ANÁLISIS DE LA LESION | |
|---|---|
| <b>ETIOLOGIA (CAUSA)</b><br>El patrón observado en las grietas no corresponde con una deformación por esfuerzos debidos a las cargas normales de este tipo de estructuras.<br><br>Teniendo en cuenta que no existe un patrón claro con todas las grietas se presume que tiene que ver con un problema de curado durante la construcción.<br><br>Otra alternativa podría ser el ciclo de cambio de temperatura esté agrietando la placa con la ayuda de un mal posicionamiento del refuerzo o falta de este. Un síntoma que apoya esta hipótesis es que la placa continúa agrietándose. | <b>TRASCENDENCIA</b><br>Se considera que estas grietas no deberían evolucionar más allá de su estado actual teniendo en cuenta que muy probablemente se trató de problemas durante el curado de la placa.<br><br>Sin embargo, se propondrán ensayos para asegurar que no existe deficiencia en el refuerzo ni en los materiales para descartar agrietamiento por esfuerzos que exceden la capacidad de la placa.<br><br><b>OBSERVACIONES</b><br><br><br><br><br><br><br><br> |

| DIAGNOSIS Y TRATAMIENTO | |
|---|--|
| <b>PRE-DIAGNOSTICO</b><br>Se crearon grietas probablemente por deficiente curado durante el fraguado las cuales con el tiempo infiltraron agua hacia el interior de los parqueaderos creando la humedad actual. Es difícil determinar por medio de una inspección visual el origen de la fluorescencia. | |

| DIAGNOSIS Y TRATAMIENTO | |
|---|--|
| <b>ENSAYOS PROPUESTOS</b><br>- Ferrocán para determinar la posición del refuerzo, separación y distribución uniforme.<br>- Núcleo para fallar a compresión y determinar la resistencia.<br>- Estudio a la composición del cemento para determinar la composición y contenido de sales para descartar eflorescencias por la composición del concreto. | |
