**TRABAJO PROFESIONAL INTEGRADO - TPI**

**“ESTUDIO PATOLÓGICO Y PROPUESTA DE INTERVENCIÓN DE LA CASA ÁVILA  
UBICADA EN EL BARRIO TUNJUELITO EN LA CIUDAD DE BOGOTÁ”.**

**UNIVERSIDAD SANTO TOMÁS**

**Programa de Especialización en Patología de la Construcción**

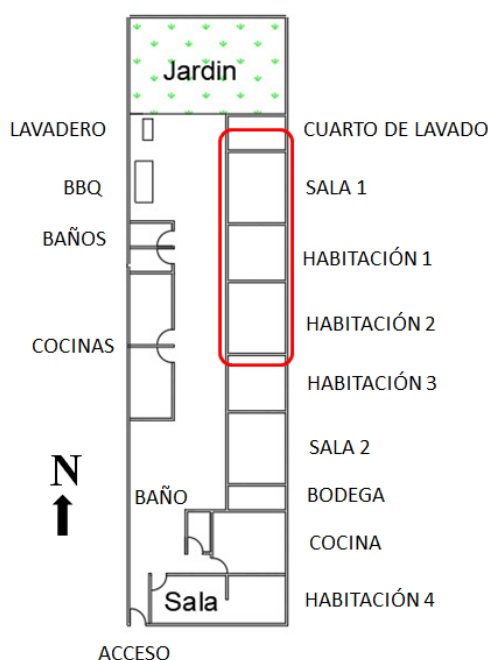
#### Figura 9.

Todas las labores de inspección, levantamiento de daños y demás de la casa Ávila, se centraron en la zona norte de la vivienda.

*Localización general de las lesiones.*

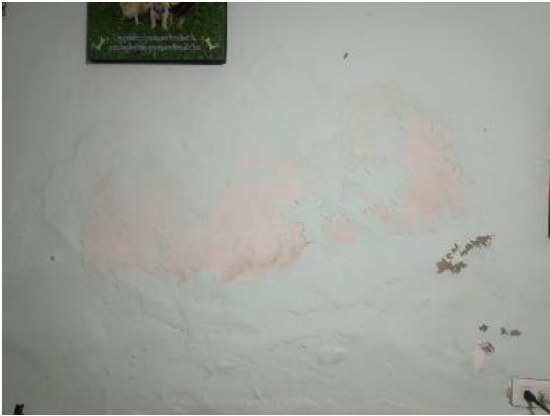
| <b>Tipo de lesión</b> | física | <b>Registro fotográfico</b><br><br><b>Muro 1.</b><br> |
| <b>Calificación</b> | Leve | |
| <b>Observaciones Generales</b> | Muro construido en mampostería recocida tipo ladrillo, con mortero de pega, terminado de pañete y pintura. Se evidencia bastante humedad capilar, las piezas en general no presentan erosión. | |

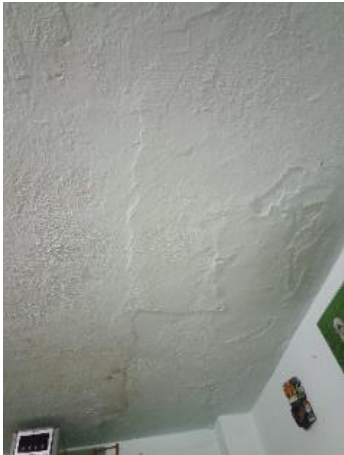
| <b>Tipo de lesión</b> | física - mecánica | <b>Registro fotográfico</b><br><br><b>Placa.</b><br> |
| <b>Calificación</b> | Medio | |
| <b>Observaciones Generales</b> | Placa construida en concreto aligerado con casetón de guadua y cubierta de tejas de asbesto-cemento. Se evidencia fisuración, humedad por condensación por lo que se evidencia zonas con abombamiento y manchas. | |

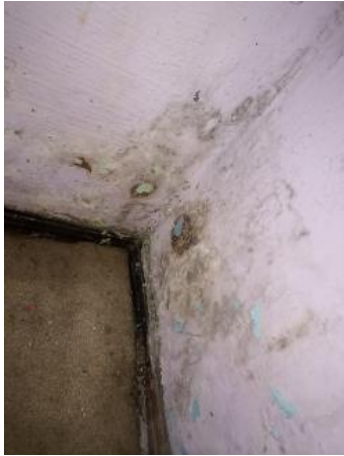
| <b>Tipo de lesión</b> | física - química - mecánica - biológica | <b>Registro fotográfico</b><br><br><b>Muro 2.</b> |
| <b>Calificación</b> | Medio | |
| <b>Observaciones Generales</b> | Muro construido en mampostería recocida tipo ladrillo, con mortero de pega, terminado de pañete y pintura. Se evidencia bastante humedad por capilar así mismo se percibe al tacto, presencia de hongo y desprendimiento de la parte superficial del muro. | |

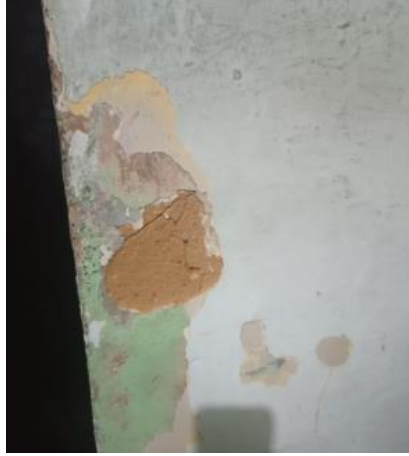
| <b>Tipo de lesión</b> | física - química - mecánica | <b>Registro fotográfico</b><br><br><b>Muro 2.</b> |
| <b>Calificación</b> | Medio | |
| <b>Observaciones Generales</b> | Muro construido en mampostería recocida tipo ladrillo, con mortero de pega, terminado de pañete y pintura. Se evidencia humedad por condensación fuerte, hay pérdida de elementos, también se evidencia suciedad y presencia de hongos. | |

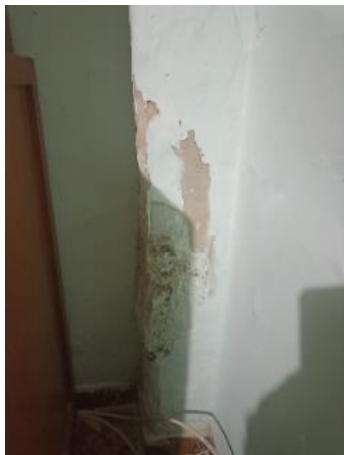
| <b>Tipo de lesión</b> | física - química - mecánica - biológica | <b>Registro fotográfico</b><br><br><b>Columna 1.</b><br> |
| <b>Calificación</b> | Medio | |
| <b>Observaciones Generales</b> | Columna construida en mampostería recocida tipo ladrillo, con mortero de pega y terminado de pañete y pintura. Se evidencia pérdida de elemento por humedad causada por capilaridad, hay presencia de hongos. | |
