**APOYO EN LA SUPERVISIÓN DE OBRAS A CARGO DE LA SECRETARÍA DE  
INFRAESTRUCTURA DE TUNJA**

**UNIVERSIDAD SANTO TOMÁS**

**Trabajo de grado para optar el título de Ingeniera Civil**

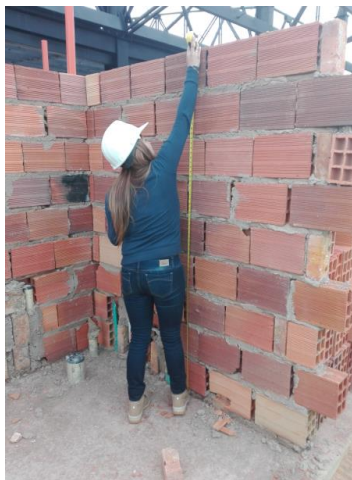
### **Ilustración 17. Muros en Mampostería – Bloque No 5**

Como se mencionó previamente, se realizó la construcción de muros en mampostería a una altura de 2.70 metros en bloque No 5, armado de vigas y columnas. Como parte de la supervisión se verificó la adecuada disposición de las plomadas (ver ilustración 17), la correcta disposición de las pegas, la instalación de los grafiles para los cuales se debía verificar cada 3 hiladas y finalmente la colocación de los aceros, comprobando las especificaciones de planos y demás exigencias reglamentarias.

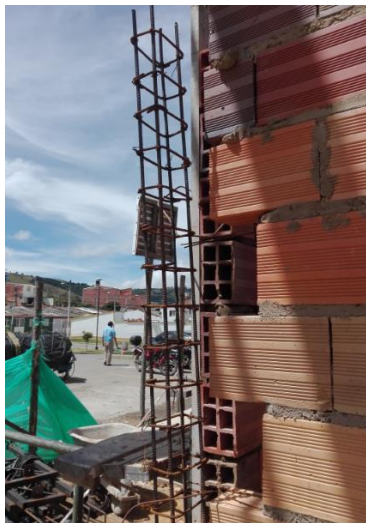
### **Ilustración 18. Flejes en la misma dirección.**

En el proceso de verificación, se encuentra que el armado de vigas y columnas no cumple con los diseños estructurales estipulados en la NSR-10, en el título C.7.10.5.6, planteados por los profesionales debido a que los flejes estaban siendo colocados en la misma dirección (ver ilustración 18) y no como lo exige la norma y los diseños. De esta manera, se acude a los Ingenieros residentes, para recomendar que realicen las correcciones necesarias y de esta forma se cambie el armado de los mismos.

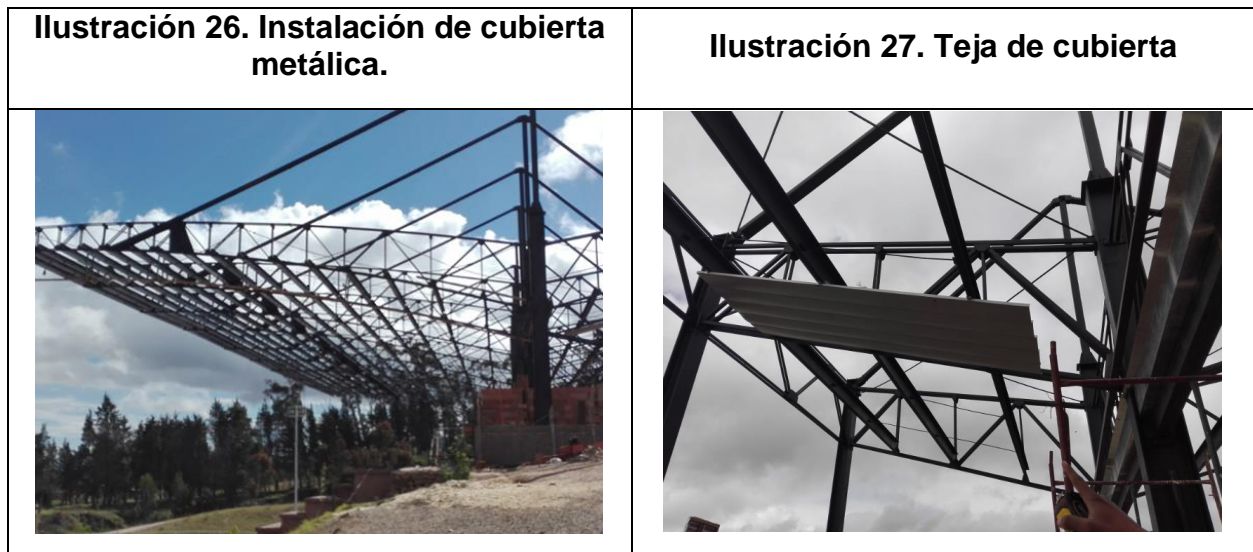
Sin embargo, debido a la temporada de lluvia en la que se encontraba la ciudad de Tunja, se presentaron varias infiltraciones luego de haber sido instaladas las tejas de la cubierta, por lo que fue necesario retirar y volver a colocarlas en un nivel un poco más bajo para dar dirección al agua y evitar nuevos daños.

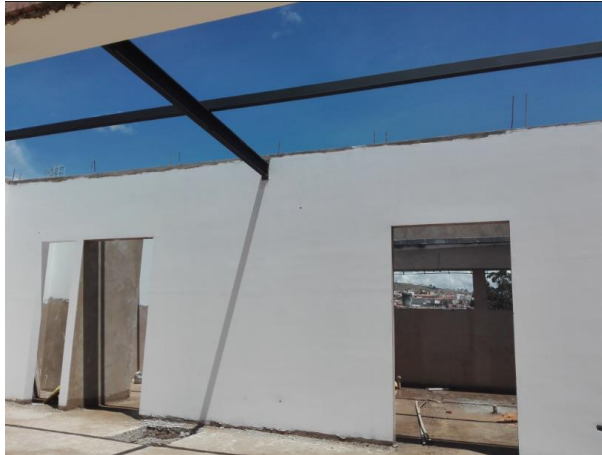
### **Ilustración 28. Pañete de muros.**

Por último, se verificó que los pañetes estén correctamente adheridos al muro de mampostería, para evitar posibles fisuras y colapsos, afectando a los usuarios; para esto se hizo un recorrido verificando que no existan “cocos” en las superficies de los muros, ver ilustración 28.

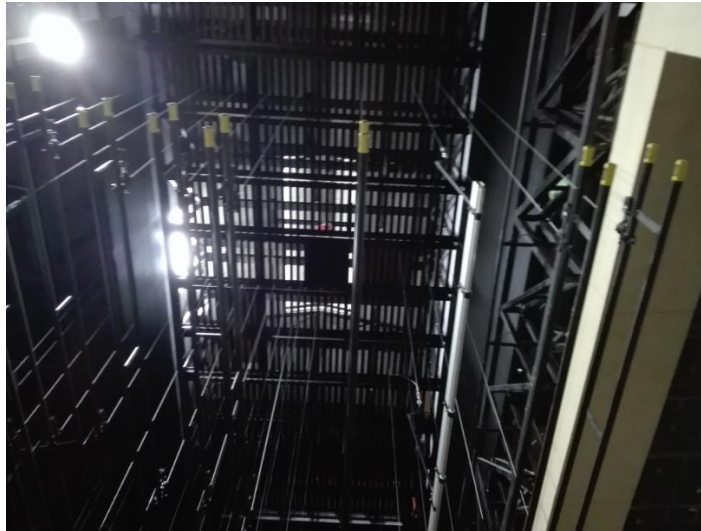
### **Ilustración 29. Montaje de estructura metálica.**

Se supervisó la calidad de los elementos que conforman la estructura metálica, revisando que las conexiones se encontraran completamente soldadas y que cumplieran con el tipo de soldadura diseñada, que en este caso correspondía a soldadura acanalada y en filete. Además, se verificó que los perfiles tubulares correspondieran al diseño realizado por los profesionales y se encontraran en perfecto estado y que la conexiones fueran consistentes.

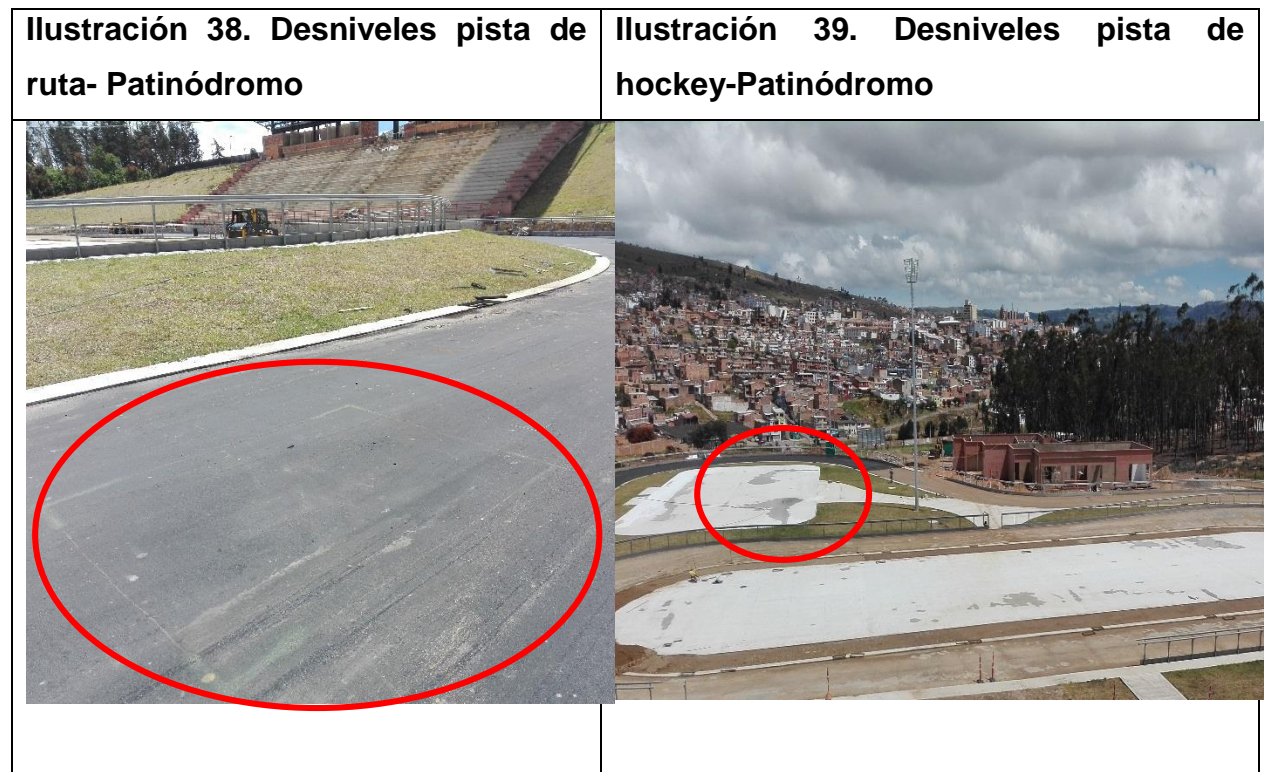
los interventores no exigían. Además de realizar requerimientos a los Ingenieros residentes, debido a que se encontraron actividades mal ejecutadas, como el flejado de vigas y columnas con medidas que no correspondían con los diseños estructurales, ni con la disposición de estos flejes teniendo en cuenta la NRS 10 en el título C.7.105.6 y el proceso constructivo para prever futuras fallas en la estructura, la no realización del ensayo de densidades a toda la pista de patinaje, la adecuada instalación de las barandas de la gradería y de la pista conforme lo establece Fedepatín, se hicieron observaciones respecto a desniveles, empozamiento de agua en las pistas de ruta y hockey tal como se muestra en las ilustraciones 38 y 39, la mala compactación en la capa asfáltica de la pista de ruta y los niveles de mampostería del módulo 1 del Patinódromo.
