**PROYECTO DE APLICACIÓN EN TEMÁTICAS DE INGENIERÍA
PLAN DE MANTENIMIENTO PARA ESTRUCTURAS DE PAVIMENTO
MEDIANTE LA INSPECCIÓN VISUAL DE DAÑOS EN 5 VÍAS DE LA CIUDAD
DE VILLAVICENCIO – META**

**UNIVERSIDAD SANTO TOMÁS
FACULTAD DE INGENIERÍA CIVIL
VILLAVICENCIO
2020**

Documento final presentado como opción de grado para optar al título profesional
de ingeniero civil

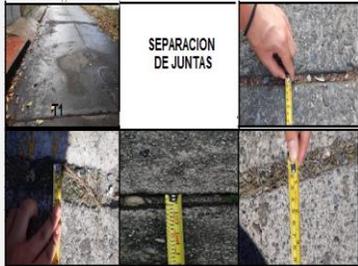
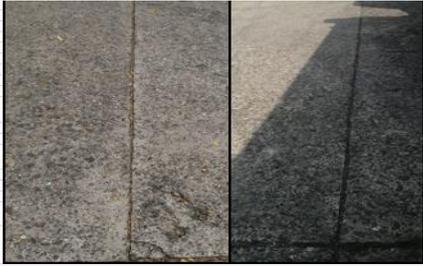
SEPARACION DE JUNTAS (SJ)	
DESCRIPCIÓN	POSIBLES CAUSAS
Abertura en la junta longitudinal del pavimento	<ul style="list-style-type: none"> ❖ Contracción o expansión diferencial de losas debido a la ausencia de barras de anclaje entre carriles adyacentes. ❖ Desplazamiento lateral de las losas motivado por un asentamiento diferencial de la subrasante. ❖ Ausencia de bermas. ❖ Asentamiento diferencial de la subrasante
ZONAS AFECTADAS	
CALLE 7B entre CRA 41-47	CRA 45 entre CALLE 7-11

TRAMO: T1,T2,T3,T4 y T5	TRAMO: T1 y T2
SOLUCIÓN	
SELLADO DE JUNTAS EN PAVIMENTO RÍGIDO	
<ul style="list-style-type: none"> ❖ Realizar limpieza del material suelto del área que va a hacer sellada. ❖ Limpiar las paredes de las juntas, utilizando compresor o bombas de alta presión. ❖ Secar la junta, utilizando un compresor de aire. ❖ Colocar cordón de respaldo, si es necesario en la longitud afectada. Este cordón deberá ser de espuma de polietileno extruida de celda cerrada y de diámetro aproximadamente 25% mayor que el ancho de la caja de la junta. ❖ Aplicar el sello en la longitud afectada, el cual se podrá aplicar en frío (silicona) o en caliente (materiales asfálticos). El tipo de silicona a aplicar deberá ser el estipulado en la tabla 500.7 del artículo INV.-E 500.07 de las especificaciones generales de la construcción de carreteras 2007 del INVIAS.

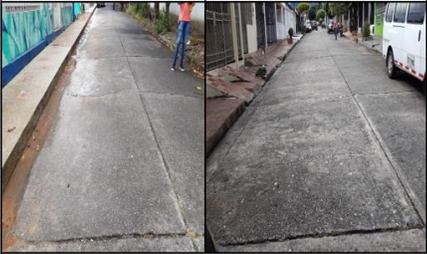
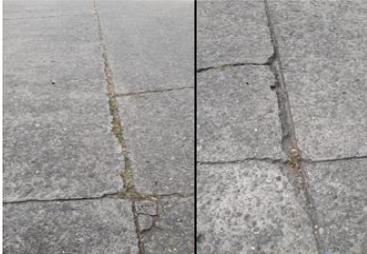
TRAMO: T1 y T4	TRAMO: T1 y T3
POSIBLES CAUSAS	
<ul style="list-style-type: none"> ❖ Endurecimiento del sello. ❖ Pérdida de adherencia entre el sello y la placa. ❖ Pérdida de sello. ❖ Extrusión del material del sello. ❖ Incrustación de material incompresible. ❖ Crecimiento de la vegetación 	
SOLUCIÓN	
SELLADO DE JUNTAS EN PAVIMENTO RÍGIDO	
<ul style="list-style-type: none"> ❖ Realizar limpieza del material suelto del área que va a hacer sellada. ❖ Limpiar las paredes de las juntas, utilizando compresor o bombas de alta presión. ❖ Secar la junta, utilizando un compresor de aire. ❖ Colocar cordón de respaldo, si es necesario en la longitud afectada. Este cordón deberá ser de espuma de polietileno extruida de celda cerrada y de diámetro aproximadamente 25% mayor que el ancho de la caja de la junta. ❖ Aplicar el sello en la longitud afectada, el cual se podrá aplicar en frío (silicona) o en caliente (materiales asfálticos). El tipo de silicona a aplicar deberá ser el estipulado en la tabla 500.7 del artículo INV.-E 500.07 de las especificaciones generales de la construcción de carreteras 2007 del INVIAS.

REEMPLAZO DE LOSAS	
<ul style="list-style-type: none"> ❖ Demoler la losa manual o mecánicamente. ❖ Retirar los bloques de la losa fracturada. ❖ Reconformación y compactación de la sub-base, luego se realiza una limpieza de las caras adyacentes de las losas expuestas con el fin de eliminar cualquier residuo suelto. ❖ Se funde el concreto con la misma resistencia y espesor de las losas existentes. 	
DETERIORO DEL SELLO (DS)	
DESCRIPCIÓN	POSIBLES CAUSAS
Desprendimiento o rompimiento del sello de las juntas longitudinales o transversales, que permiten la entrada de material incompresible o infiltración de agua superficial.	<ul style="list-style-type: none"> ❖ Endurecimiento del sello. ❖ Pérdida de adherencia entre el sello y la placa. ❖ Pérdida de sello. ❖ Extrusión del material del sello. ❖ Incrustación de material incompresible. ❖ Crecimiento de la vegetación
ZONAS AFECTADAS	
Calle 7B entre CRA 41-47	CRA 45 entre calle 7-11

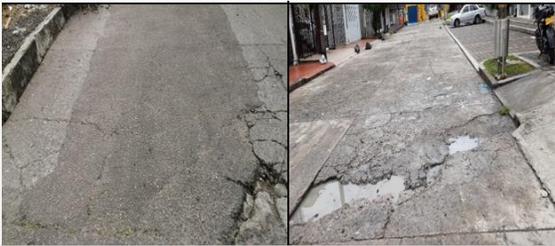
ZONAS AFECTADAS			
CRA 40 entre 44-49		CRA 45 entre calle 7-11

TRAMO: T2 y T3		TRAMO: T2 y T3
SOLUCIÓN		
PARCHEO EN PAVIMENTO DE CONCRETO HIDRÁULICO		
<ul style="list-style-type: none"> ❖ Determinar los límites de la zona que se va a reparar, los límites del área a reparar se debe extender entre 8 cm a 10 cm más. ❖ Delimitar las áreas a reparar, definiendo áreas cuadradas o rectangulares. ❖ Retirar el concreto suelto o desprendido, realizar el corte en el área delimitada, el corte debe ser tener una profundidad mínima de 4 cm y máxima del espesor de la losa. ❖ Limpiar las caras expuestas del concreto, con un chorro de arena a presión. ❖ Compactar el fondo de la excavación en un espesor mínimo de 15 cm seguido aplicar el riego de liga. ❖ Colocar la mezcla asfáltica. ❖ Compactar la mezcla y asegurar que la mezcla compactada quede a nivel con la superficie circundante. 		
ESCALONAMIENTO DE JUNTAS (EJ)		
DESCRIPCIÓN	Calle 10	POSIBLES CAUSAS
Falla provocada por el tránsito que corresponde a un desnivel de la losa en su junta con respecto a una losa vecina.

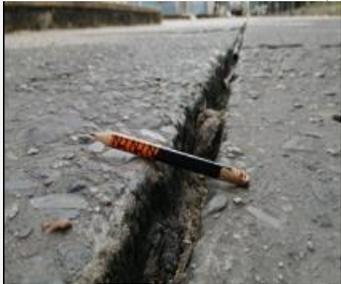
<ul style="list-style-type: none"> ❖ Deficiencia en el traspaso de cargas entre las losas o trozos de losas. ❖ Erosión de la base en las inmediaciones de la junta o grieta. ❖ Asentamiento diferencial de la sub-base o sub-rasante. ❖ Falta de capacidad de soporte de la sub-rasante.

TRAMO: T6	
SOLUCIÓN		
REPARACIÓN DE LOSA Y/O CONSTRUCCIÓN DE LOSAS DE MENOR TAMAÑO		
<ul style="list-style-type: none"> ❖ Recortar las losas existentes entre 0,5 a 1,0 m según sea necesario mediante una maquina cortadora. ❖ Retirar el trozo afectado de losa de todas las losas afectadas y limpiar su superficie. ❖ Restaurar las capas subyacentes a la losa de concreto. ❖ Realizar su adecuado refuerzo con el fin de fundir el concreto. ❖ Dilatar las juntas con el fin de evitar transferencias. 		
MANTENIMIENTO ALTERNATIVO

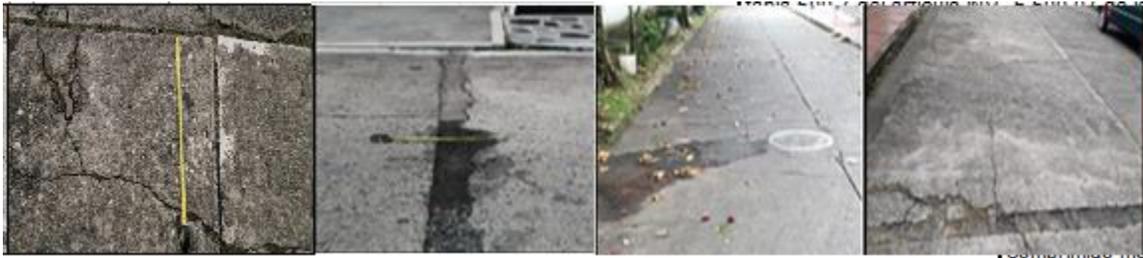
Figura 9.1. Daños Calle 7b entre las carreras 41 - 47b

- **Calle 7b entre las carreras 41 - 47b:** Esta calle presenta un pavimento totalmente rígido. Con el registro y procesamiento de los daños se puede evidenciar que, de las 204 placas construidas, 189 están afectadas por algún tipo de daño de severidad media o alta, representando un 92.6% de afectación, por tal motivo se puede deducir que esta vía necesita de una intervención inmediata para mejorar su transitabilidad. Los daños más frecuentes que se encuentran en las losas con severidad alta son los daños en las juntas (deterioro del sello, separación de juntas y desportillamiento) que representan el 34,3% y la mayor incomodidad para los usuarios que transitan por esta vía. Y, en segundo lugar, con severidad media las grietas en bloque (24.1%).

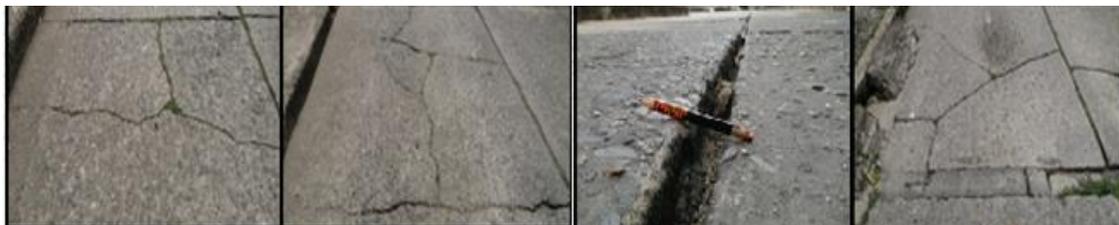
Figura 9.2. Daños Calle 10 entre las carreras 39 – 47e
Fuente: Propia, 2020

- **Calle 10 entre las carreras 39 – 47e:** Con la inspección del pavimento rígido, se evidencia que el 94% de las placas construidas en esta calle están afectadas por algún tipo de daño de severidad alta o media, por lo tanto, se puede inferir que este pavimento necesita de una intervención vial inmediata, en donde la falla más común de severidad alta son las grietas en bloque con un 17,6%, seguido de la separación de juntas con un 16,32%. Es de resaltar que esta vía presenta en su totalidad de tramos valores altos de porcentajes de placas afectadas respecto losas construidas; de los siete tramos, los tramos 5 y 7, presentan daños de severidad alto y medio en todas sus losas construidas, mientras que el tramo 3 es el menos afectado presentando un el menos afectado solo un 81%.

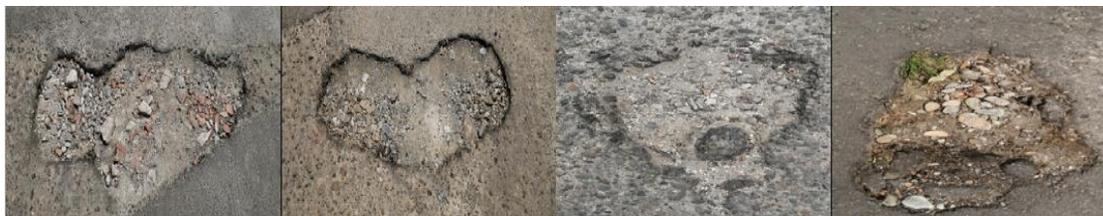
Figura 9.3. Daños Calle 12 entre las carreras 44^a – 47^a
Fuente: Propia, 2020

- **Calle 12 entre las carreras 44^a – 47^a:** La calle 12 cuenta con un pavimento totalmente flexible, fue dividida en 8 tramos. En donde el tramo más afectado es el número cinco, con un área total de afectación de 225 m², seguido de los tramos dos y tres con un total de afectación de 195 m² cada uno y del tramo ocho con 184,32 m², luego se puede observar que el tramo menos afectado es el número siete con un área total de afectación de 152,1 m². De igual forma, se puede evidenciar que el daño más frecuente que se presenta de severidad alta son los baches .y severidad baja y media en el pavimento son los parches.

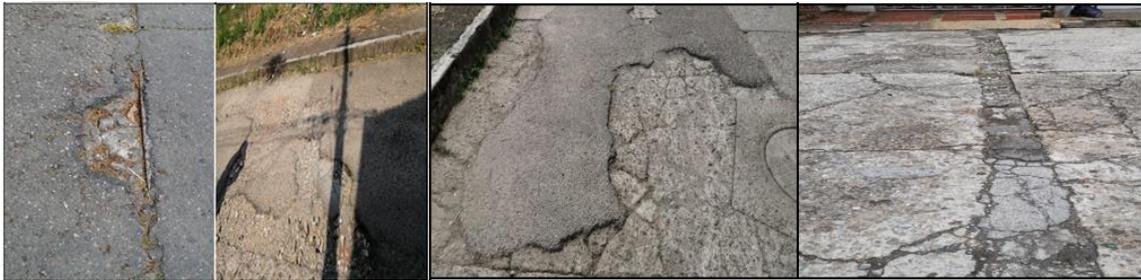
Figura 9.4. Carrera 40 entre las calles 44 – 49
Fuente: Propia, 2020

- **Carrera 40 entre las calles 44 – 49 barrios La Esmeralda:** En esta vía, se evidencia los dos tipos de pavimento; rígido, con una extensión de 173m y pavimento flexible de 160m para un total de 333m.

área total de 17,5 m². De igual manera se puede evidenciar que el total de área afectada por los diversos tipos de daños que se presentan en este pavimento de severidad alta y media es de 56,5 m²

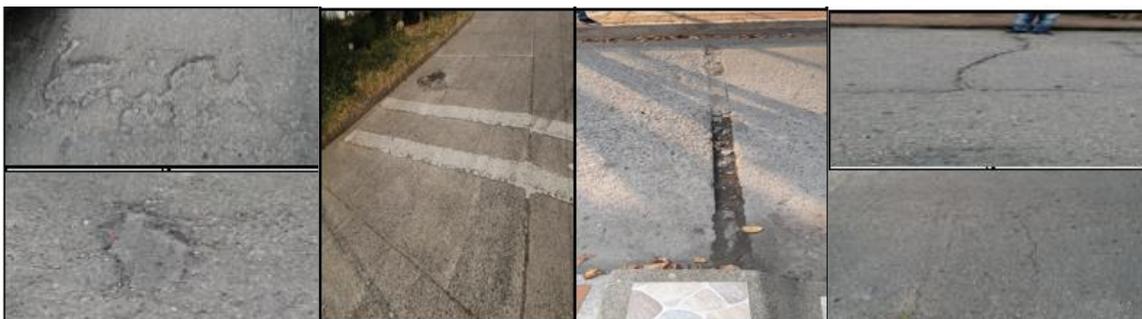
Figura 9.5. Carrera 45a entre las calles 7b – 11
Fuente: Propia, 2020

En cuanto al pavimento flexible, presenta algún tipo de daño de severidad media y alta en toda su extensión, siendo el primer tramo (T1), el más afectado, con un porcentaje de afectación del 3.45%. Los parches son la falla más frecuente que se encuentran en la carpeta de rodadura, los cuales presentan una severidad media, el daño más severo que presenta la estructura del pavimento son los baches ya que presentan una gran incomodidad para los conductores.
