PASANTÍA COMO AUXILIAR DE INGENIERÍA, SECRETARIA DE  
INFRAESTRUCTURA MUNICIPIO DE NOBSA- BOYACÁ.

UNIVERSIDAD SANTO TOMAS  
DIVISIÓN DE INGENIERÍAS Y ARQUITECTURA  
FACULTAD DE INGENIERÍA CIVIL  
TUNJA  
2020

(Leyenda). Pasantía para optar por el título de Ingeniero Civil.

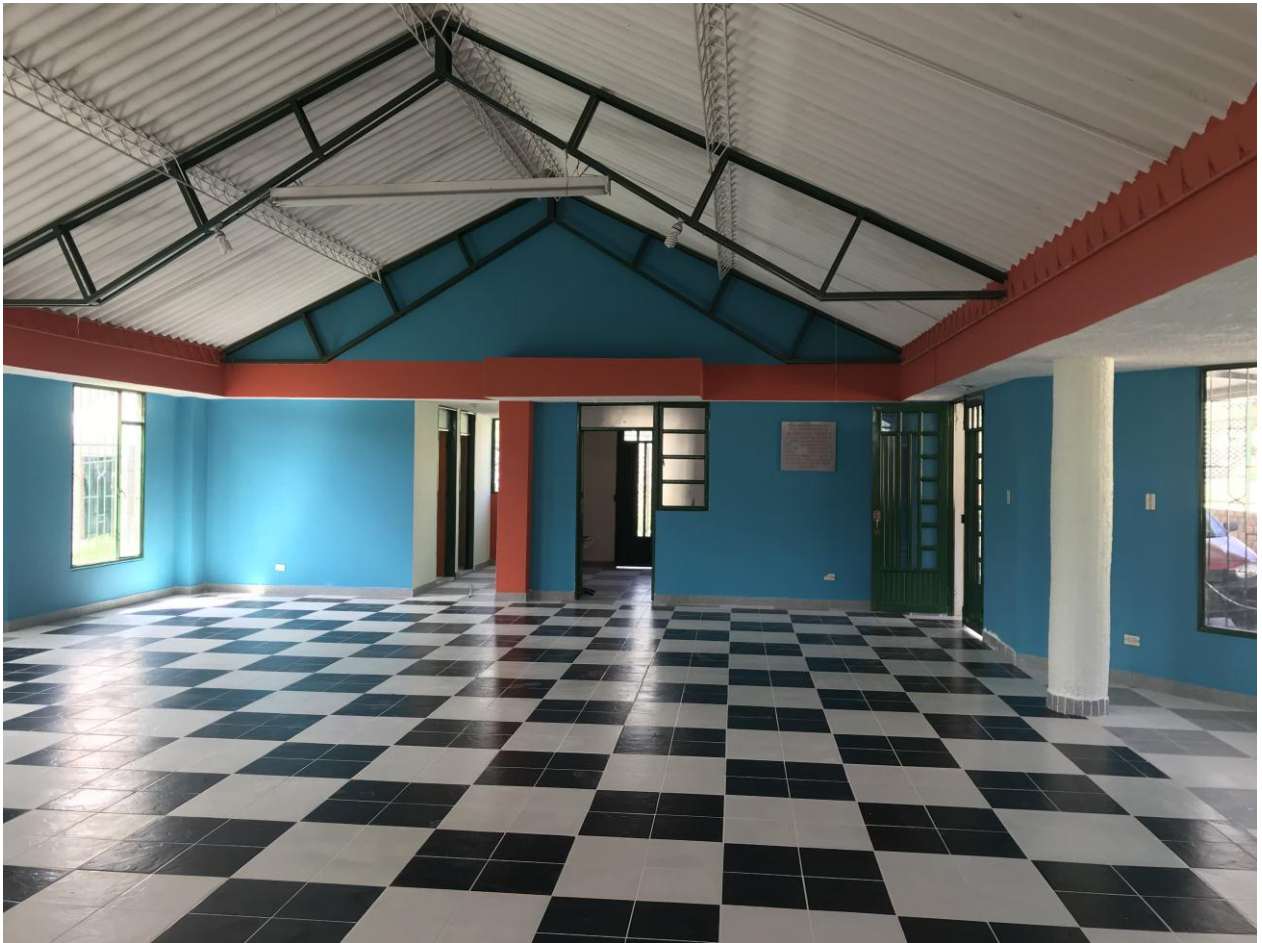
Imagen 1. Enchape y pintura salón comunal Bonza

Durante el proceso de ejecución de la obra se vinieron presentando imprevistos de obra, durante el proceso de demolición las columnas se tenían estipulados quince (15) centímetros debido al concreto de mala calidad con el que fueron construidas algunas columnas fue necesario demoler en su totalidad y construir de nuevo la columna, el siguiente imprevisto que se presentó el daño de la baldosa del salón, debido a la humedad que presenta el terreno al estar cerca de un rio por lo que nace la necesidad de cambiar la baldosa el problema que se presenta técnicamente al no poder elevar el contrato de la mínima cuantía veintitrés millones ochocientos (\$ 23.800.000). es por

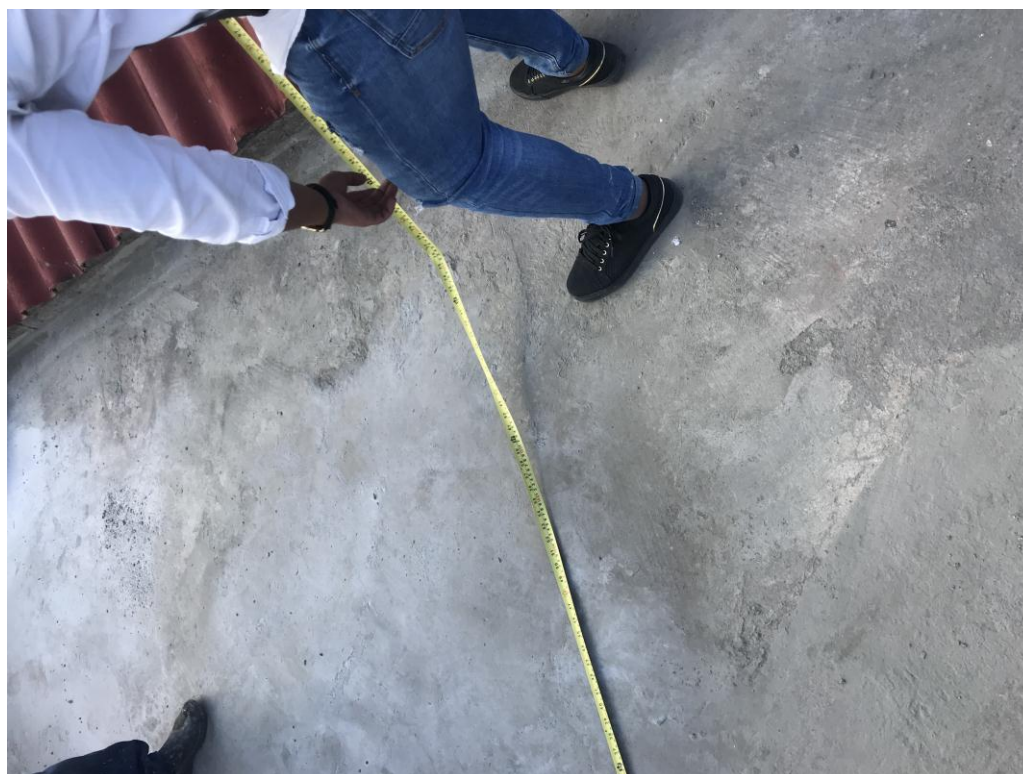
balance de obra cantidades mayores o cantidades menores con fin de saber cuál sería el saldo a liberar a favor del municipio, donde todo se encuentra en cumplimiento al modificadorio del contrato, revisando que el informe cumpliera con cada uno de los ítems que requería el check list, donde se pide relación de personal, relación de dotación al personal de obra, pago de planillas, seguridad y pensión, pago de Comfaboy, pago de estampilla,, pago de Sena, certificación de rendimientos financieros, amortización del anticipo, actualización de pólizas junto a la resolución de aprobación de pólizas, memorias de cantidades ejecutadas, balance de obra y presupuesto de obra. Previamente revisado cada uno de los ítems se procede a realizar acta de recibo final junto al informe final realizado por la supervisión según el formato propuesto por el Municipio de Nobsa finalmente se realiza el acta de liquidación para el pago del 50% restante de obra.

Imagen 2. Medición cantidades de obra ejecutadas.

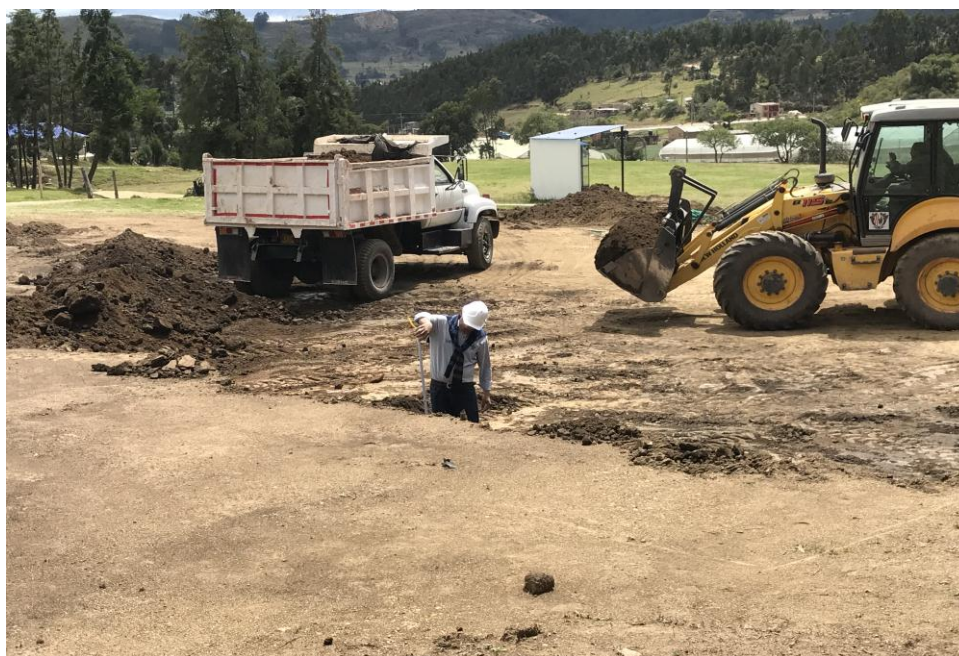
Para dar inicio al proyecto fue necesario realizar una excavación con los niveles que se dieron con topografía debido a la pendiente en el que se encontraba el terreno, la excavación se realizó por parte del municipio excluyendo así este ítem del presupuesto y las cantidades contratadas debido al corto presupuesto que había para educación en convenio con Infraestructura, la excavación duro alrededor de dos semanas debido a que se debió replantear los niveles de topografía de la mesa de trabajo puesto que por sugerencia de la supervisión se debía garantizar el talud en donde colindaba la construcción de la cancha inicialmente la cancha tenia medidas de treinta y dos metros por diecinueve metros (32x19), por lo que fue necesario aumentar al replanteo un metro más en cada lado para el trabajo e instalación de la placa de concreto. La excavación y el retiro de material tarde dos semanas debido a la poca maquinaria de carga prestada por el Municipio.

Imagen 3. Excavación cancha múltiple Ucuaca

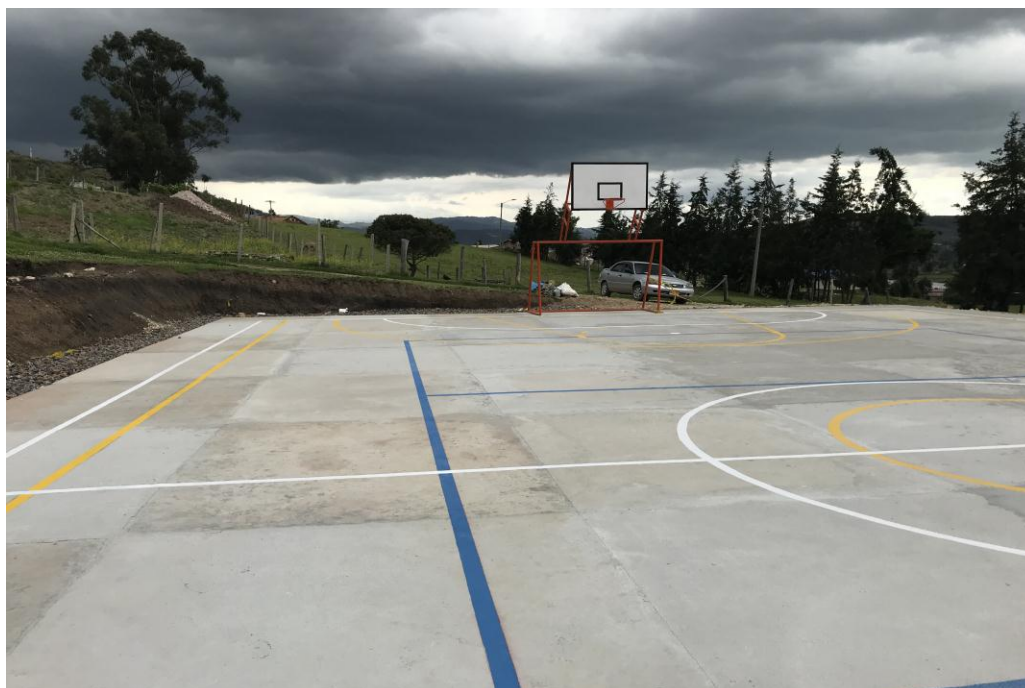
Durante el proceso de construcción se llevó el control estricto de cada uno de los ítems que se encontraban contratados, en el suministro de material de afirmado se debe realizar una modificación debido a que la parte inferior se encontró un desnivel debido a la última sección excavada que fue realizada por la empresa de servicios públicos para retiro de material la capa vegetal, para garantizar el pago del exceso de material se debió realizar un modificadorio a las cantidades.

Previamente al modificadorio se debió realizar un análisis si era pertinente disminuir la cantidad de acero que sería utilizar la transferencia de carga dejando únicamente el acero de carga en la parte que colinda con el talud para proteger la placa de concreto, de igual forma fue necesario incluir ítems no previstos para la construcción de un filtro que proteja la placa de erosión y nos garantice el buen funcionamiento y comportamiento de la placa de concreto.

Imagen 4. Construcción cancha múltiple Ucuaca

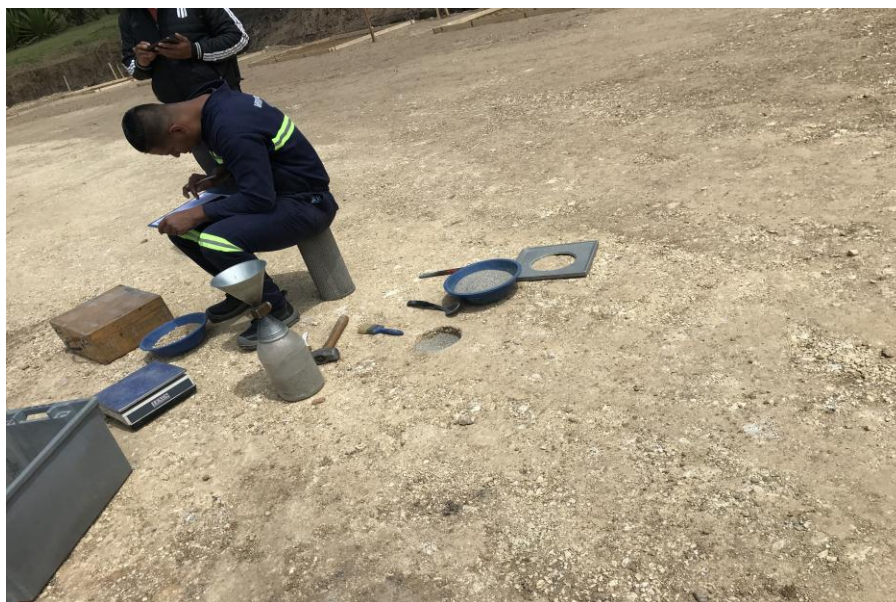
Durante el proceso constructivo de la obra, fue necesaria la inspección técnica de la obra de sus materiales, comenzando por el material de afirmado según el contrato el ítem especificaba que debía tener un índice plástico menor al 9%, y el compactado al 95% proctor, es por esto que se realizaron pruebas de laboratorio in-situ para verificar el cumplimiento de densidades y especificaciones dadas<sup>2</sup>. Al concreto se realizaron ensayos de resistencia para verificar el cumplimiento de los tres mil (3000) PSI, donde estos ensayos fueron dados a disposición de la supervisión donde cumple perfectamente cada una de las condiciones, se verifica el diámetro de la malla electro soldada de 6 mm se verifican los traslapos de la malla y el acero de refuerzo que se debía colocar en la sección recomendada.

Imagen 5. Toma de densidades

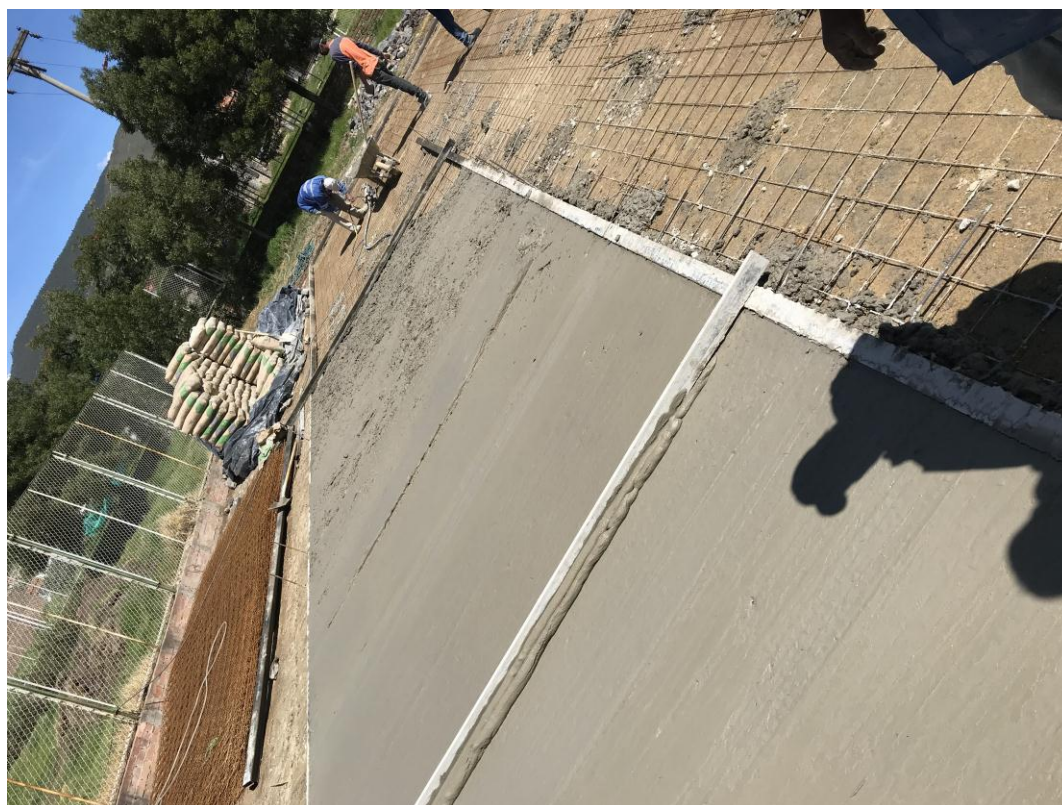
Al realizar la revisión minuciosa de las cantidades nos encontramos con el no cumplimiento de los aceros de transferencia de carga entre placa y placa por lo cual el

contratista debió corregir y colocar los pasadores cada treinta (30) centímetros según lo diseñado, otro error encontrado en la revisión de las cantidades de obra fue el espesor de la placa nos encontramos al inicio de la fundida con una placa de siete (7) centímetros de espesor por lo que se le hace la observación al contratista para ser corregida y garantizar que la placa se encontrara de nueve (9) centímetros según lo presupuestado y diseñado.

Imagen 6. Revisión de aceros y espesor de la placa.

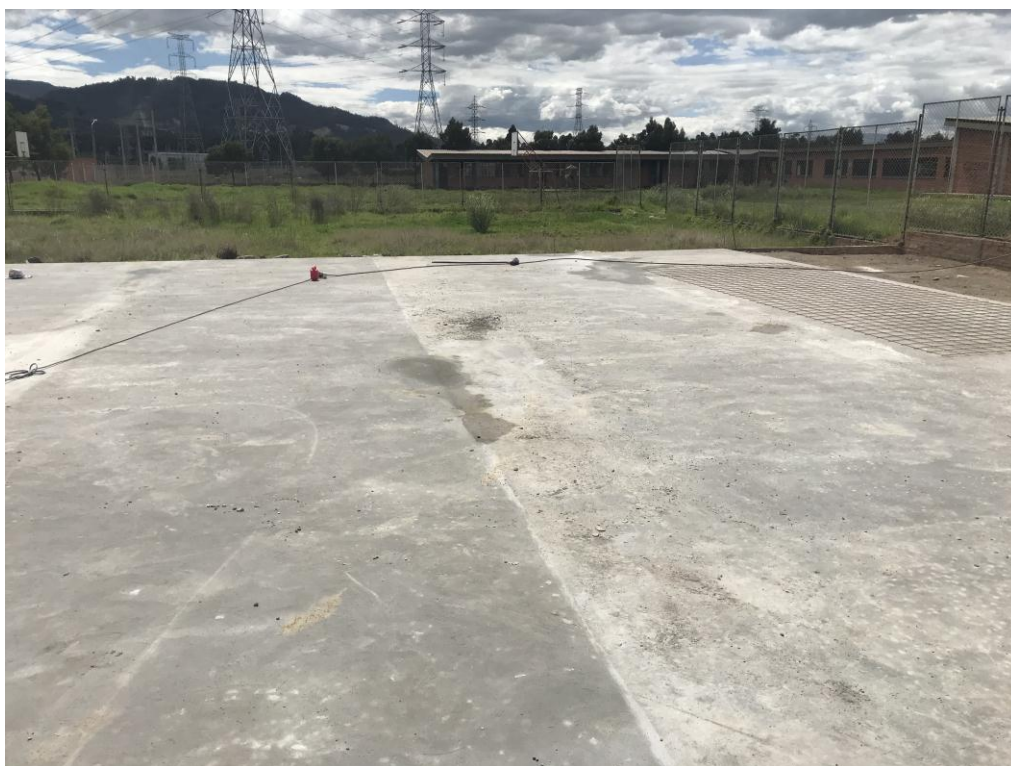
Durante la revisión del informe final se verifico el balance realizado para verificar si se encontraban cantidades mayores o cantidades menores el contrato se encuentra en perfecto balance donde cada uno de los ítems fue cumplido de acuerdo lo contratado, se verifican las pruebas de los cilindros, los ensayos realizados al afirmado, cartillas de aceros utilizados, los pagos de planilla, seguridad y pensión.

Durante la revisión del informe se encuentra con que el informe no contaba con los pagos de Sena y Comfaboy de igual forma las fechas de acta de recibo final se encontraban mal por lo que no es posible realizar el informe de liquidación y posterior a esta el informé de supervisión por lo que no fue posible su liquidación hasta no encontrarse al día y dando cumplimiento a la lista de chequeo.

Imagen 7. Verificación de cantidades de obra

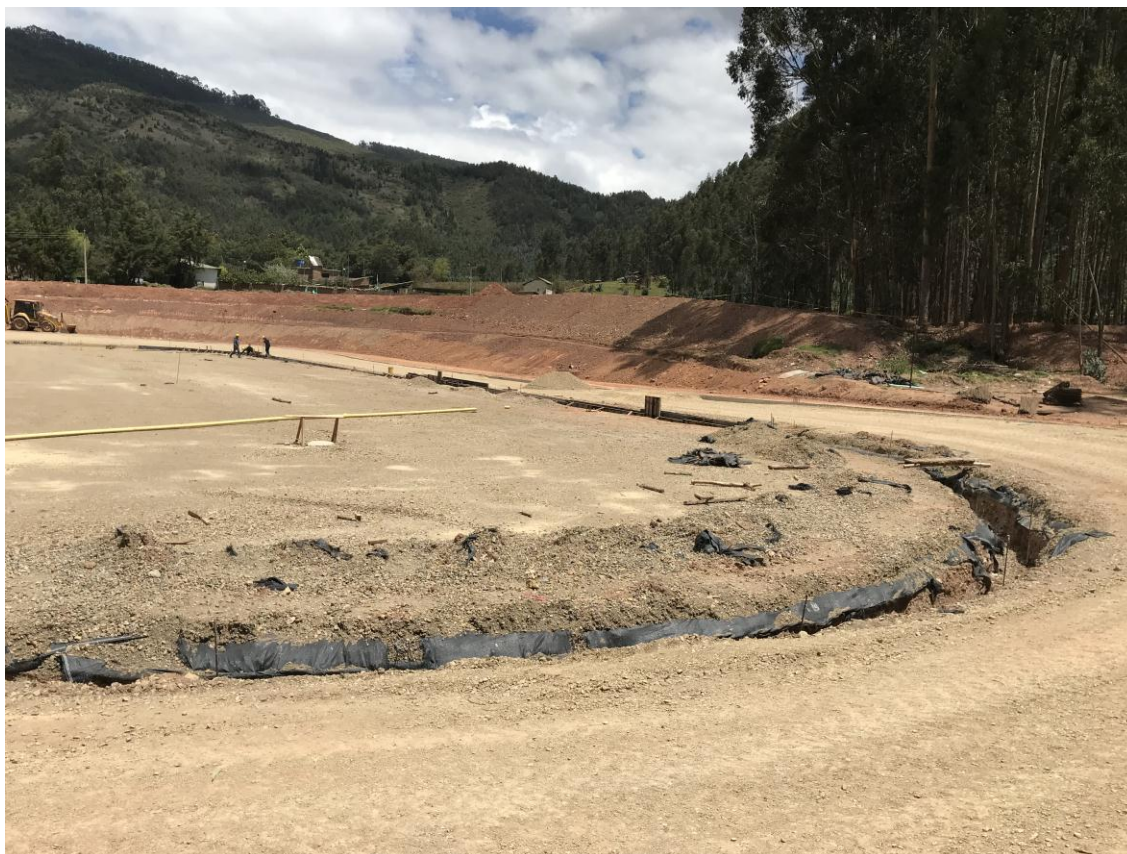
Durante la construcción del patinodromo se presentaron diversos imprevistos, durante el replanteo de la mesa de trabajo se encontraron con un nivel freático alto por lo que en el sector sur de la pista se presentaba un brote constante de agua, se trataba pero volvía a retornar agua por lo que fue necesario replantear el desagüe de la pista y creando unos cárcamos internos de la pista, de igual forma fue necesario crear un pozo donde recibiera todas las aguas que generaba el terreno y las aguas lluvias, fue necesario realizar el apoyo a esta obra por la magnitud de la obra y el valor de la obra donde se revisan actas parciales que son necesarias para el pago de esta obra hasta donde se tenga avanzado, corroborando cada uno de los ítems con sus memorias de cálculo y midiendo minuciosamente para comprobar el cumplimiento en obra del acta parcial y sus memorias de cálculo, de igual forma se estuvo pendiente antes de cada fundida para comprobar la postura de los aceros y las medidas estipuladas en planos de cada una de estas.

Imagen 8. Construcción patinodromo

Al contrato de obra fue necesario crear un adicional en valor y tiempo para cubrir los costos que se tuvieron con los imprevistos en obra, actualmente la obra se encuentra en un 80% de su ejecución ya cuenta con la capa asfáltica y están en espera de los treinta (30) días para poder colocar el material sintético de la pista y realizar trabajos de acabados.

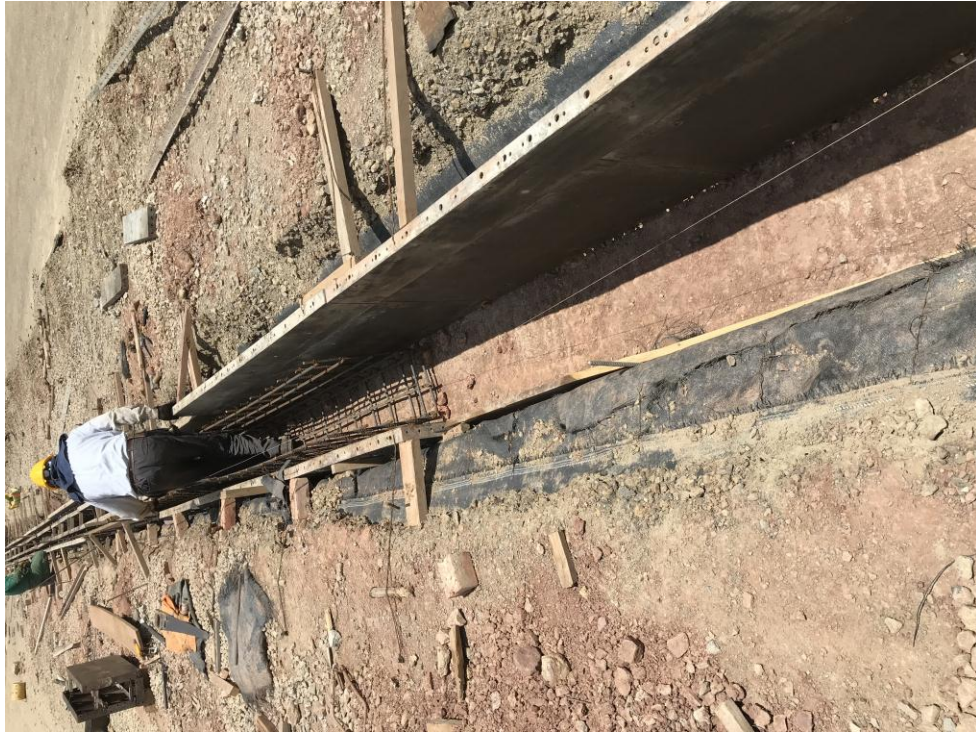
Imagen 9. Construcción cárcamo interno patinodromo

Durante la construcción del patinodromo se encontraron con ítems no previstos, uno de ellos fue la construcción de cárcamos que debían ser avalados por un ingeniero civil especialista en hidráulica para el diseño de este, dentro de las recomendaciones que se realizaron se tuvo una fundida con un concreto de 21 MPa impermeabilizado con el fin de proteger el acero de corrosión.

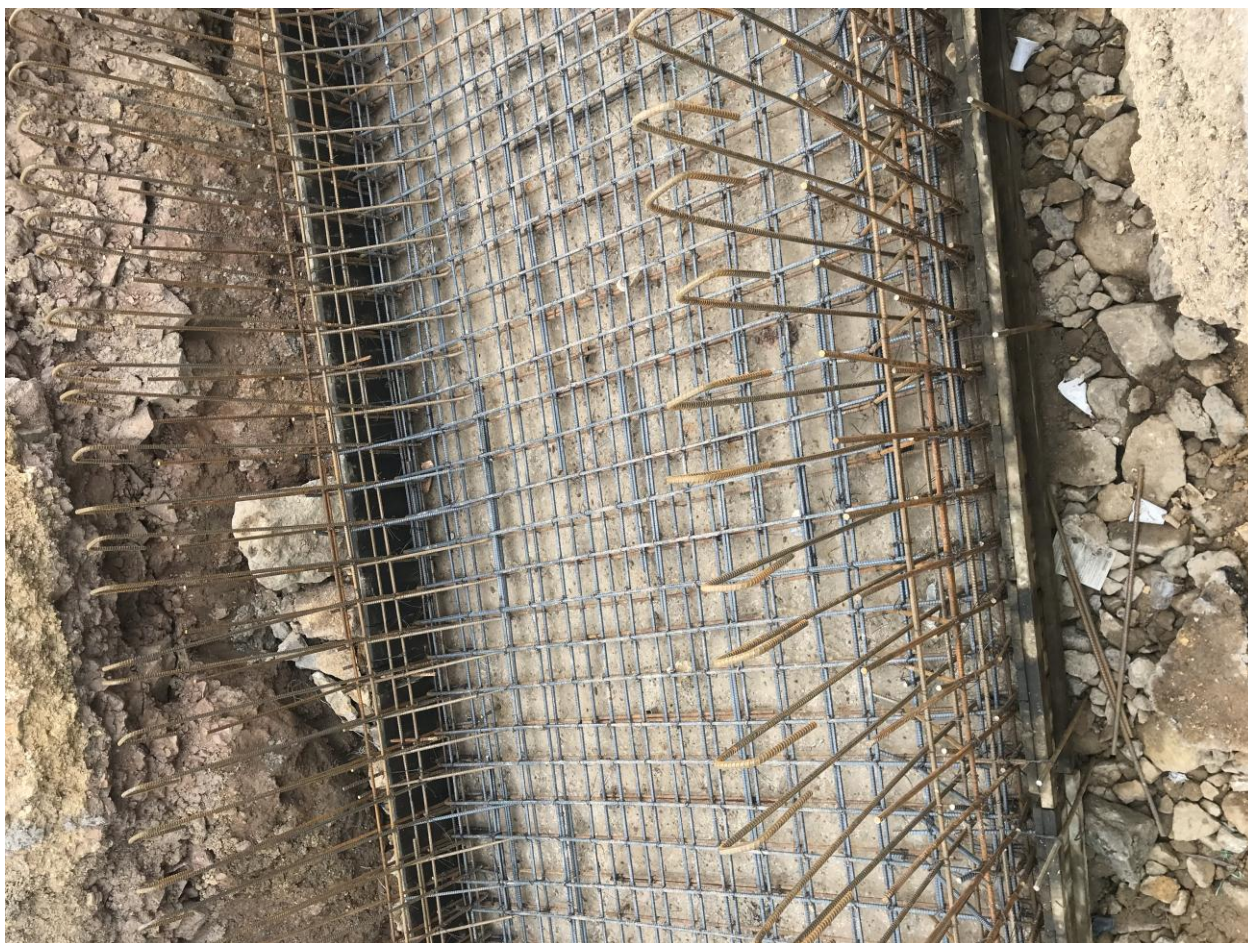
Durante la construcción del Box Culvert se presentaron inconvenientes durante la fundida debido al anclaje de la formaleta no fue la correcta durante la fundida de un muro, haciendo que la formaleta se abriera y el concreto se desperdiciará y tocara volver a iniciar, durante la siguiente fundida fue necesario estar presentar para verificar el diámetro de los aceros, la cantidad de aceros puestos, el espacio de los aceros, los ganchos y los traslapos que se dejaron previstos y respetando así el diseño propuesto; la obra presento retrasos de tiempos por falta de recursos monetarios, por lo que fue necesario realizar suspensión de obra mientras se realizaba el pago del acta parcial, por tal razón la obra presento retrasos en su cronograma por lo que fue necesario

Imagen 10. Revisión de acero Box Culvert

realizar un adicional en tiempo para cubrir la suspensión de la obra de igual forma fue necesario realizar la fundida del canal restante con un concreto acelerado para garantizar la resistencia y así poder habilitar un carril de la vía ya que esta obra está ubicada en la vida de acceso principal al Municipio de Nobsa.

La obra también fue necesario realizarle un adicional para cubrir los gastos de concreto acelerado, plan de manejo vial y el diseño de filtro con el fin de garantizar que no entren sedimentos al canal y dañe la tubería de acueducto que atraviesa este canal.

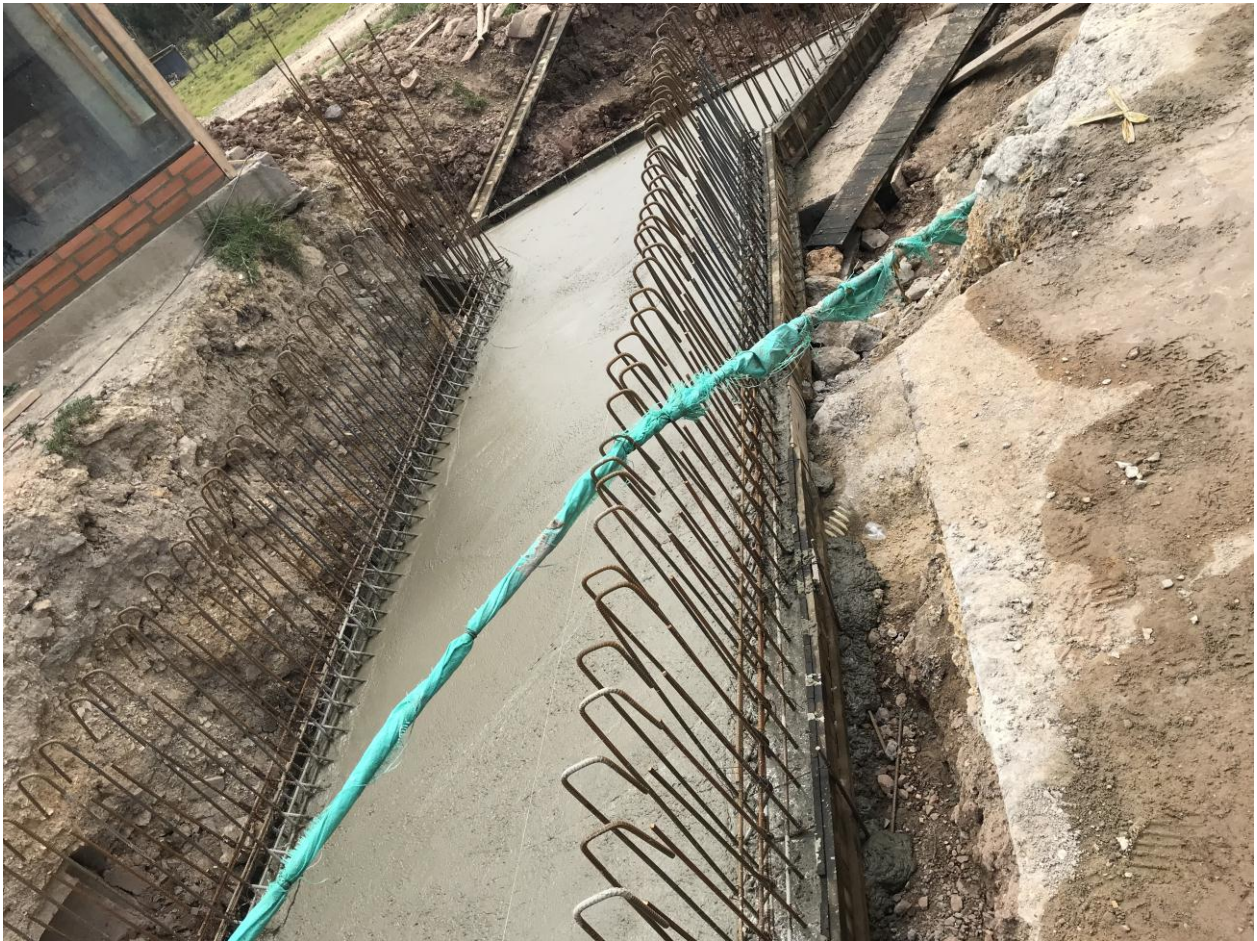
Imagen 11. Fundida placa inferior Box Culvert

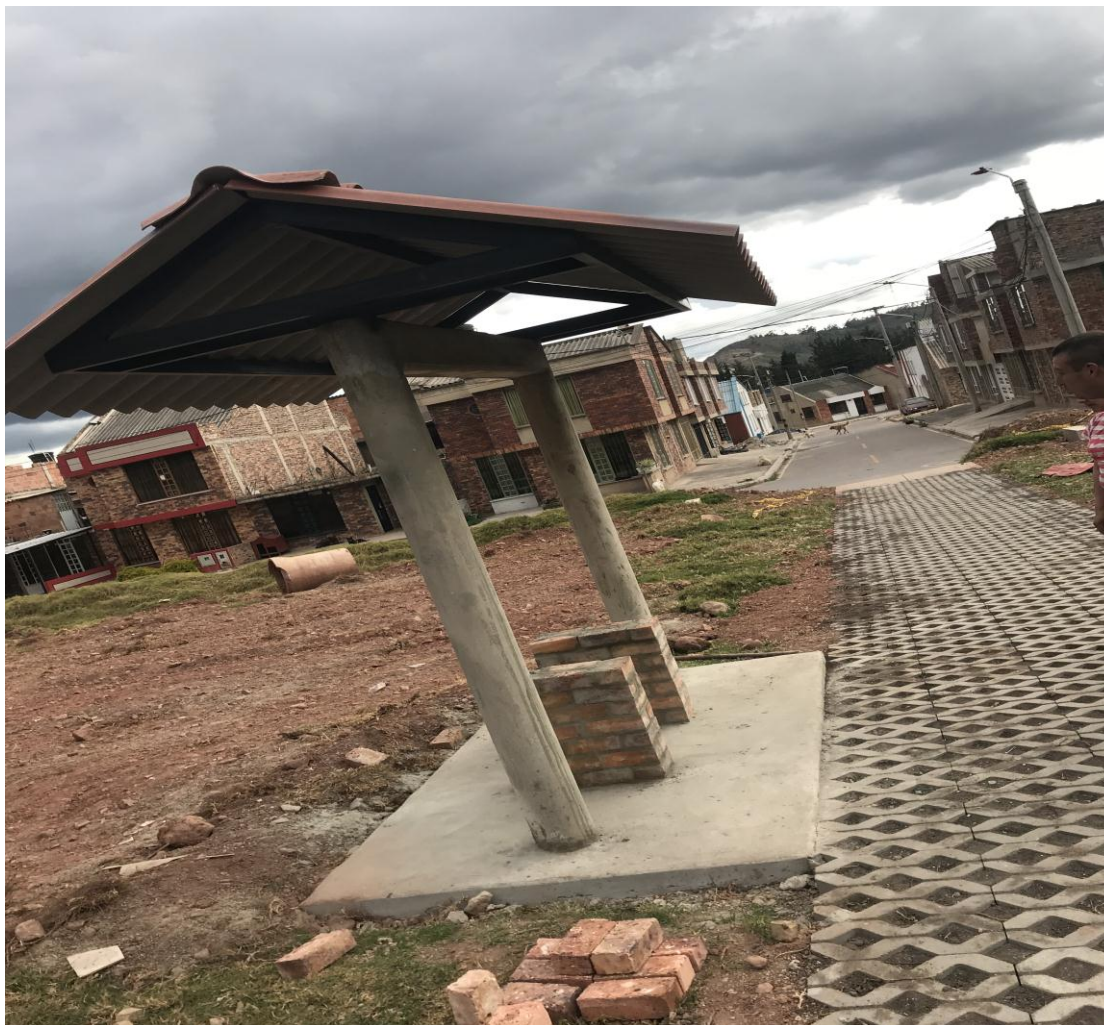
El parque de la familia fue otra de las obras en donde se realizó un apoyo para verificar las cantidades contratadas, por lo que fue necesario verificar y controlar los aceros que se debían colocar, el concreto presentara una buena vibrada y verificar el buen curado de esta misma, de igual forma se debió verificar los espesores del material de afirmado donde posteriormente se colocaría el adoquín ecológico que se estipulo para esta obra, de igual forma fue necesario verificar la altura de las parrillas que presentara cada quiosco así mismo verificar tejas y caballetes que se encontraran según lo contratado.

Imagen 12. Construcción parque de la familia

Al contrato de obra fue necesario realizar un diseño de baños avalado por un ingeniero estructural debido al terreno en donde se encuentra el parque, los baños debieron ser

trasladados de lugar a petición de la comunidad y aumentar el valor del adicional debido a la cantidad de tubería que se necesitaba. El contrato registra un 90% de su ejecución a la espera de la culminar los acabados de los baños para su previa liquidación.

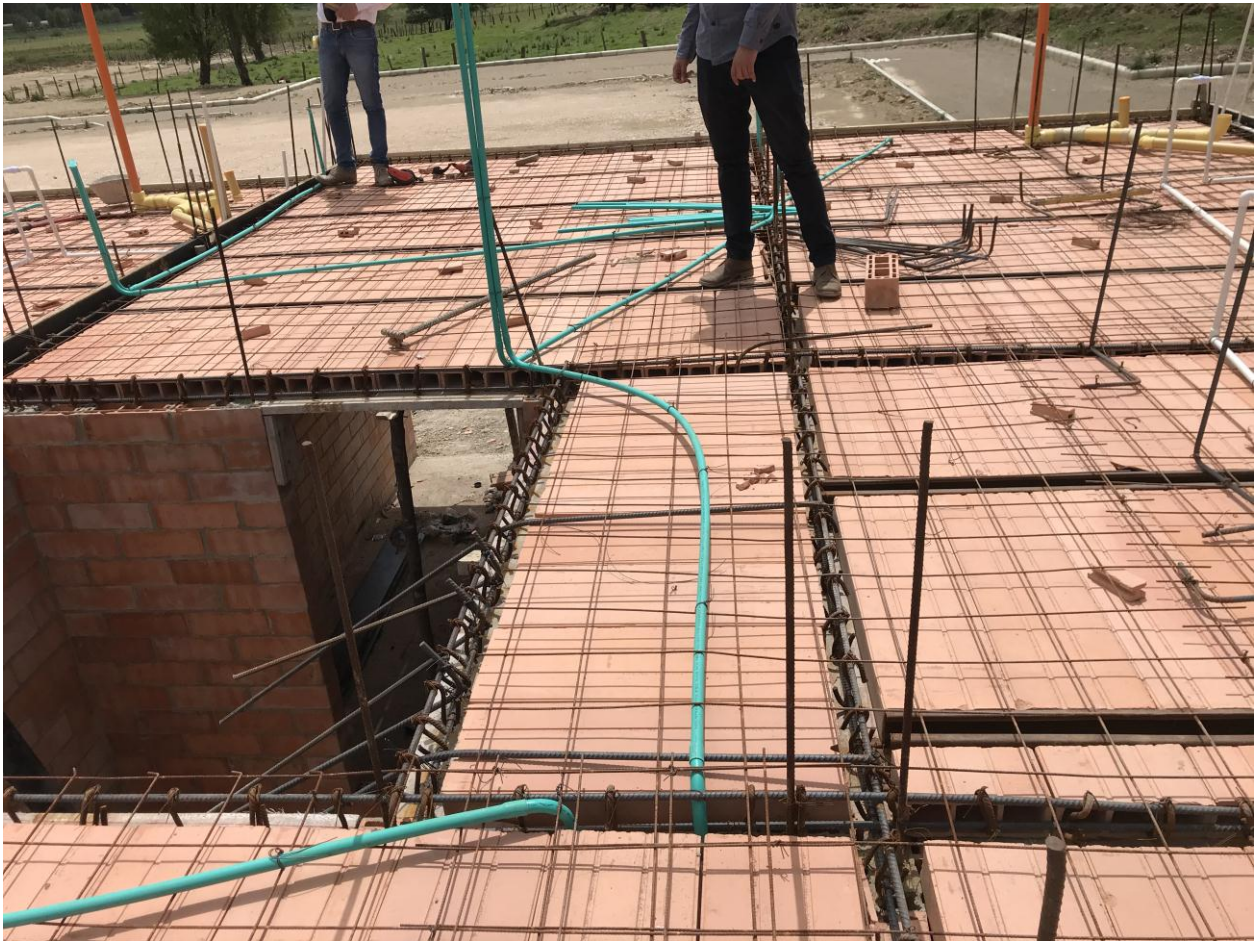
Durante el proceso de verificación de aceros se encontraron errores constructivos que ya habían sido estipulados y oficiados al constructor para corregir errores antes de fundir, el primer error encontrado fue el diámetro de la malla electrosoldada según los diseños entregados a la oficina de infraestructura la malla electrosoldada debía ser de 15x15 cm con diámetro de 6 mm según la recomendación, en campo se encontró con una malla de 5 mm, el segundo error encontrado fue estipulado en la longitud de los ganchos para las vigas, según lo que se encontraba estipulado el gancho del acero debía tener una medida de 15 cm al comprobar esta recomendación no daba cumplimiento a lo estipulado debido a que los ganchos se encontraban entre 6 o 7 cm, el tercer error que se cometió en obra fue dejar los traslapos en el mismo lugar, como recomendaciones dadas por el ingeniero estructural los traslapos no debían quedar en el mismo lugar por lo que mínimo debían estar separados cada (60) centímetros, de igual forma para los aceros longitudinales en las vigas; el cuarto error encontrado se daba en las zonas de confinamiento de las vigas ya que habían vigas en las que se respetaban estas zonas y otras en las que los flejes se encontraban a la misma distancia sin tener en cuenta las zonas de confinamientos previamente diseñadas por el ingeniero estructural, es por esto que fue necesario realizar un comité de obra para dejar claro los errores encontrados y de igual forma se dejó por escrito que no se podía fundir sin antes ser corregidos los errores expuestos anteriormente.

Imagen 14. Verificación de aceros

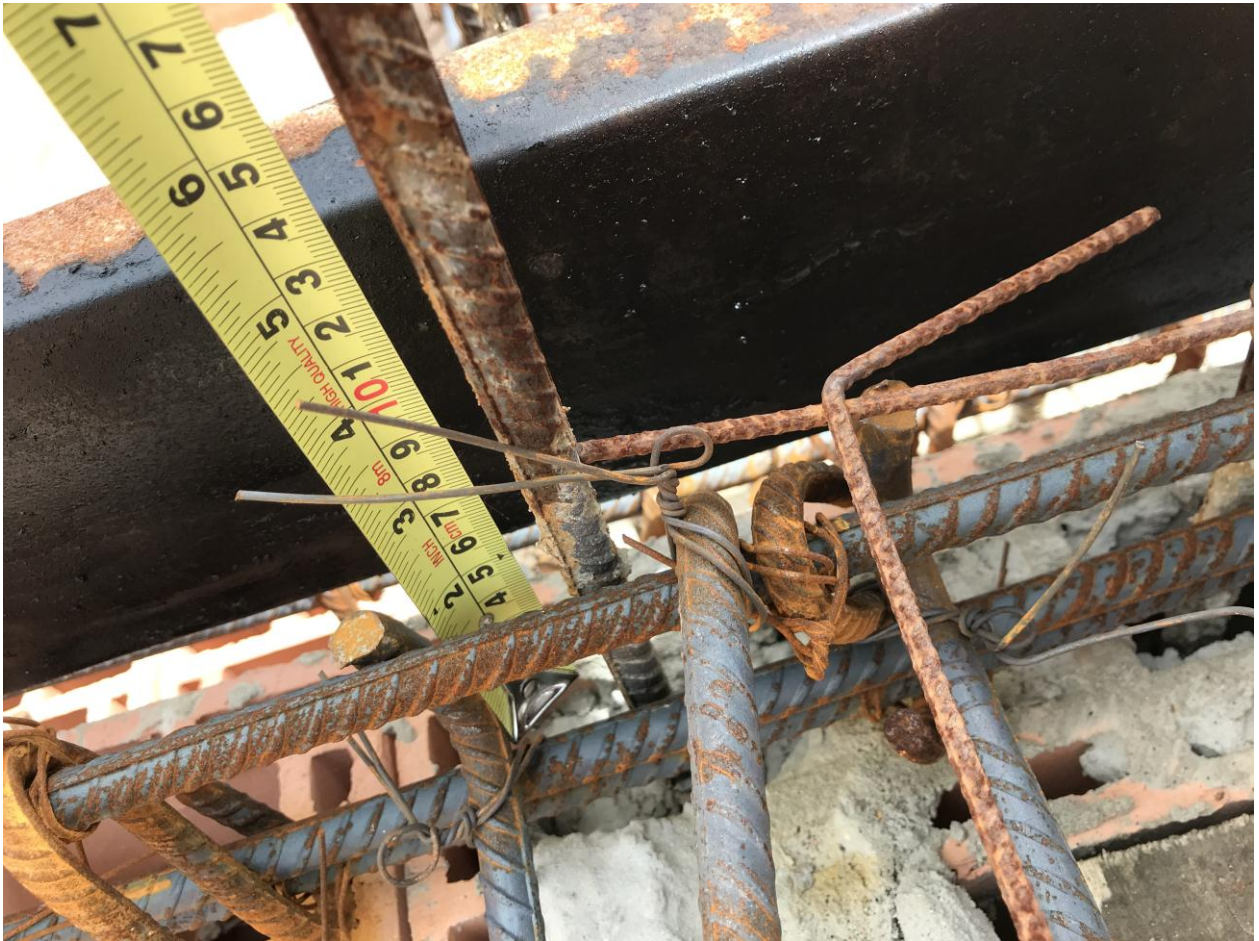
Imagen 15. Revisión longitud gancho

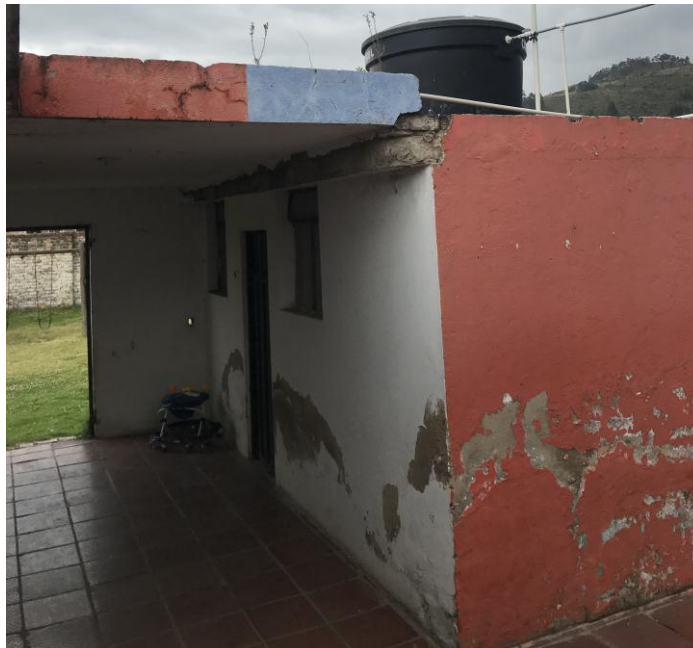
Nobsa es un municipio que cuenta con gran cantidad de veredas que cuentan con salones comunales en estados de deterioro por lo que fue necesario intervenir rápidamente creando procesos de mínima cuantía para su mantenimiento es por eso que fue necesario ir a cada uno de los salones que se encontraban sin mantenimiento y realizar un avalúo de las necesidades de los salones.

Imagen 16. Estado salones comunales
