PASANTÍA DESARROLLADA EN LA ALCALDÍA DE TIBIRITA, EN LA  
SECRETARÍA DE PLANEACIÓN, INFRAESTRUCTURA Y SERVICIOS  
PÚBLICOS

UNIVERSIDAD SANTO TOMÁS SECCIONAL TUNJA  
FACULTAD DE INGENIERÍA CIVIL  
TUNJA  
2022

PASANTÍA REALIZADA PARA OBTENER EL TÍTULO DE INGENIERO CIVIL

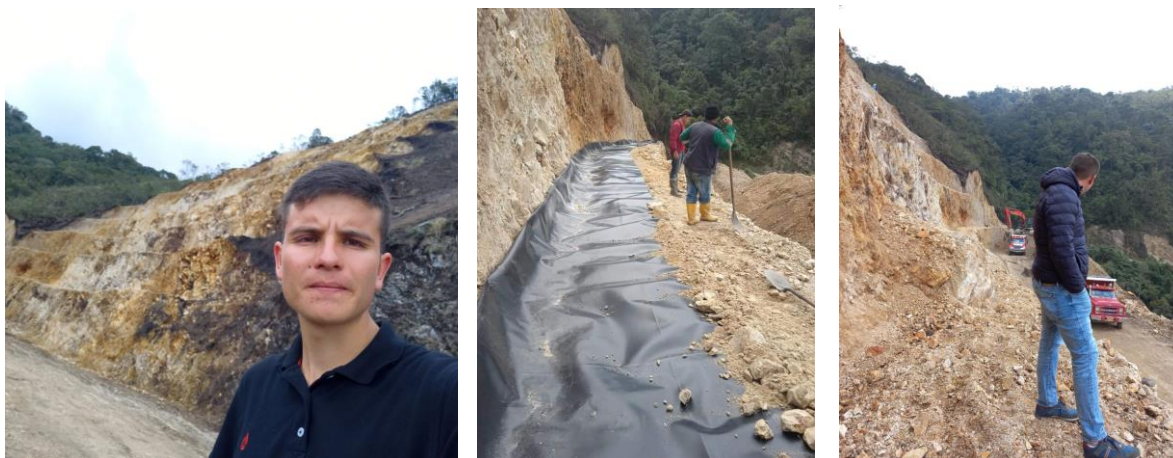
Ilustración 4 Estabilización talud mediante sistema de terrazas

Visita técnica al proyecto de estabilización de talud mediante sistema de terrazas, en la vereda Soatama sector el volador; donde se adelantan obras de canalización y manejo de aguas de cada una de las terrazas, implementando zanja de coronación en material geotextil. Esta zona de intervención está ubicada sobre el corredor vial que comunica el municipio de Tibirita con el municipio de Villapinzón, Cundinamarca. (Ver ilustración 4).

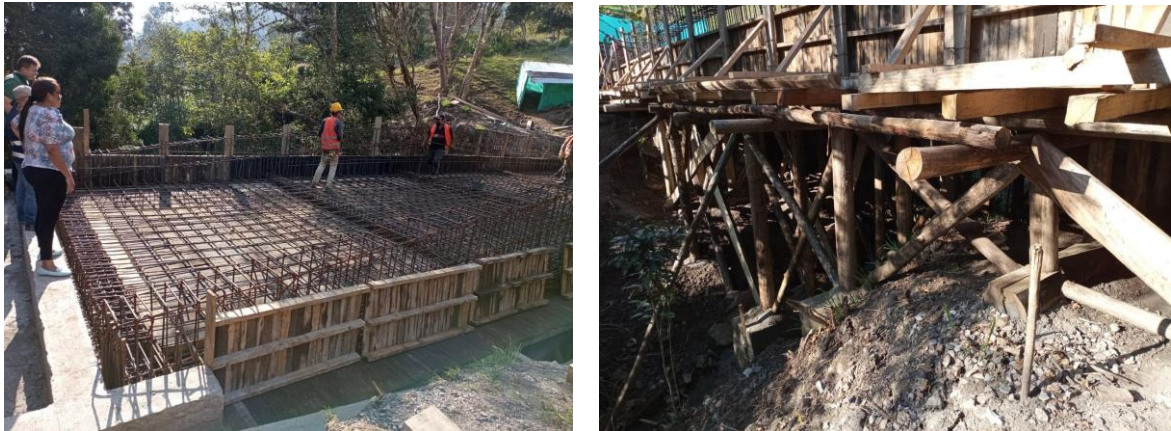
Ilustración 5 Visita puente vehicular vereda San Antonio

Visita a proyecto “Construcción puente vehicular ubicado en la vereda San Antonio quebrada Samuicia municipio de Tibirita, Cundinamarca” La estructura en concreto reforzado consta de una longitud de 21 metros lineales y un ancho de 5.5 m. Se evidencia un avance de obra estimado en el 59.71% de acuerdo con el informe de supervisión. (ver ilustración 5).

Al momento de la visita se observa que, para el armado de la placa, inicialmente se ejecutó la actividad de armado de formaletas la cual es una estructura temporal, que se compone de cerchas, parales y camillas que sirven de soporte y molde para la estructura, luego se procedió con el suministro del acero de refuerzo para los elementos como placa, vigas y baranda. También se verifica que el acero de refuerzo contara con un recubrimiento de 4 cm como mínimo para su protección.

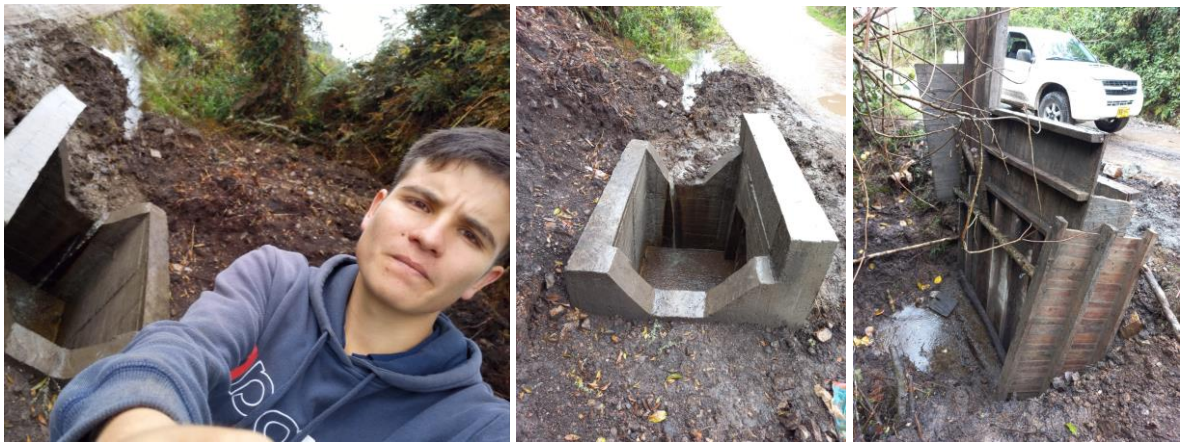
Ilustración 6 Visita construcción alcantarillas

El secretario de planeación, infraestructura y servicios públicos como supervisor realizo visita técnica a campo en la vereda Soatama donde se construyen cuatro (4) alcantarillas, de las cuales 2 se realizaron en tubería de 36 pulgadas de

diámetro y otras 2 en un diámetro igual a 26 pulgadas; se verifica las cantidades de obra ejecutadas para su posterior liquidación.

Una vez se llega al sitio se realizó la toma de medidas de la estructura de las alcantarillas en el encole y descole, los elementos dimensionados se encuentran en la tabla 1: (Ver ilustración 6).

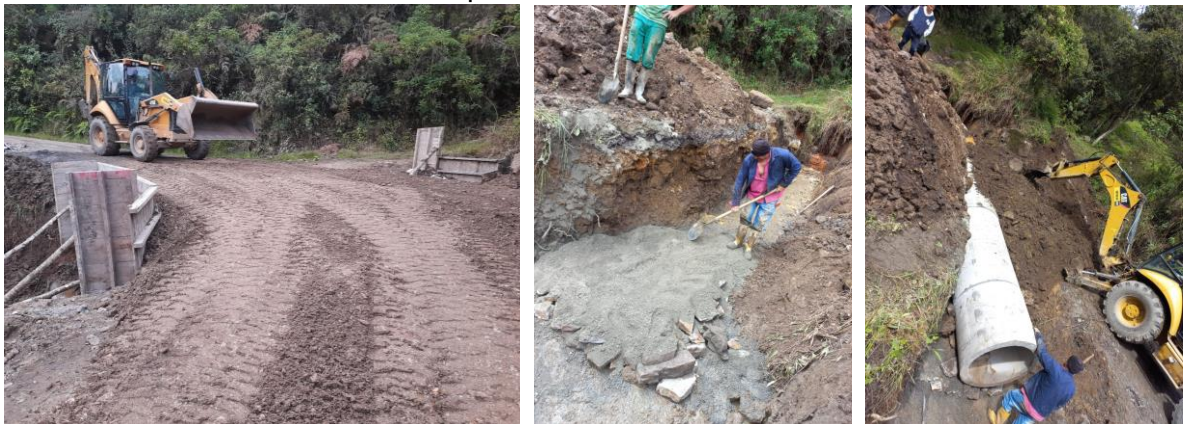
Ilustración 7 Supervisión construcción alcantarillas

Se realiza la supervisión del proceso constructivo de tres (3) alcantarillas ubicadas una en la vereda Renquirá sector límites con la vereda Socuata alto; las otras dos en la vereda Soatama sector la escuela y sector Montechico. En donde se evidencia un bache en la vía a causa de la socavación dado que la estructura

existente estaba en mal estado, causando riesgo a los transeúntes. (Ver ilustración 7)

En la ejecución del proceso constructivo de las alcantarillas se realizó primeramente la excavación, la cual consistió en remover el material existente hasta profundidad de diseño. El equipo que se utilizó para esta actividad fue una retroexcavadora. Luego, se precedió a realizar un solado en concreto pobre con un espesor de 5 cm con el fin de nivelar la superficie y garantizar la pendiente de diseño. Después se realizó la instalación de la tubería en contrapendiente, esto quiere decir que el primer tubo que se instaló fue ubicado a la salida del agua, este procedimiento se realizó con ayuda de la retroexcavadora que funciona como grúa para descender la tubería poco a poco y evitar causar daños en la misma. Una vez instalada la tubería se procedió a rellenar con el material que fue excavado, para obtener un buen nivel de compactación se hidrató y compactó el relleno en capas de 30cm. Finalmente se desarrollaron las obras de arte las cuales incluyeron elementos como las muro cabezal, aletas y lavadero.

Se tomaron muestras de cilindros de concreto. Se observó, que a los 28 días el concreto resiste con lo requerido en el diseño estructural, que estableció una resistencia de 2000 PSI.

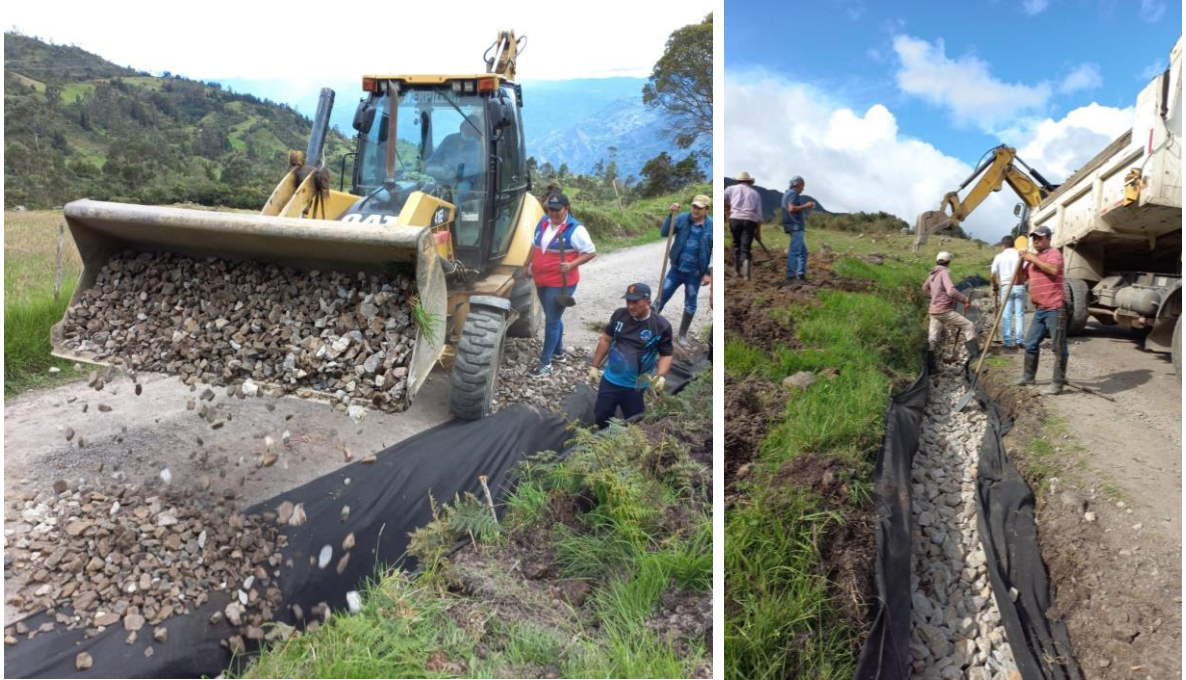
Ilustración 8 Supervisión construcción de filtro

Se realiza la supervisión de la construcción de un filtro en un tramo de 50 metros lineales, sobre la vía que conduce de la vereda de Socuata alto a la vereda de Soatama, la cual presenta problemas de hundimiento y filtración de aguas afectando las condiciones de la capa de rodadura. Con estas obras se garantiza las condiciones de movilidad y estabilidad del sector. (Ver ilustración 8)

Se construyó un filtro con geotextil, material grueso y sin tubo. En el desarrollo del proceso constructivo inicialmente se realizaron las excavaciones con un ancho de 60cm y una profundidad de 80 cm. Luego, se colocó el geotextil cubriendo

totalmente la base y las paredes verticales de la excavación, garantizando que el geotextil quedara instalado sin arrugas y asegurando el contacto directo con la superficie, sin dejar espacios entre el geotextil y la superficie. Una vez acomodado, se llenó con material drenante y se realizó la costura con hilo de polietileno a doble hilo. Finalmente se suministró material de cobertura teniendo en cuenta que el material fuera impermeable, con un contenido de finos minúsculo de 35% e índice de plasticidad minúsculo de 10%; material de afirmado (Artículo 610, números 610.2.2). Para esta supervisión se tuvo en cuenta las normas y especificaciones INVIAS 2013 el capítulo denominado subdrenes con geotextil y material granular, artículo 673-13.

La vía terciaria que comunica las veredas de Socuata y Soatama antes de la intervención mediante el filtro se encontraba en precarias condiciones, impidiendo el paso de vehículos, la vía presentaba problemas con la correcta evacuación de las aguas, generando el deterioro, desgaste y pérdida del material de afirmado de la vía; sumado a esto el movimiento de suelo que se presenta en el sector y a la topografía de la zona. Con la construcción del filtro se logró un beneficio para ellos puesto que el tramo era completamente intransitable, en diferentes oportunidades los habitantes de la zona no podían transportar sus insumos y productos.

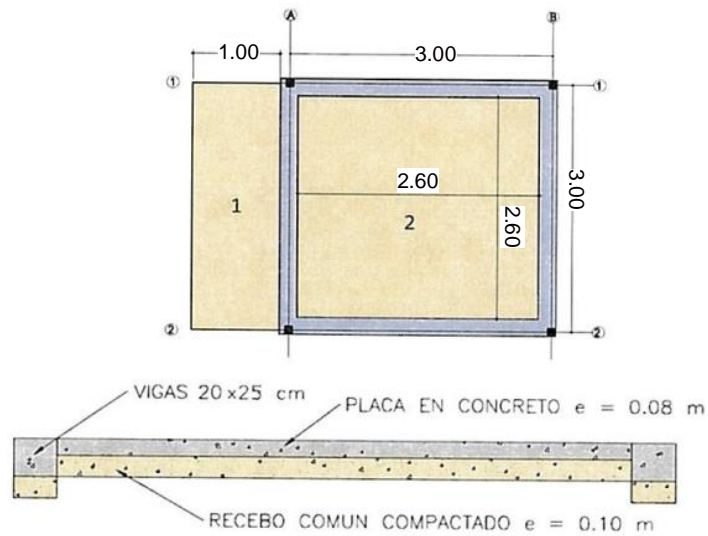
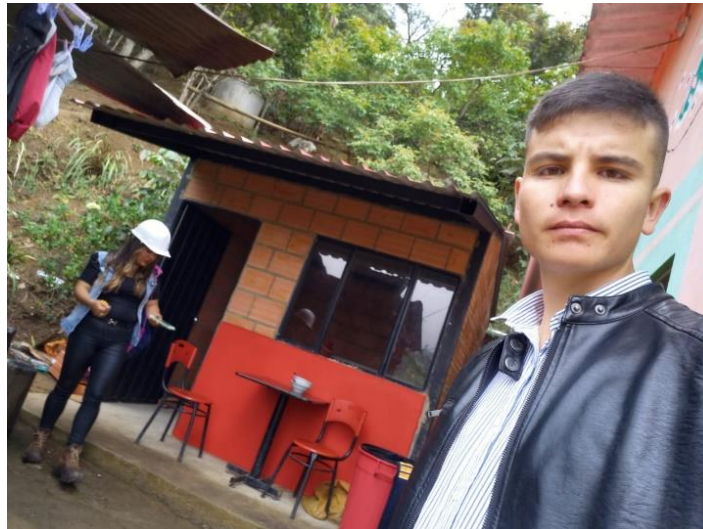
Visita técnica con acompañamiento de interventoría y contratista del proyecto cuyo objeto es “Mejoramiento de la infraestructura física de viviendas en riesgo y construcción de habitaciones y cocinas en el municipio de Tibirita, departamento de Cundinamarca”, se verifica que las obras estén en el 100% de ejecución para su posterior entrega. Dentro de esta visita se verifica el cumplimiento de lo estipulado en el diseño estructural como el montaje de estructura en perfiles cerrados en lamina estructural, los muros en bloque No.4, cubierta a dos aguas en teja galvanizada calibre 26 pintada, con caballete en el mismo material y para las cocinas se verifica el funcionamiento de los accesorios hidráulicos y sanitarios del lavaplatos. La estructura cuenta con un área construida de 9 m<sup>2</sup>. (Ver ilustración 9 y 10).

Ilustración 9 Vista en planta con detalle de la placa

Ilustración 10 Visita técnica cocinas

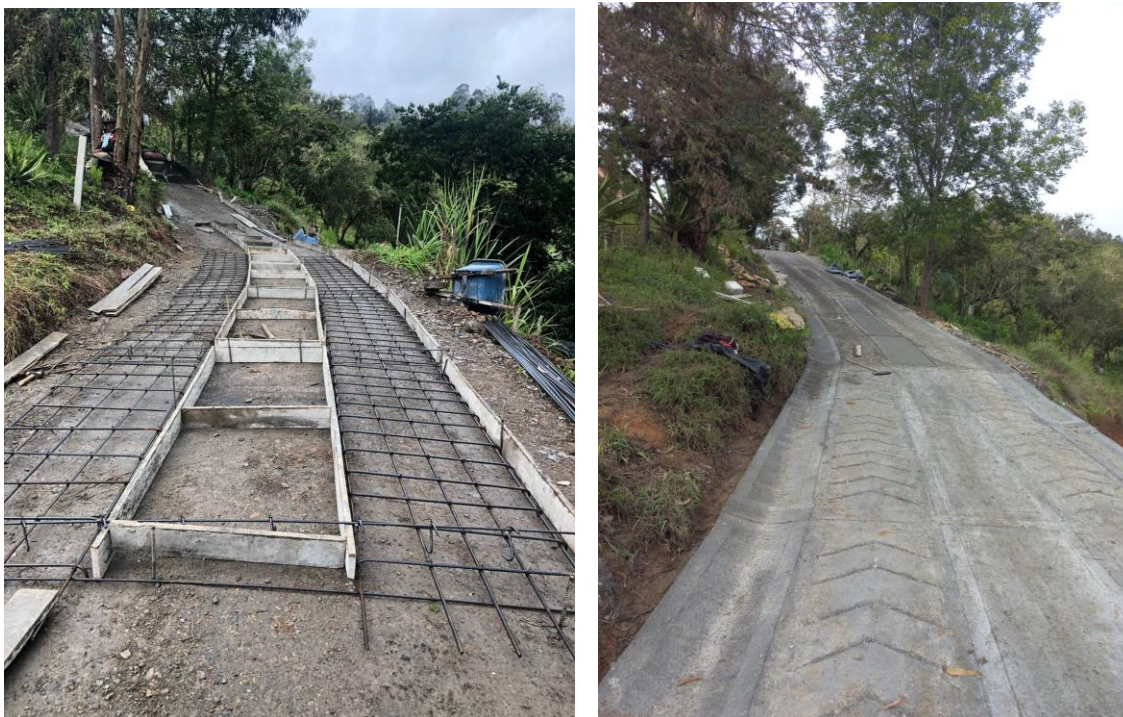
Ilustración 11 Placa huella vereda resguardo sector medio

Visita a proyecto cuyo objeto “mejoramiento de la vía que conduce del casco urbano a la vereda Llanos sector bajo del municipio de Tibirita, del departamento de Cundinamarca - convenio ICCU-595-2021.” evidenciando un avance de obra estimado en el 100.00% con una longitud total construida de 150m lineales, con un ancho de 3.90m. También, se realiza visita al proyecto de mejoramiento de la vía que conduce del casco urbano a la vereda Resguardo sector medio - convenio ICCU-484-2021. Evidenciando un avance de obra estimado en el 40.00% de acuerdo con el informe de supervisión y una longitud construida de 60m lineales de los 150m proyectados, con un ancho de 3.90m. Ver ilustración 11)

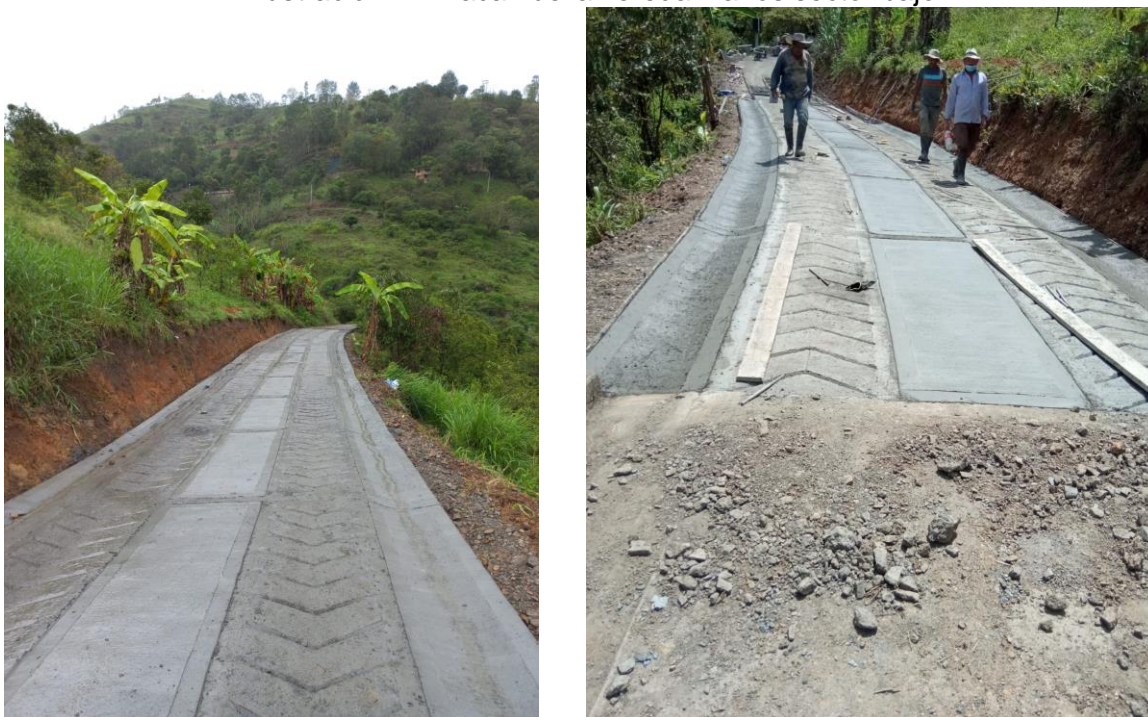
Ilustración 12 Placa huella vereda Llanos sector bajo

El concreto utilizado para las huellas, viguetas, rampas de acceso, vigas inicial y final, es un concreto clase D resistencia a la compresión de 3.000 PSI; para las cunetas se utilizó un concreto clase E con una resistencia de 2.500 PSI; para las placas del centro y sobre anchos se implementó concreto ciclópeo clase G, estos materiales cumplieron con el diseño aprobado por el ICCU.

La cinta o huella se elaboró con una parrilla en hierro de ½” pulgada con una separación de 0.20 metros en los dos ejes. Las placas de acceso se construyeron con hierro de ½” pulgada en ambos sentidos. En cuanto al hierro de las viguetas intermedias y vigas extremas, se colocaron flejes según diseño cada 0.20 metros. (Ver ilustración 12)

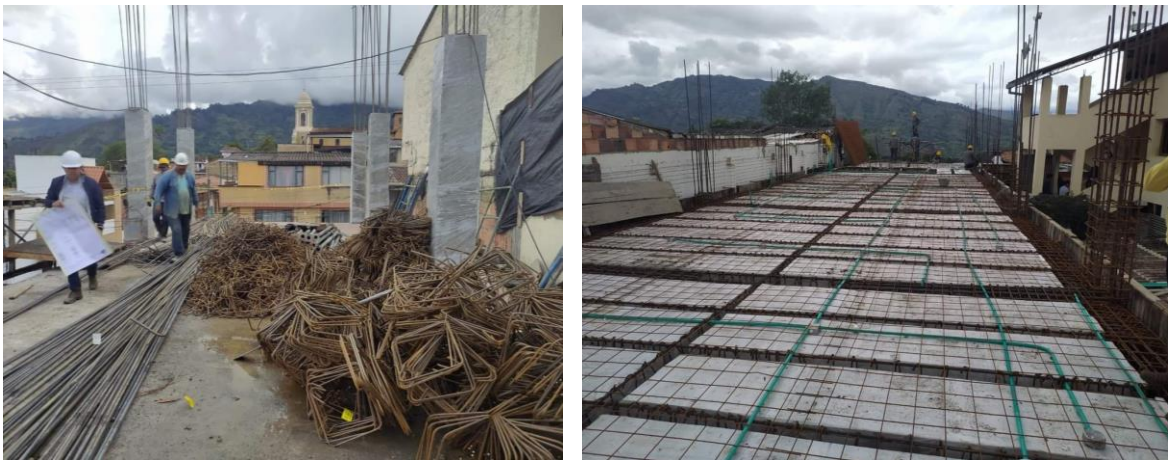
Ilustración 13 Placa de entre piso institución M.A.G.

Se inicio con la instalación de la camilla para fundir la placa del segundo piso, teniendo cuidado de colocar los parales con las crucetas correctamente y nivelando la formaleta. Antes de colocar el refuerzo de vigas principales, se colocaron los flejes de las columnas embebidos en la placa. Luego se instaló el acero número 4 o de ½” de refuerzo de las vigas principales y después de las viguetas número 3 o 3/8”, se verificaron los traslapos de 35Cm para el acero número 3, se colocaron las redes de servicios de acueducto, sanitarias, eléctricas y de comunicación, se instalaron los casetones verificando que queden los recubrimientos del acero en 4 cm, se colocaron los testeros y por último se instaló la malla electrosoldada. Finalmente se procedió al llenado en concreto de 4000 PSI mezclado manualmente para el llenado de la placa de entrepiso 1-2 con un volumen de 65.63 m<sup>3</sup>.

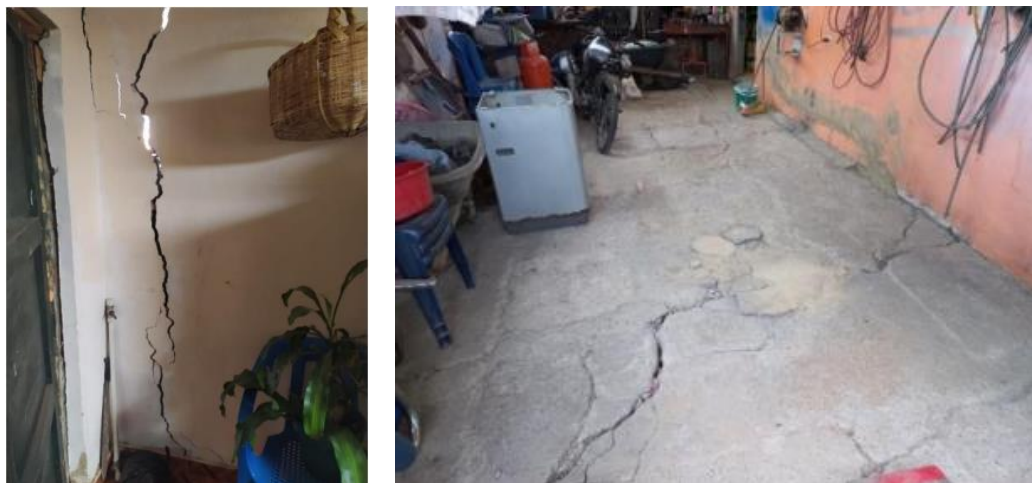
Ilustración 14 Visitas gestión del riesgo

Se realizan siete (7) visitas técnicas a la vivienda de: la señora Fabiola Soto del casco urbano, María Bermúdez del casco urbano, Leonor Martínez de la vereda Resguardo, el señor Pastor Calderón de la vereda Resguardo, la señora Custodia Hernández de la vereda Llanos, Blanca de la vereda Llanos y el señor Álvaro Vivas de la vereda Resguardo, atendiendo solicitud enviada a gestión del riego; con la visita se verifica los problemas estructurales relacionados a fracturas en columnas, fisuras en pisos y muros, inclinación de muros, fallas de tipo cortante que presentan las diferentes viviendas. (Ver ilustración 14)

Como resultado se realiza un informe técnico, donde se generan recomendaciones para tener en cuenta el Reglamento Colombiano de Construcción Sismo Resistente NSR -10 a la hora de construir; también, se solicita a los propietarios de la vivienda tener precaución y realizar un seguimiento continuo a la estructura para verificar el comportamiento de esta y por ende estar atentos a alguna reacción muy notoria y que pueda poner en riesgo la integridad de los habitantes de la vivienda. Se evidencia que en la mayoría de los casos el sistema estructural implementado es mampostería.

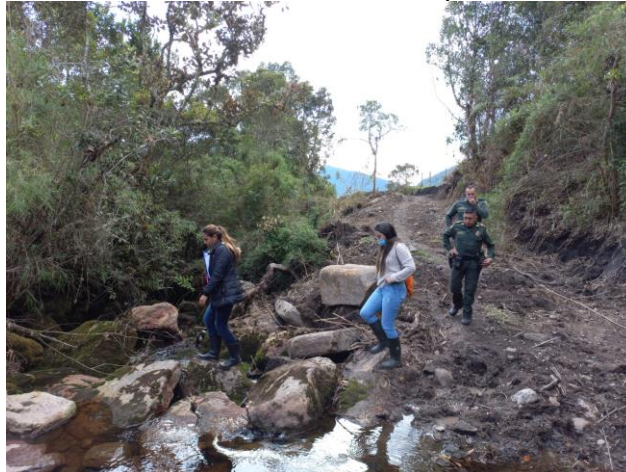
Ilustración 15 Invasión ronda de la quebrada Colorada

Visita técnica con acompañamiento de inspección de policía y secretario de planeación, infraestructura y servicios públicos a la vereda Laguna sector la ye, atendiendo solicitud de inconformidad por construcción privada de placa huella; donde se evidencio una posible invasión por parte de los constructores; también, se realiza visita técnica a la vereda Laguna sector alto atendiendo la solicitud de inconformidad por construcción de carretera sobre la ronda de la quebrada la colorada, la invasión de ronda se evidencia a lo largo de la carretera en una longitud igual a 650 metros lineales. (Ver ilustración 15)

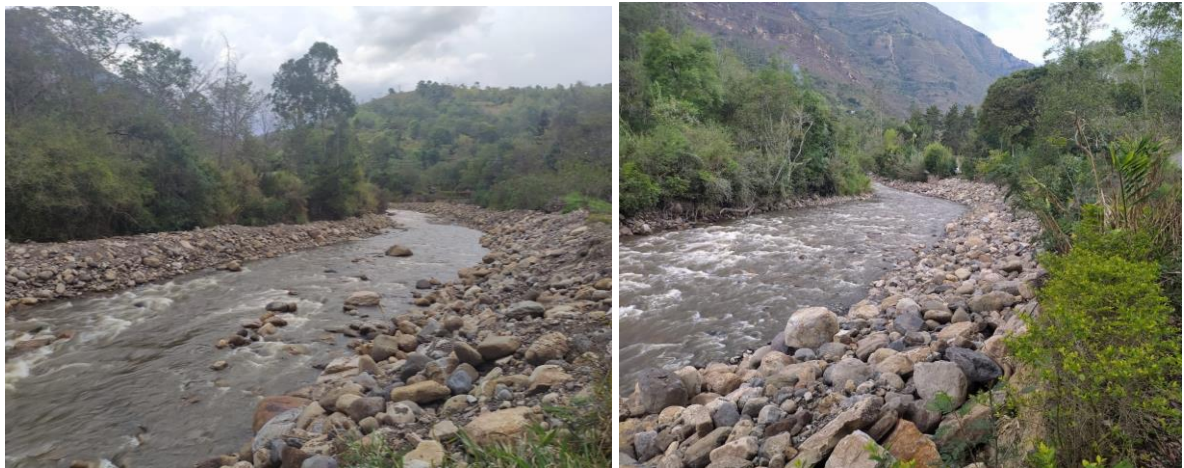
Ilustración 17 Visita estabilidad de la obra de contención mediante jarillones

ejecutó la construcción de jarillones, se evidencia el comportamiento de la obra en temporada de precipitaciones, la estructura demuestra normalidad en la conducción de aguas. (Ver ilustración 17).
