DESARROLLO DE PASANTÍA COMO AUXILIAR DE INGENIERÍA EN LA  
SECRETARÍA DE INFRAESTRUCTURA PÚBLICA DEL MUNICIPIO DE BELÉN  
DEL DEPARTAMENTO DE BOYACÁ

UNIVERSIDAD SANTO TOMÁS SECCIONAL TUNJA

PROYECTO DE GRADO EN MODALIDAD “PASANTÍA” PRESENTADO COMO  
REQUISITO PARA OPTAR AL TÍTULO DE INGENIERO CIVIL

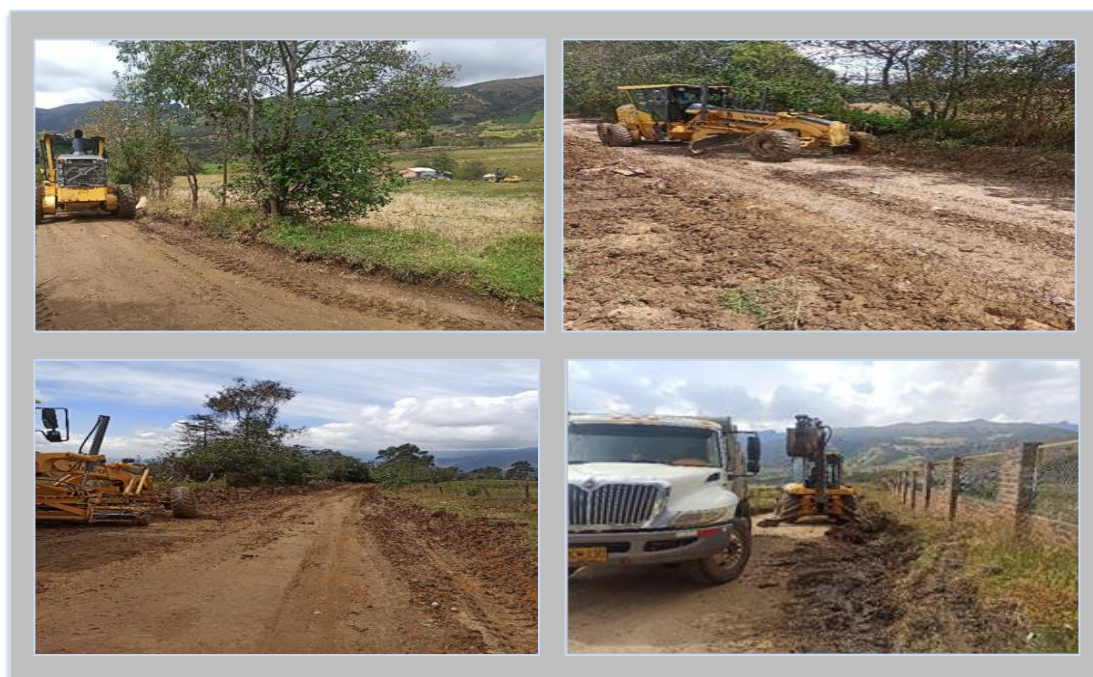
Se prestó un gran servicio a la comunidad, ya que, a causa de las constantes lluvias la vía se encontraba en malas condiciones, el deterioro que se presentaba en la vía dificultaba el paso vehicular de los habitantes del sector.

Figura 7. Trabajo de bombeo, cuneteo y ampliación de la vía. Vereda el Bosque, sector Caracoles Alto.

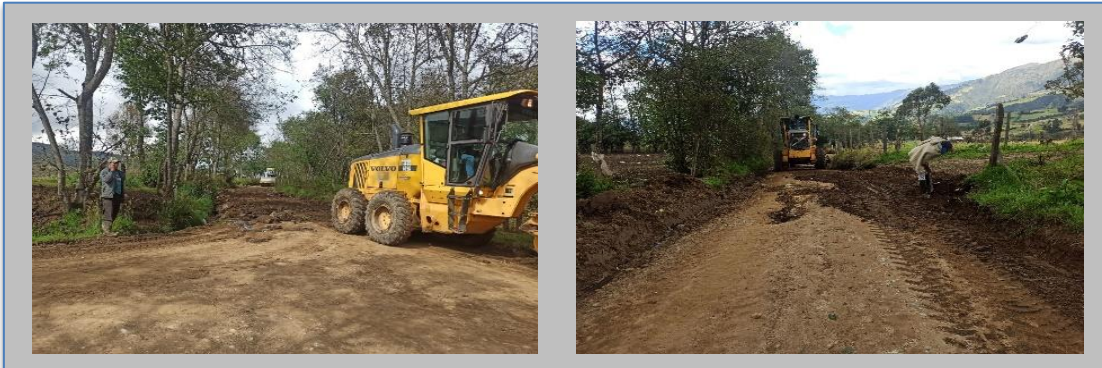
Figura 15. Trabajo de bombeo, cuneteo y ampliación de la vía. Vereda el Bosque sector Caracoles bajo.

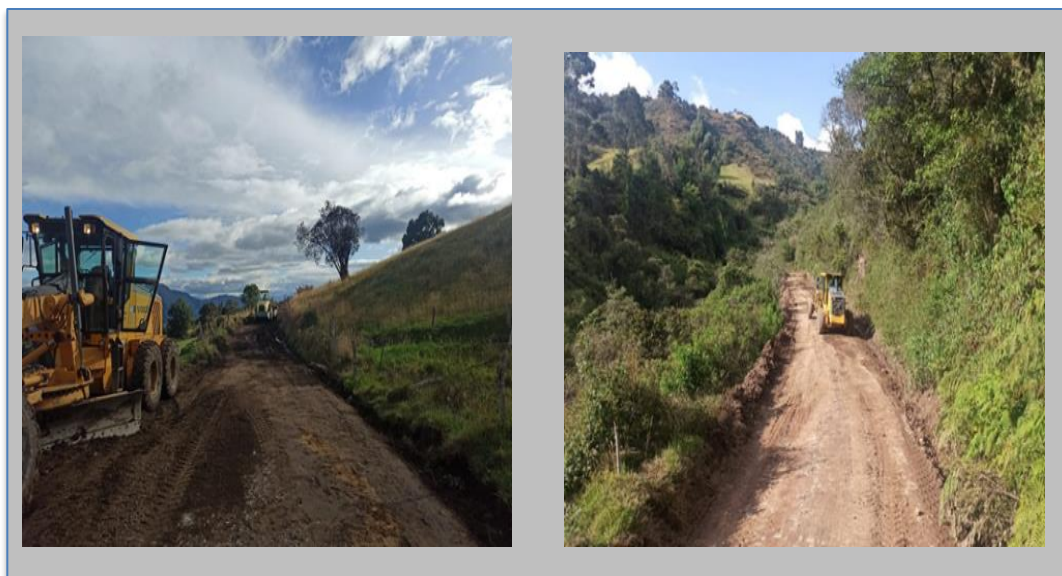
Figura 22. Trabajo de bombeo, cuneteo y ampliación de la vía. Vereda el Bosque sector Arrayanes.

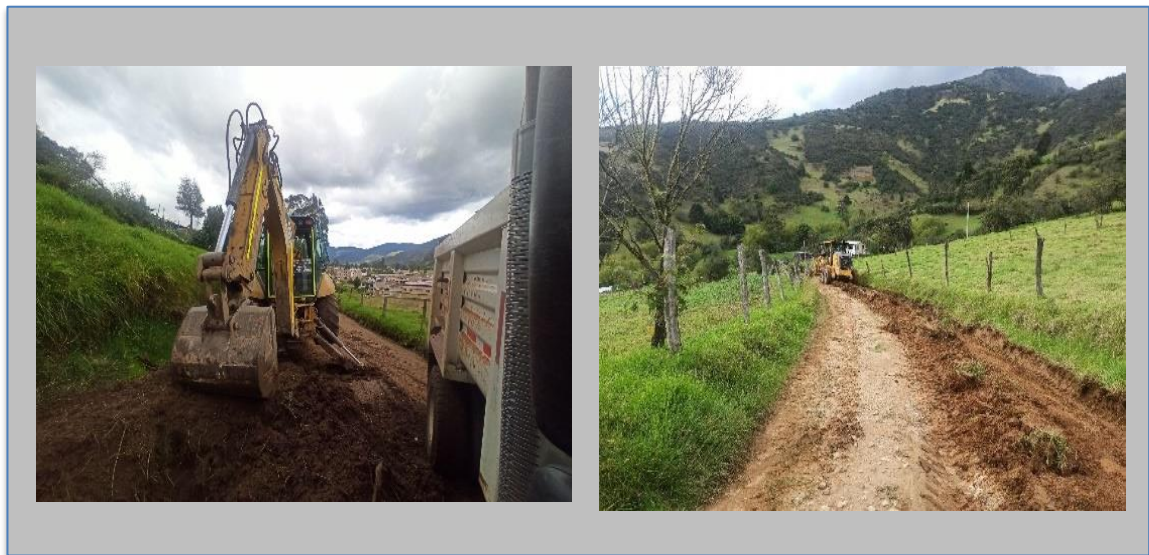
Figura 29. Trabajo de bombeo, cuneteo y ampliación de la vía. Vereda Montero.

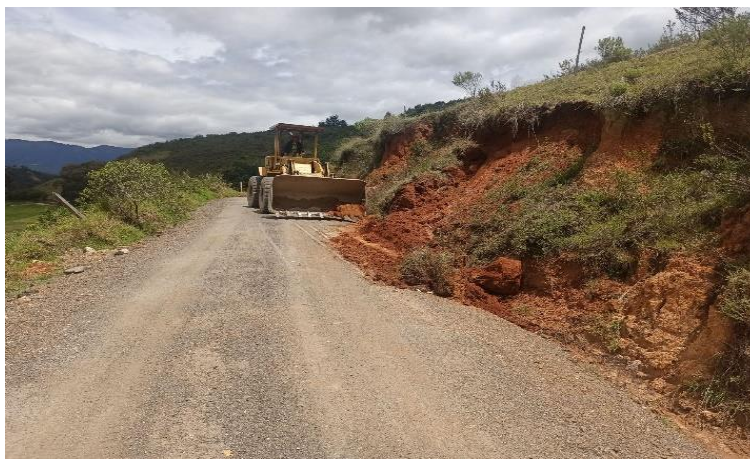
A petición de la comunidad, se realizó atención inmediata a los fenómenos de remoción en masa, que fueron causados por fuertes lluvias en la Vereda Molino sector Culebreras. Se realizó intervención con cargador frontal y volqueta con el fin de remover el material desprendido ubicado sobre la vía y depositarlo en lugares autorizados por la comunidad. En calidad de supervisor auxiliar se dieron indicaciones constantes a los operadores de la maquinaria durante el tiempo en que fueron empleadas para la realización de los trabajos requeridos.

Figura 35. Asistencia a fenómeno de remoción en masa. Vereda Molino sector Culebreras

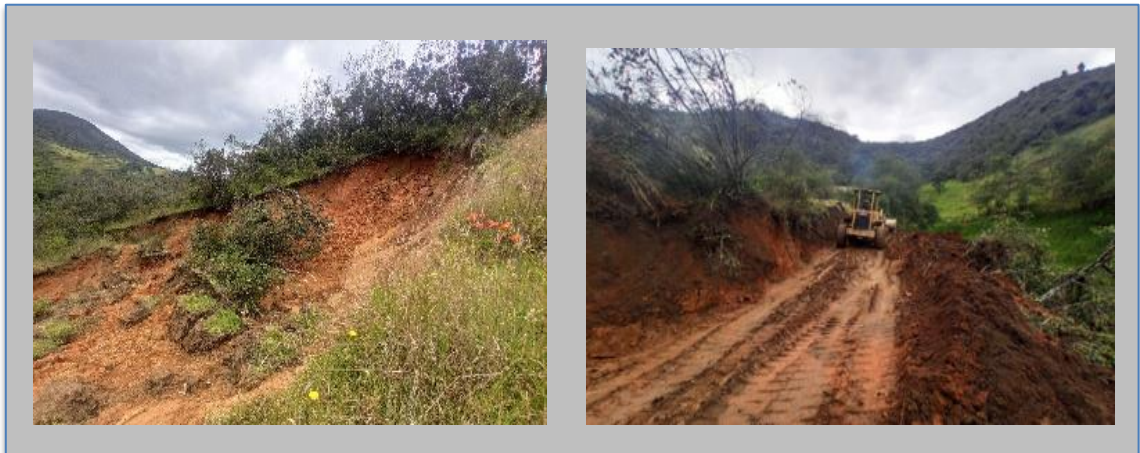
Figura 37. Asistencia a fenómeno de remoción de masa de mayor magnitud. Vereda Molino sector Culebreras.

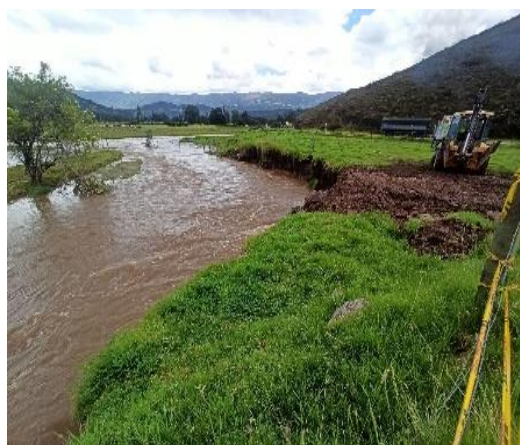
Se realizó supervisión en calidad de supervisor auxiliar durante la conformación de un Jarillón en puente del río Minas con la ayuda de maquinaria (Retroexcavadora, cargador frontal y volquetas) empleando rocas de tamaño aproximado a un metro de diámetro con el fin de proteger la ribera y la aleta del puente vehicular que se estaban viendo afectadas por la corriente del río.

Figura 43. Zona de intervención. Río Minas

Figura 44. Trabajo de descargue de las rocas empleadas para la conformación del jarillón y su posterior ubicación en la orilla con la ayuda de la retroexcavadora.
