# Bitácora fotográfica: Implementación del Módulo 1 en FURGORIENTE S.A.

Bucaramanga, septiembre 06 de 2019

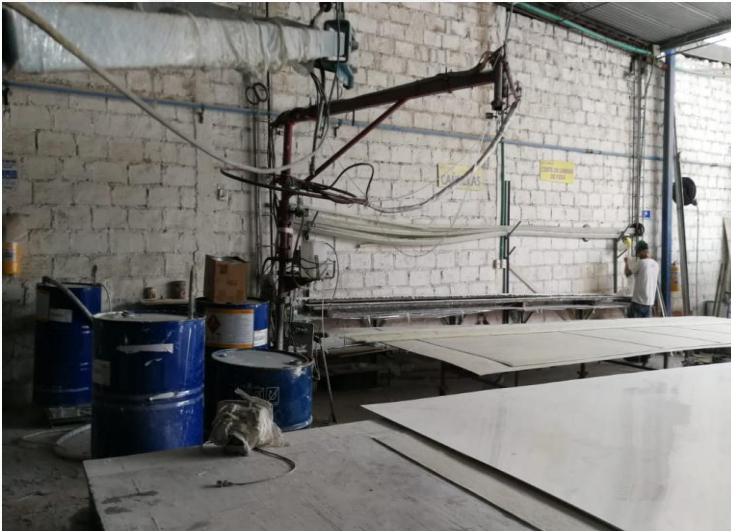
Área: Lámina

Observaciones: El área de producción de lámina donde se evidencia la posibilidad de aplicar 5s/gestión visual

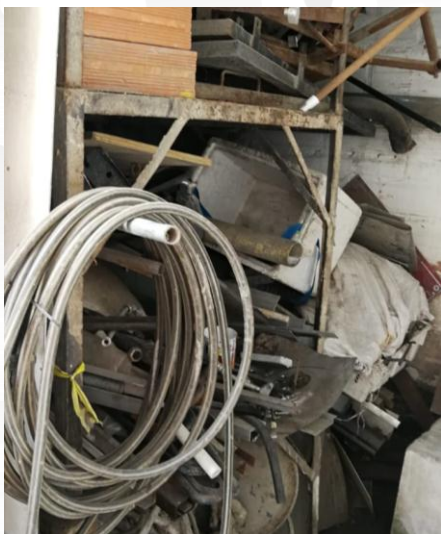
Área: mantenimiento

MUDA: Inventarios

Observaciones: Existen elementos que pueden ser eliminados o reutilizados pero no se han cuantificado.

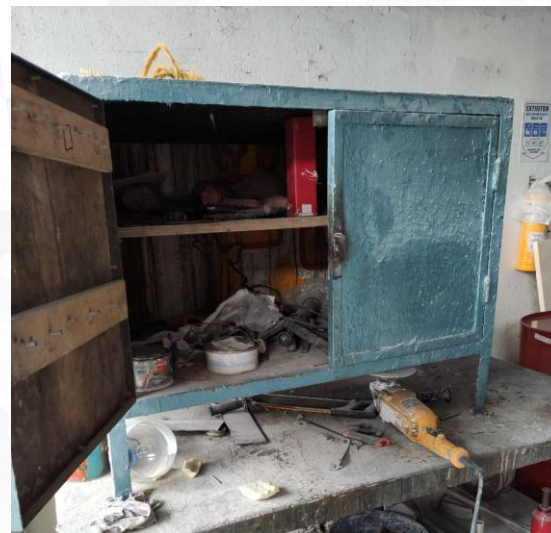
Área: Fibra de vidrio

MUDA: Esperas

Observaciones: Desperdicio por tiempos de búsqueda de herramientas

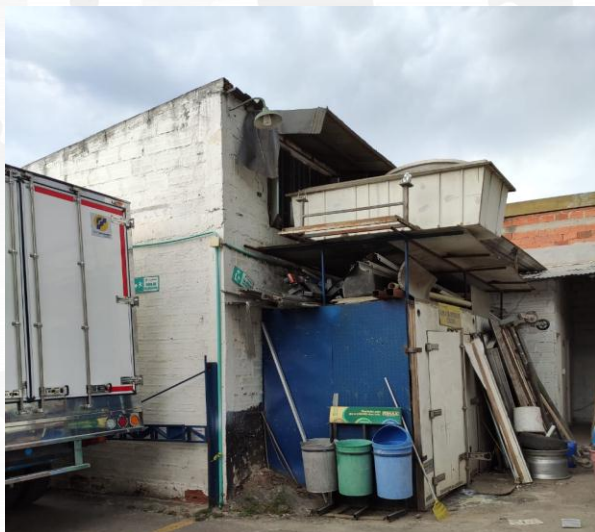
Área: Montaje

Observaciones: Inadecuada disposición de residuos y materiales. Además se observa una inadecuada distribución de planta para le montaje de furgones en el camión

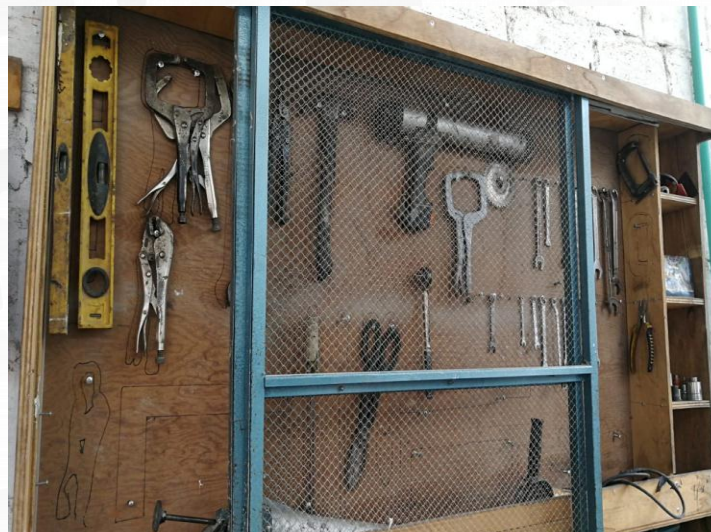
Área: Lamina

Observaciones: Se observa un uso de 5s incipiente que se puede aprovechar para replicar en la empresa

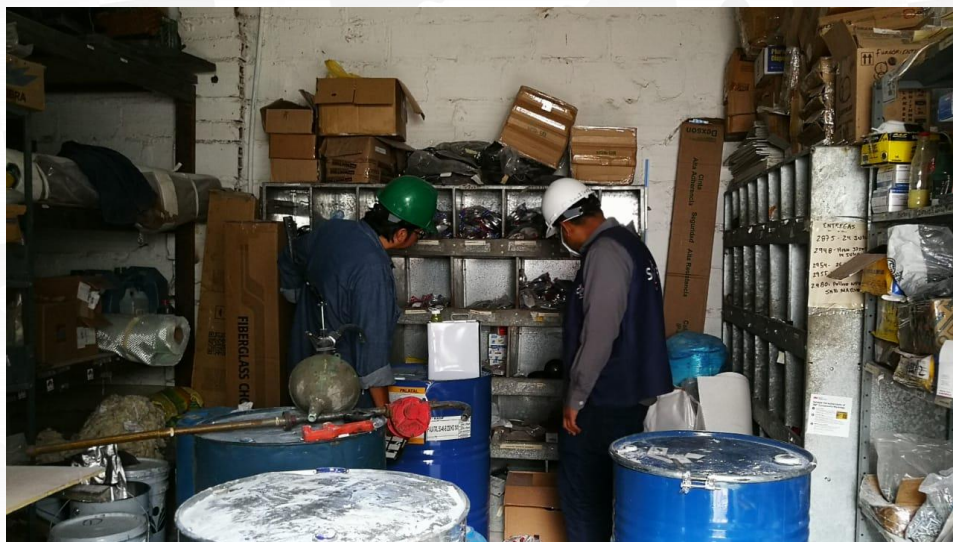
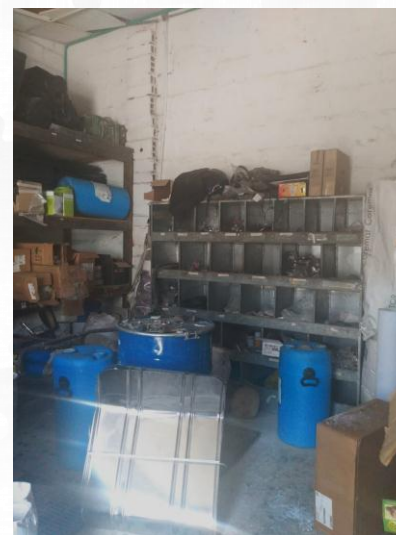
### Logro #3: Clasificación

En el área de almacén se inicia el despeje y clasificación de elementos para el etiquetado y traslado de los más grandes al área recuperada, esto con el fin de reducir los tiempos de búsqueda de material en el momento de requerirlo por parte de los trabajadores. El proceso va avanzando de forma lenta por falta de tiempo del trabajador asignado a dicha actividad, además de ser una zona que está todo el tiempo en uso y los demás trabajadores no tienen el respectivo cuidado de dejar en orden como encontraron.

Sin embargo, el almacenista manifiesta que se realiza una limpieza y ordenamiento del área una vez por semana.
