**ESTUDIO PATOLÓGICO Y DE VULNERABILIDAD SÍSMICA DE LA  
EDIFICACIÓN DONDE FUNCIONA LA INSTITUCIÓN EDUCATIVA  
DOCENTE DE TURBACO (INDOTUR)**

**EDILBERTO LORE AGAMEZ**

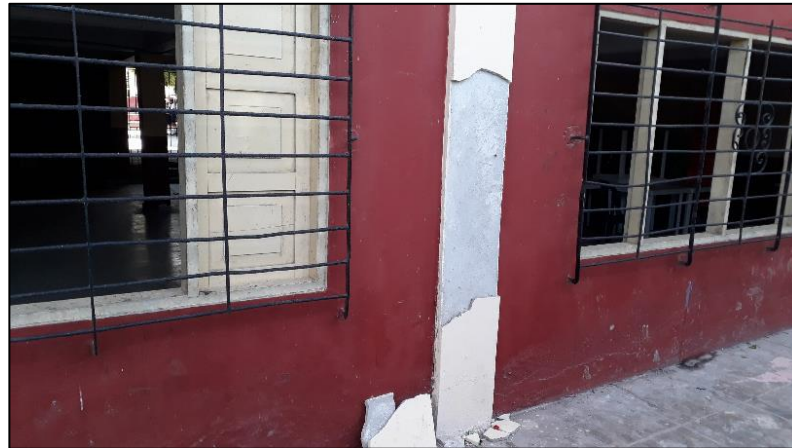
**Figura 3. Desprendimiento de pañete parte exterior en columnas de primer piso.**

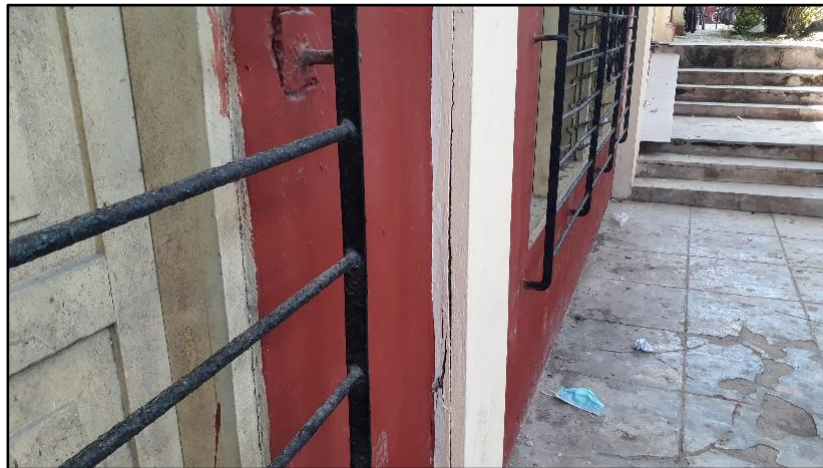
**Figura 4. Agrietamiento del concreto en columnas del primer piso.**

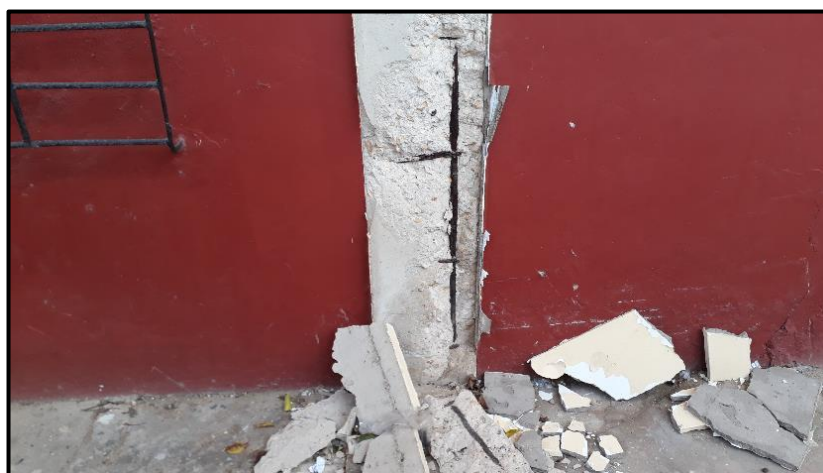
**Figura 5. Pérdida del recubrimiento y corrosión del acero de la columna.**

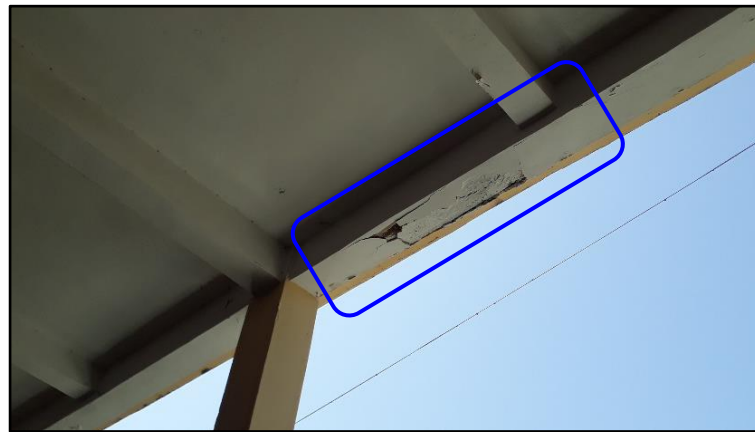
**Figura 6. Grietas y desprendimiento de concreto en viga aérea del primer piso.**

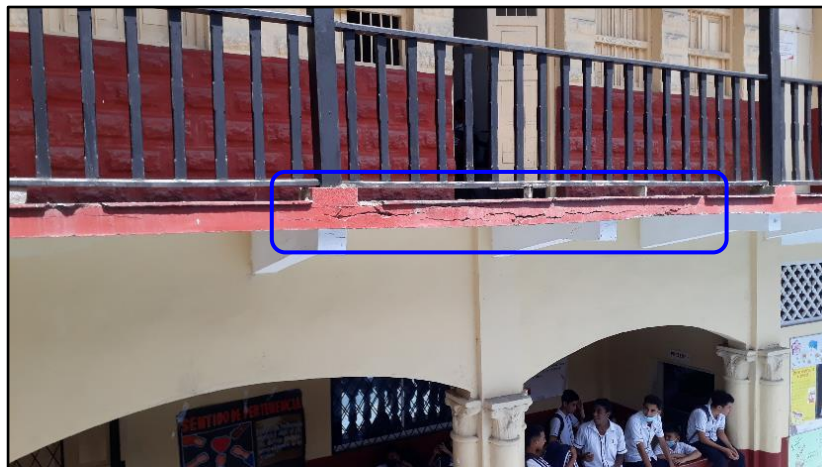
**Figura 7. Grietas y desprendimiento de concreto en losa del primer piso.**

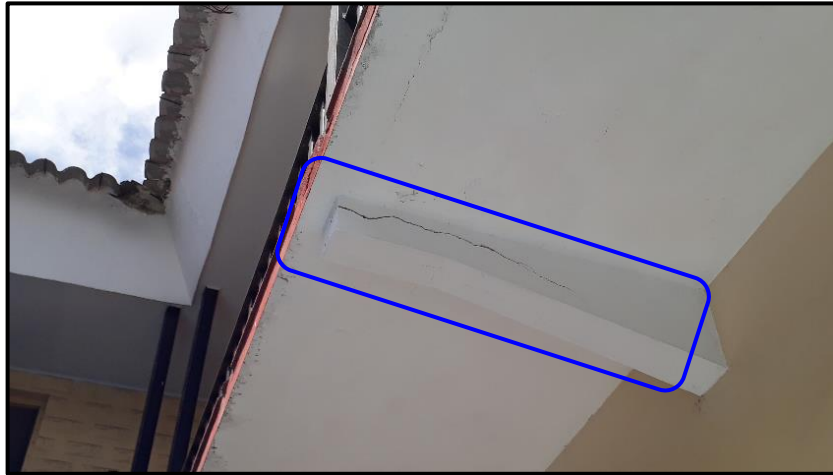
**Figura 8. Grieta en viga del voladizo.**

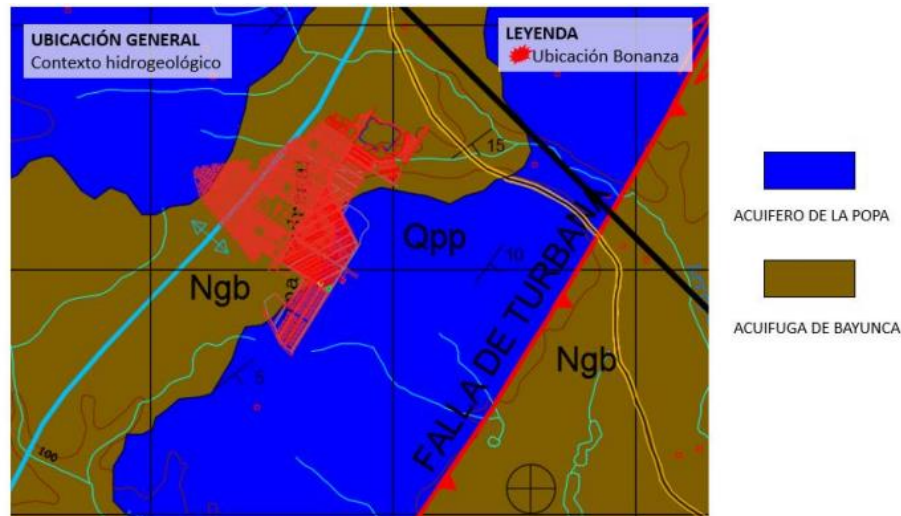
**Figura 9. Mapa hidrogeológico el municipio de Turbaco.**

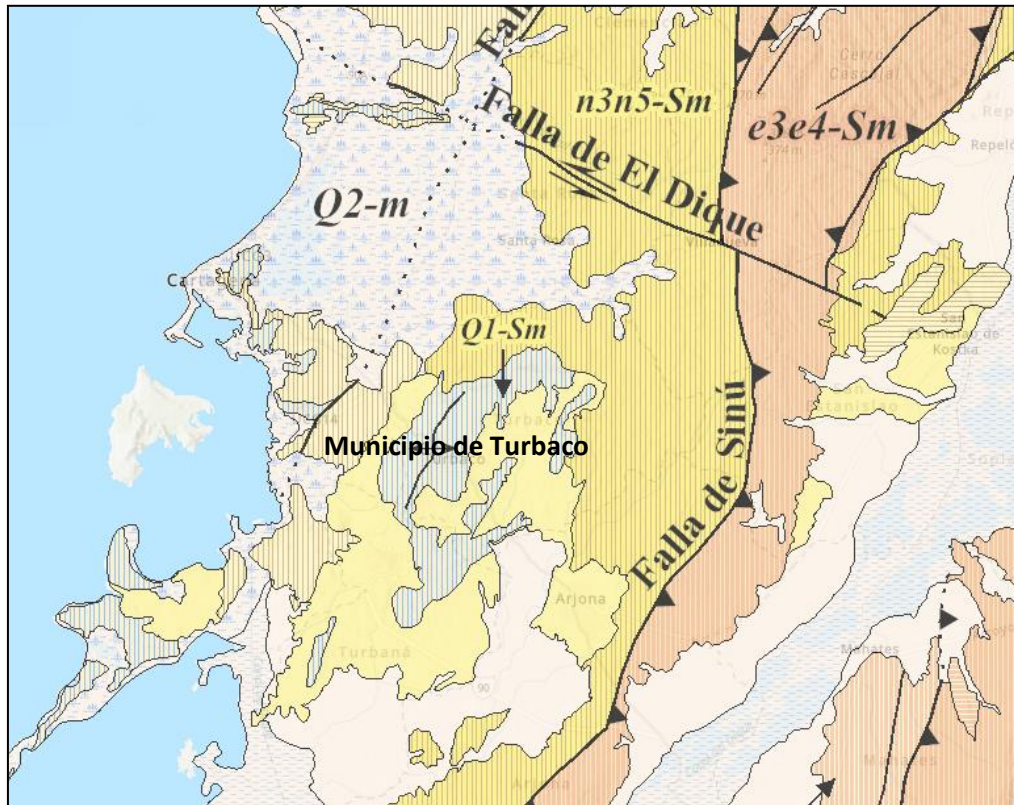
Figura 12. Fallas geológicas que circundan al municipio de Turbaco, Bolívar.

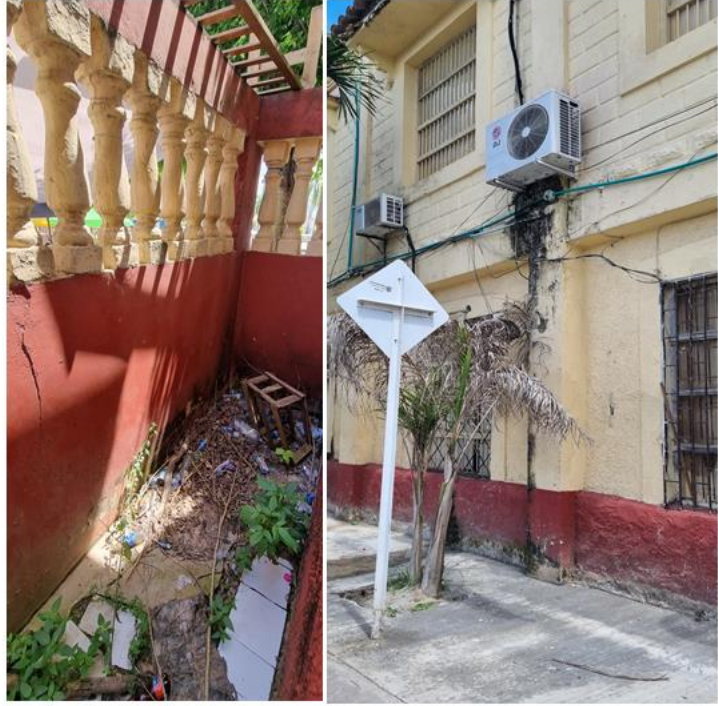
<b>Ejes</b>	
<b>Descripción</b>	<p>Están presentes en vacíos puntos de la edificación. Debido principalmente al estancamiento de agua y al deficiente drenaje de las cubiertas y aires acondicionados</p>
<b>Estado</b>	
<b>Tipo</b>

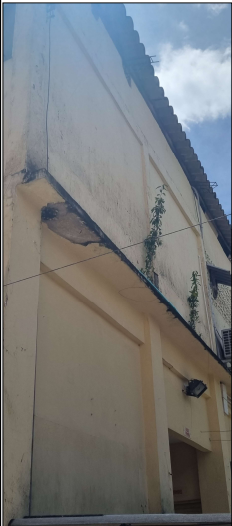
IDENTIFICACIÓN DE LESIONES

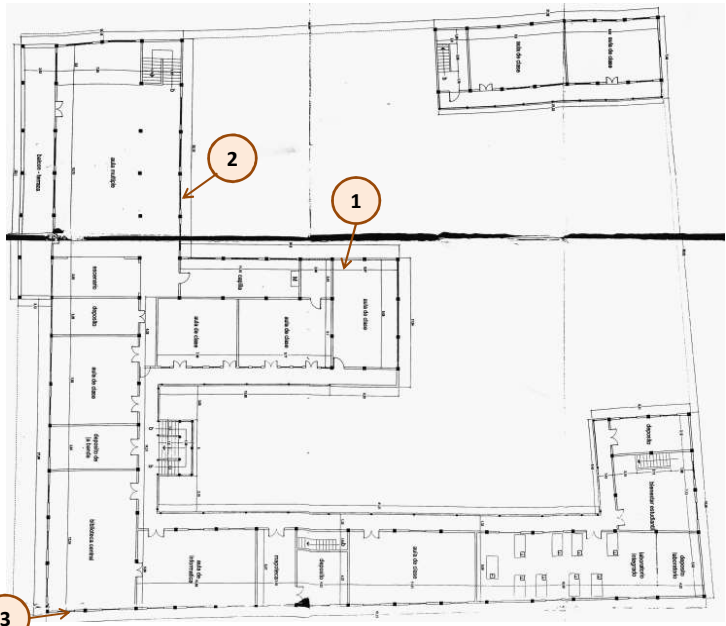
3. Ensuciamiento, humedad, musgo

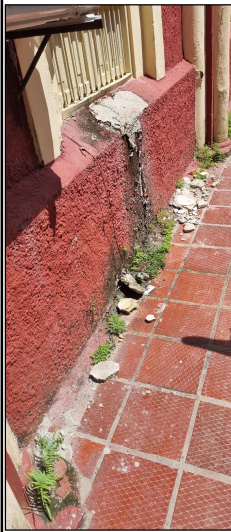
IDENTIFICACIÓN DE LESIONES

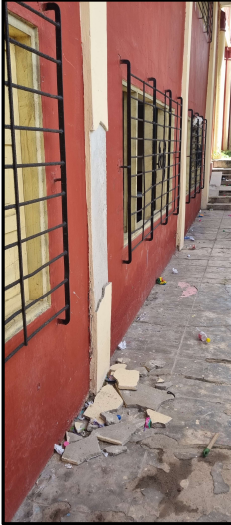
IDENTIFICACIÓN DE LESIONES

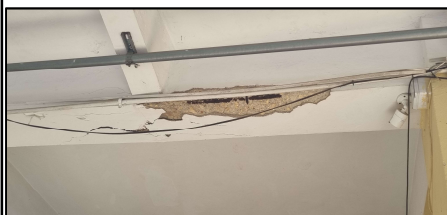
IDENTIFICACIÓN DE LESIONES

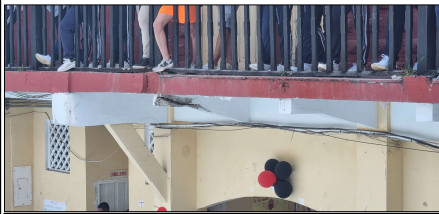
13. Desprendimiento, corrosión en el acero.

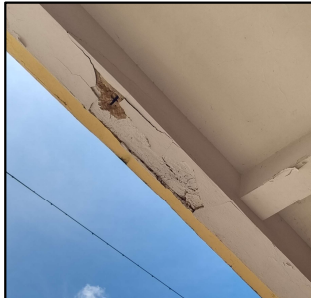
15. Desprendimiento, corrosión en

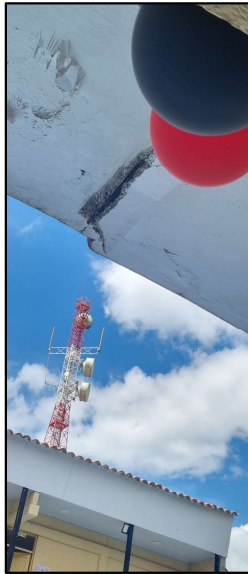
14. Desprendimiento, Corrosión en el acero.

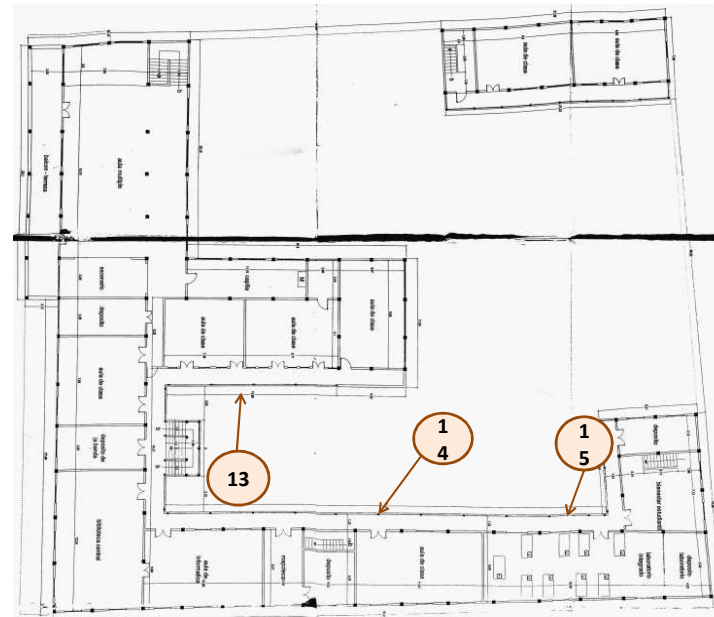
OBSERVACIONES:  
Se observó desprendimiento en recubrimiento de vigas aereas.

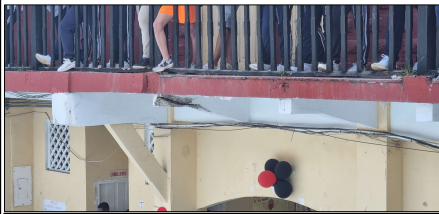
16. Desprendimiento, corrosión en el acero.

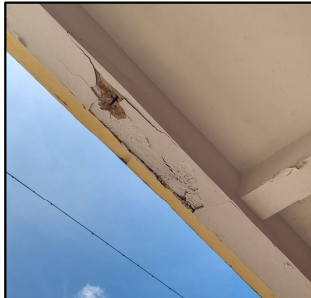
18. Desprendimiento, corrosión en

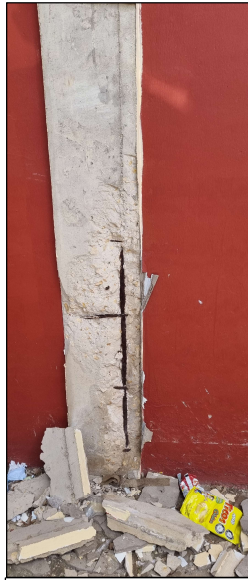
17. Desprendimiento, Corrosión en el acero.

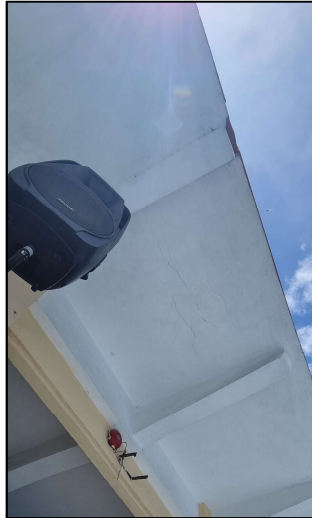
21. Grietas en losa de entrepiso.

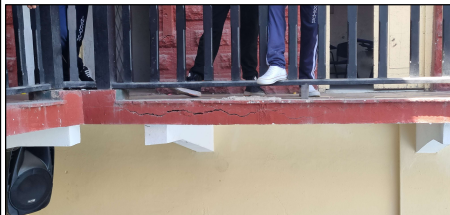
22. Grietas en losa de entrepiso.

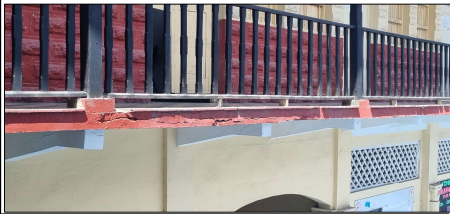
23. Grietas en losa y viga aérea

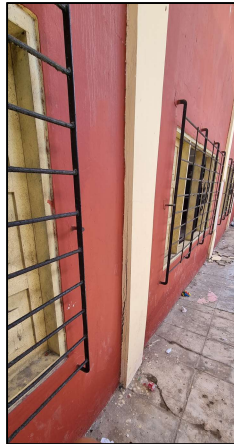
24. Grietas en columnas.

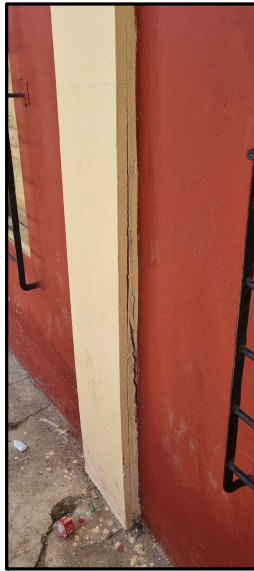
25. Grietas en columna

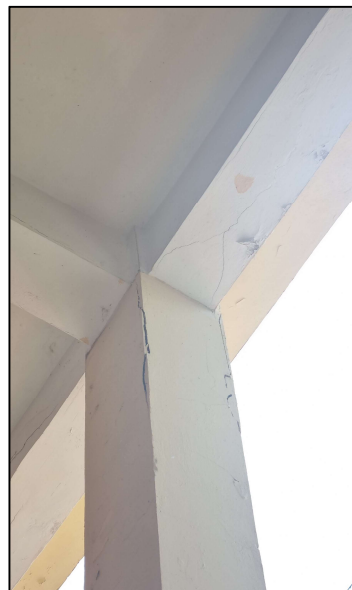
26. Grietas en columna y viga.

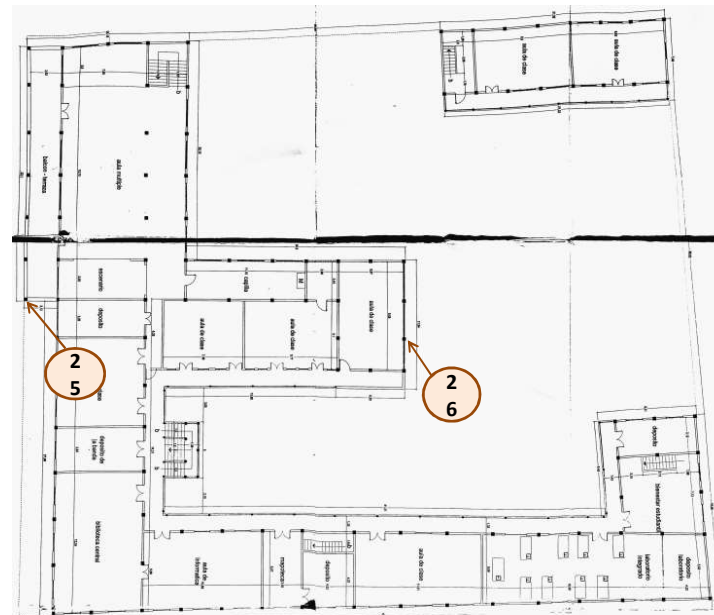
Se observó fisuras y grietas en columnas.	LESIÓN	DESCRIPCIÓN	TIPO		UBICACIÓN	CAUSA	GRADO			
			P	S			L	M	S	G
	FISICA									
	QUIMICA									
	MECÁNICA	Grietas y fisuras	X		Losa de entrepiso y columnas	DIRECTA			X

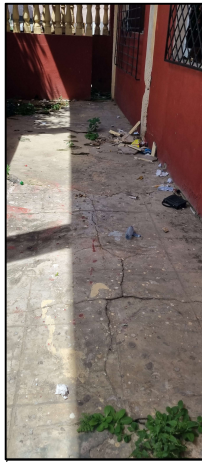
27. Grietas en los pisos exteriores.

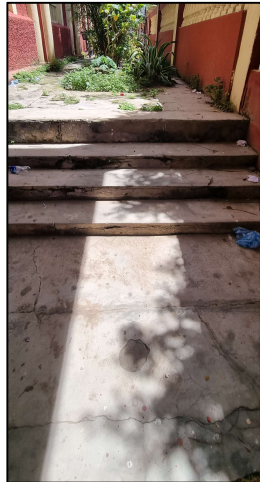
28. Grietas en pisos

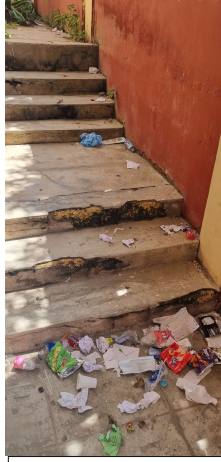
29. Grietas en escalones exteriores.

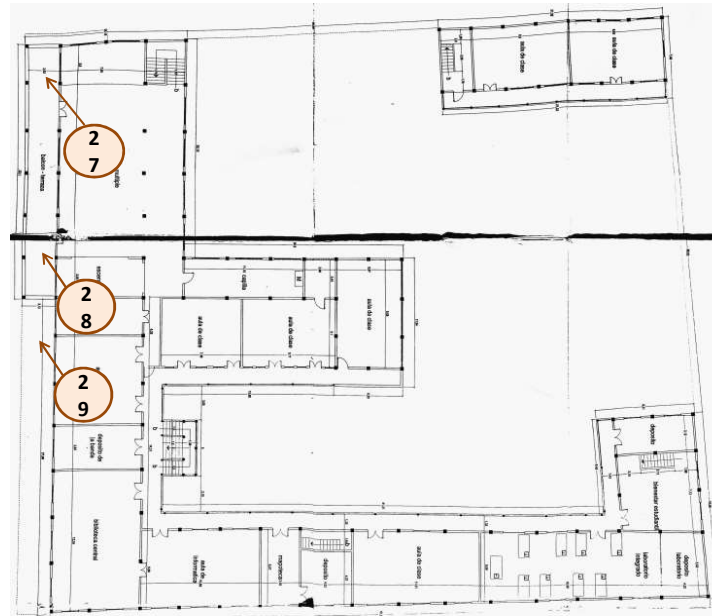
Se observó fisuras y grietas en los pisos exteriores. En la zona de la escalera exterior, no se observó confinamiento del terreno mediante concreto. Los escalones fueron construidos solo perfilando el suelo y pañetando con mortero las caras de los mismo.
