PASANTÍA “APOYO TÉCNICO A LA SECRETARIA DE PLANEACIÓN DEL  
MUNICIPIO DE AQUITANIA”

UNIVERSIDAD SANTO TOMÁS SECCIONAL TUNJA

INFORME DE PASANTÍA PRESENTADO PARA OPTAR AL TÍTULO DE INGENIERO  
CIVIL

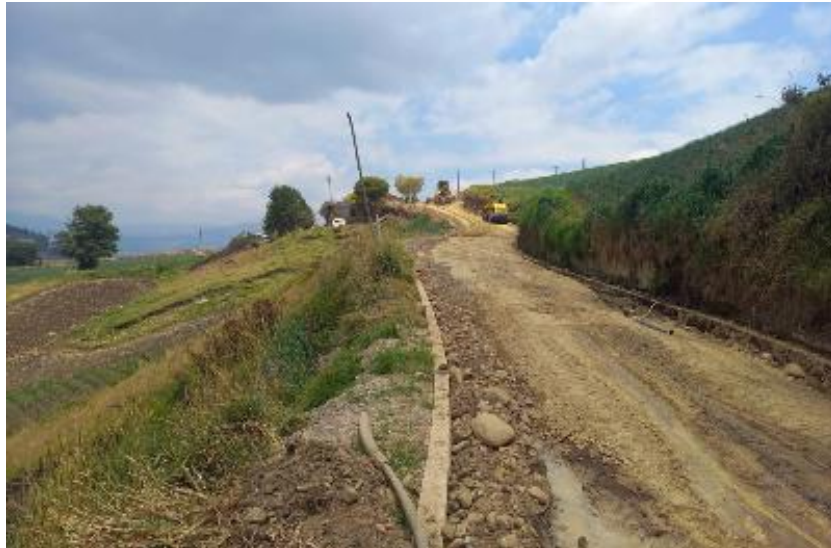
*Figura 4. Base granular*

Durante la instalación de la base se observó que esta no fue correctamente compactada se le hicieron las respectivas observaciones al contratista, pero es hizo caso omiso.

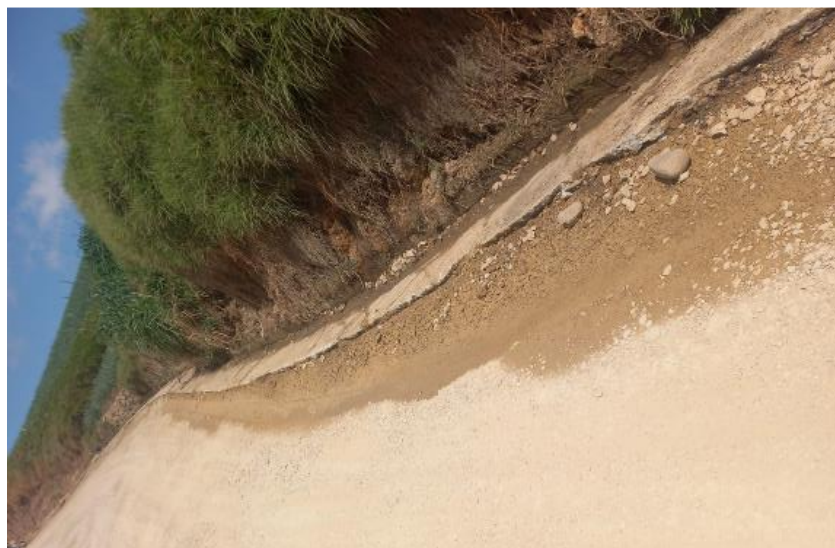
*Figura 5. Humedad en base granular*

A un costado de la vía se encuentra un talud el cual está filtrando agua a la estructura vial esta afectaba la base ya compactada la cual mantenía húmeda deteriorando progresivamente la base granular.

Por parte de la secretaria de planeación se les recomendó hacer un filtro en material granular con el fin de realizar un manejo de aguas optimo y evitar futuros inconvenientes.

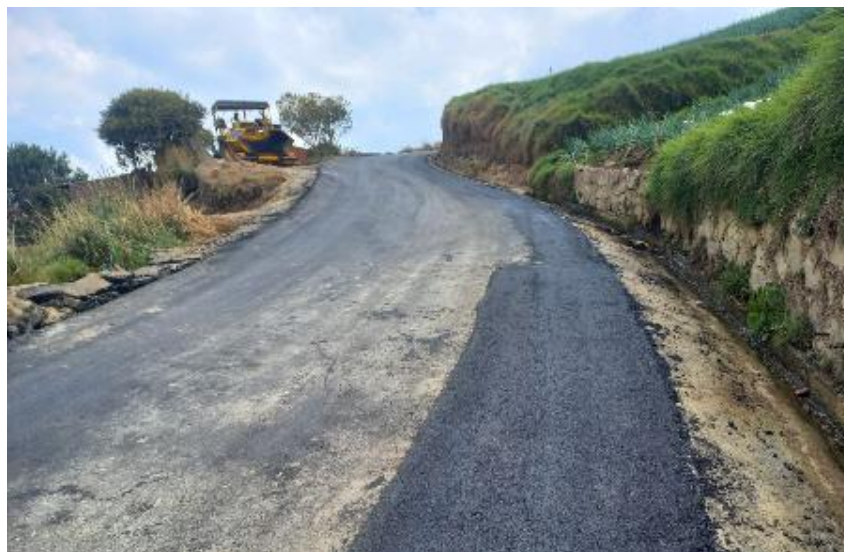
*Figura 7 Reparcho con asfalto*

Se procedió a realizar inspección visual del pavimento ya instalado donde se observó que en un tramo de la vía la carpeta asfáltica no estaba bien compactada, esta tenía fisuras y no estaba correctamente adherida a la base granular, debido a que la humedad se siguió presentando en esta parte de la estructura de la vía se requirió nuevamente al contratista de la obra para hacer las respectivas mejoras, a lo cual el contratista realizo

el corte del tramo afectado instalando nuevamente asfalto dándole solución con un reparcho como se puede ver en la figura 6.

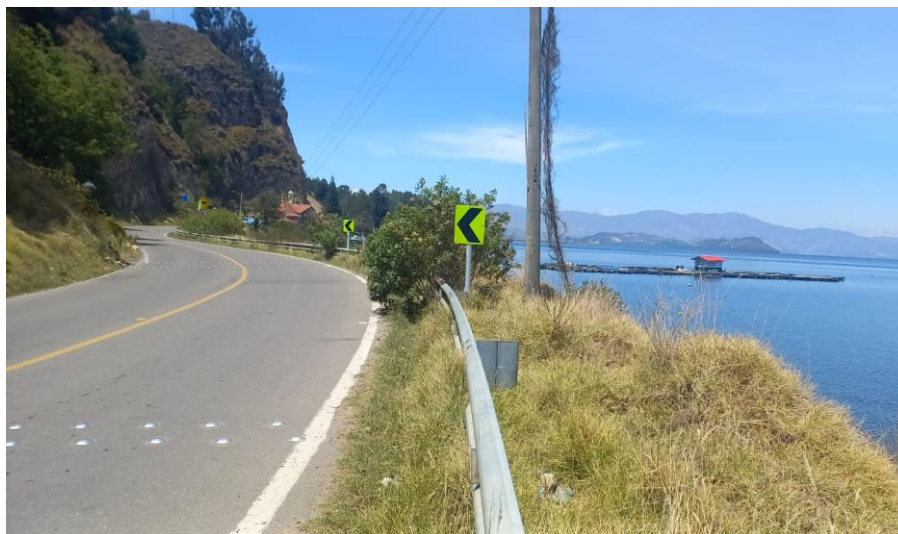
Figura 14. talud vía Aquitania- Sogamoso

En el talud superior de la vía se observa un fenómeno de deslizamiento de terreno en la vía, con riesgo de inestabilidad y desprendimiento de material rocoso con peligro de obstrucción y las cuales podrían impactar sobre vehículos, camiones que transportan cebolla e insumos, motociclistas, servicio de transporte público y escolar, entre otros, pudiendo afectar personas y bienes, o en su defecto provocar el choque o volcamiento, causando pérdida de vidas humanas. Esta problemática se puede agravar en temporada de invierno por lo cual es necesario implementar estrategias de mitigación para así evitar posibles daños.

Durante el transcurso de la pasantía, se realizó visitas técnicas al sitio y se realizaron los respectivos informes con el fin de dirigirlos a la UDGR, Corpoboyaca, secretaria de infraestructura del departamento y demás entes a los que les pudiera interesar esta problemática, se asistió a comités de gestión del riesgo municipal para así evaluar y dar soluciones ya que este sitio no se puede intervenir debido a que se encuentra en zona protegida

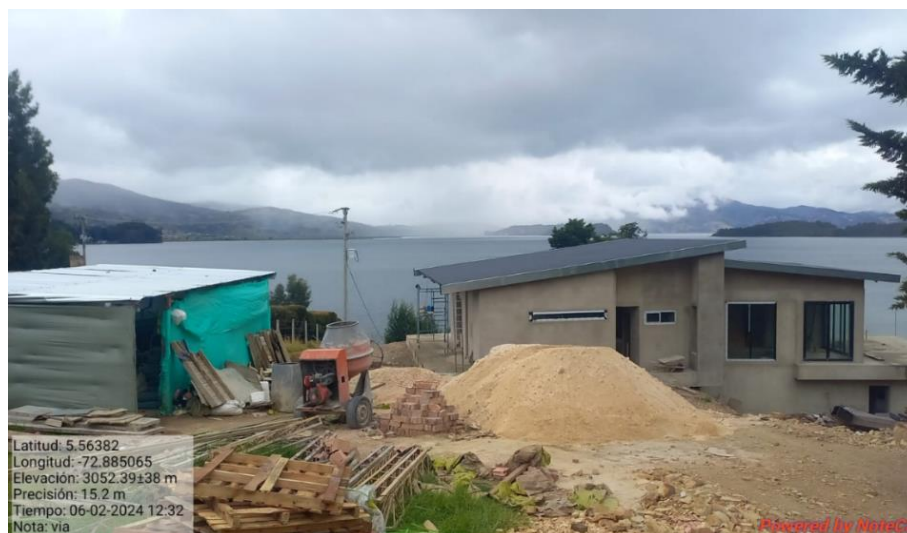
*Figura 15. Construcción en Ronda de protección lago de Tota*

Para controlar y saber exactamente si las construcciones cerca de ríos quebradas y el lago de tota se le solicito a Corpoboyacá información para ubicar las construcciones que posiblemente estaban dentro de la ronda de protección del lago, a lo cual ellos suministraron un shape de la ronda de protección del lago, así como la delimitación de paramos. Ya contando con esta herramienta y con ayuda de un GPS GARMIN con el cual se tomaban las coordenadas en sitio en estudio se procede a brindar información si es posible realizar construcciones en donde las personas están interesadas en realizar construcciones cerca al lago de tota.
