**PASANTÍA “APOYO EN EL ÁREA DE LA DIRECCIÓN TÉCNICA OPERATIVA  
EN LA EMPRESA DE SERVICIOS PÚBLICOS DE FLANDES TOLIMA  
ESPUFLAN E.S.P.”**

**UNIVERSIDAD SANTO TOMÁS  
DIVISIÓN DE INGENIERÍAS Y ARQUITECTURA  
FACULTAD DE INGENIERÍA CIVIL  
TUNJA  
2019**

**TRABAJO DE GRADO PARA OPTAR POR EL TÍTULO DE INGENIERO CIVIL,  
ELIGIENDO COMO OPCIÓN DE GRADO PASANTÍA.**

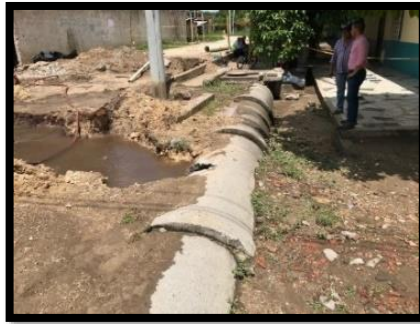
Se reportó una fuga de agua potable a la Dirección Técnica Operativa, al llegar al sitio se evidenció que era una pérdida de agua potable considerable. Este daño fue causado por un martillo mecánico que se encontraba realizando labores en el sitio, afectando una red domiciliaria de agua potable de 4 pulgadas de asbesto cemento; para que la fuga de agua no tratara de entrar a las predios aledaños o realizar más daños, se abrió un orificio a un tramo de una red principal de alcantarillado de 36 pulgadas de concreto que se encontraba visible y a pocos metros, canalizando la

fuga con dirección de flujo al orificio; finalmente la empresa contratista “Luis Egimio Barón Vargas – Ingeniería y Construcción” se iba a hacer cargo de la situación para realizar las reparaciones adecuadas, ya que esta empresa contratista estaba ejecutando la construcción de un box culvert; esto hace parte de la construcción parcial de un colector pluvial por parte de la alcaldía del municipio.

**Imagen 24.** Rotura de tubo de alcantarillado de 36 pulgadas de concreto para minimizar la fuga de agua potable.

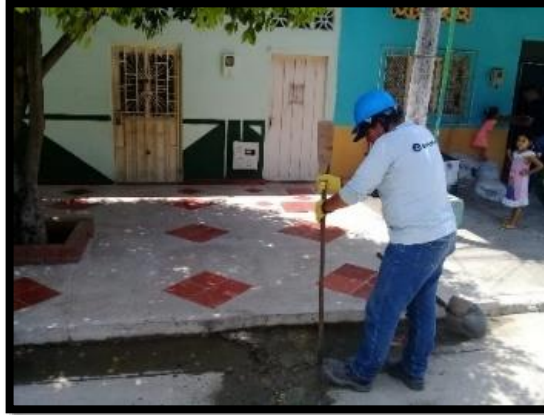
En las ordenes de trabajo #14959, #15095, #15106 y #1507 (*ver Anexos: 7. Reparaciones por fugas en los medidores*), se presentó fuga de agua potable en los medidores, en estas órdenes, se evidenció rotura de válvulas en la cajilla del medidor y en las mangueras PF (manguera polietileno revestida) de ½ pulgada, se supervisaba la reparación en los predios afectados con el reemplazo de los accesorios (válvulas, mangueras PF y adaptadores), cabe afirmar que las reparaciones en la red de acueducto del municipio, la empresa de servicios públicos no asume responsabilidad en las instalaciones hidrosanitarias en el interior de los predios de los usuarios (la tubería que inicia después del medidor).

**Imagen 25.** Reparación de fuga de agua potable cerca al medidor B/San German, Orden #14959.

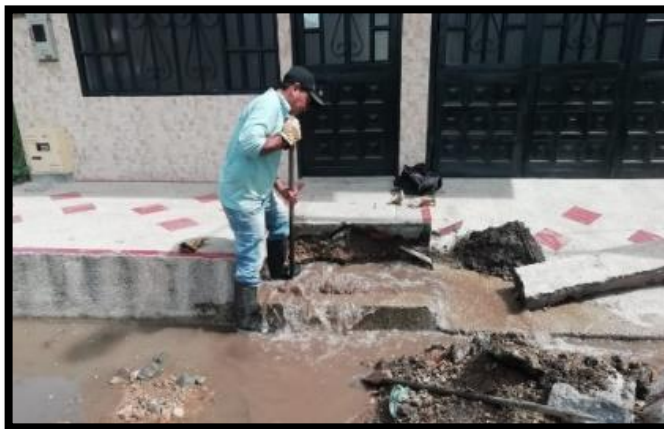
En las ordenes de trabajo #14965, #15093 y #15160 (*Ver Anexos 8. Reparaciones en la red domiciliaria de acueducto*), se supervisó la reparación de tubería averiada en la red domiciliaria de acueducto de acueducto, se presentaron fugas de agua potable en tramos de tubería de asbesto cemento de 3 pulgadas, la rotura de ellos pudieron ser causadas por altibajos en las presiones, tránsito vehicular o fatiga del material, ya que la tuberías fueron instalados en los años 90 (según la información del catastro de redes de acueducto); los tramos de la red se encontraban a una profundidad de 0.60 metros en el andén de los predios, en cada uno de los lugares donde se realizaron reparaciones, se evidenciaron pérdidas considerables agua potable, donde se procedió a realizar excavación manual de 1 metro de profundidad para palpar el tubos averiados, recortarlos, para después introducir un tapón de 3 pulgadas y controlar la fuga de agua potable, finalmente se insertaron retales espigo-espigo de tubo PVC de 3 pulgadas nuevos de 1 y 1.50 metros, por medio de 2 uniones universales de 3 pulgadas instaladas en ambos extremos, se acoplaba la tubería PVC con la de asbesto cemento ya existente. Mientras se hacia las labores de reparación, se hicieron llamados de atención por los EPP (elementos de protección personal) a los operarios encargados de esta labor, reportando a la directiva de la empresa, en bitácoras de campo de empresa y de pasantía.

**Imagen 26.** Reparación de tubería de red domiciliaria, Orden #15093.

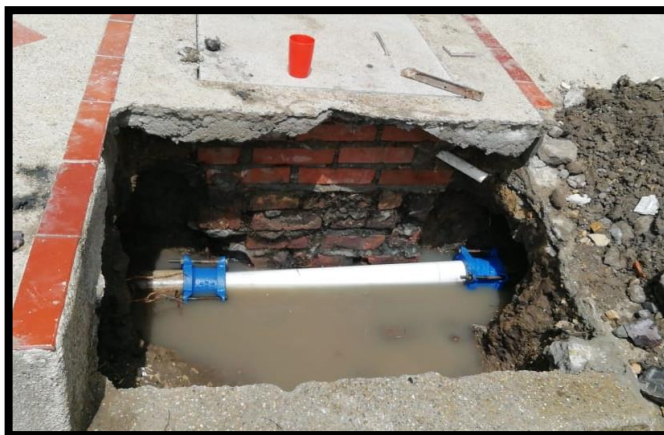
**Imagen 27.** Tubería de red domiciliaria reparada con uniones universales, Orden #15093.

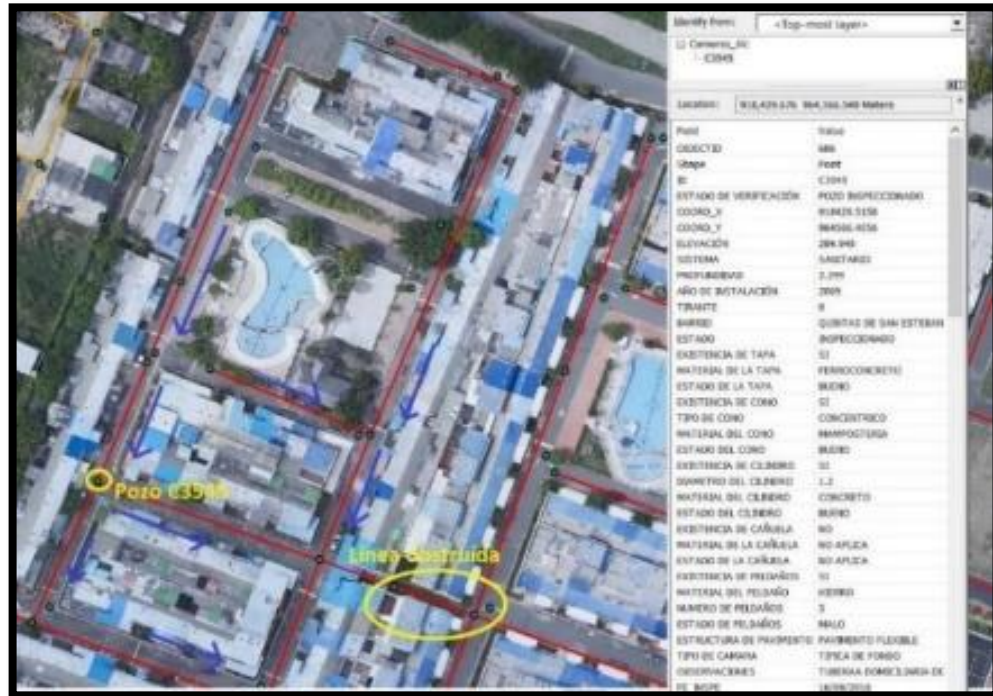
**Imagen 30.** Tramo C3545 que se encuentra obstruido.

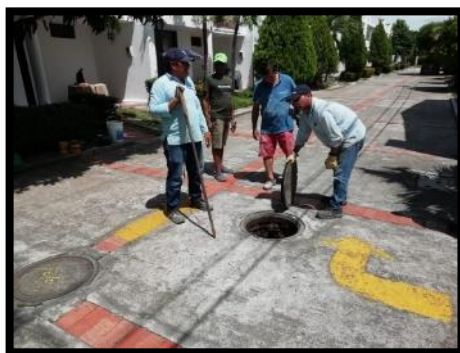
En la visita técnica que se realizó en el conjunto Santa Mónica II, en la orden de trabajo #15061 (ver Anexos: 11. Detalles Orden #15061), el administrador del conjunto manifestaba que había una obstrucción en un tramo en la red alcantarillado, tras haber realizado mantenimiento con equipo vector, tras realizar visita técnica se estableció que un árbol que averió el tubo; se le indicó al administrador del conjunto que las rehabilitaciones que ocurren dentro del condominio no son jurisdicción de la empresa de servicios, puesto que es propiedad horizontal.

**Imagen 31.** Visita técnica conjunto Santa Mónica II.

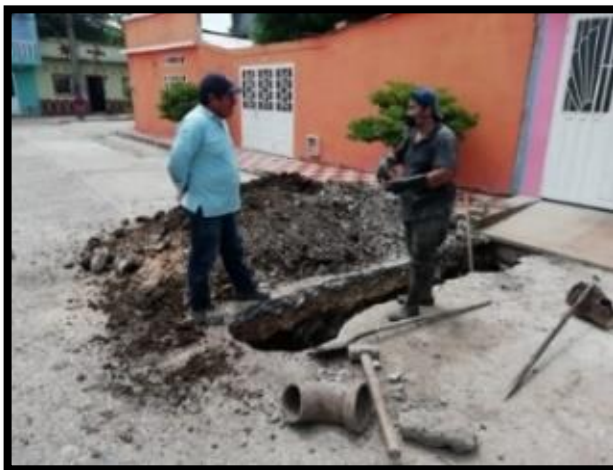
En la visita técnica de la orden de trabajo #15066 (*ver Anexos: 12. Detalles Orden #15066*) El usuario informó que cada vez que llueve se le devuelven las aguas residuales por los sifones de la casa, afirmó que realizó una zanja para empalmar la conexión domiciliaria a la red de alcantarillado, pero no encontró la tubería de la red.

**Imagen 32.** Visita técnica al predio B/Lleras.

Al observar que se están realizando acometidas domiciliarias de alcantarillado sin previa autorización, la empresa de servicios públicos le corrobora al usuario dónde se encuentra la tubería para que pueda integrarse a la red de alcantarillado; en temas de acueducto, cuando se evidencia que el usuario tiene el servicio de agua potable directo y sin legalizar, se realiza un proceso en cobro coactivo donde inmediatamente se legaliza la conexión y se multa por factura un determinado consumo de acuerdo con el tiempo que estuvo recibiendo el servicio.

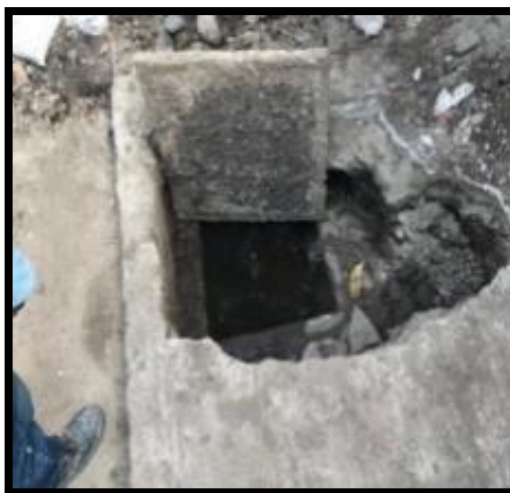
En la visita técnica de la orden de trabajo #15110 (*ver Anexos 13. Detalles Orden #15110*), se evidenció taponamiento en la caja de inspección del predio, el usuario ya estaba realizando reparaciones ella; se inspeccionó el colector cercano y se encontró que funciona con total normalidad. Se le informó al usuario que el predio se encuentra obstruido por la parte interna y que la reparación es responsabilidad del propietario del predio.

**Imagen 33.** Caja de inspección de predio en reparación.

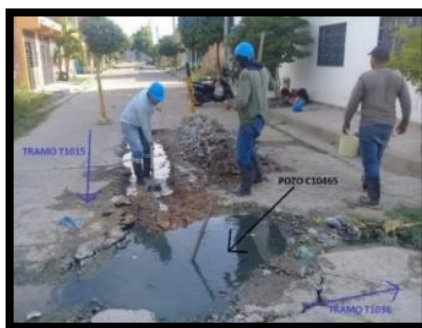
**Imagen 37.** Taponamiento en pozo C1045.

Hubo sondeos mecánicos con roto-sonda, introduciendo varillas para destape de alcantarillado, así mismo encontrar el taponamiento; se realizó rotura de la estructura vial con martillo mecánico y excavación del terreno de dimensiones 0.80 m de ancho, 25.0 m de largo y 1.50 m de profundo con retroexcavadora.

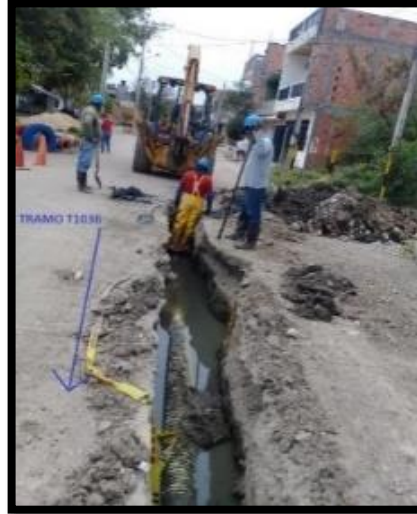
**Imagen 38.** Instalación de tubería Novafort 12 pulgadas tramo T1036.

Se reemplazó la tubería en el tramo T1036 por 3 tubos PVC Novafort de 12 pulgadas y en el tramo T1015 con un tubo PVC Novafort de 12 pulgadas. Se insertaron ladrillos toletes para realizar cajas de empalme, debido a que no se reemplazó la totalidad de la longitud de los tramos y culminar el acople con la tubería de concreto, donde cada tubo es de 6 m lineales, reconectando siete acometidas domiciliarias de alcantarillado con el material sobrante de la tubería nueva de 12 pulgadas, se procedió a rellenar con recebo sin realizar proceso de compactación adecuado, utilizando el peso de la retroexcavadora para este proceso y tampoco se repavimentó la vía donde se realizó la intervención por motivos presupuestales de la empresa de servicios públicos; cabe aclarar que la empresa no cuenta con estabilizadores de zanja.

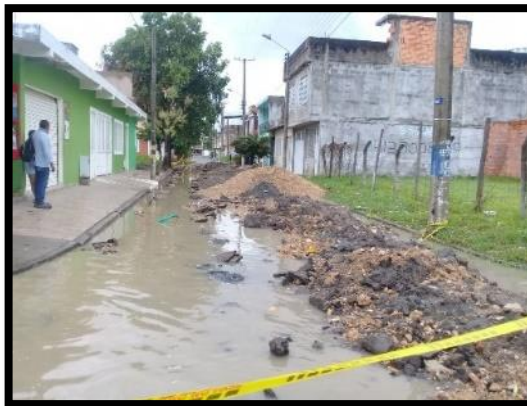
**Imagen 56.** Inundación de excavación por fuertes lluvias.

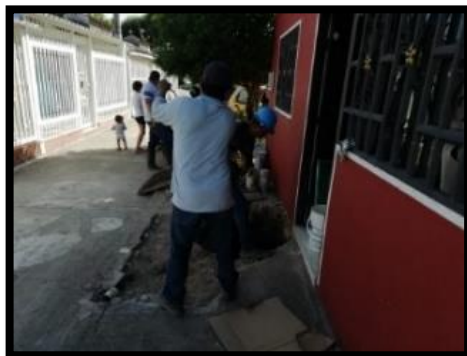
**Imagen 58.** Sondeo mecánico en caja de inspección obstruida.
