MONOGRAFÍA SOBRE PASANTÍA COMO AUXILIAR DE INGENIERÍA EN LA  
SECRETARÍA DE INFRAESTRUCTURA PÚBLICA DEL MUNICIPIO DE BELÉN  
BOYACÁ

ARLEY FABIAN PÉREZ CASTRO

UNIVERSIDAD SANTO TOMÁS  
DIVISIÓN DE INGENIERÍAS Y ARQUITECTURA  
FACULTAD DE INGENIERÍA CIVIL  
SECCIONAL TUNJA

2020

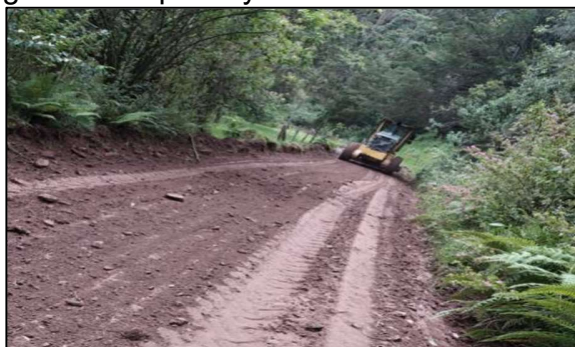
Figura 3. Limpieza y demarcación de cunetas.

En la Figura 3, muestra el proceso de mantenimiento vial, en el cual se hizo la limpieza y demarcación de las cunetas.

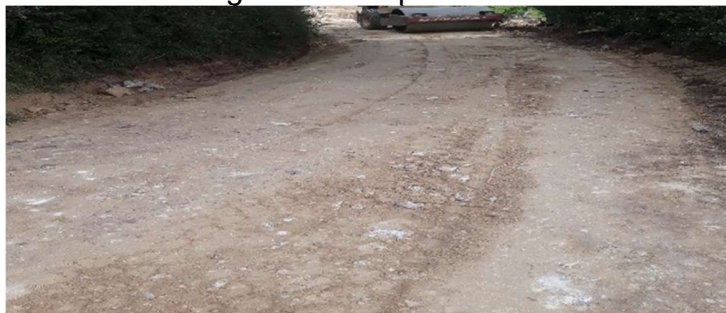
Figura 4. Compactación.

Por otro lado, el proceso de extendida de material de recebo, perfilado de la vía y compactación de material se presenta en la Figura 4.

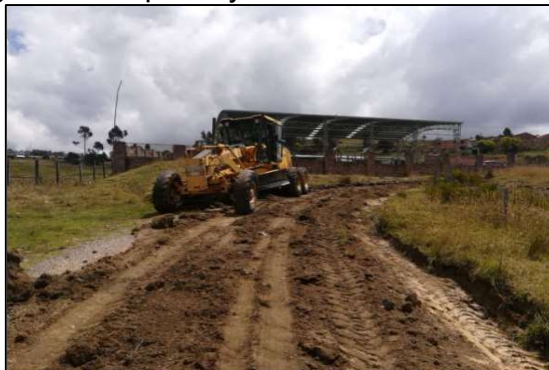
Figura 6. Limpieza y demarcación de cunetas.

Esta actividad costo de hacer el mantenimiento vial en la Vereda Caracoles Alto, allí se realizó limpieza y demarcación de cunetas como se observa en la Figura 6.

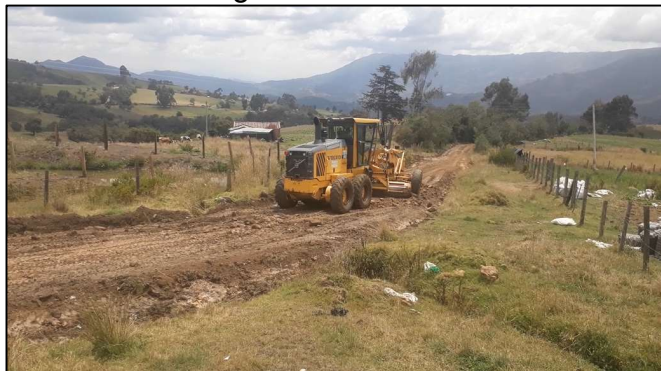
Figura 7. Perfilado.

Posteriormente se extendió el material y así realizar el perfilado de la vía (Figura 7), para finalmente compactar el material de recebo, con el fin de rehabilitar un tramo de 0.8 Km, el cual conecta la vía de esta vereda con la vía de la vereda Arrayanes, y de esta manera se amplió la longitud de la vía a 3.6 km.

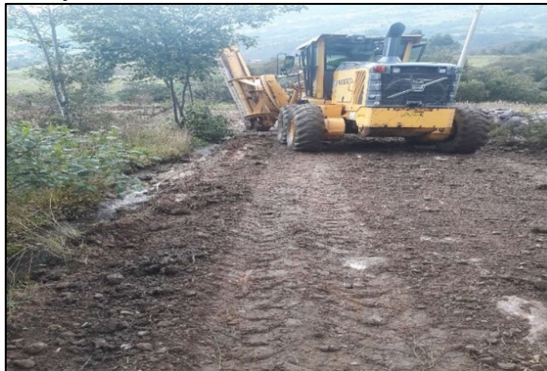
Figura 9. Limpieza y demarcación de cunetas Vereda Caracoles Bajo.

En la figura 9, se muestra el mantenimiento vial de la Vereda Caracoles Bajo, donde se llevó a cabo de limpieza y demarcación de cunetas.

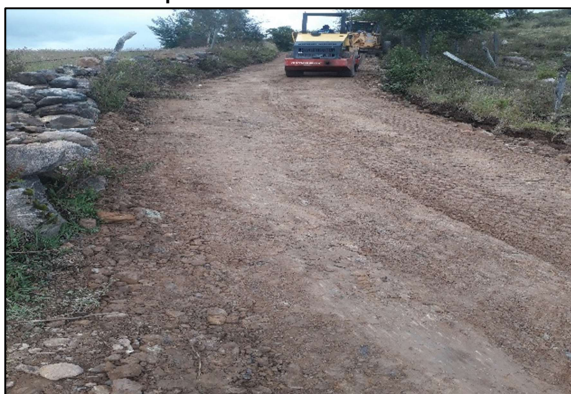
Figura 10. Compactación Vereda Caracoles Bajo.

La figura 10, muestra el último proceso de mantenimiento vial donde se hace la extendida de material de recebo, perfilado y compactación, de esta manera se mejora la transitabilidad de los habitantes de esta vereda.

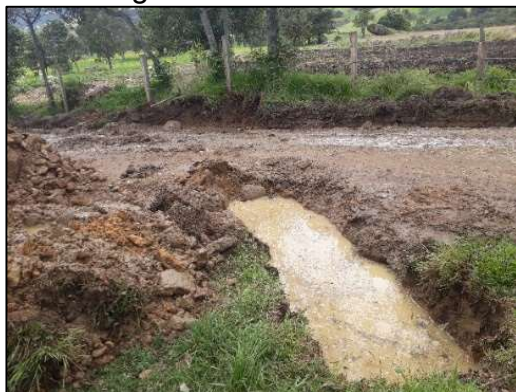
Figura 11. Excavación.

**4.1.4 Construcción de alcantarilla en la vía, Vereda Caracoles Bajo.** Una alcantarilla es un conducto relativamente corto a través del cual se cruza el agua bajo la vía de un costado a otro. Incluye, por lo tanto, conductos con cualquier sección geométrica: circulares y alcantarillas de cajón principalmente<sup>3</sup>, la cual se hizo con ayuda de la comunidad del sector con el propósito de mejorar el drenaje de la vía, con ayuda de una retroexcavadora se realizó la excavación lineal de 6 m

de longitud, 1.50 m de profundidad y de 0,60 m de ancho (Figura 11) aunque por presencia de precipitaciones este proceso tardo más de lo esperado.

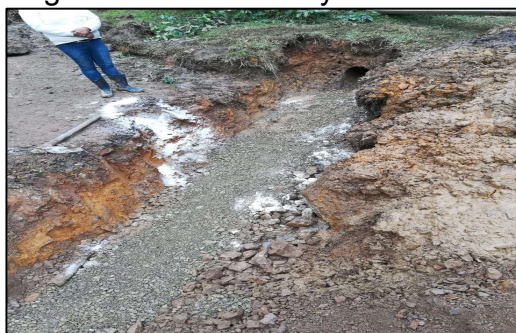
Figura 12. Nivelación y adecuación.

Posteriormente, se adaptó el terreno donde iba la tubería de la alcantarilla (Figura 12) haciendo una nivelación, pero esto fue necesario colocar una cama para el tubo formada por una capa de piedra rajón de 0.30 m de espesor y una capa de gravilla de 0.20 m de espesor.

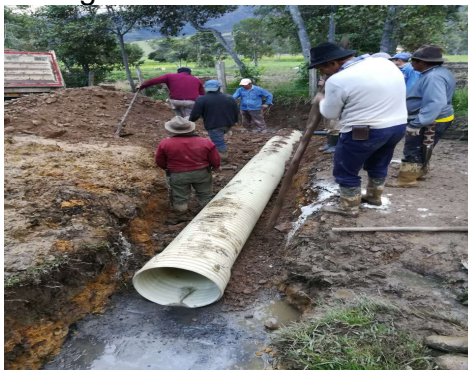
Figura 13. Puesta del tubo.

Como muestra la figura 13, se procedió a colocar un tubo Novafort de un diámetro de 16" y longitud de 6 m, luego se cubrió el tubo con el mismo recebo que se utilizó para el mantenimiento de la vía, el cual fue compactado manualmente y en capas de 0.10 m de espesor.

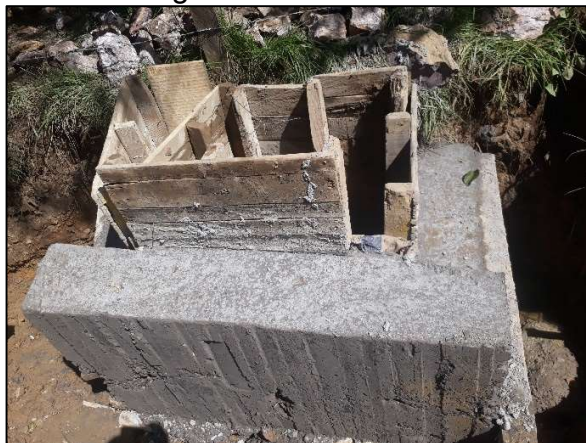
Figura 14. Cabezotes.

Por último, se hicieron los cabezotes (Figura 14), los cuales son de 1.2 m largo por 0.90 m de ancho, tiene un espesor de muro de 0.30 m y una altura de 1 m y la base está conformada por un solado de 0.05 m de espesor, el concreto utilizado fue de 3000 psi.

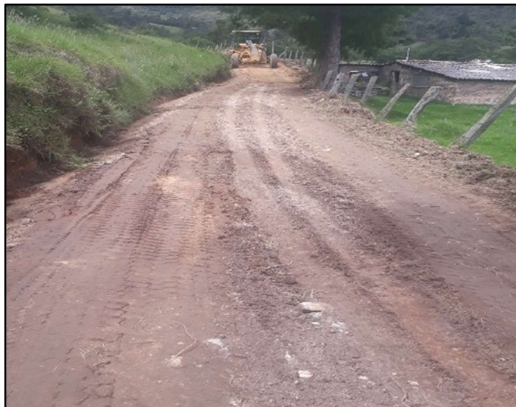
Figura 16. Limpieza y demarcación de cunetas.

En la Figura 16, se muestra un tramo donde se pudo hacer una demarcación de cunetas adecuada, aunque la vía en su mayoría era angosta y la Extendida y compactación de material de recebo en la Figura 17.

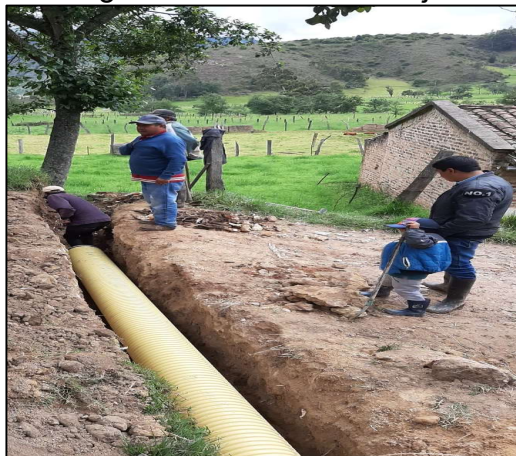
Figura 21. Obra de drenaje.

En un tramo de esta vía, también se encontró arroyo que, descargada su agua a la vía, debido a esto se hizo una obra de drenaje, la cual consistió en colocar un tubo Novafort de un diámetro de 12" y una longitud de 6 m, con el fin de recoger el agua del arroyo y conducirla a un canal que estaba al otro lado de la vía (figura 21).

El desvío del arroyo fue posible gracias a la ayuda de la comunidad de este sector, donde de manera manual se hizo una zanja con 1 m profundidad, 0.50 m de ancho y 5 m de largo, además la cama estaba conformada por una capa de arena, y se rellenó con el mismo recebo de la vía.

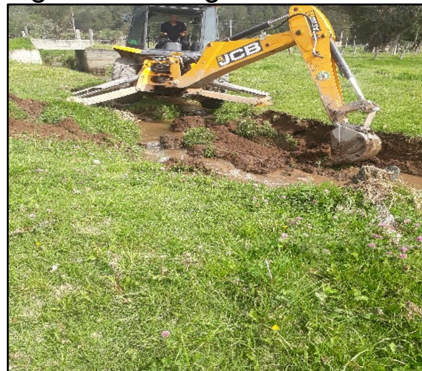
Figura 24. Dragado Río Minas.

**4.4.1 Dragado río Minas, Vereda Donación.** Las poblaciones dependen de los ríos como fuentes de alimento, agua dulce y transporte, pero con el tiempo, en las fuentes hídricas se acumulan sedimentos, y otros depósitos que a menudo obstruyen el flujo natural, la vitalidad y la profundidad de un Río de manera negativa. Por esto se realizó el dragado en el Río Minas de 300 metros a lo largo de su cauce, donde se incrementó 0.80 m en su profundidad y se amplió 0.60 m a lado y lado, para reducir la erosión y mitigar las inundaciones<sup>5</sup> (Figura 25) que se generaban cuando llovía, ya que el Río se desbordaba y afectaba a las fincas que se encontraban cerca a este.

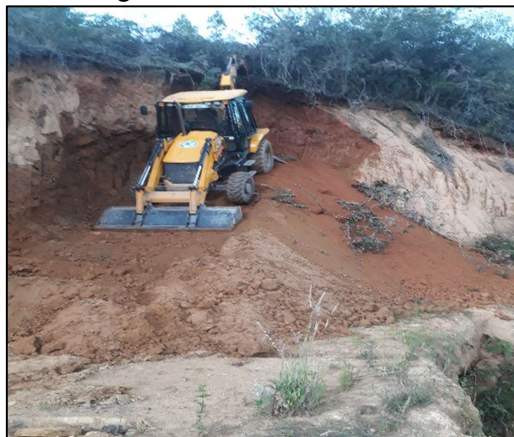
Figura 25. Corte de talud.

**4.4.2 Deslizamiento de tierra, Vereda Tuate.** Se produjeron dos deslizamientos ocasionados por fuertes lluvias, esto dejó sin comunicación a la Vereda Tuate con la Vereda Molino. Por esta razón se tuvo que hacer la remoción de material que

había en la carretera y hacer una estabilización del talud que consistió en hacer un corte de 45° de inclinación, como se observa en la Figura 25.
